Hauts-de-France, Nord  
Landas  
66 place Sadi-Carnot

## Presbytère

Numéro de dossier : IA59002749  
Date de l'enquête initiale : 2005  
Date(s) de rédaction : 2007  
Cadre de l'étude : inventaire topographique PNR Scarpe-Escaut  
Degré d'étude : étudié

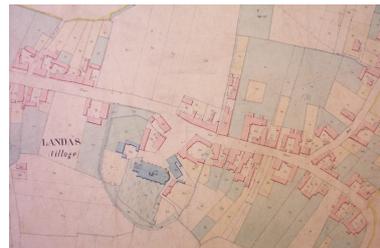
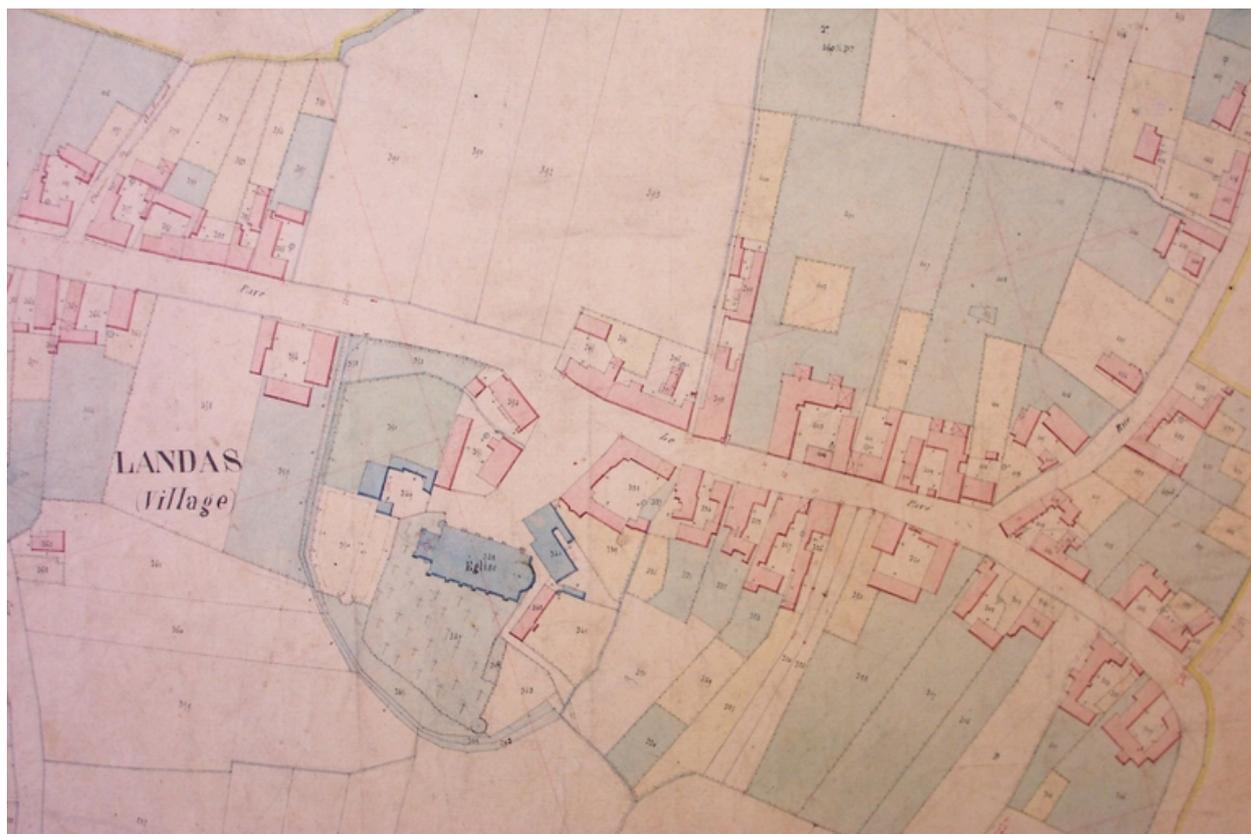
Situation sur le cadastre de 1876.  
Phot. Cyril Cailleau (reproduction)  
IVR31\_20055907406NUCA

Situation sur le cadastre de 1876.

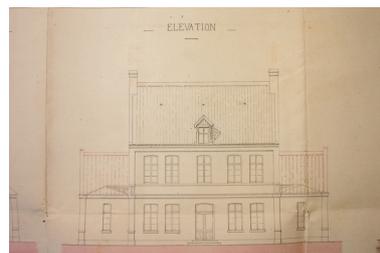
Elévation de la façade principale, projet de construction, architecte Dubrulle, 1869.  
Phot. Cyril Cailleau (reproduction)  
IVR31\_20055907409NUCA

Elévation de la façade principale, projet de construction, architecte Dubrulle, 1869.

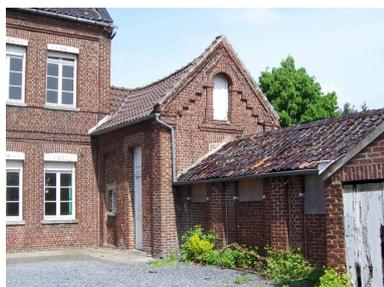
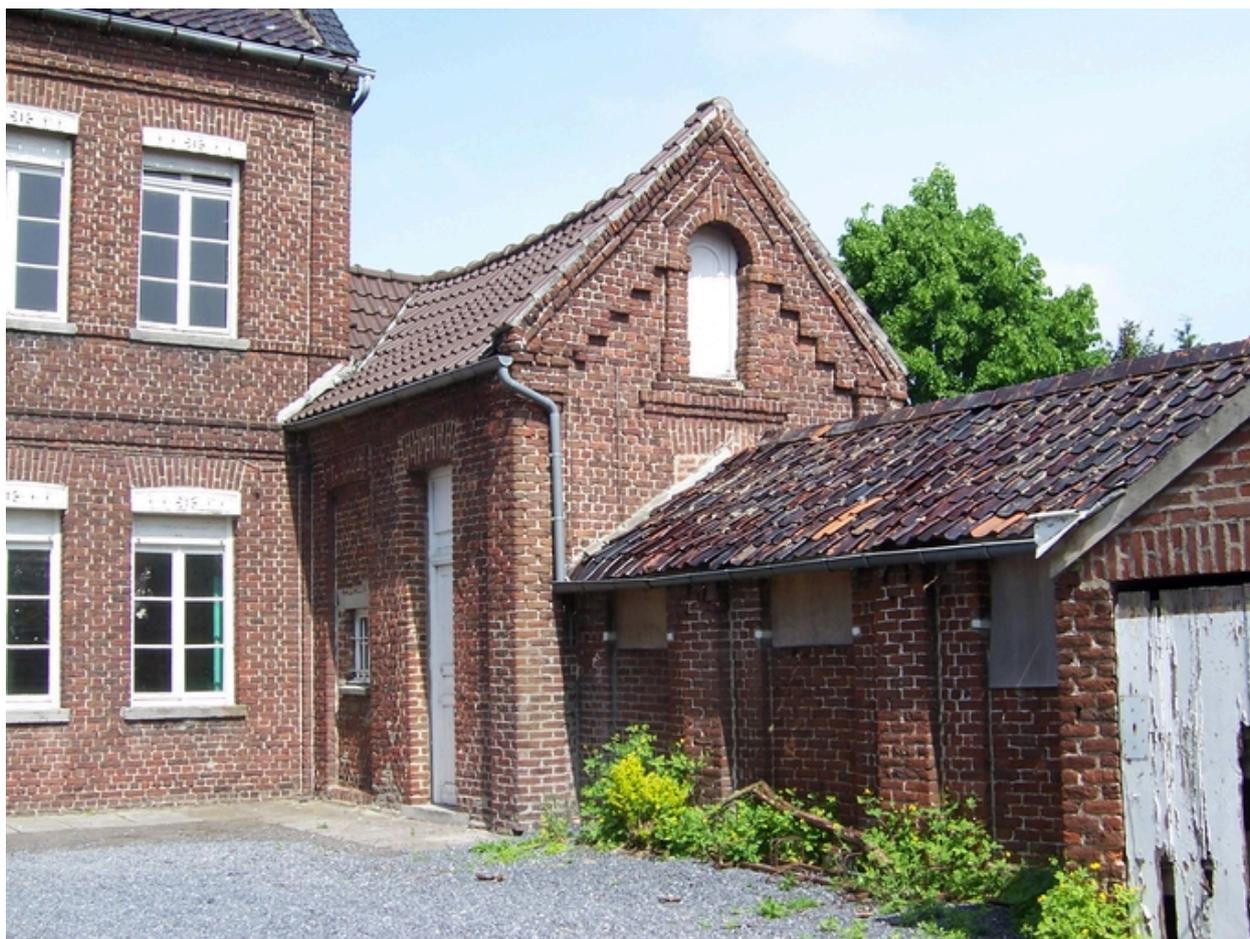
L'aile nord et des remises depuis la cour.  
Phot. Cyril Cailleau  
IVR31\_20055907414NUCA

L'aile nord et des remises depuis la cour.

Le presbytère se compose d'un corps principal situé en fond de cour, bordé par deux ailes basses en retour, l'aile nord étant prolongée par diverses dépendances remaniées ou reconstruites (dispositions similaires aux presbytères de Rumegies et Lecelles). L'extension du cimetière et la construction de bâtiments en tôles ont remplacé le jardin d'agrément et potager autrefois situés à l'arrière et sur les côtés. Il est bâti en brique de terre cuite maçonnée en saillie ; celle-ci est utilisée à des fins décoratives sur les principales façades du logis et des deux ailes : cordons, chambranles, croix grecques, oculi, baies aveugles, rampants des pignons à motifs en escalier, arcs cintrés et clefs pendantes, arcs divers, pilastres, etc. Le corps de logis principal, à étage carré, se compose de cinq travées : la travée centrale, mise en valeur par un décor particulier, devait être à l'origine surmontée d'une lucarne, remplacée depuis par une fenêtre de toit. La porte couverte d'un arc en plein-cintre est surmontée d'une imposte vitrée à motif rayonnant. Elle est encadrée par deux pilastres supportant un fronton triangulaire au sommet duquel un cartouche amorti d'une croix latine en calcaire carbonifère porte la date 1869. Les fenêtres, couvertes par un linteau en arc segmentaire très faiblement cintré, sont protégées par des barreaux de fer. Les deux pignons découverts, ourlés d'un motif saillant en escalier, encadrent la toiture à longs pans en tuile flamande plombifère. Bien qu'originellement destinés à des usages annexes ou communs (relaverie, pompe à eau, lieu d'aisance, etc.), les deux ailes en retour, en rez-de chaussée et comble accessible depuis les pignons, font l'objet d'un soin décoratif identique à celui du bâtiment principal, et particulièrement sur les deux murs-pignons donnant sur cour. Ils sont couverts d'une toiture avec croupe arrière en tuile. Les nombreuses baies remaniées indiquent le changement d'usage au cours du 20ème siècle. L'aile nord est prolongée d'une remise basse sur pilier et murs de brique couverte de tuile flamande plombifère. Un trottoir en grandes dalles de calcaire carbonifère (pierre bleue du Tournaisis) borde les bâtiments sur la cour.

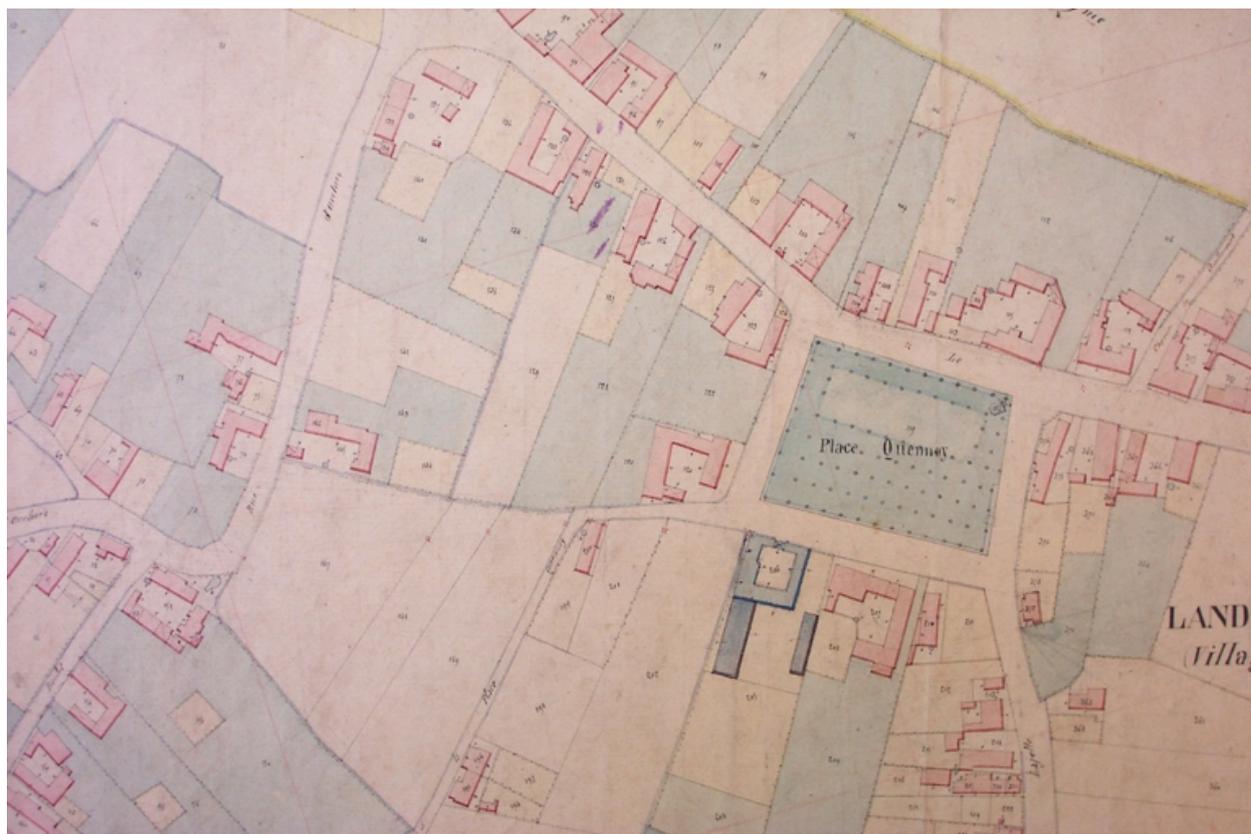
Situation sur le cadastre de 1876, place Quennoy.  
Phot. Cyril Cailleau (reproduction)  
IVR31\_20055907407NUCA

Situation sur le cadastre de 1876, place Quennoy.

Le "vieux" presbytère (détruit) se situait place Quennoy [place Verte] et semble avoir été utilisé à cet usage jusque vers 1871, date à laquelle il est remplacé par un nouvel édifice construit près de l'église et du cimetière. L'ensemble formait un quadrilatère fermé, à l'instar des fermes traditionnelles du secteur. Selon l'historien Emile Draux, son éloignement de l'église viendrait du fait que l'église paroissiale occupait autrefois la "place verte" (actuelle place Roger-Salengro). La thèse du "déplacement" de l'église lors de sa reconstruction au 18<sup>ème</sup> siècle est cependant réfutée par l'historien Alain Plateaux. La planche des albums de Croÿ (vers 1600) montre un édifice bâti face à l'église et dont le plan au carré et les dispositions générales ne sont pas sans rappeler le "vieux" presbytère. Un courrier de 1807 (AD Nord, série O330/16), indique que la maison curiale se trouve en état de délabrement, le maire constatant "des réfections très urgent (sic) à effectuer". Un devis de 1808 livre un état général des toitures et un descriptif sommaire de l'ensemble composé de divers corps de bâti dont le logis avec "trois fenêtres sur toit", une "grande porte", quelques remises dont une remise à bois, un bâtiment à usage d'écurie et de boulangerie. Pour la rénovation des ".. 527, 26 m2 de toitures [...] demandant 49011 tuiles [...] les trois-quarts pourront encore servir, il faudra en prendre 12337 à la fabrique de Beuvry...". Un devis de l'architecte Voisin, de Douai, de juillet 1810, évoque des travaux de restauration et de rénovation de maçonneries extérieures, enduits intérieurs, huisserie et toiture (couverture en ardoise). Un devis du même architecte (AD Nord, série O330/18) de janvier 1825 envisage de nombreux travaux à exécuter dont la construction d'un four dans l'ancienne brasserie, le rejointoiement de l'ensemble des maçonneries, une réfection en tuile neuve d'une bonne partie de la toiture, celle des jouées de lucarnes en ardoise ainsi que les remplacements des ancrs (de mur) en bois par d'autres en fer (devis supplétif de juin 1827). Le procès-verbal dressé en 1827 (?) par l'architecte Catet (?) "...au lieu et place du Sieur Voisin indisposé pour diriger et recevoir les travaux exécutés en réparation [...] par le Sieur André Lorthoir" montre que les travaux sont rapidement réalisés. Les réparations régulièrement effectuées ne suffisent cependant pas. La paroisse envisage sa reconstruction sur un terrain communal proche de l'église et d'une motte attenante au verger communal (vestige probable d'une ancienne motte féodale). En novembre 1867, l'architecte Dubrulle, de Douai, rédige un devis estimatif. L'architecte du diocèse de Cambrai émet quelques réserves : "Le plan paraît bien disposé, toutefois il donne lieu à quelques observations : les trumeaux des fenêtres des façades principales et postérieures sont trop étroits, construits en brique ils n'offriraient pas la solidité voulue. Il conviendra de les élargir en diminuant les écoinçons. Sans sortir de la simplicité que comporte la construction d'un presbytère, les pignons des dépendances pourraient être mieux étudiés." Les travaux adjugés au sieur Broutin le 29 mai 1869 sont reçus par l'architecte le 15 mai 1871. L'analyse de terrain montre qu'un certain nombre de changements ont été opérés par l'architecte en plan et en élévation, dont une mise en oeuvre décorative de la brique saillante plus importante, notamment sur les murs pignons. Le "vieux" presbytère est occupé par des Soeurs jusqu'à sa réaffectation, en 1876, à
