Hauts-de-France, Nord  
Le Maisnil

## Casemate 3

Numéro de dossier : IA59004927

Cadre de l'étude : enquête thématique régionale Les ouvrages fortifiés de la Première Guerre mondiale

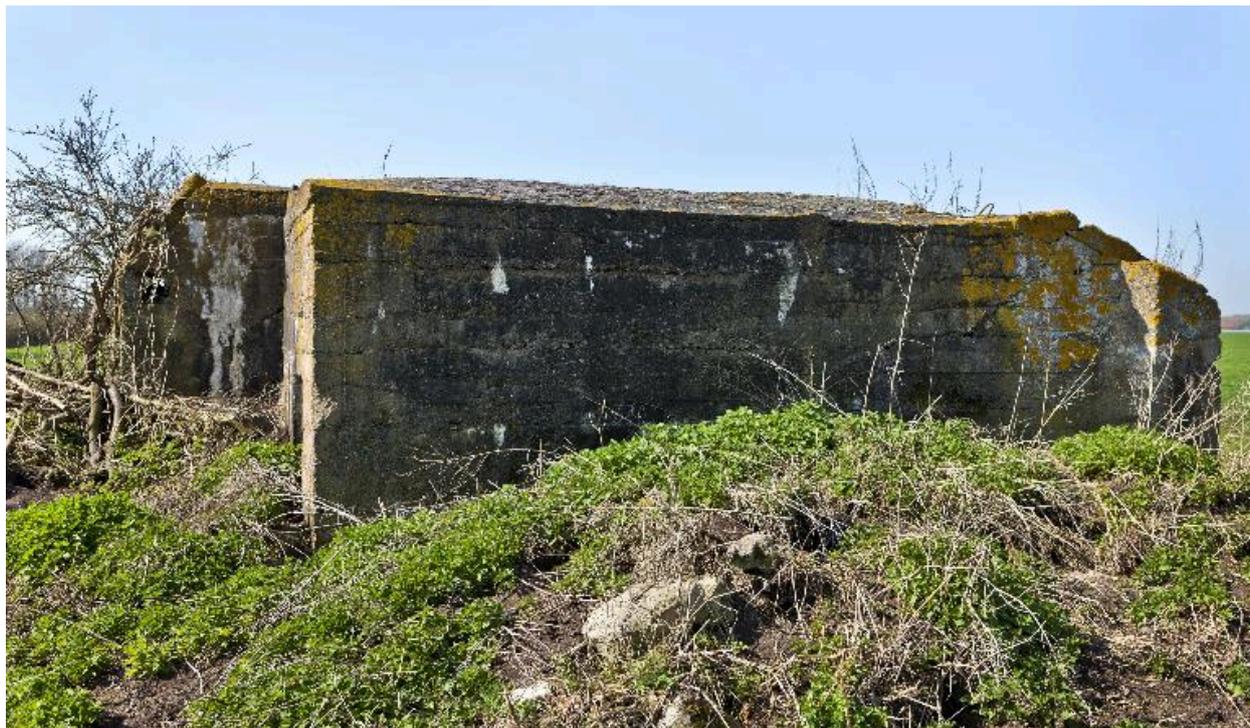
Elévation est

L'édifice, en partie enterré et régulièrement noyé, n'est pas accessible. Il possède deux ouvertures sur le côté sud ainsi qu'une petite baie, ou un créneau de fusillade, côté ouest. Le mur faisant face au front est aveugle et se prolonge de chaque côté par un curieux bourrelet de béton. Le mur ouest porte des traces de reconstruction. De fait il semble avoir été surélevé à cette occasion afin de délimiter sur le couverture ce qui semble être une banquette de tir.

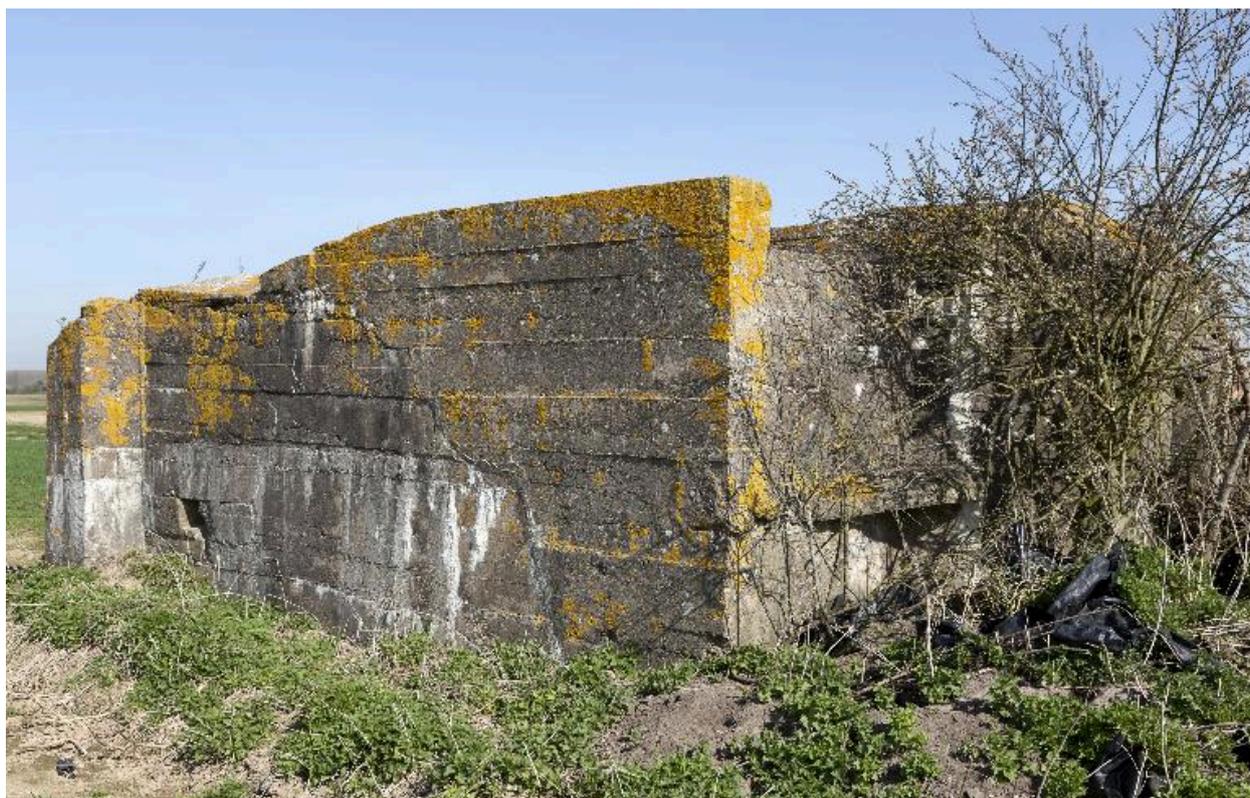
Vue de trois-quarts, vers le nord-est  
Phot. Jean-Marc Ramette  
IVR31\_20145905308NUCA

Vue de trois-quarts, vers le nord-est
