Hauts-de-France, Somme
Vauchelles-lès-Domart
rue Guilbert

Communs, dépendances et ferme du château

Numéro de dossier : IA80010057
Date de l'enquête initiale : 2012
Date(s) de rédaction : 2012
Cadre de l'étude : inventaire topographique Val-de-Nièvre
Degré d'étude : étudié
Référence du dossier Monument Historique : PA00116261

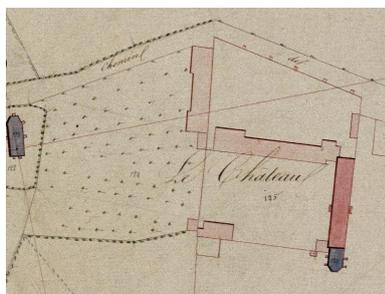
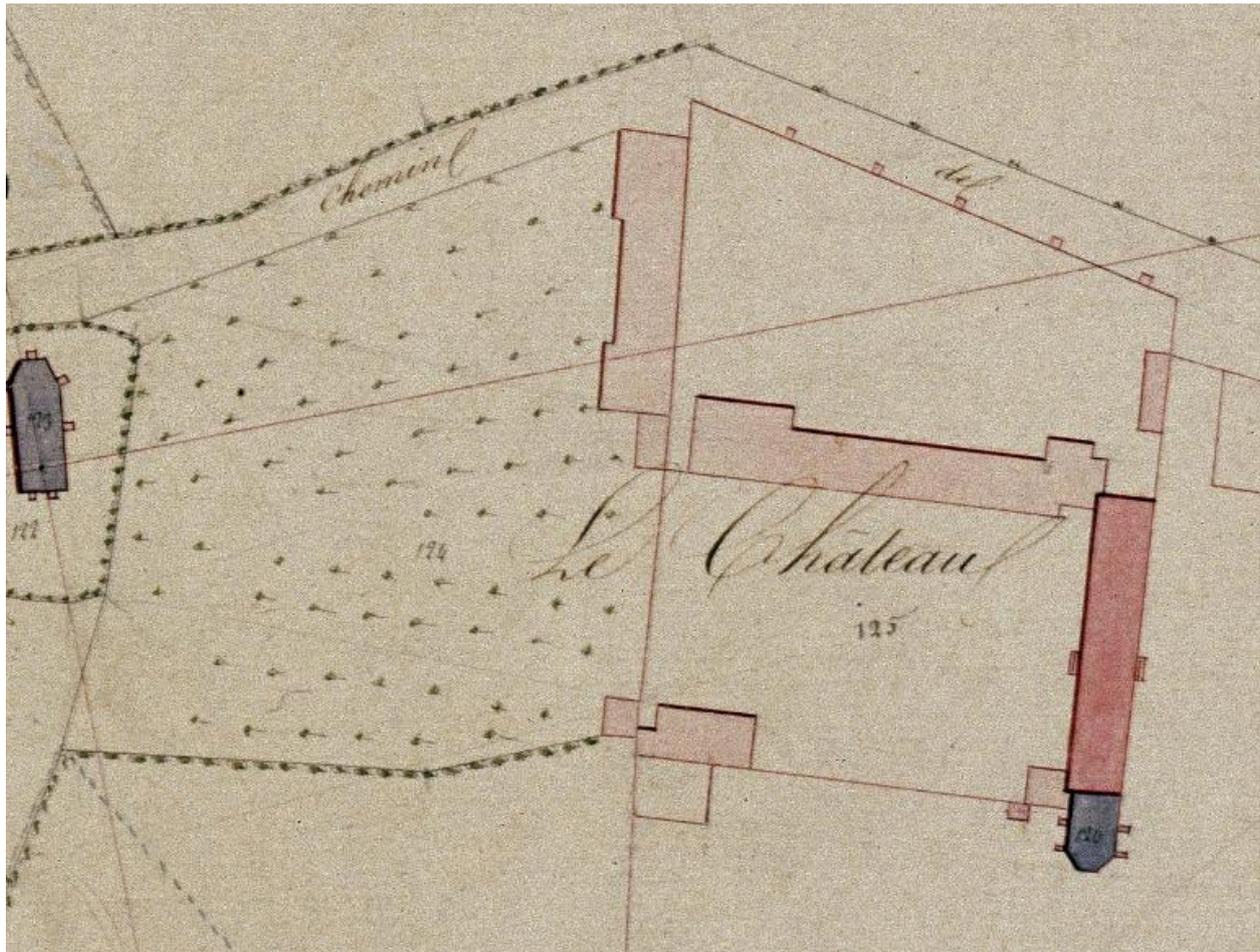
Château, plan cadastral de 1832, section B1 (AD Somme ; 3 P 1491/3).
Phot. Monnehay-Vulliet Marie-Laure
IVR22_20138000070NUCA

Château, plan cadastral de 1832, section B1 (AD Somme ; 3 P 1491/3).

Même s'il faut l'interpréter avec prudence, le plan d'intendance des années 1770 indique la présence de bâtiments existants à cette époque : outre le bâtiment des communs dans son emprise initiale et le nouveau bâtiment d'exploitation, on distingue les deux pavillons de garde de la cour, qui devaient abriter des logements (du concierge et/ou du jardinier ?). Dans la basse-cour se trouvaient peut-être un colombier, ainsi qu'un long bâtiment fermant l'espace au sud, dans le prolongement du logis, et qui correspond peut-être au moins en partie au bâtiment visible sur le plan cadastral de 1832.

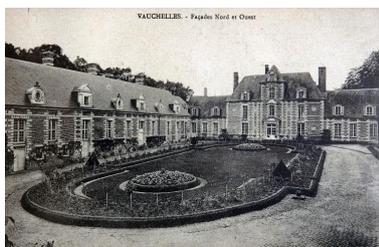
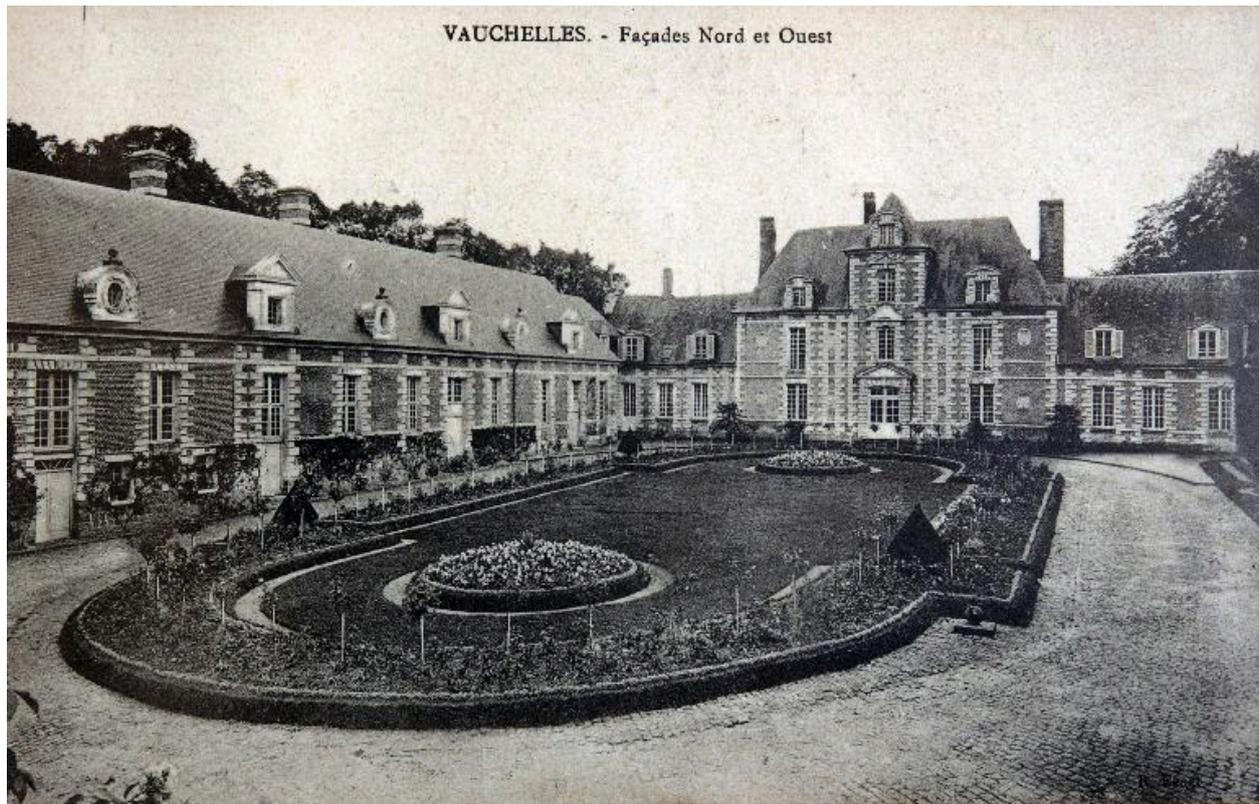
Cour, aile des communs et logis, carte postale, avant 1914 (coll. part.).
Phot. Monnehay-Vulliet Marie-Laure
IVR22_20128000788NUC2A

Cour, aile des communs et logis, carte postale, avant 1914 (coll. part.).

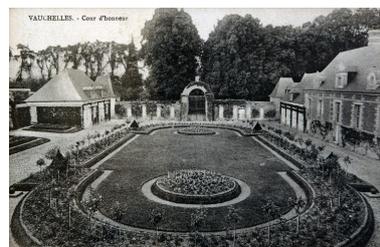
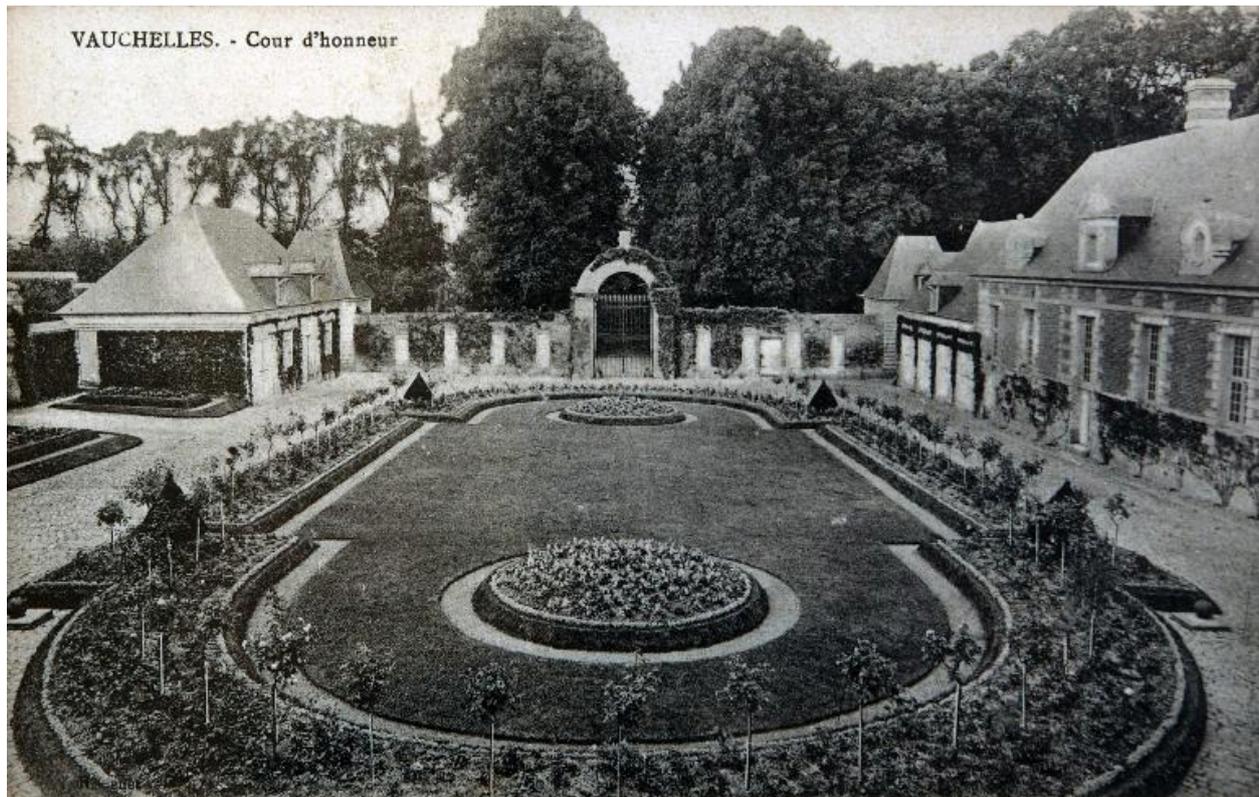
Cour et communs, carte postale, avant 1914 (coll. part.).
Phot. Monnehay-Vulliet Marie-Laure
IVR22_20128000786NUC2A

Cour et communs, carte postale, avant 1914 (coll. part.).

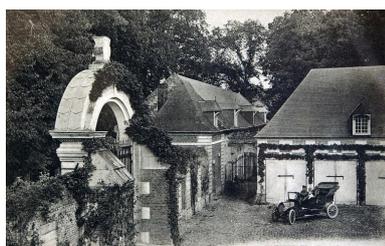
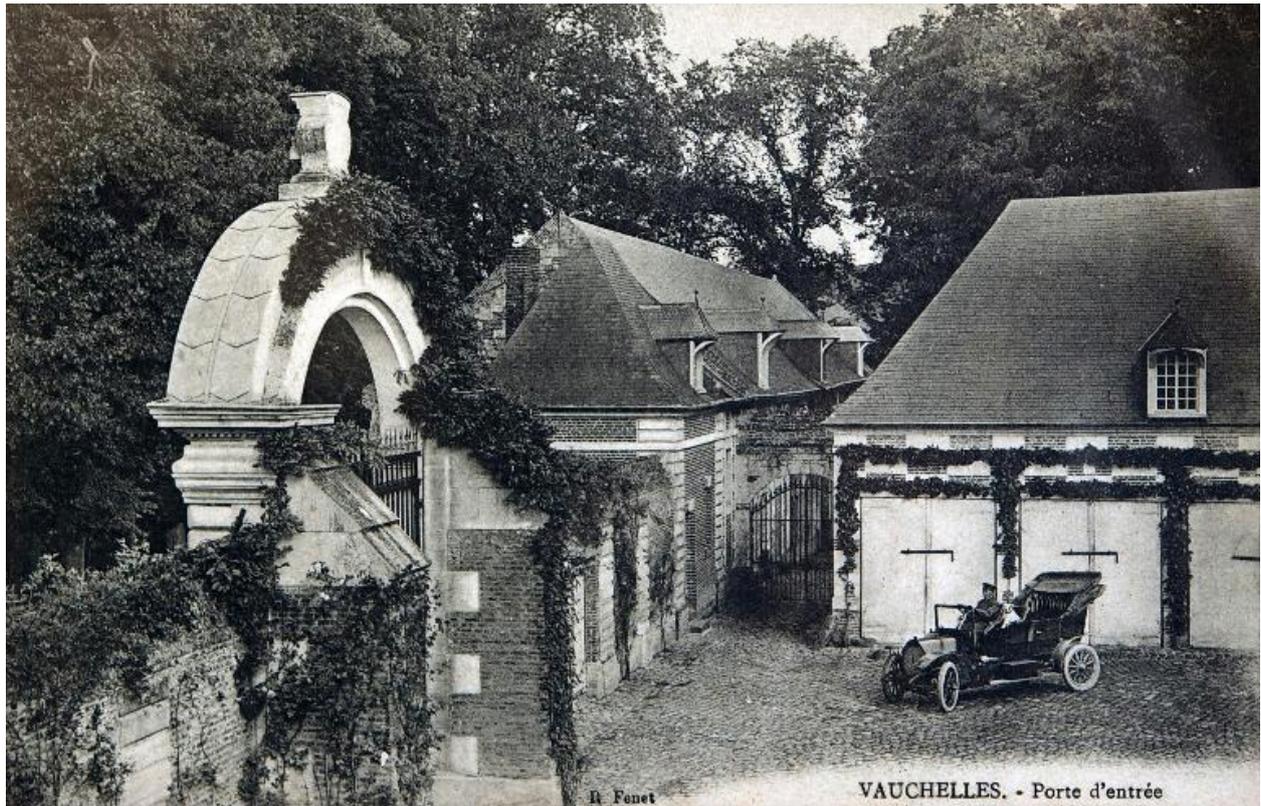
Vue partielle de la cour avec les garages, carte postale, avant 1914 (coll. part.).
Phot. Monnehay-Vulliet Marie-Laure

Vue partielle de la cour avec les garages, carte postale, avant 1914 (coll. part).

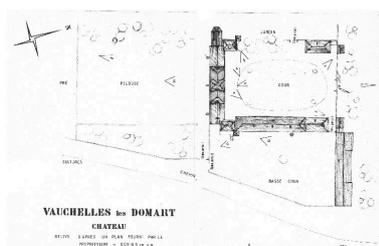
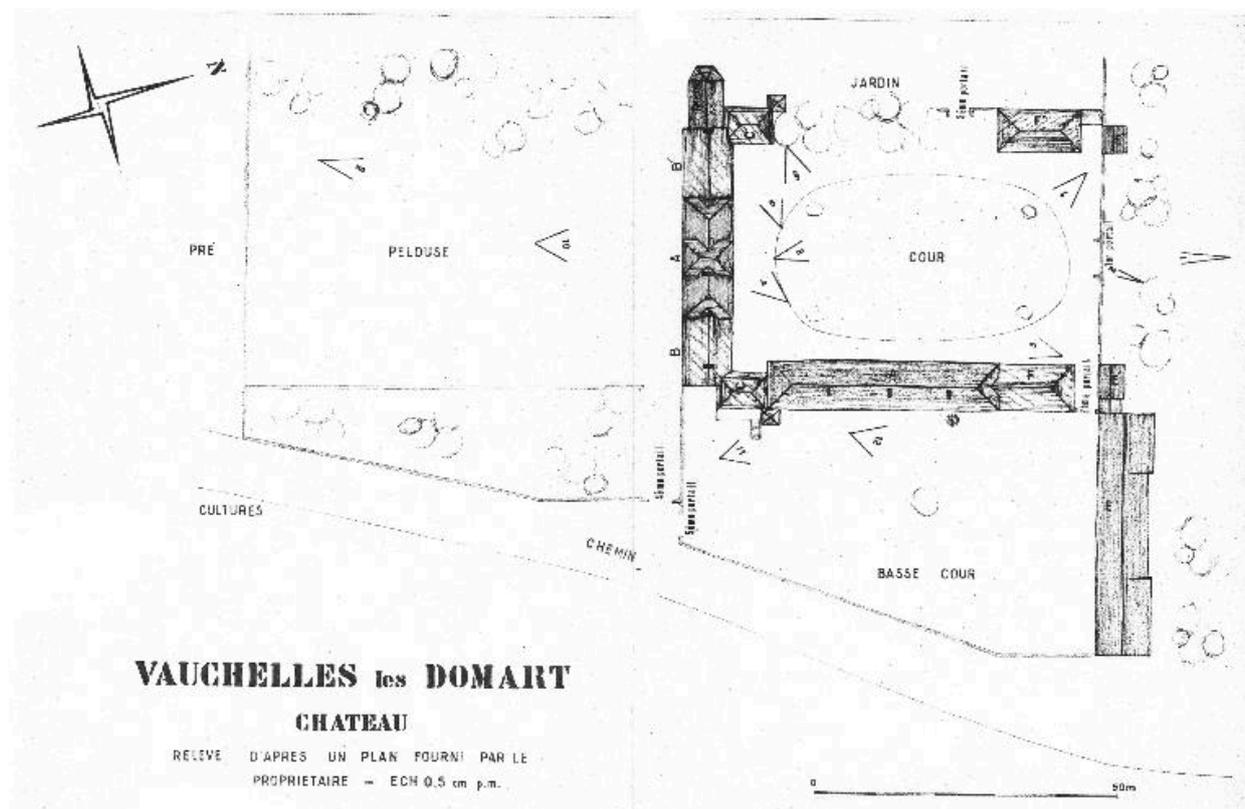
Plan-masse du château, vers 1970 (AMH Amiens).
Phot. Monnehay-Vulliet Marie-Laure

Plan-masse du château, vers 1970 (AMH Amiens).

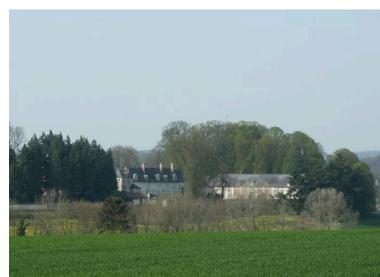
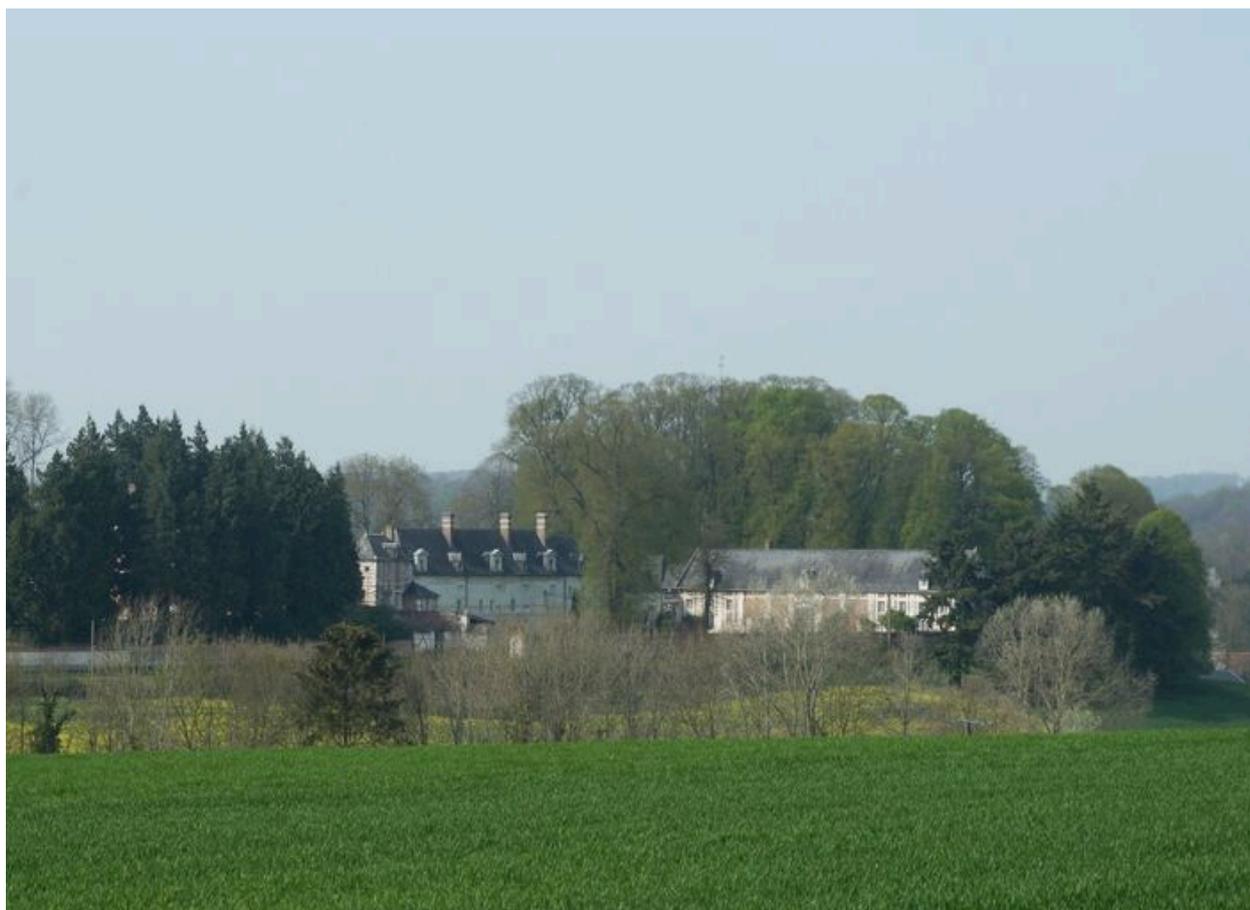
Vue de situation de la basse-cour depuis le sud-est.
Phot. Marie-Laure Monnehay-Vulliet

Vue de situation de la basse-cour depuis le sud-est.

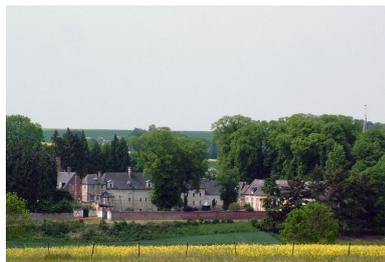
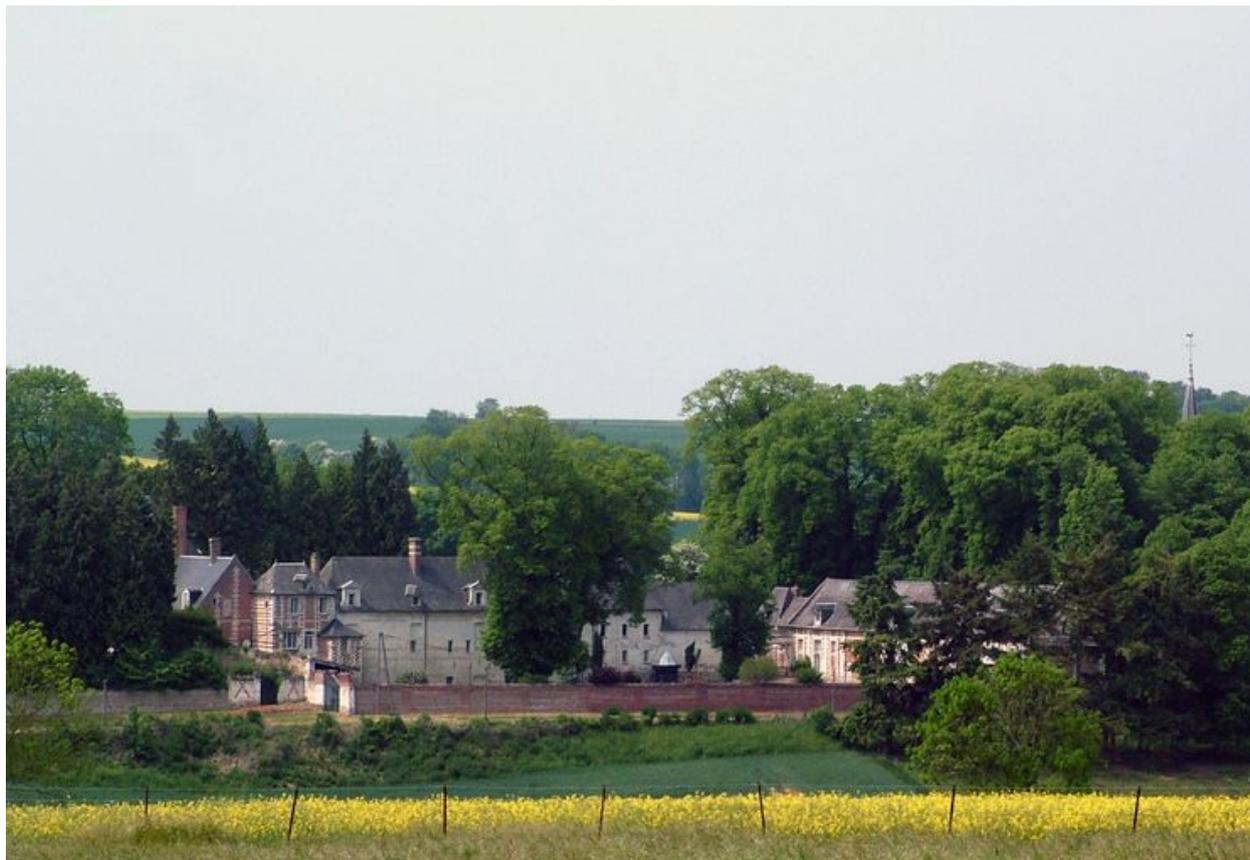
Vue de situation de la basse-cour depuis le sud-est.
Phot. Frédéric Fournis
IVR22_20108001426NUCA

Vue de situation de la basse-cour depuis le sud-est.

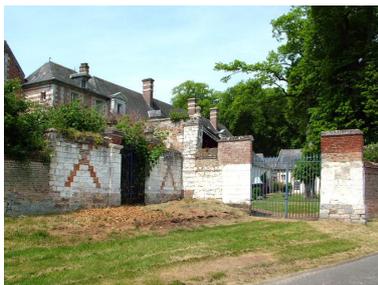
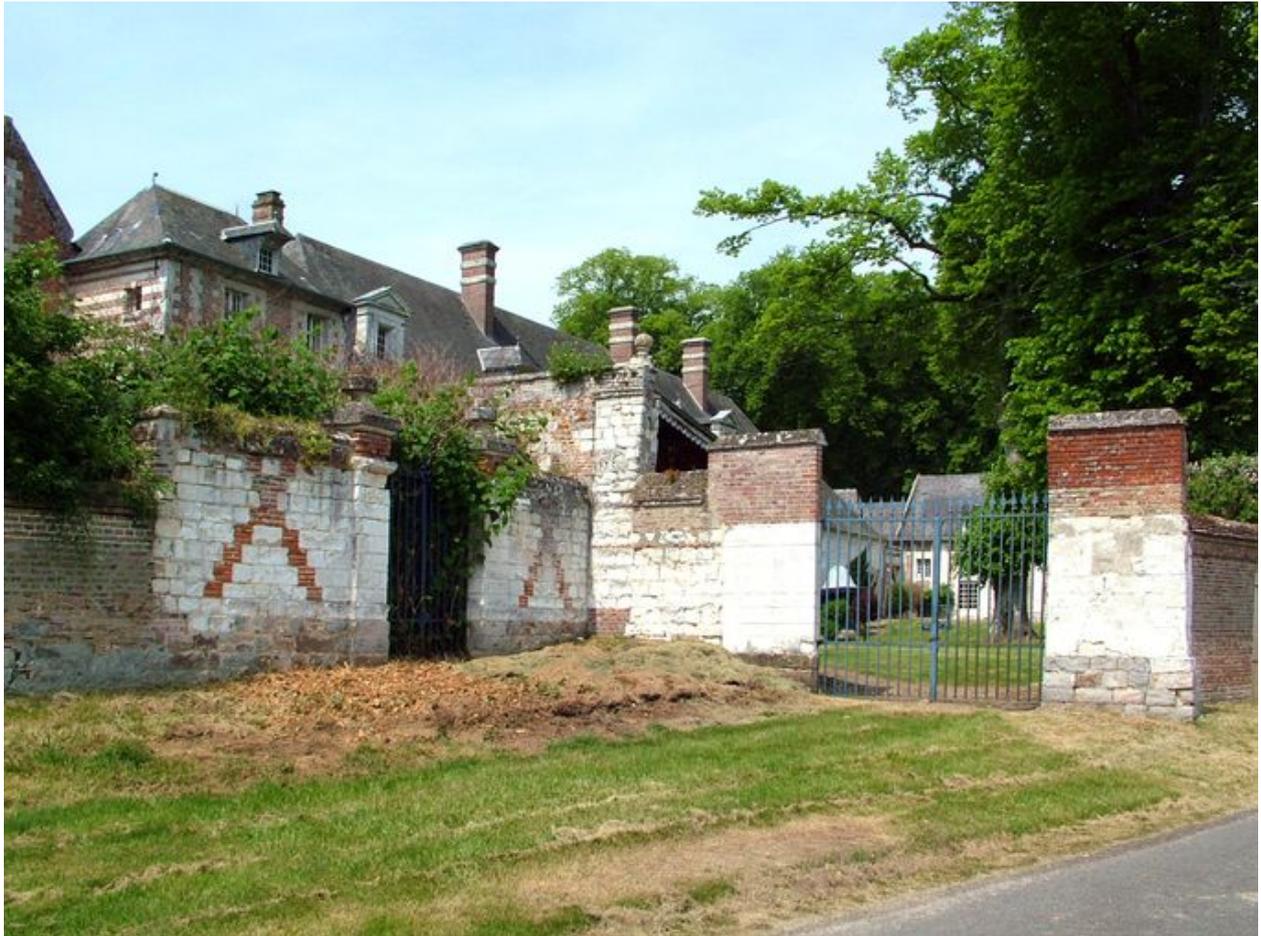
Portes du jardin et de la basse-cour sur la route de Mouflers.
Phot. Frédéric Fournis
IVR22_20108001428NUCA

Portes du jardin et de la basse-cour sur la route de Mouflers.

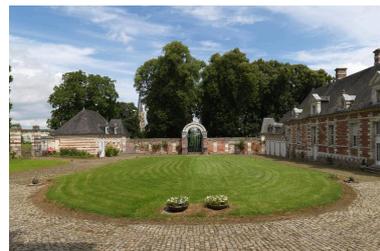
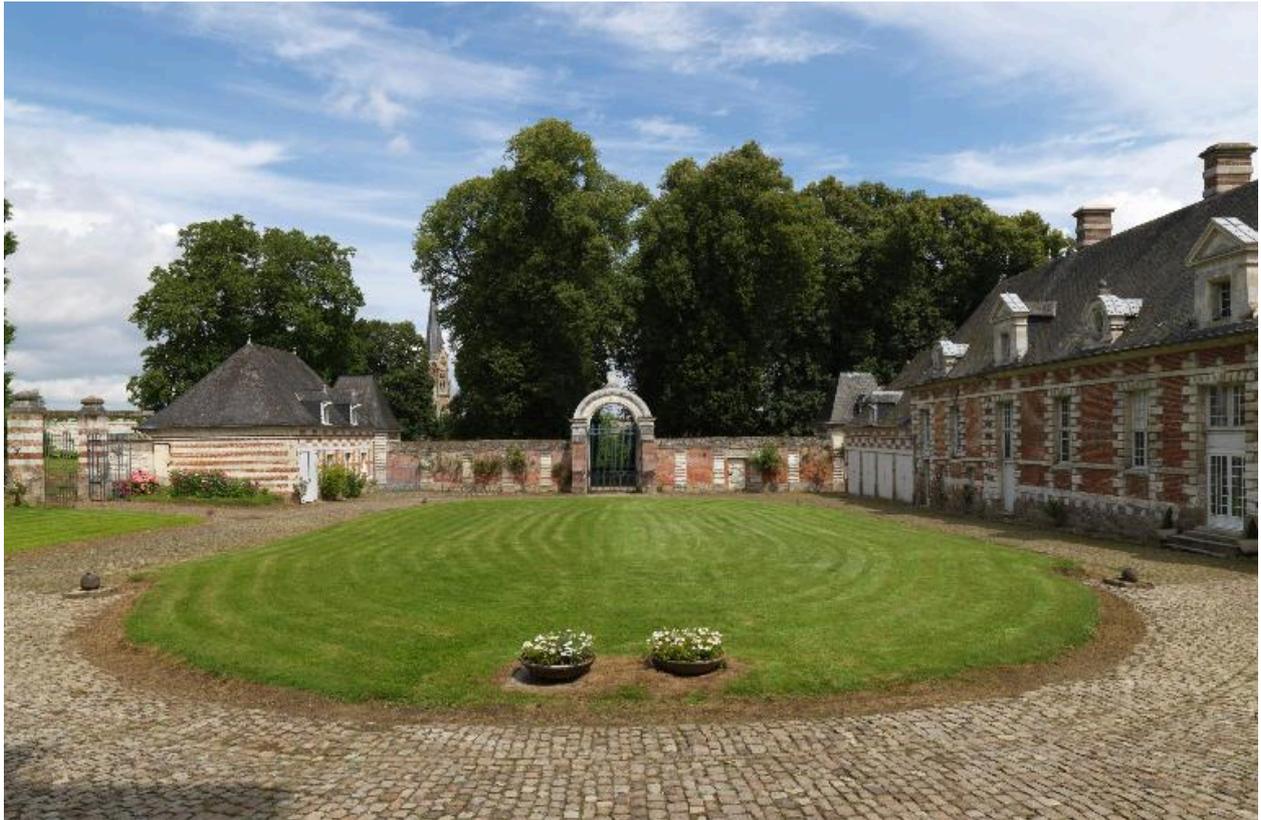
Cour et communs.
Phot. Marie-Laure Monnehay-Vulliet
IVR22_20128000766NUC2A

Cour et communs.

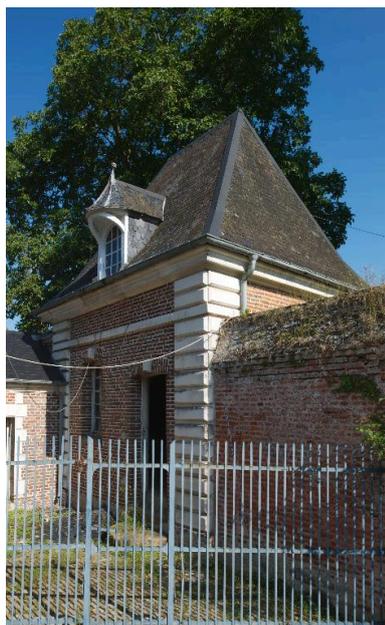
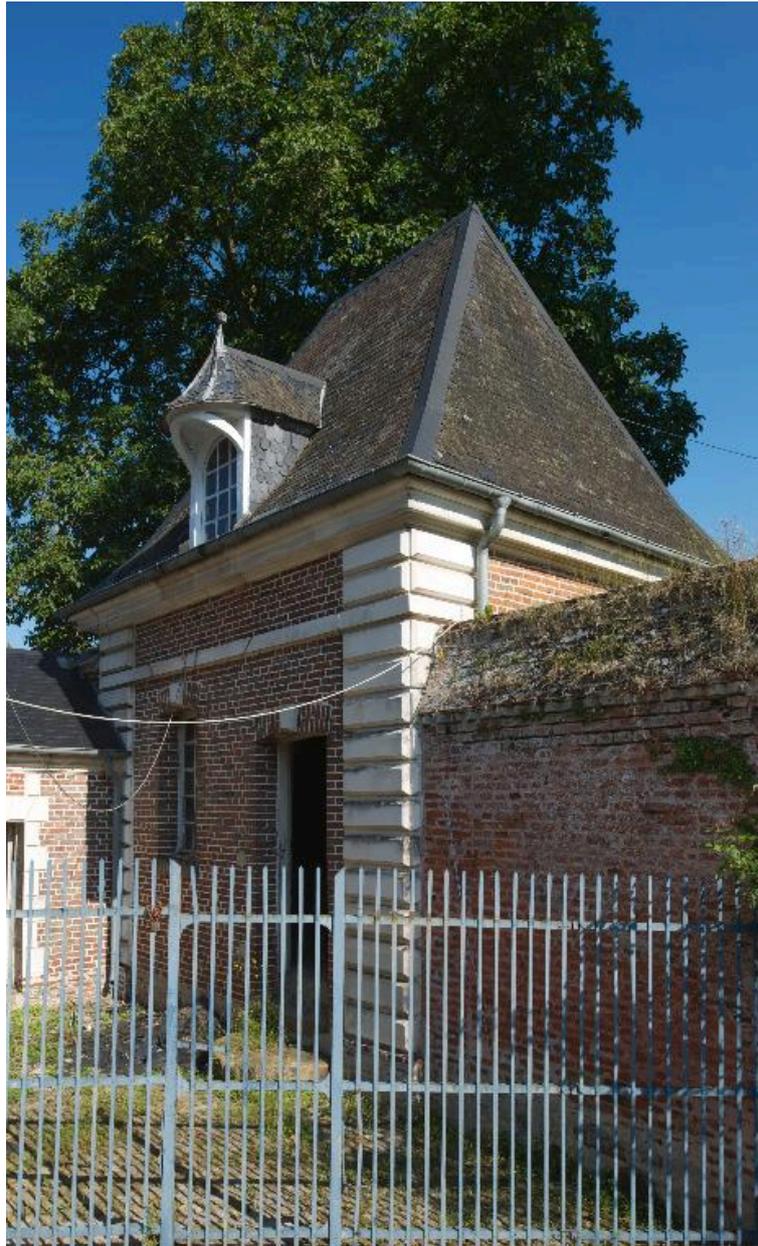
Pavillon d'entrée ouest.
Phot. Marie-Laure Monnehay-Vulliet
IVR22_20128000769NUC2A

Pavillon d'entrée ouest.

Dans l'alignement de ces deux bâtiments mais séparés d'eux par un passage, se trouvent deux pavillons symétriques de deux travées construits au droit du mur de la cour, à distance égale du portail. Ils sont construits en brique sur soubassement de grès, et les deux baies du rez-de-chaussée présentent un encadrement cintré. Les élévations sont agrémentées d'un bandeau et de chaînes d'angle à bossage continu en pierre. Le toit à deux pans et croupes couvre un comble à surcroît éclairé sur la cour par une lucarne à croupe débordante.

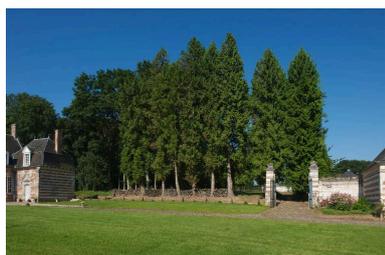
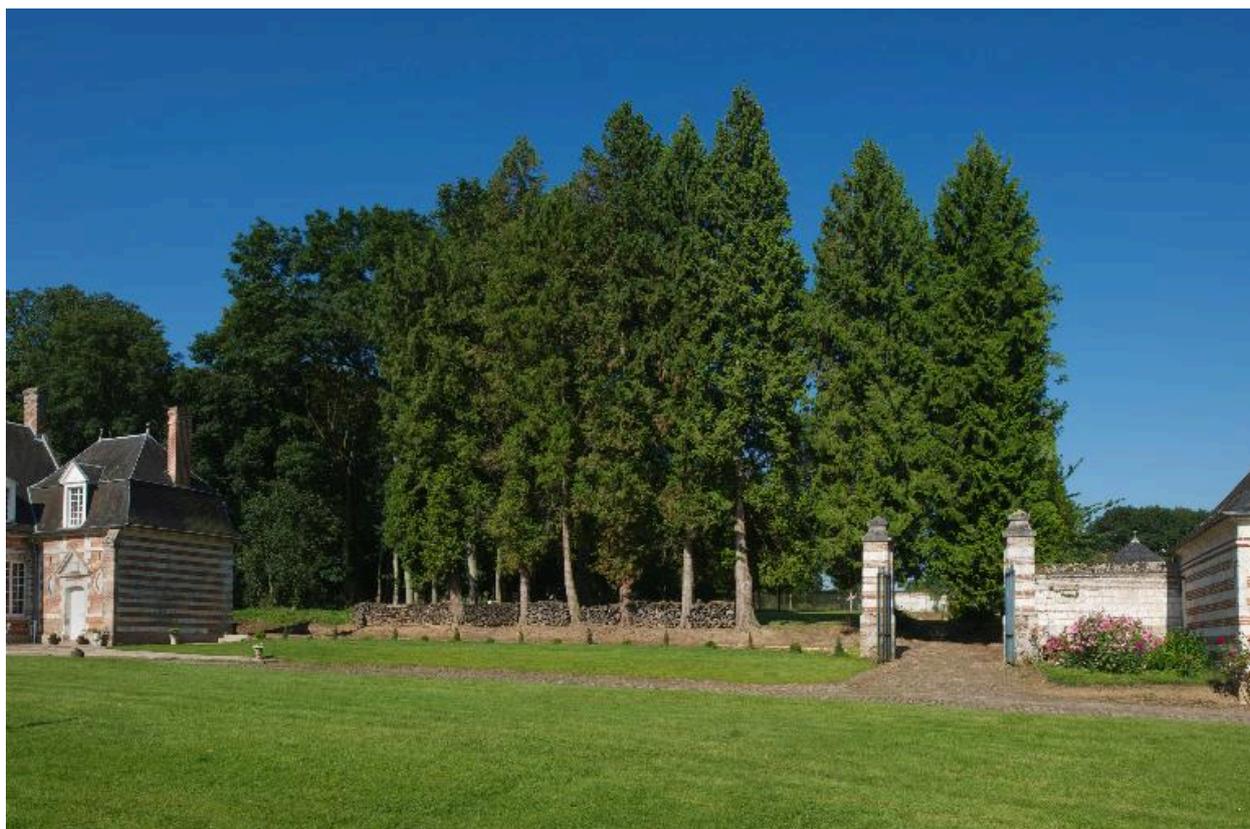
Côté ouest de la cour et ancien potager.
Phot. Marie-Laure Monnehay-Vulliet
IVR22_20128000771NUC2A

Côté ouest de la cour et ancien potager.

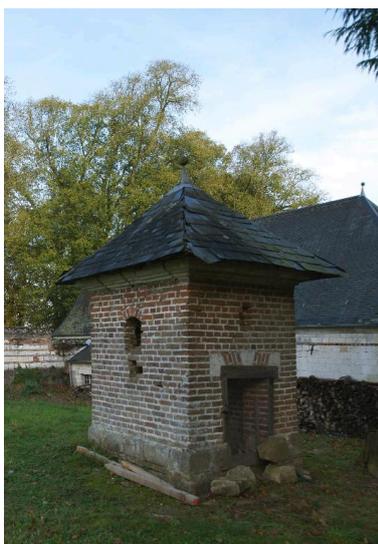
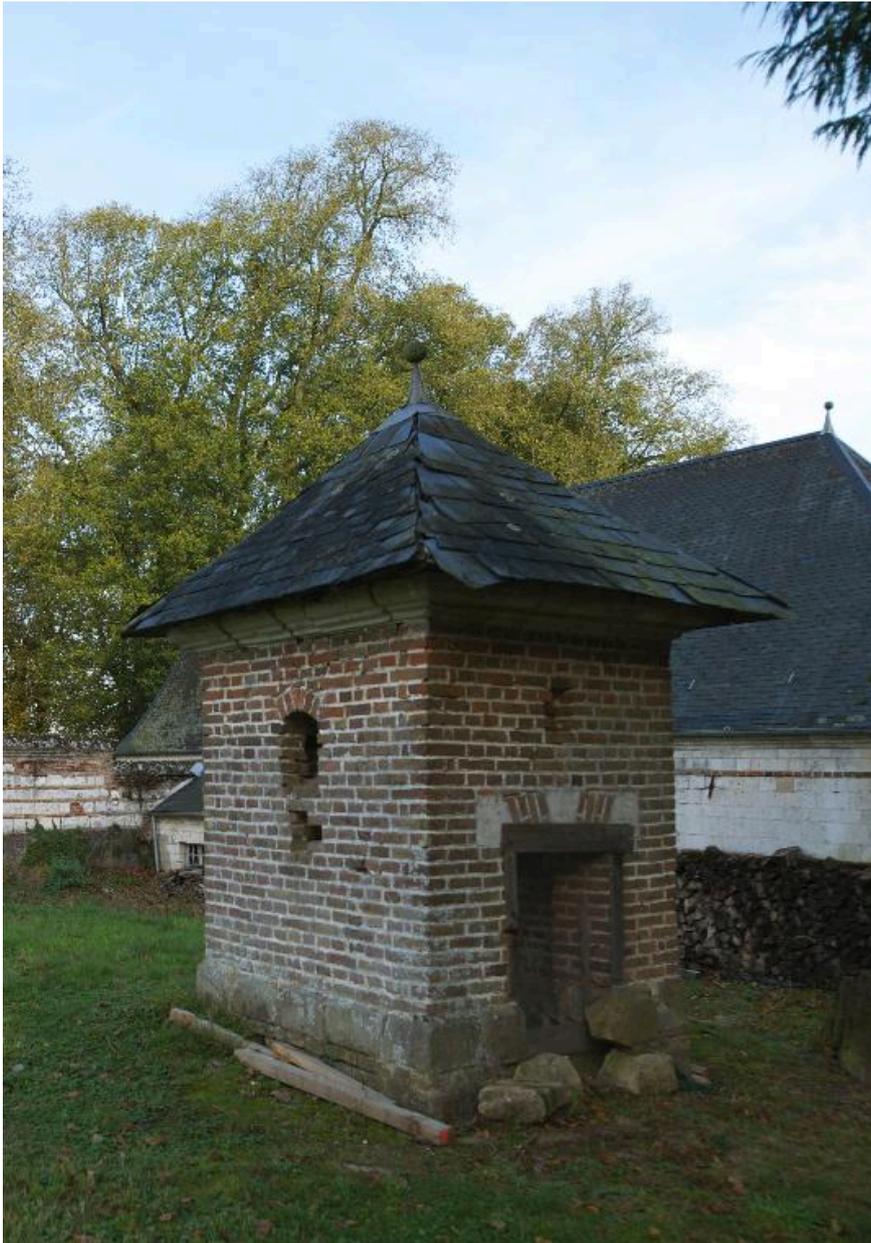
Puits dans le potager.
Phot. Marie-Laure Monnehay-Vulliet
IVR22_20128001066NUC2A

Puits dans le potager.

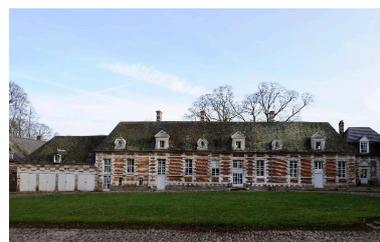
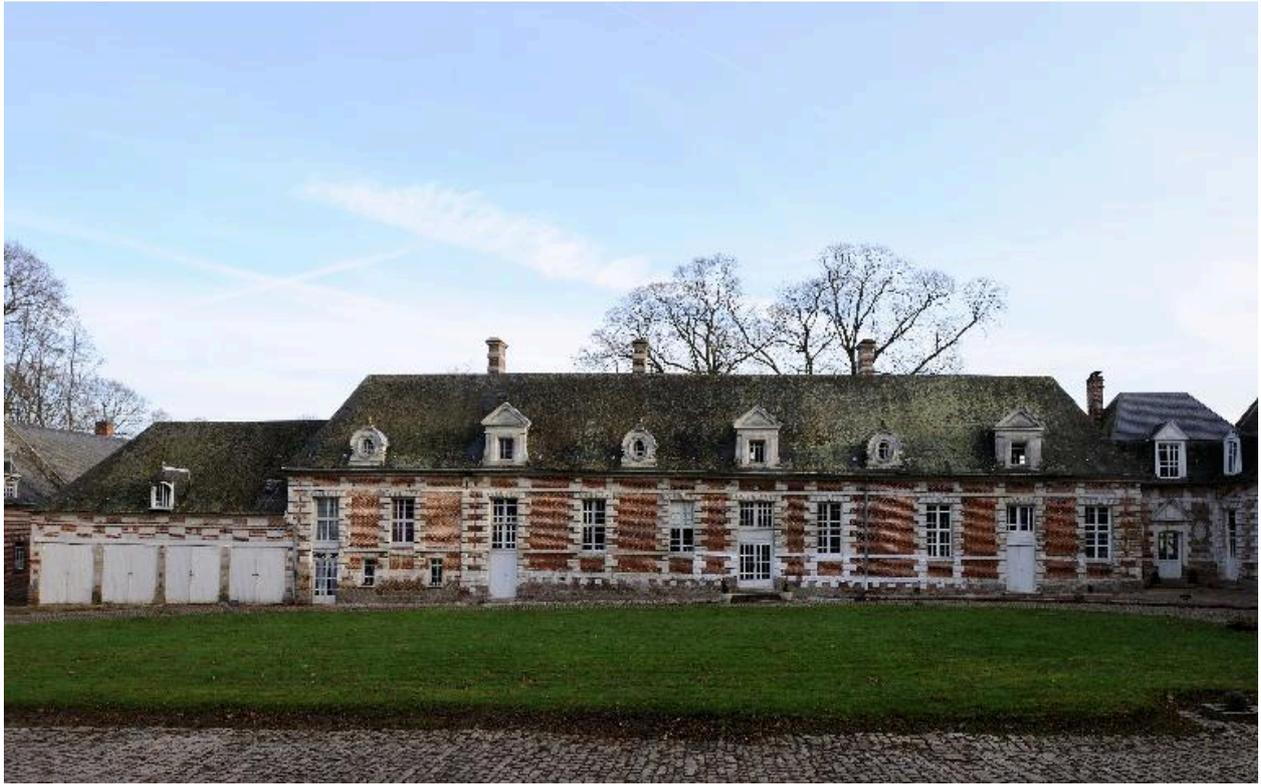
Aile des communs et garages.
Phot. Marie-Laure Monnehay-Vulliet
IVR22_20128001213NUC2A

Aile des communs et garages.

L'aile des communs borde la cour à l'est. Elle présente un appareil similaire à celui du logis, en brique avec bandeaux et chaînes de pierre harpées en bossage à anglets. Le soubassement de grès, surmonté d'un bandeau en damier de brique et pierre, épouse la légère déclivité de la cour. L'ancienne chaîne d'angle permet de distinguer le bâtiment d'origine à huit travées, de la partie à deux travées ajoutée au nord, qui présente un appareil identique. L'élévation arrière du bâtiment

Prolongeant au nord ce grand bâtiment, un bâtiment est également construit en brique et pierre, avec bandeau et appareil en damier en partie supérieure. L'élévation arrière est en pierre de taille, comme pour le bâtiment contigu, et aveugle. Le toit à longs pans et croupe couvre un comble à surcroît éclairé par une lucarne à croupe ronde débordante et épi de faîtage. Le bâtiment est aujourd'hui occupé par quatre garages fermant par quatre portes identiques à deux vantaux. Un bâtiment identique lui fait face de l'autre côté de la cour. Il a conservé une partie de son élévation d'origine (soubassement de grès, porte flanquée de deux fenêtres rectangulaires, encadrements de baies et chaînes de pierre). Le mur-pignon de ce bâtiment est construit en assises alternées de brique et de pierre. Le toit à longs pans et croupes couvre un comble à surcroît éclairé par une lucarne à croupe ronde débordante et épi de faîtage. La plus grande partie de ce bâtiment est occupée par un logement, tandis que la porte d'une remise a été percée dans la travée gauche.

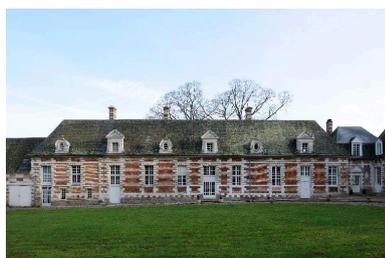
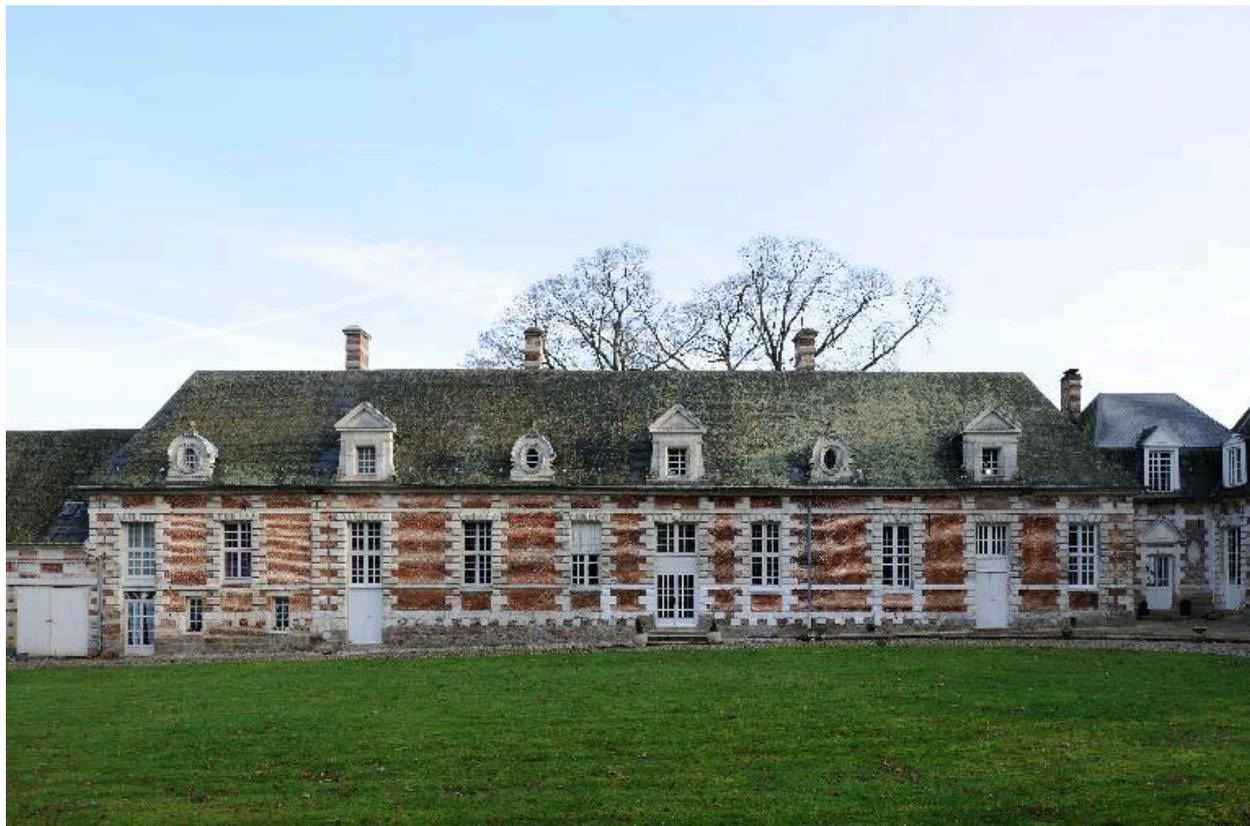
Aile des communs.

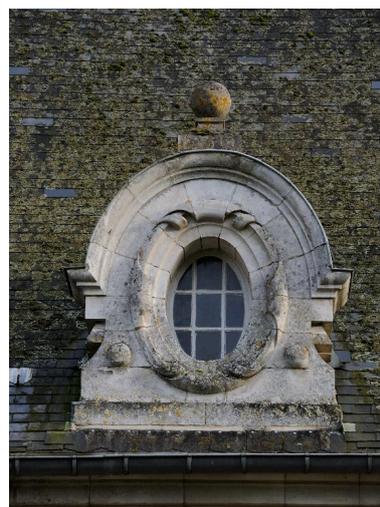
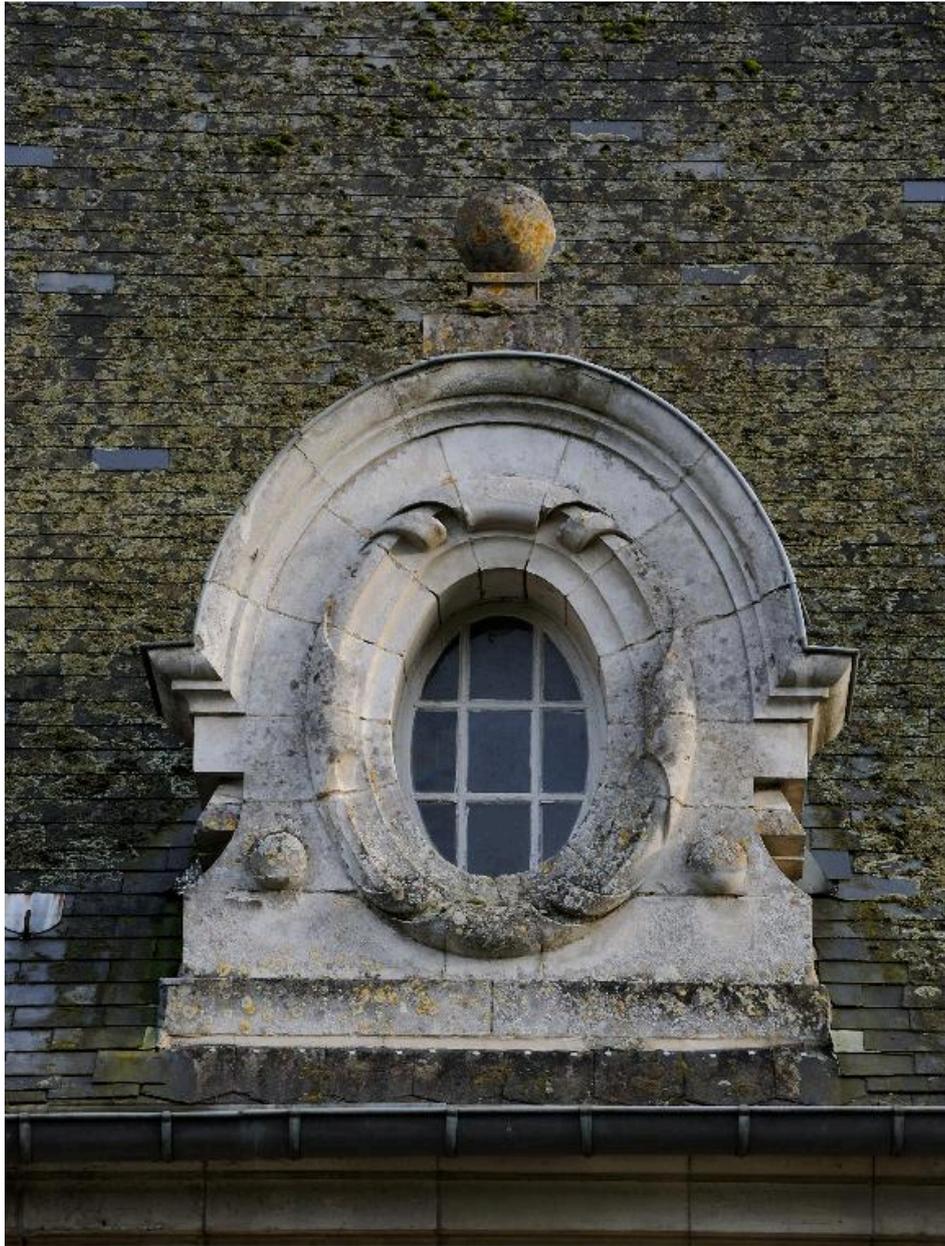
Oeil-de-boeuf de l'aile des communs.
Phot. Marie-Laure Monnehay-Vulliet
IVR22_20128001217NUC2A

Oeil-de-boeuf de l'aile des communs.

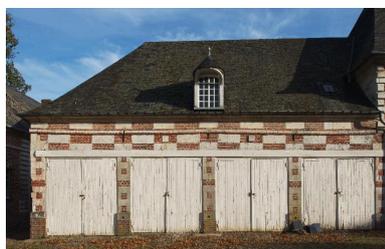
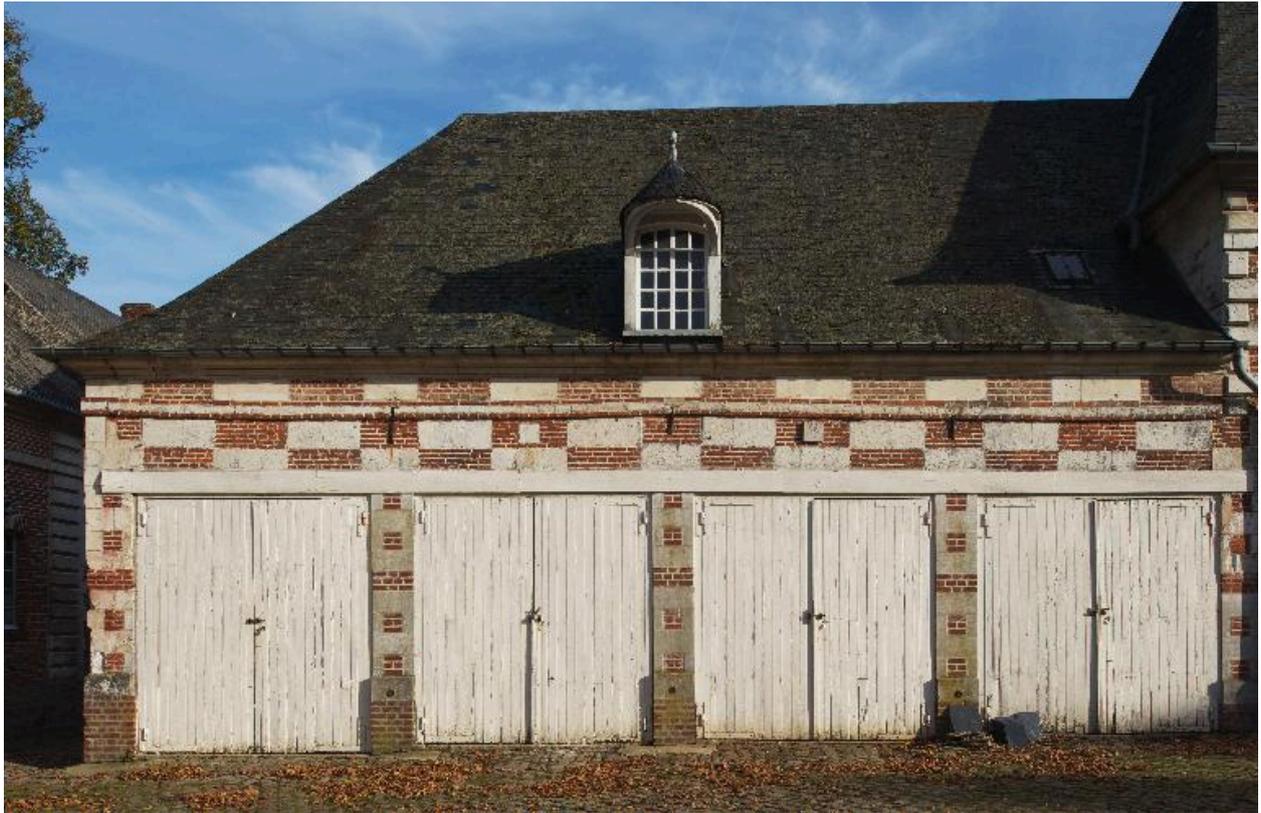
Garages.

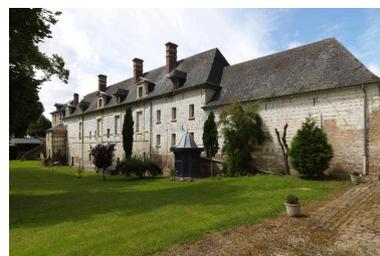
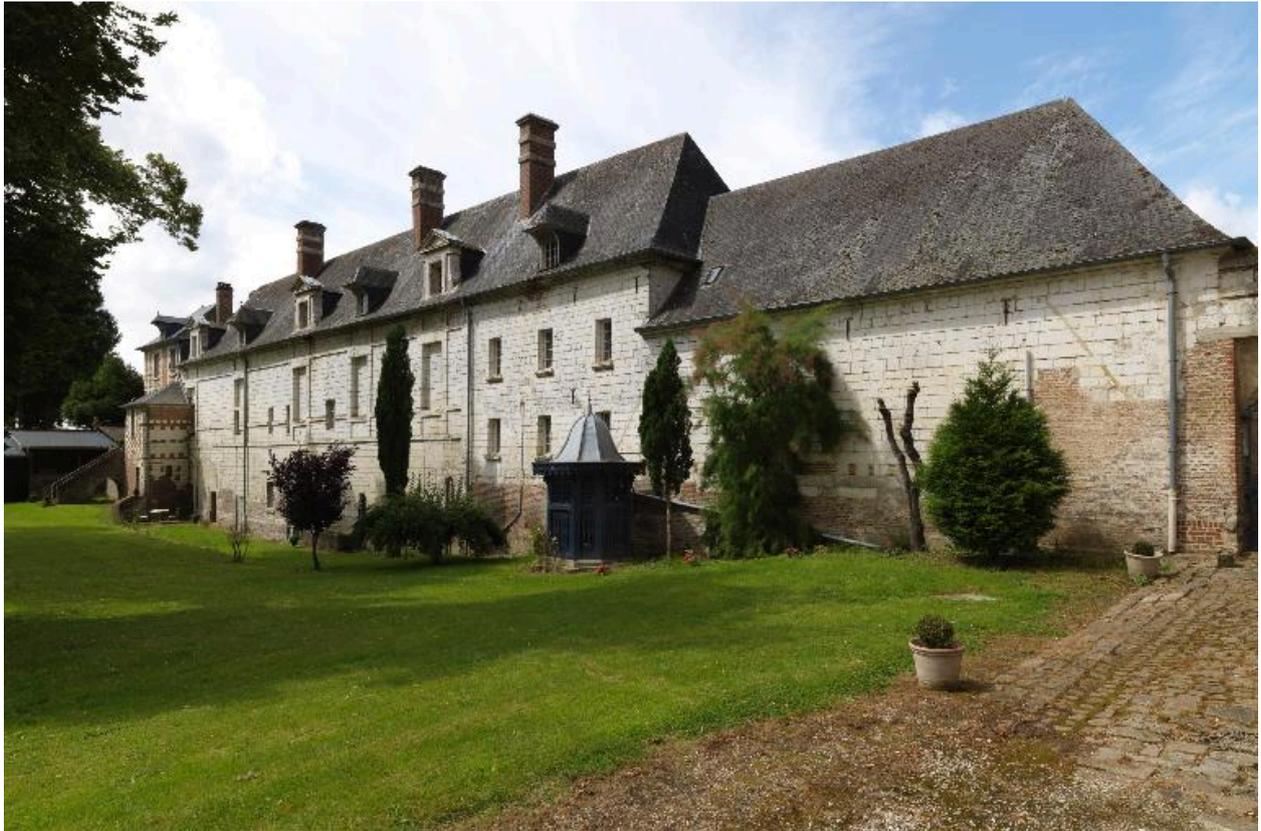
Élévations arrières de l'aile des communs et des garages sur la basse-cour.

est en pierre de taille, et présente un étage de soubassement lié à la dénivellation du terrain dans la basse-cour. Ce niveau abrite, pour la partie la plus ancienne, étables et écuries voûtées de brique, et celliers voûtés en berceau de pierre. Cette élévation est soulignée de deux bandeaux horizontaux, et présente au niveau principal cinq grandes fausses baies rectangulaires, et trois petites fenêtres basses percées ultérieurement. Pour la partie plus récente, l'élévation présente deux niveaux superposés de trois petites baies ordonnancées. L'ensemble du bâtiment est couvert d'un toit d'ardoise à longs pans et croupes. Six lucarnes à devant de pierre, alternativement lucarnes-pignons et oculi, scandent le toit sur la cour. Sur la basse-cour, on retrouve les trois mêmes lucarnes-pignons, alternant avec trois petites lucarnes à croupe débordante et épi de faîtage.
