Hauts-de-France, Somme
Vauchelles-lès-Domart
rue Guilbert

Communs, dépendances et ferme du château

Numéro de dossier : IA80010057
Date de l'enquête initiale : 2012
Date(s) de rédaction : 2012
Cadre de l'étude : inventaire topographique Val-de-Nièvre
Degré d'étude : étudié
Référence du dossier Monument Historique : PA00116261

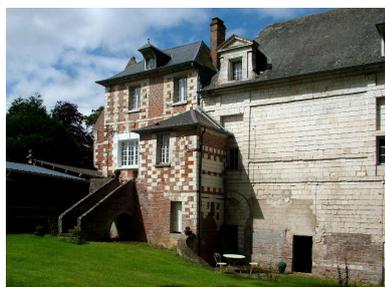
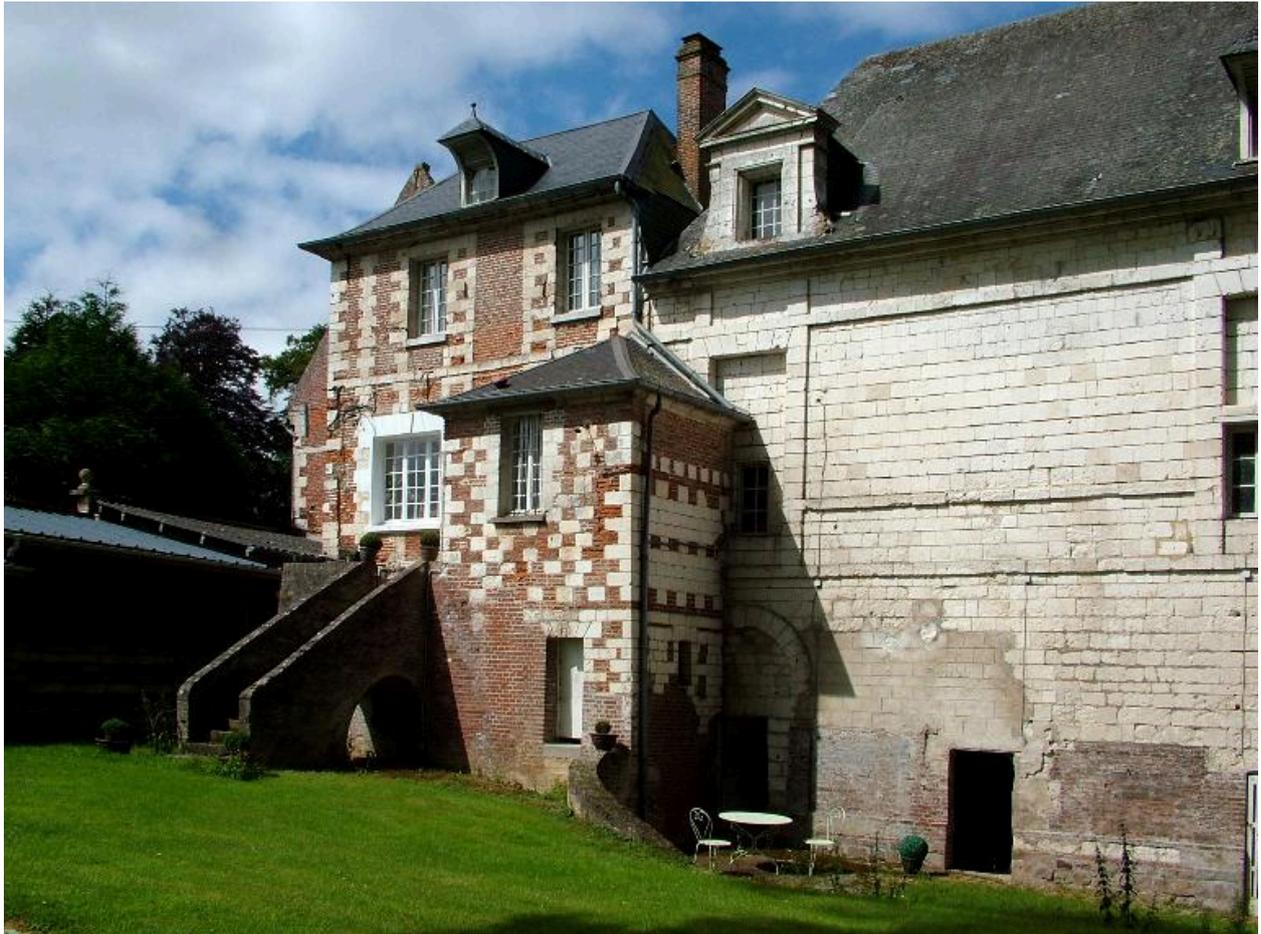
Vue partielle de l'élévation de l'aile des communs sur la basse-cour.

est en pierre de taille, et présente un étage de soubassement lié à la dénivellation du terrain dans la basse-cour. Ce niveau abrite, pour la partie la plus ancienne, étables et écuries voûtées de brique, et celliers voûtés en berceau de pierre. Cette élévation est soulignée de deux bandeaux horizontaux, et présente au niveau principal cinq grandes fausses baies rectangulaires, et trois petites fenêtres basses percées ultérieurement. Pour la partie plus récente, l'élévation présente deux niveaux superposés de trois petites baies ordonnancées. L'ensemble du bâtiment est couvert d'un toit d'ardoise à longs pans et croupes. Six lucarnes à devant de pierre, alternativement lucarnes-pignons et oculi, scandent le toit sur la cour. Sur la basse-cour, on retrouve les trois mêmes lucarnes-pignons, alternant avec trois petites lucarnes à croupe débordante et épi de faîtage.

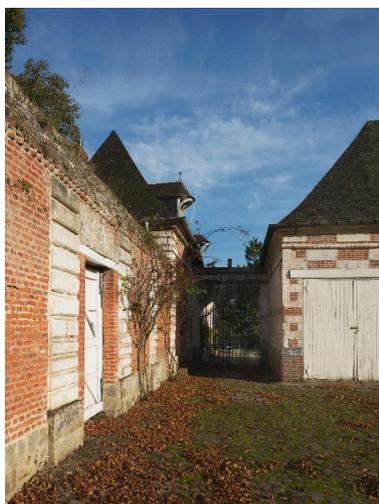
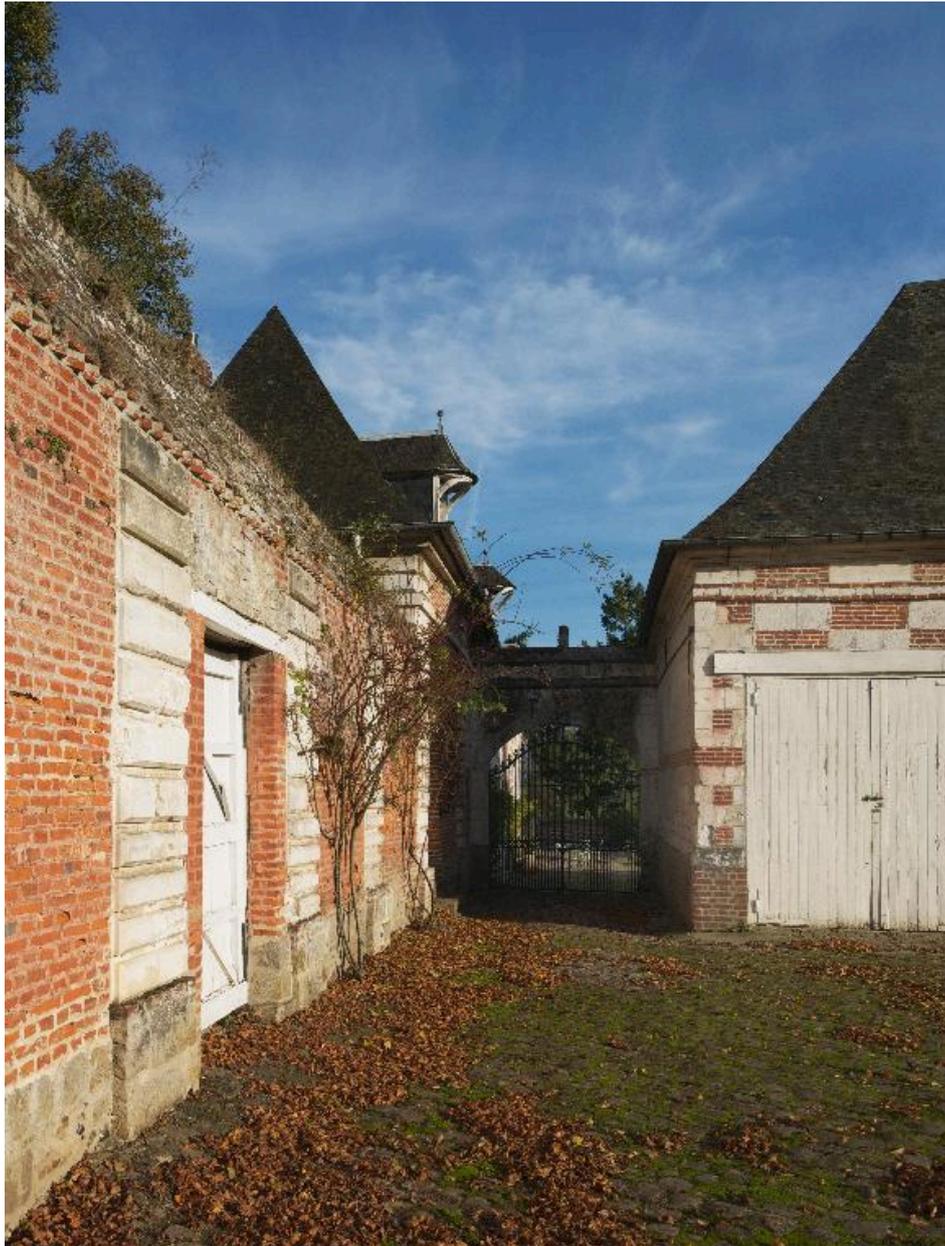
Passage entre la cour et la basse-cour (vue large).

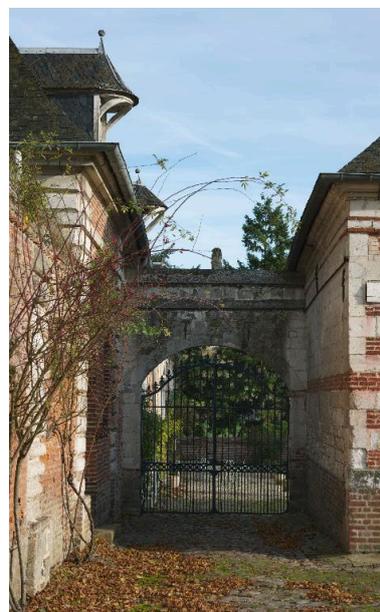
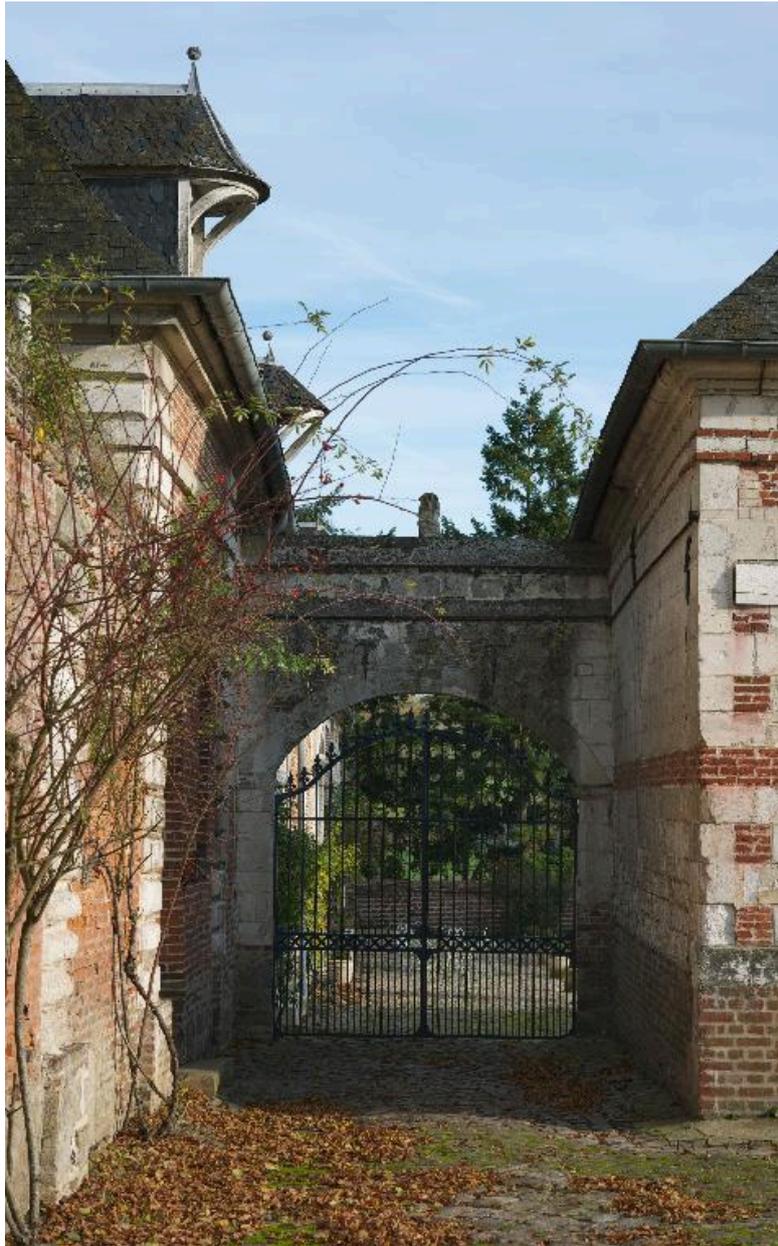
Passage entre la cour et la basse-cour (vue rapprochée).

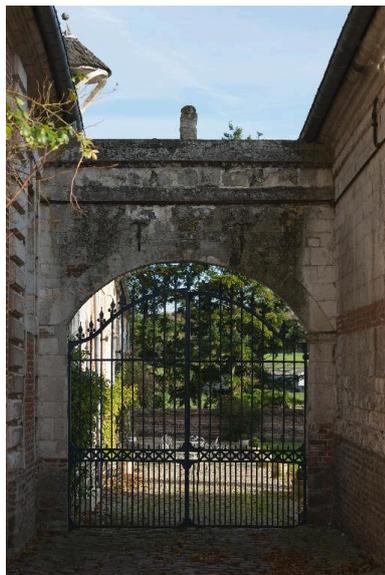
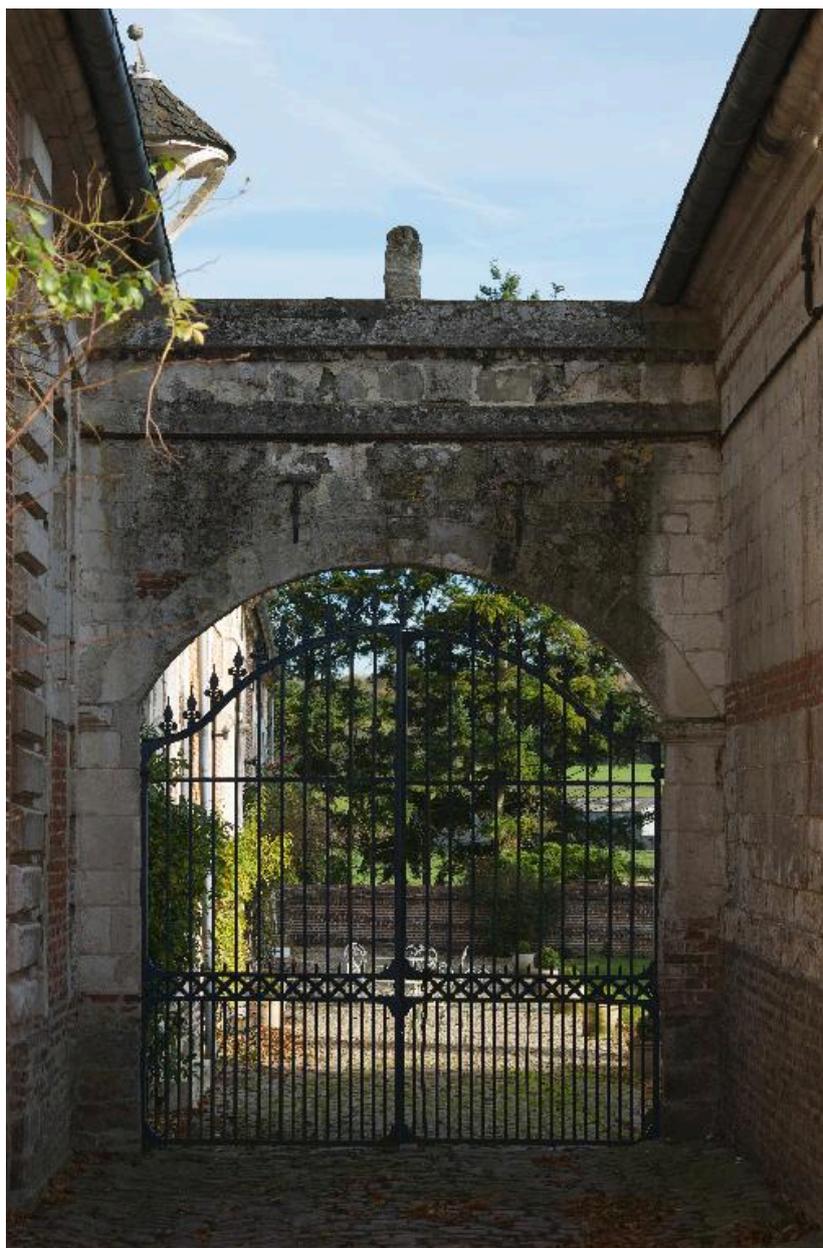
Porte entre la cour et la basse-cour.
Phot. Marie-Laure Monnehay-Vulliet
IVR22_20128001060NUC2A

Porte entre la cour et la basse-cour.

Le pavillon situé à l'est ouvre sur le passage menant à la basse-cour, accessible par un portail de pierre avec grille. Dans le prolongement de ce pavillon, bordant la basse-cour au nord, est situé l'ancien bâtiment d'exploitation agricole, construit en brique et rythmé de larges chaînes harpées de pierre. Ces chaînes délimitent trois travées à l'ouest et quatre travées à l'est. Le centre du bâtiment est marqué par la porte charretière à encadrement de pierre cintré. L'élévation était identique côté basse-cour et côté extérieur, mais des baies ont été ouvertes sur le premier côté pour répondre au nouvel usage. Des chaînes harpées se retrouvent sur les deux murs pignons, et épousent même la ligne oblique des pignons découverts. Le toit d'ardoise à longs pans est ponctué de trois lucarnes à croupe ronde saillante. Ce vaste bâtiment, aménagé aujourd'hui pour des réceptions, présente une charpente en bois apparente et un lambris de couvrement.

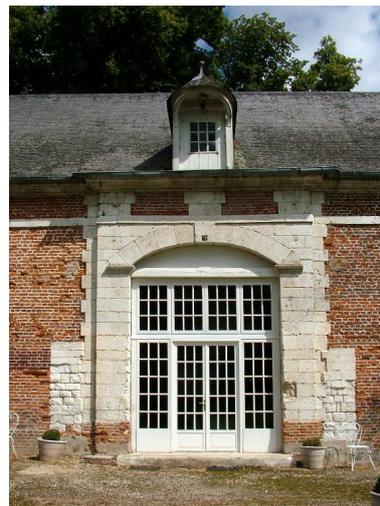
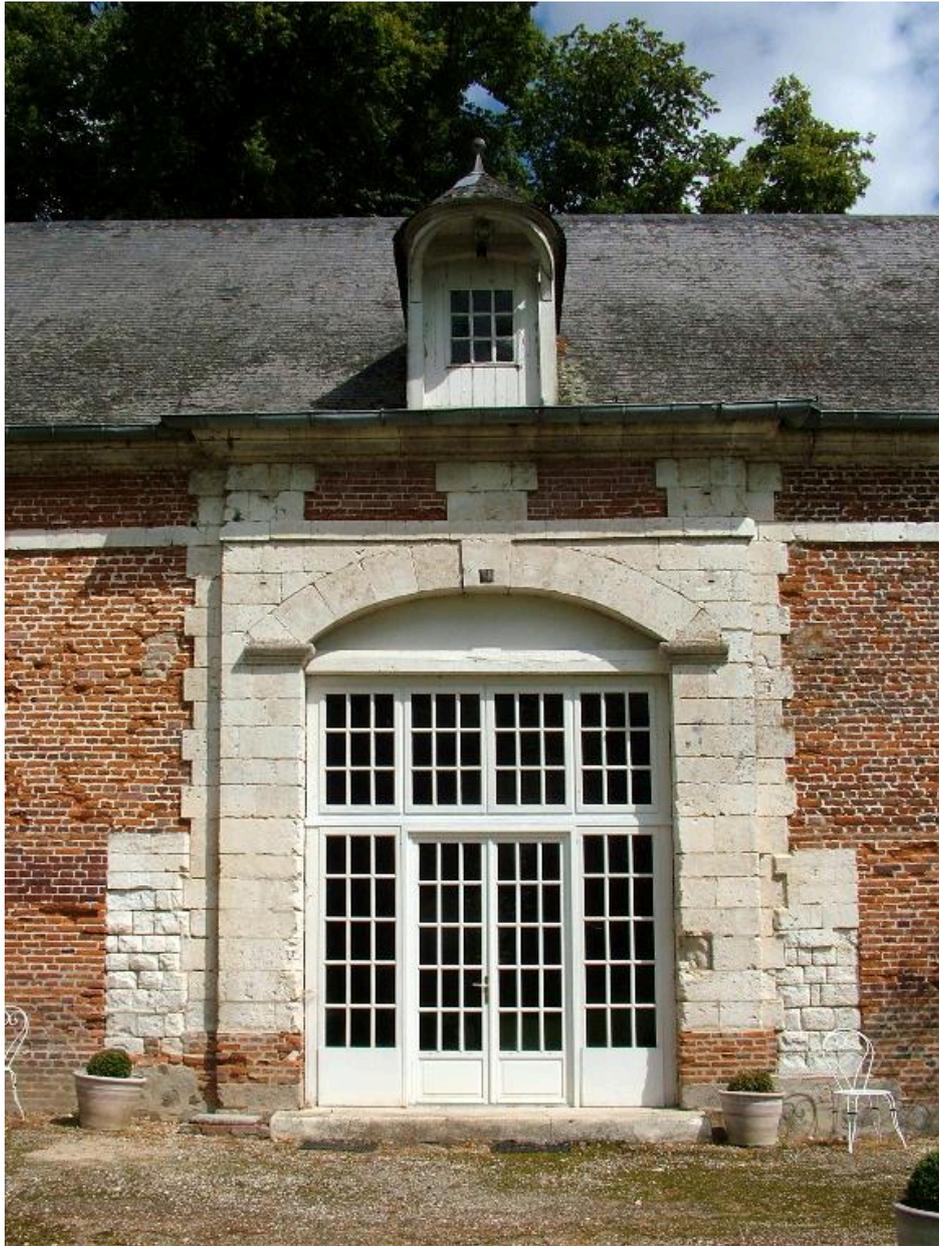
Travée centrale du bâtiment
d'exploitation sur la basse-cour.
Phot. Frédéric Fournis
IVR22_20128015600NUCA

Travée centrale du bâtiment d'exploitation sur la basse-cour.

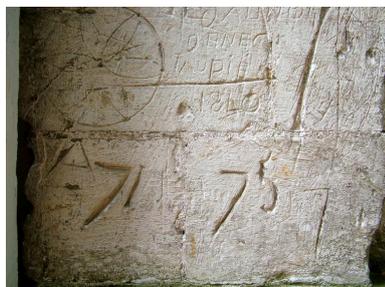
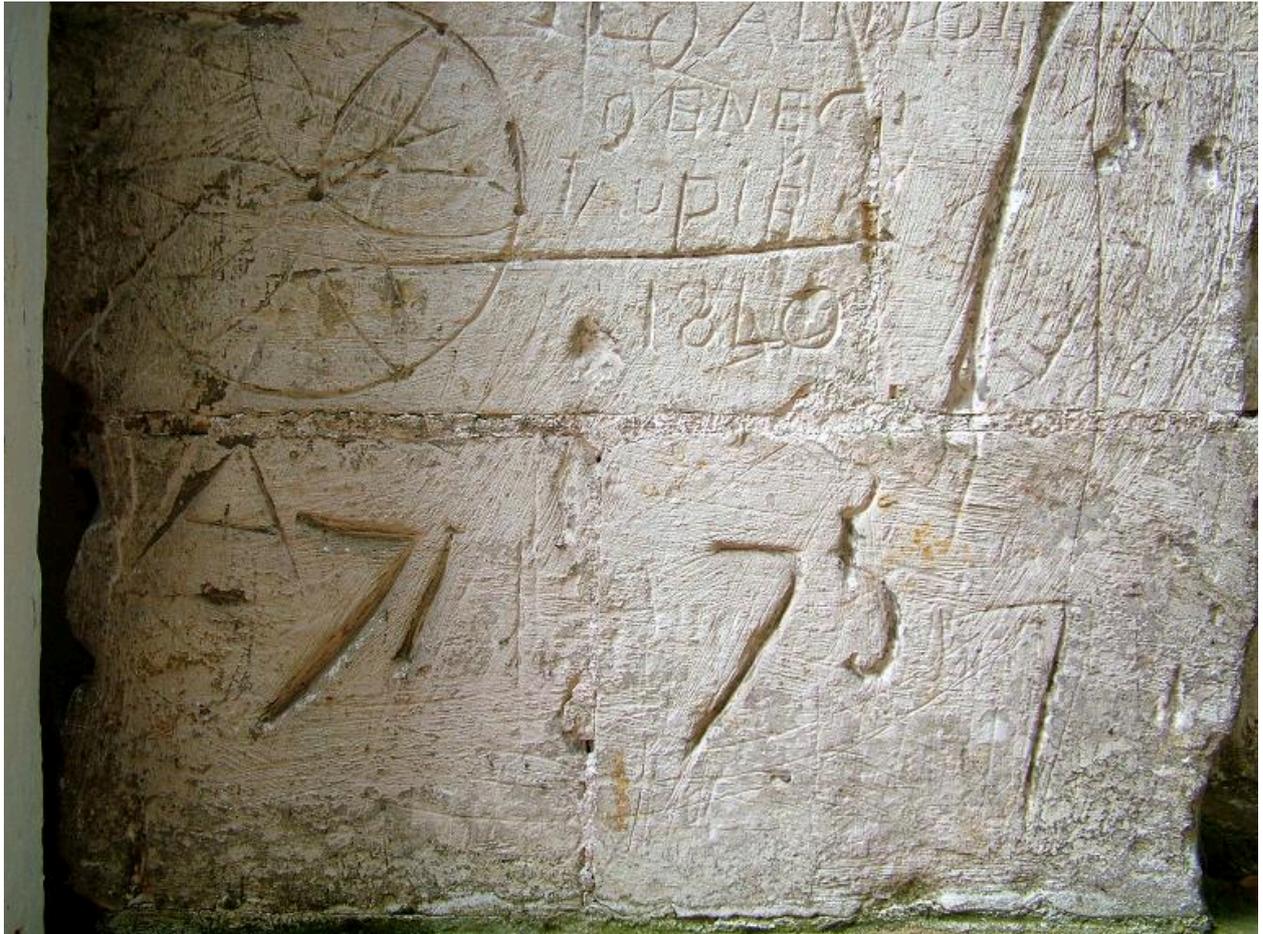
Graffiti dans l'embrasure de la porte
du bâtiment d'exploitation, avec entre
autres les chiffres (dates ?) 71 et 75.
Phot. Frédéric Fournis
IVR22_20128015602NUCA

Graffiti dans l'embrasure de la porte du bâtiment d'exploitation, avec entre autres les chiffres (dates ?) 71 et 75.

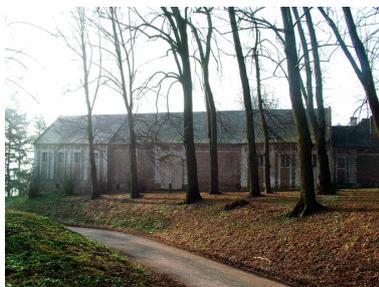
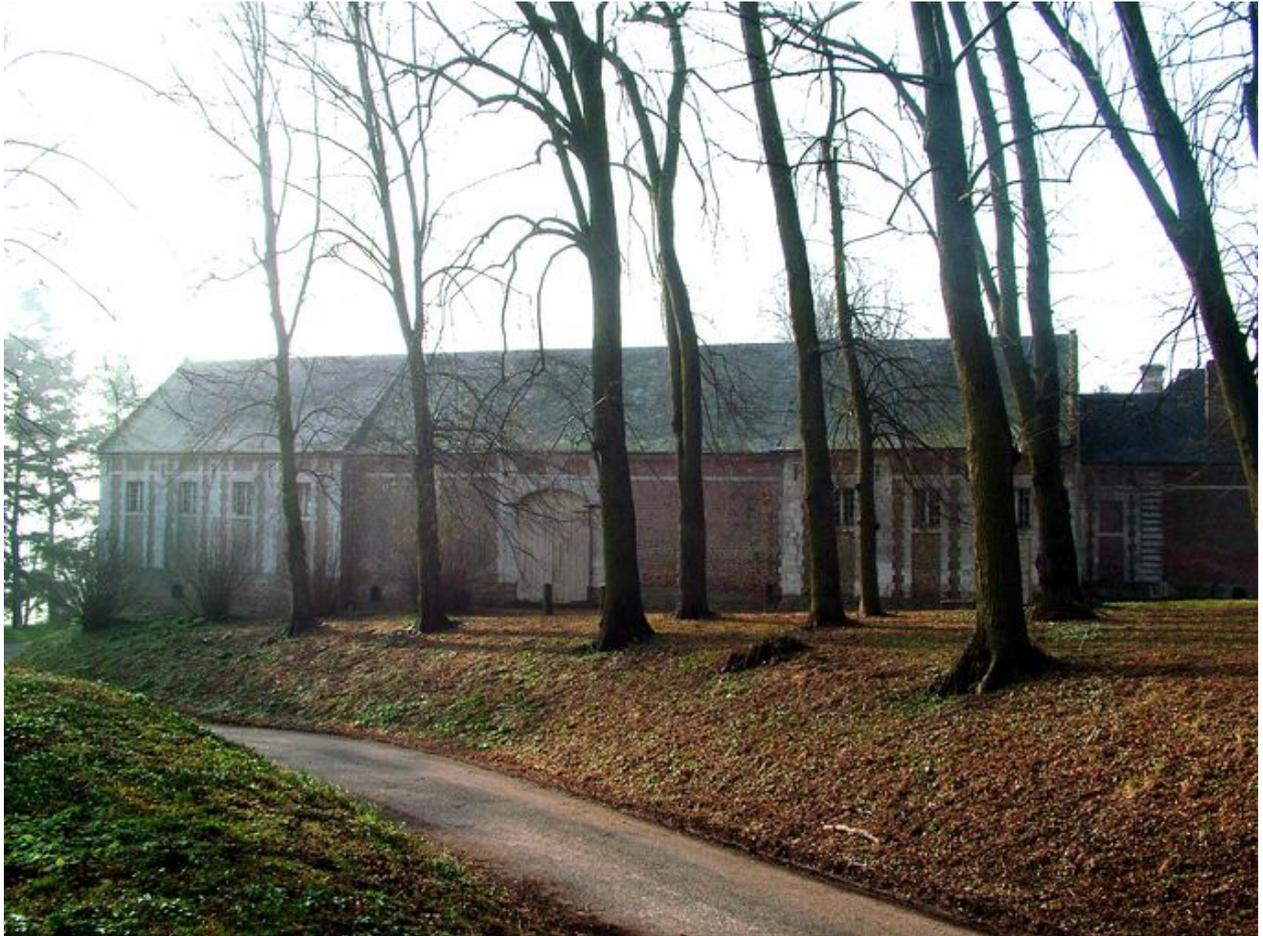
Vue extérieure du
bâtiment d'exploitation.
Phot. Frédéric Fournis
IVR22_20118001007NUCA

Vue extérieure du bâtiment d'exploitation.

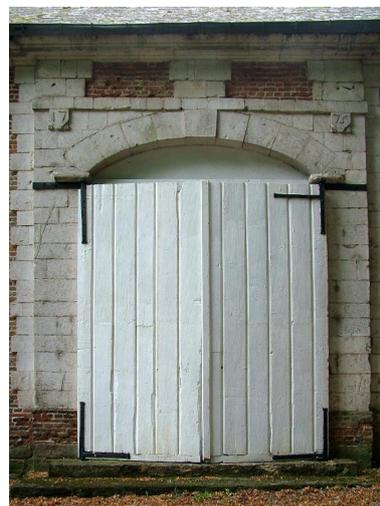
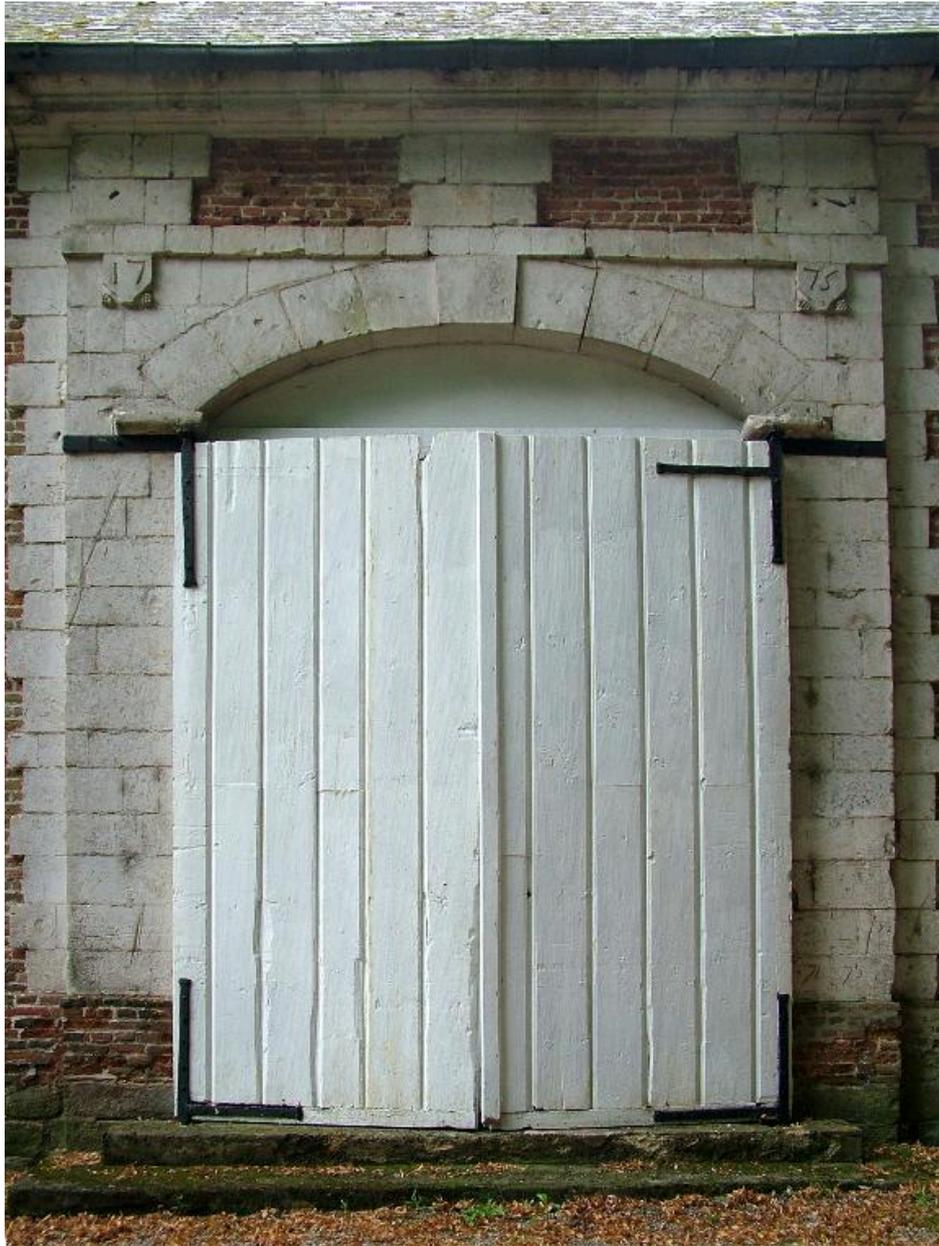
Porte extérieure du bâtiment
d'exploitation portant la date de 1775.
Phot. Frédéric Fournis
IVR22_20128015601NUCA

Porte extérieure du bâtiment d'exploitation portant la date de 1775.

Dates : 1775 (daté par source, porte la date), 1781 (daté par source, porte la date)

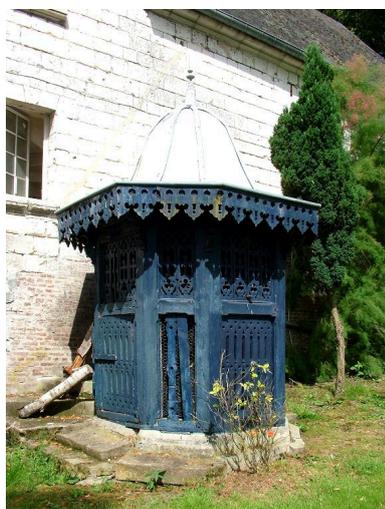
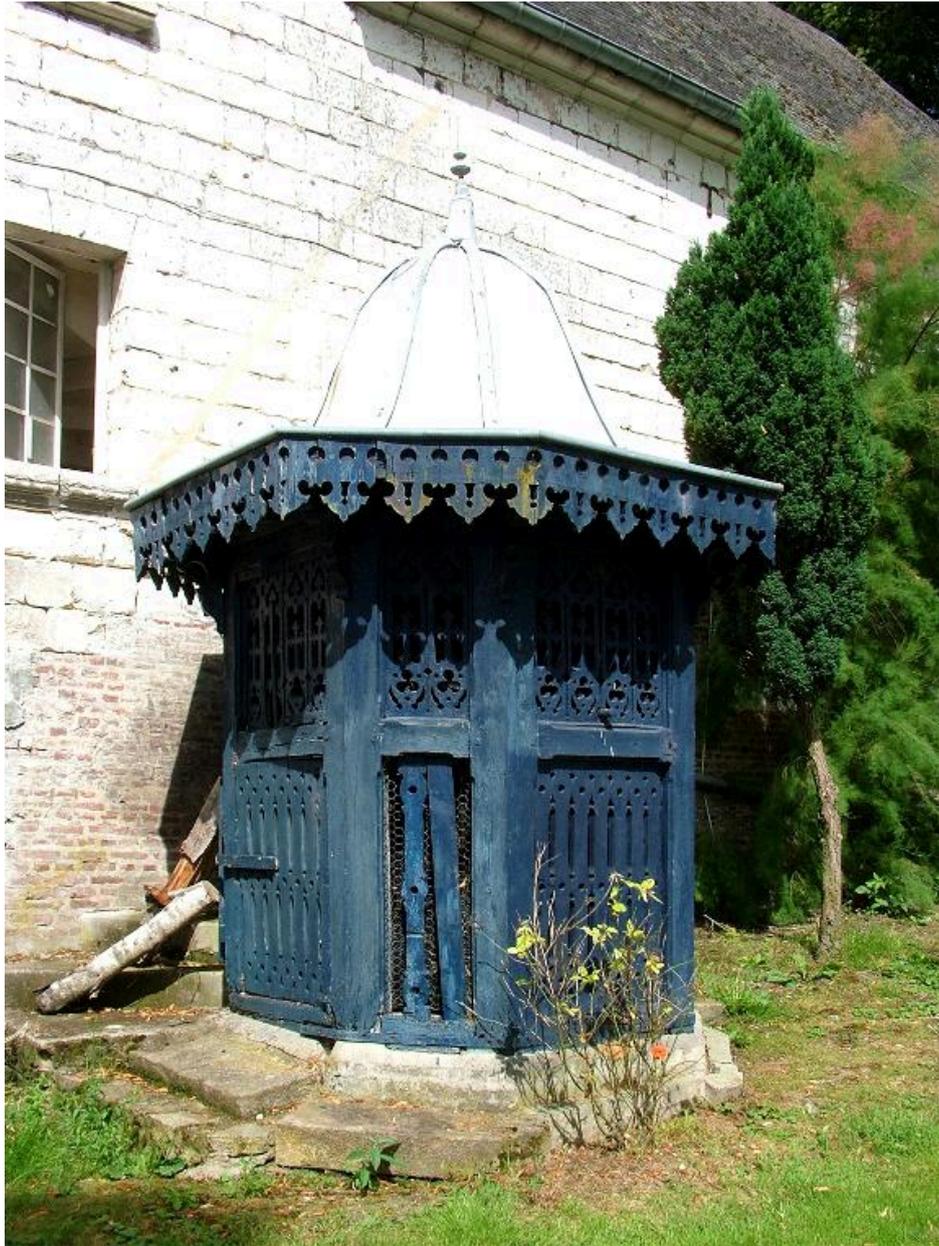
Puits dans la basse-cour.

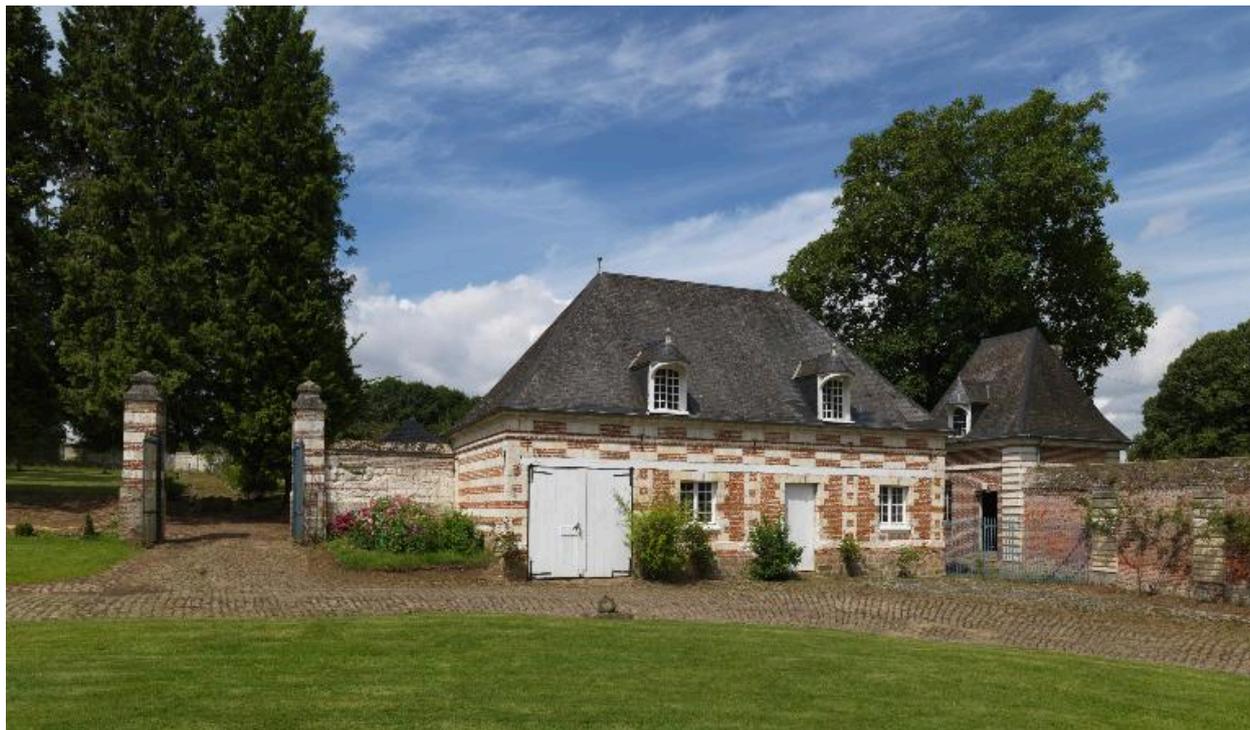
Porte du potager, logement et pavillon d'entrée.

Porte du potager, logement et pavillon d'entrée.
Phot. Marie-Laure Monnehay-Vulliet
IVR22_20128000770NUC2A

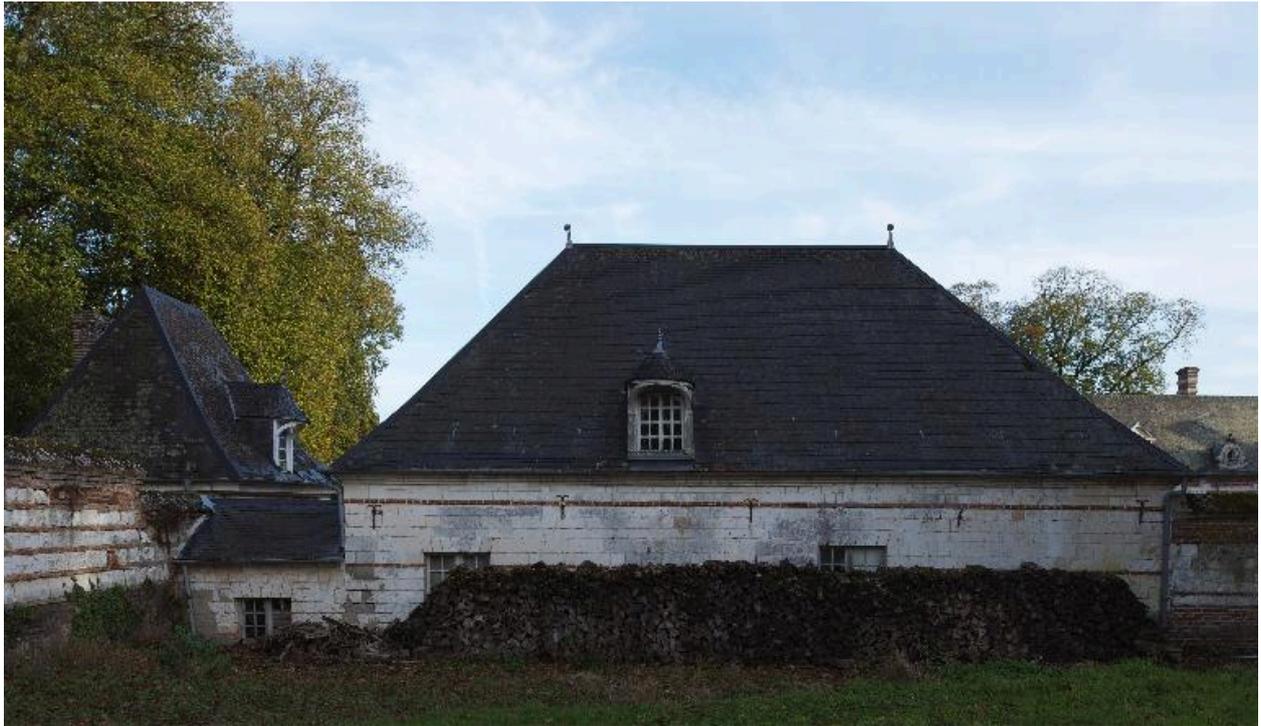
Élévation arrière du logement sur le potager.

Élévation arrière du logement sur le potager.
Phot. Marie-Laure Monnehay-Vulliet
IVR22_20128001065NUC2A

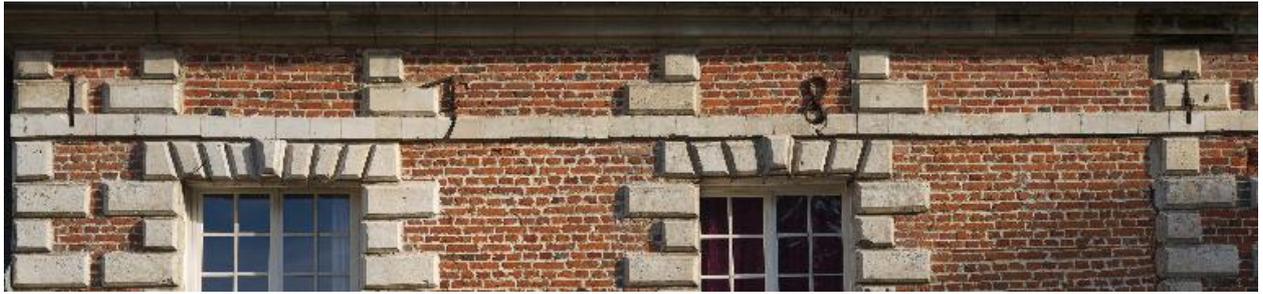
Détail des fers d'encrage de l'aile des communs formant la date de 1781.
Phot. Marie-Laure Monnehay-Vulliet
IVR22_20128001063NUC2A

Détail des fers d'encrage de l'aile des communs formant la date de 1781.

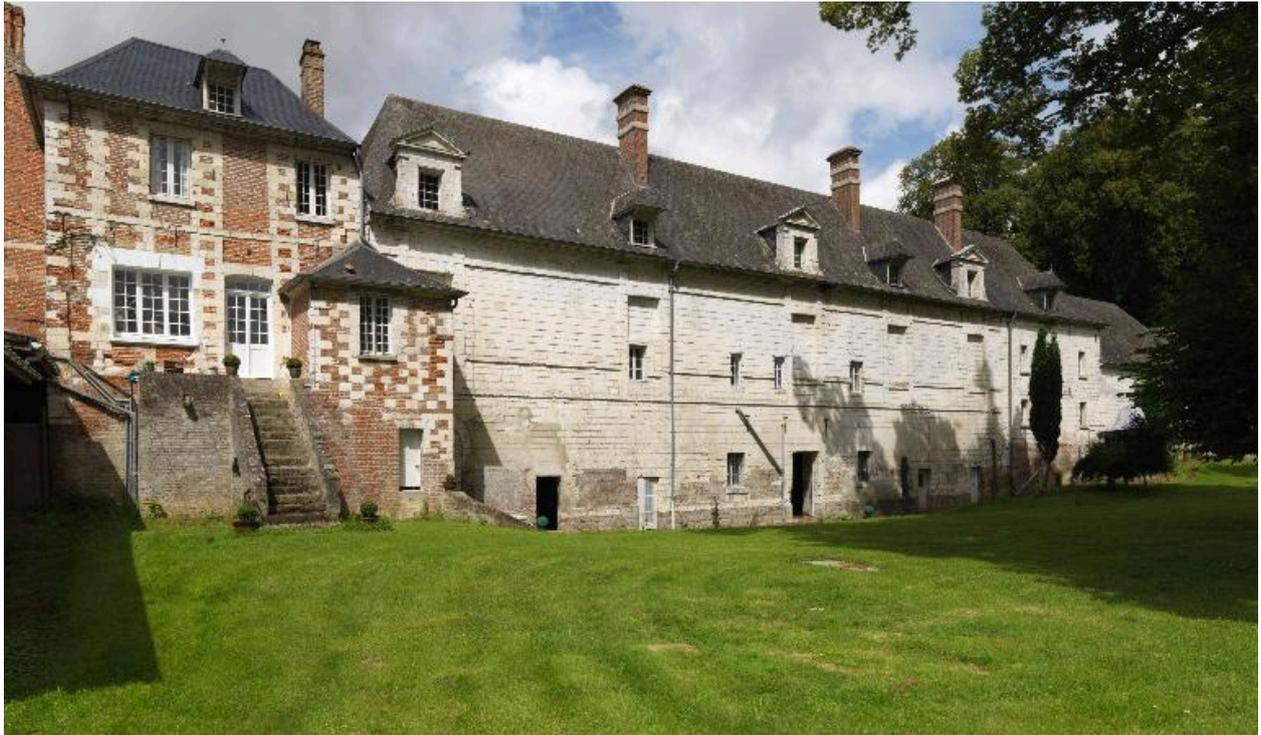
Élévations arrières du pavillon est du logis et de l'aile des communs sur la basse-cour.

Élévations arrières du pavillon est du logis et de l'aile des communs sur la basse-cour.

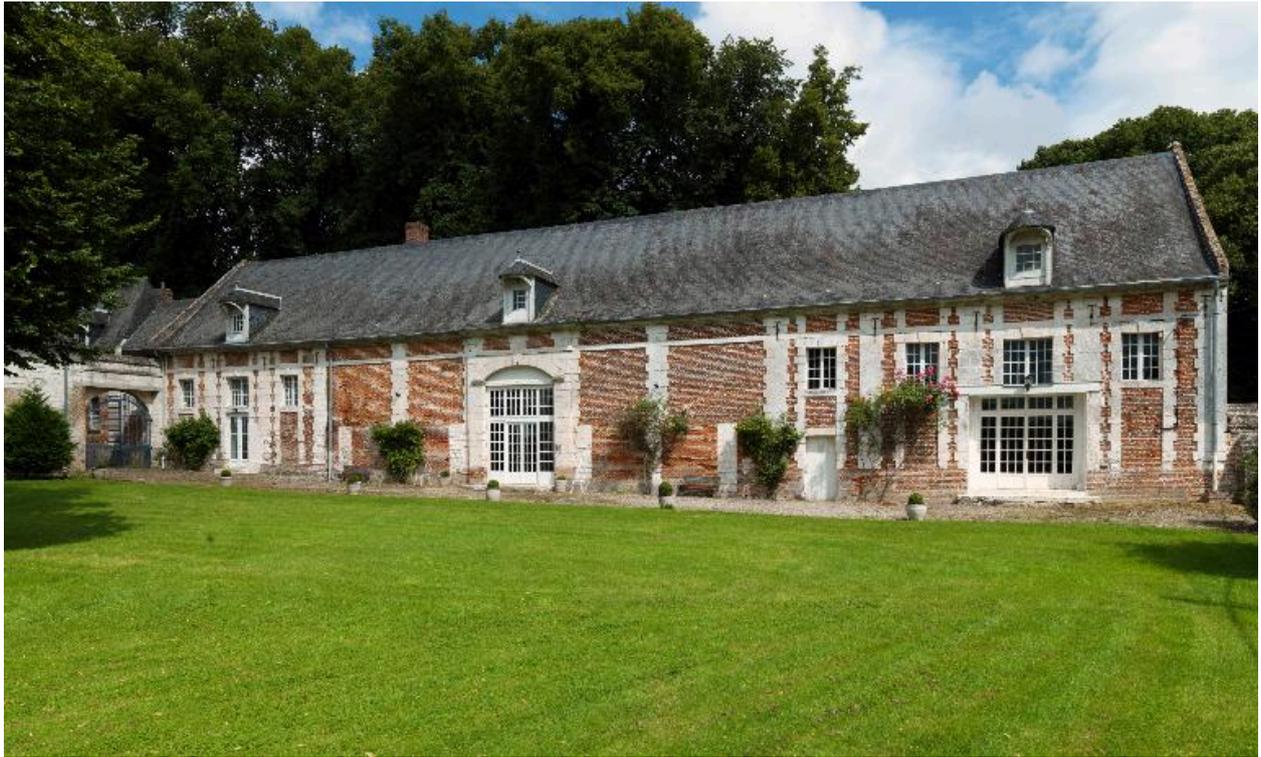
Vue du bâtiment d'exploitation depuis la basse-cour.

Vue du bâtiment d'exploitation
depuis la basse-cour.
Phot. Marie-Laure Monnehay-Vulliet
IVR22_20128000774NUC2A
