Hauts-de-France, Nord  
Armentières  
140 rue Jules-Lebleu, 187 boulevard Faidherbe

## **Tissage de lin Auguste Salmon, puis Safilin, actuellement établissement administratif Pôle-Santé-Travail Métropole Nord**

Numéro de dossier : IA00062732  
Date de l'enquête initiale : 1988  
Date(s) de rédaction : 1990, 2022  
Cadre de l'étude : patrimoine industriel Armentières, opération d'urgence  
Degré d'étude : recensé

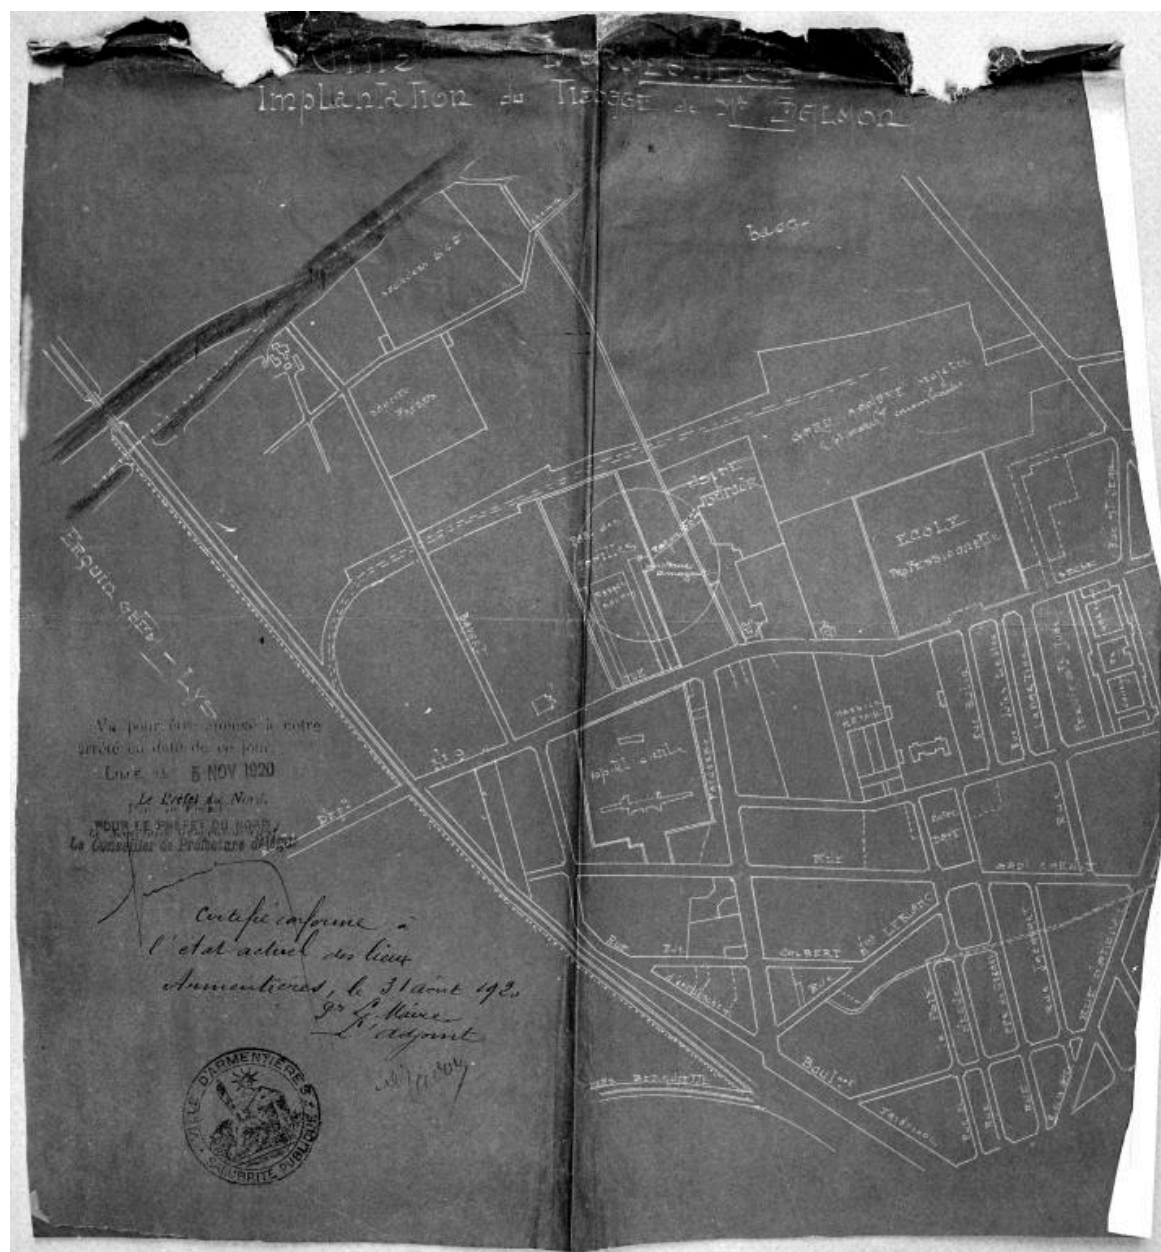
Construction du tissage Salmon. Plan de situation, 1920 (AD Nord ; M41710314).

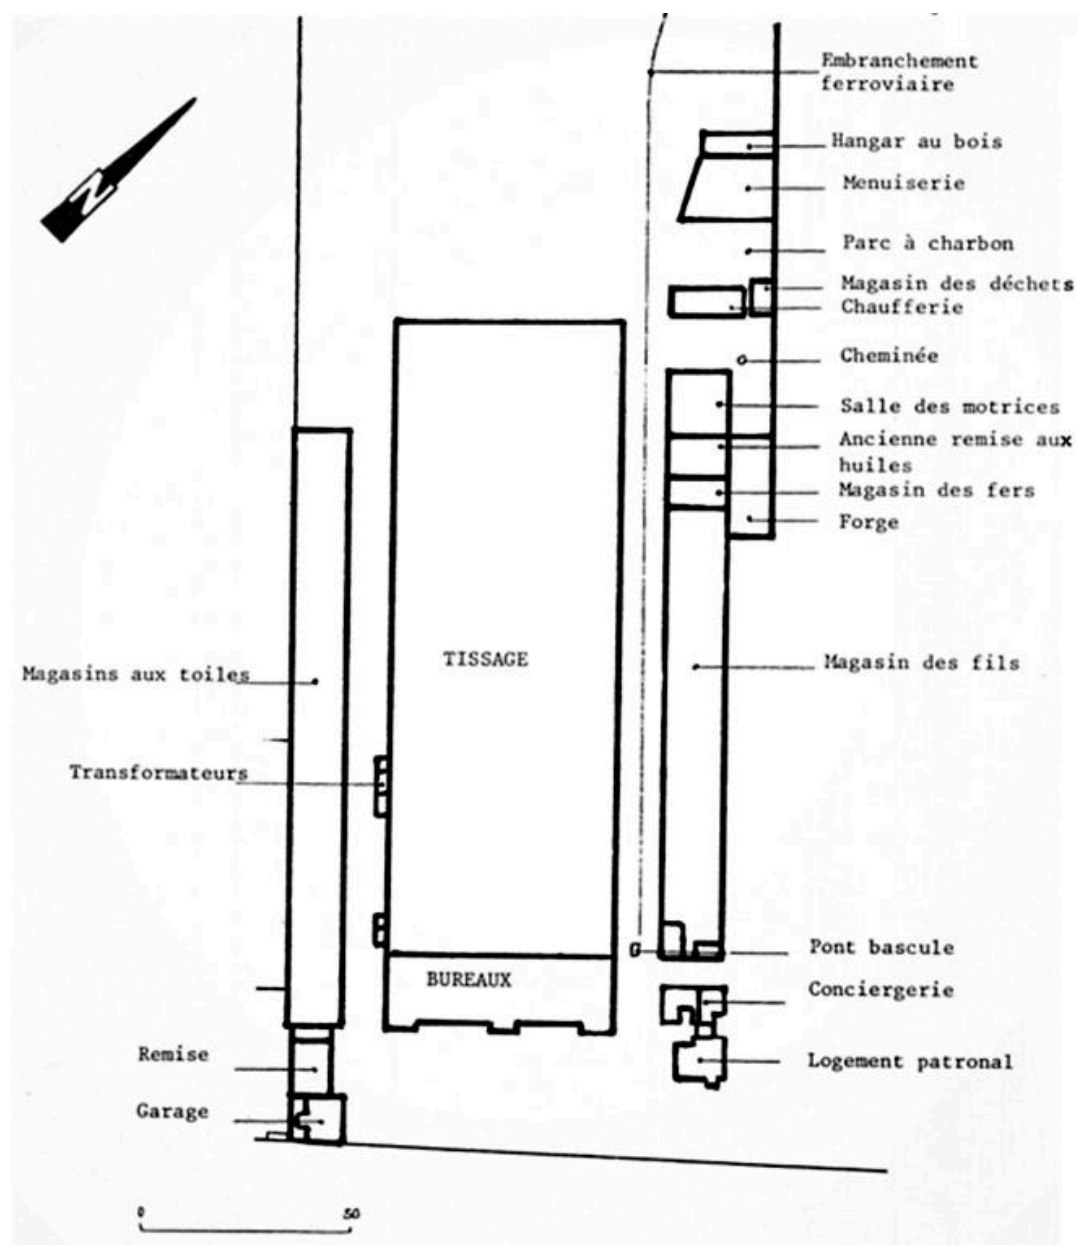
Plan masse du tissage d'après les états de sections du cadastre de 1935 (feuille D2).

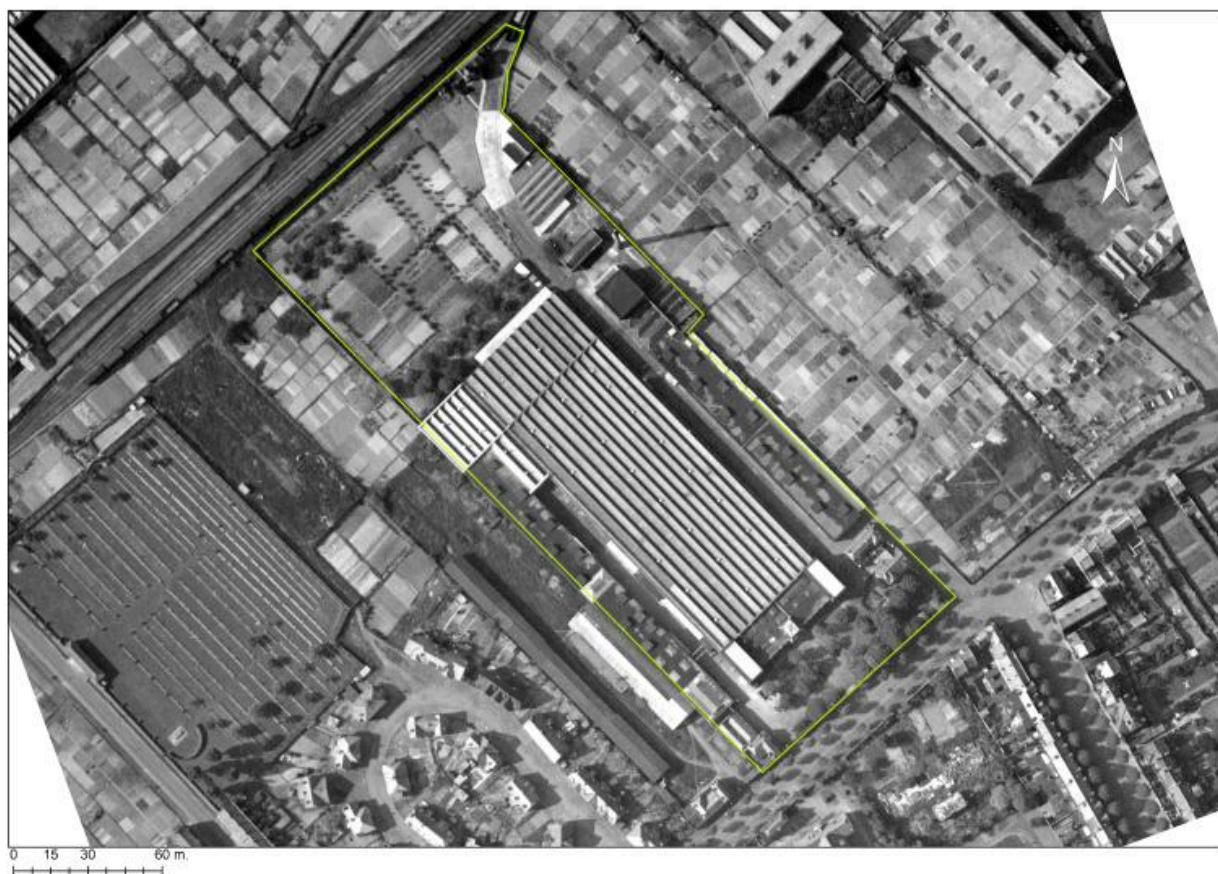
Emprise du tissage sur une vue aérienne réalisée le 2 juin 1951. Extension du tissage au nord-ouest et surélévation des bureaux (source IGN. Photothèque nationale. [ca 1951]).

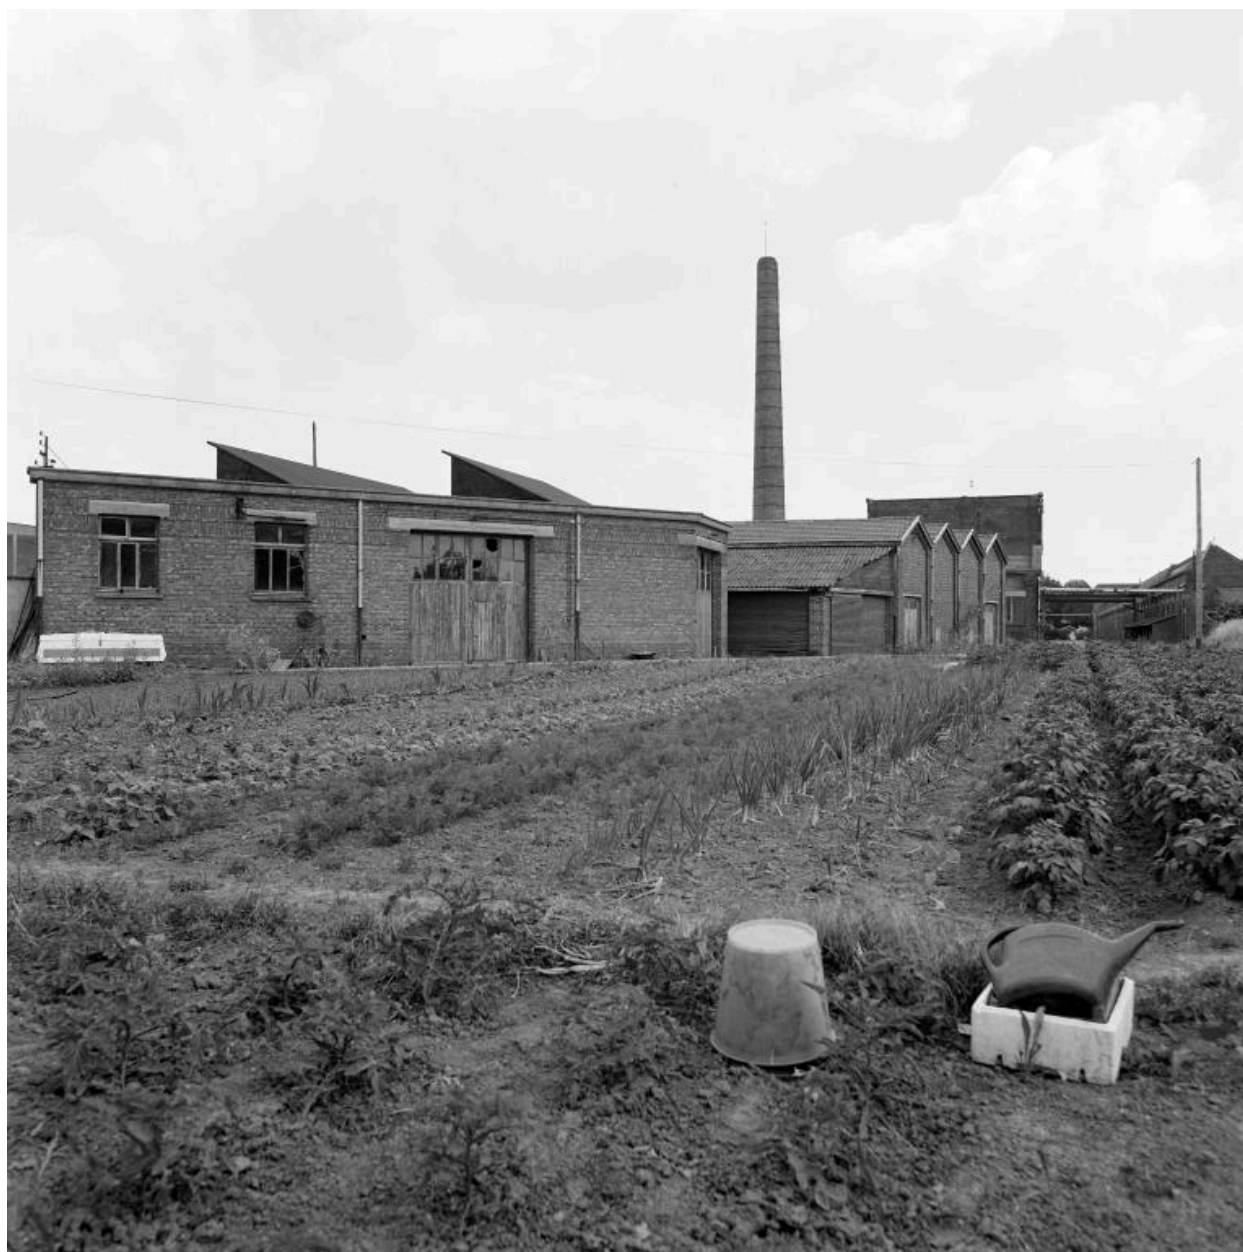
Vue générale vers le sud, prise depuis les jardins ouvriers. De gauche à droite : hangar aux bois, menuiserie, chaufferie, cheminée et salle des machines.

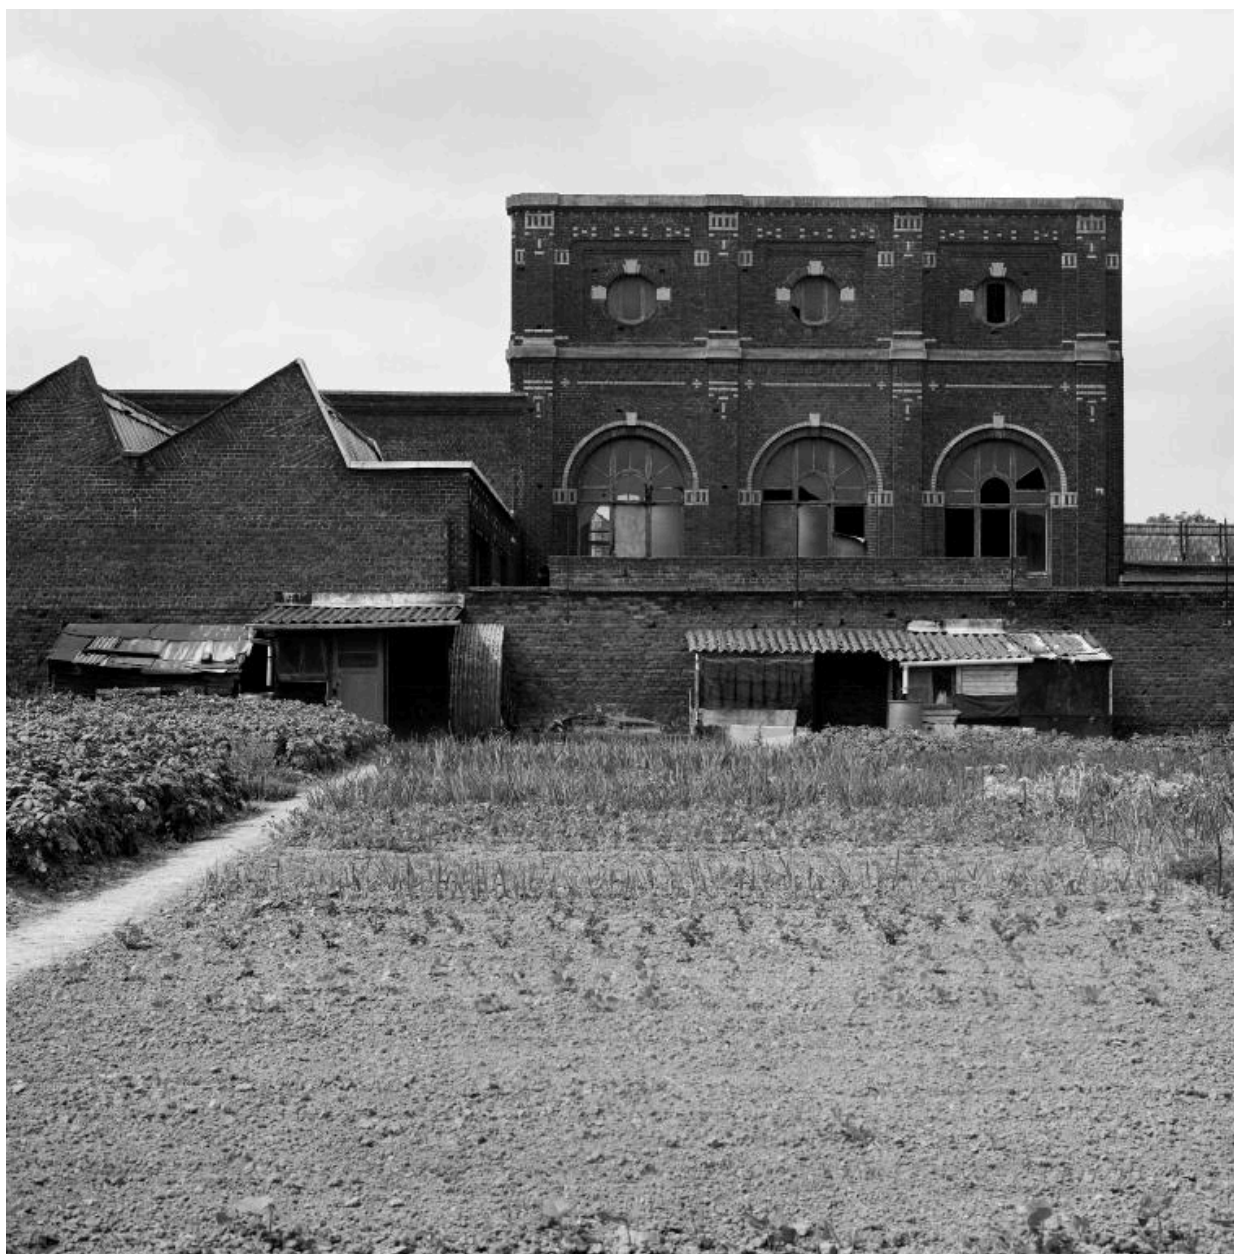
Vue générale depuis les jardins ouvriers, vers le sud-est. La salle des machines, élévation ouest.

La salle des machines, en rez-de-chaussée surélevé, est éclairée de baies en arc en plein-cintre surmontées chacune d'un oculus.

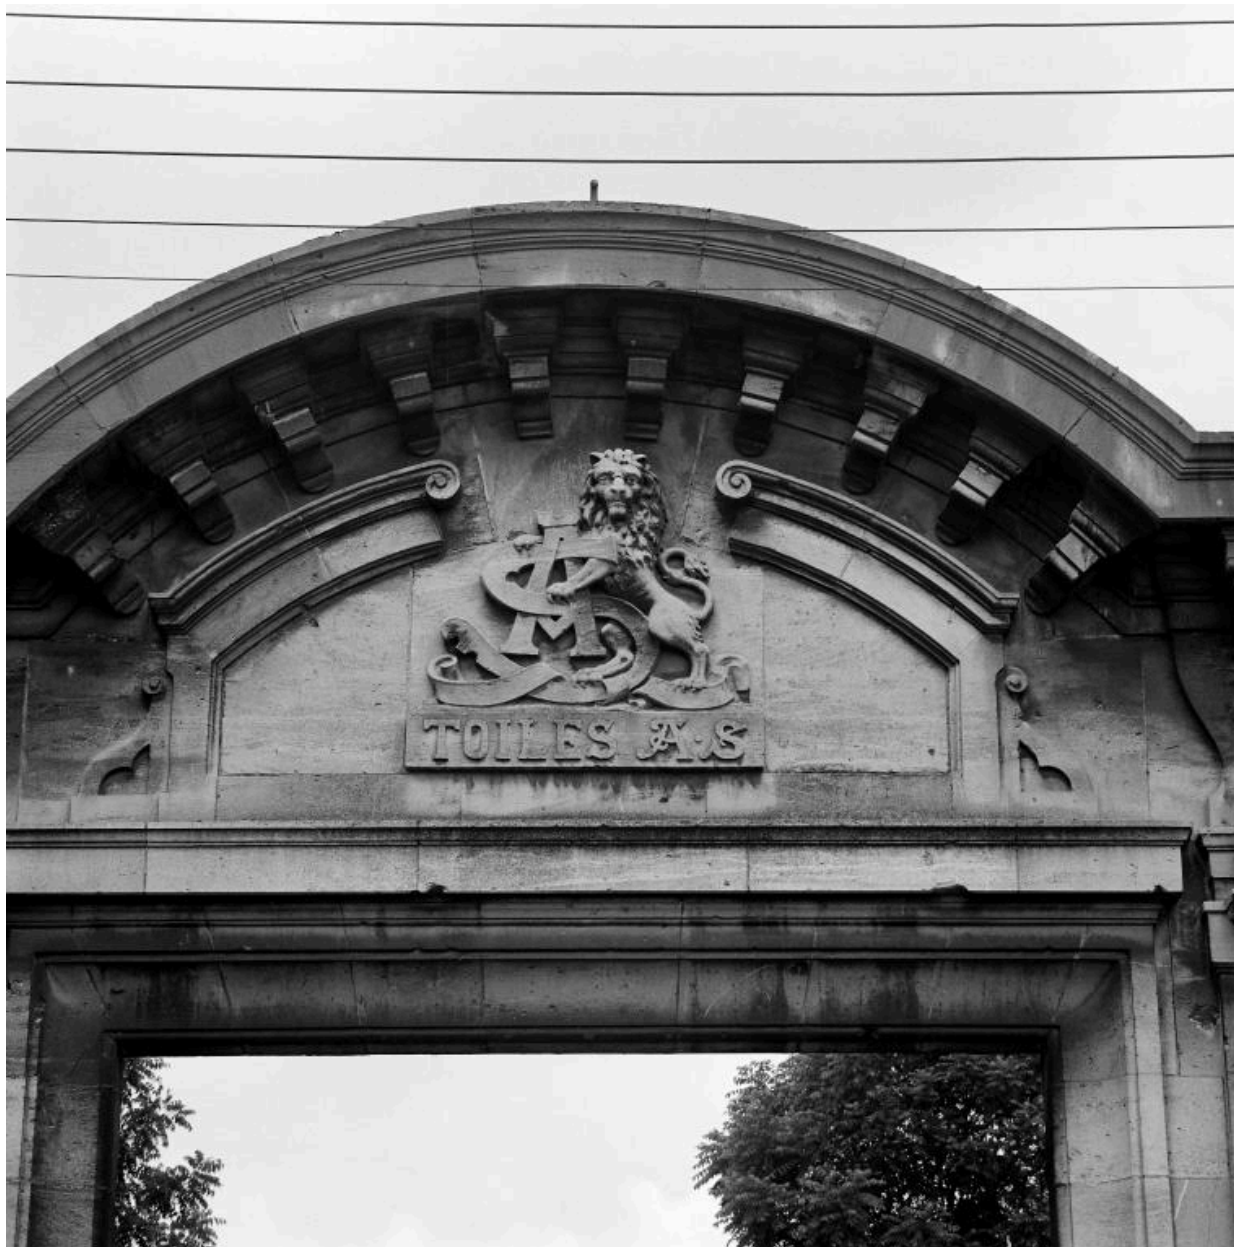
Portail d'entrée, rue Jules-Lebleu. Détail du tympan aux armes de l'entreprise.

Sculpture et mosaïque au monogramme AS (Auguste Salmon) servant d'appui à un lion levé et soulignés de la mention Toiles A.S (Portail et bureaux)

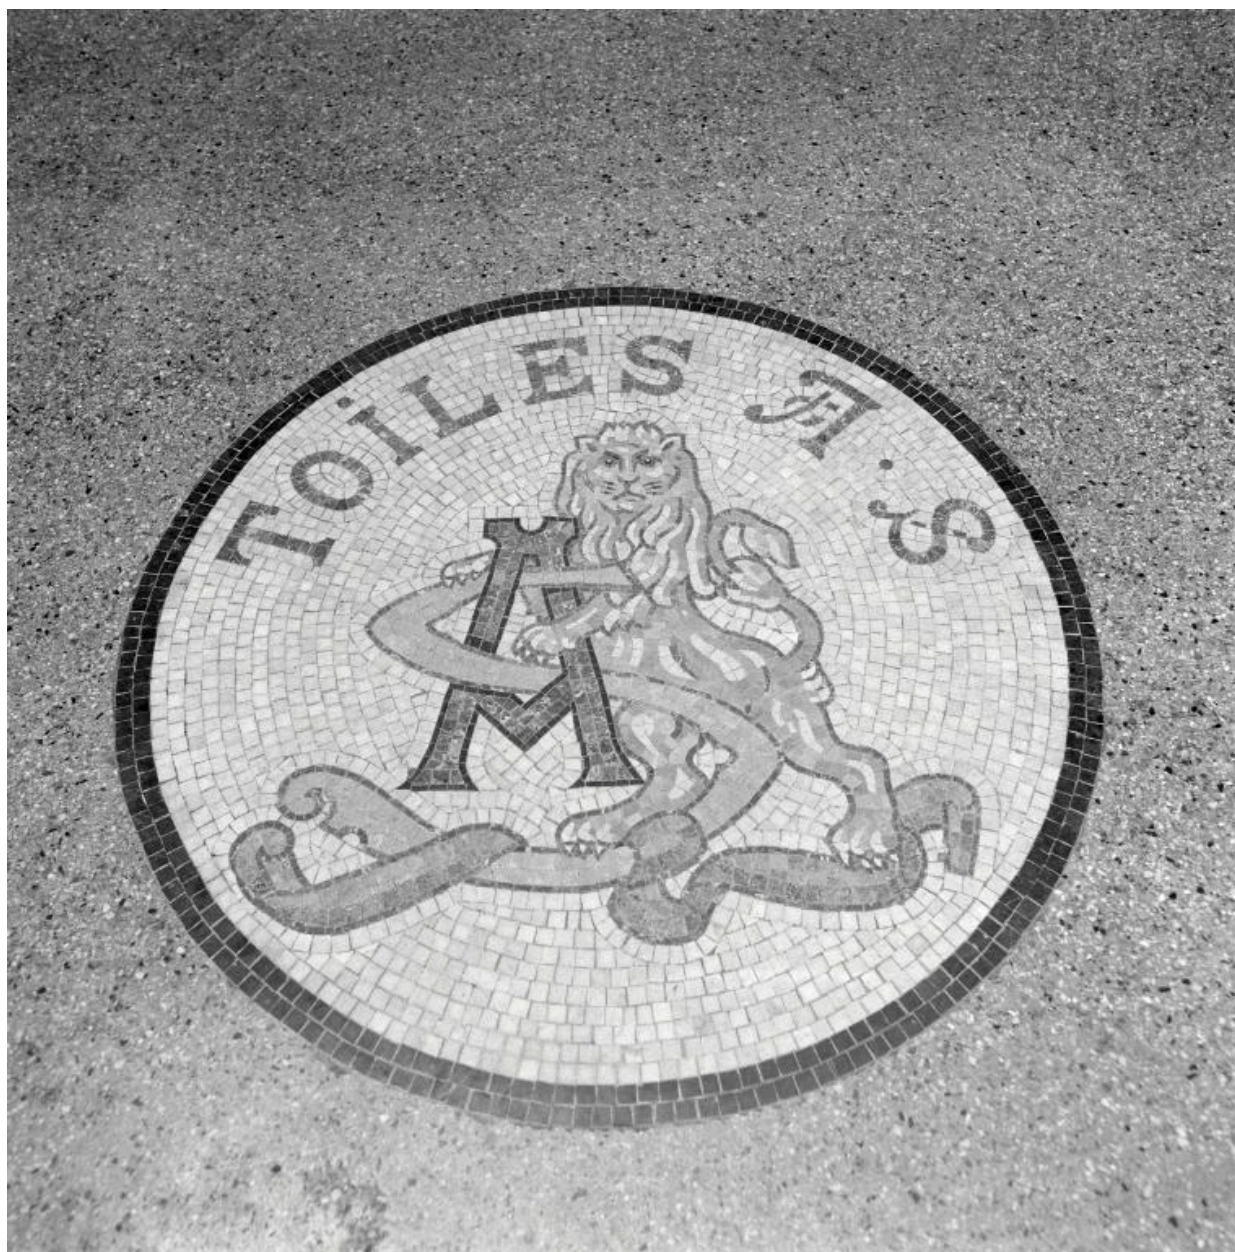
Bureaux, vue intérieure. Blason au sol en mosaïque aux armes de l'entreprise.

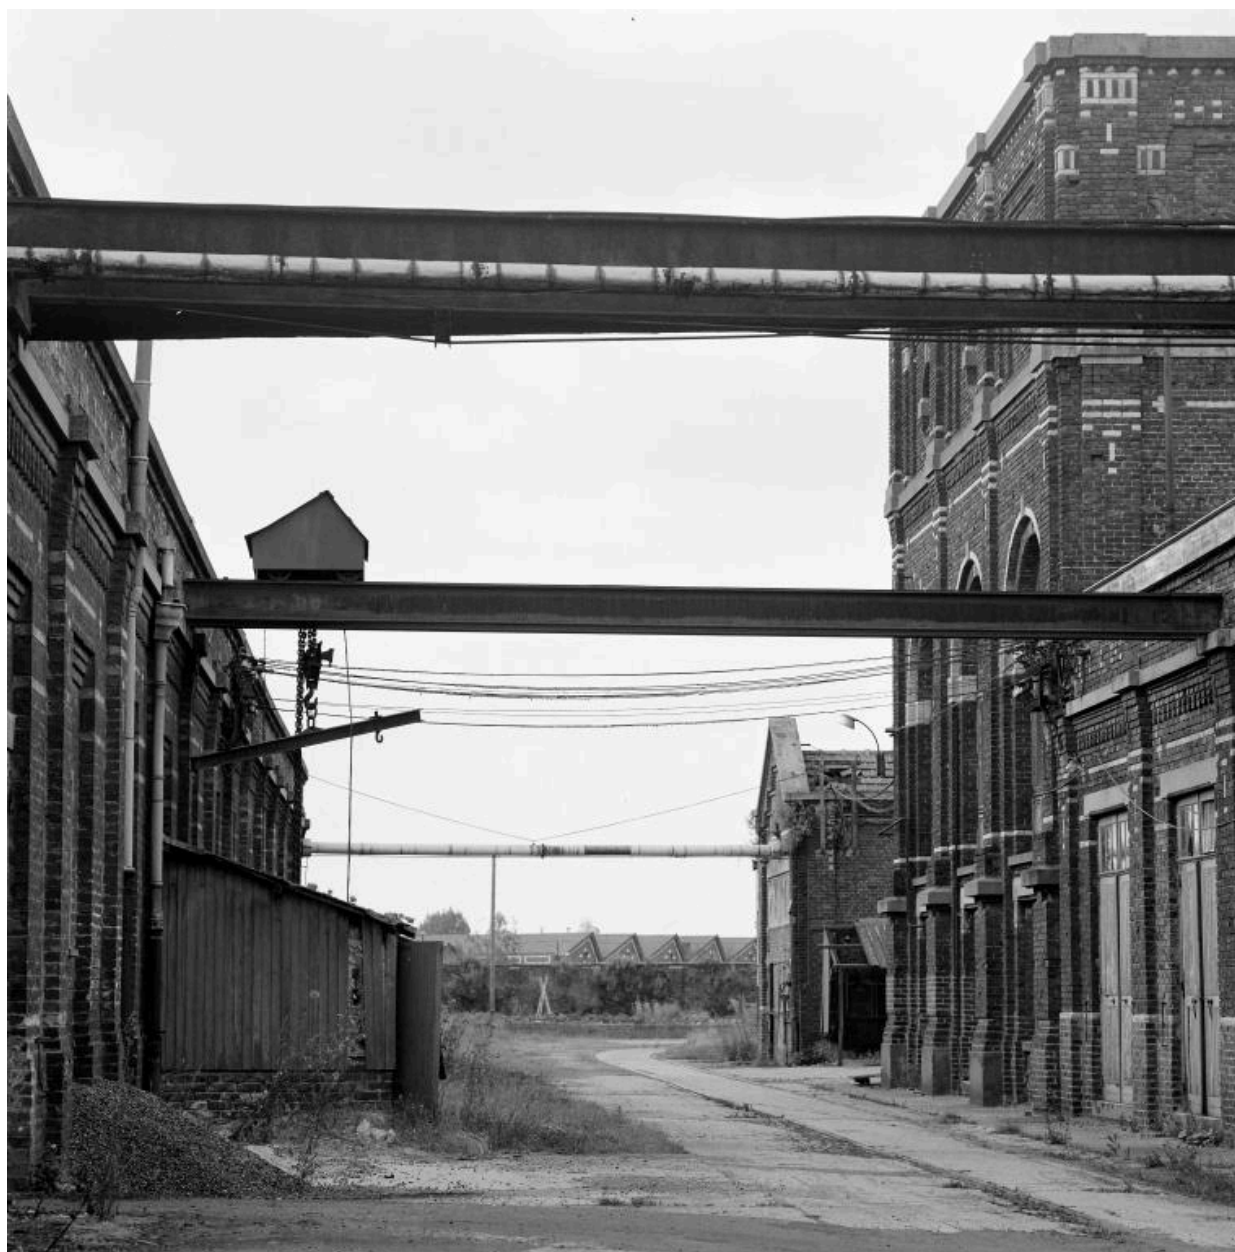
Vue vers le nord entre le tissage, à gauche, et la salle des machines, à droite, reliés par un palan monorail.

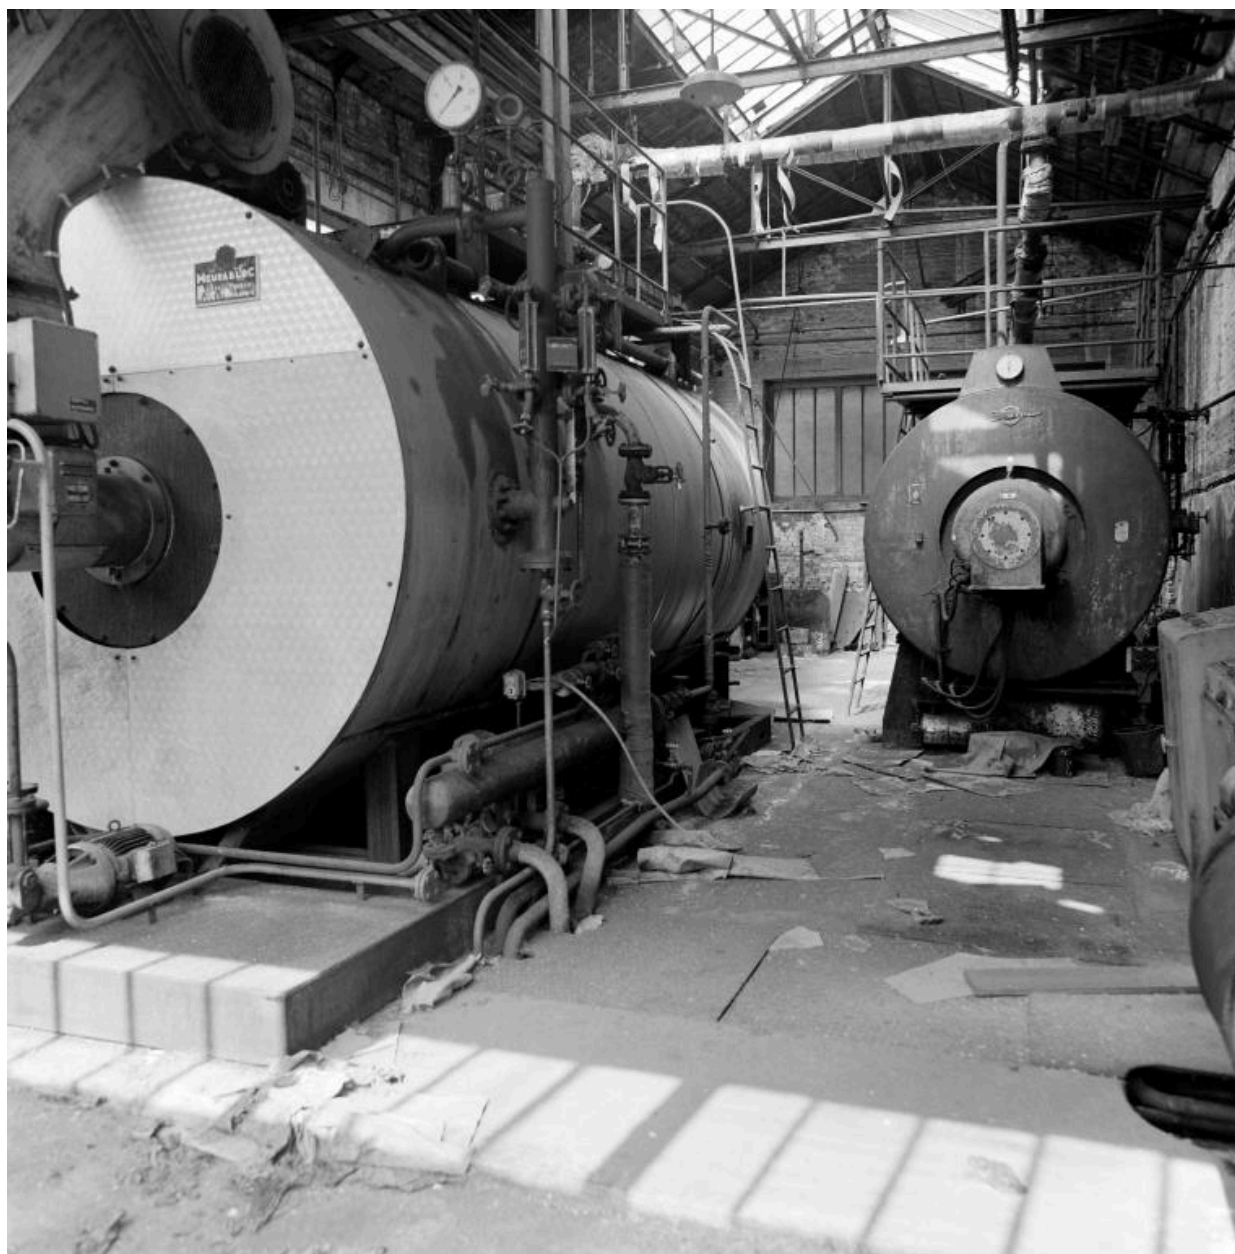
Chaufferie, vue intérieure. Chaudières.

Équipement industriel et machines. Lors de l'étude de 1988, il ne subsiste que peu de matériel : du mobilier, deux chaudières Meura et une étireuse dynamométrique Dubuisson.

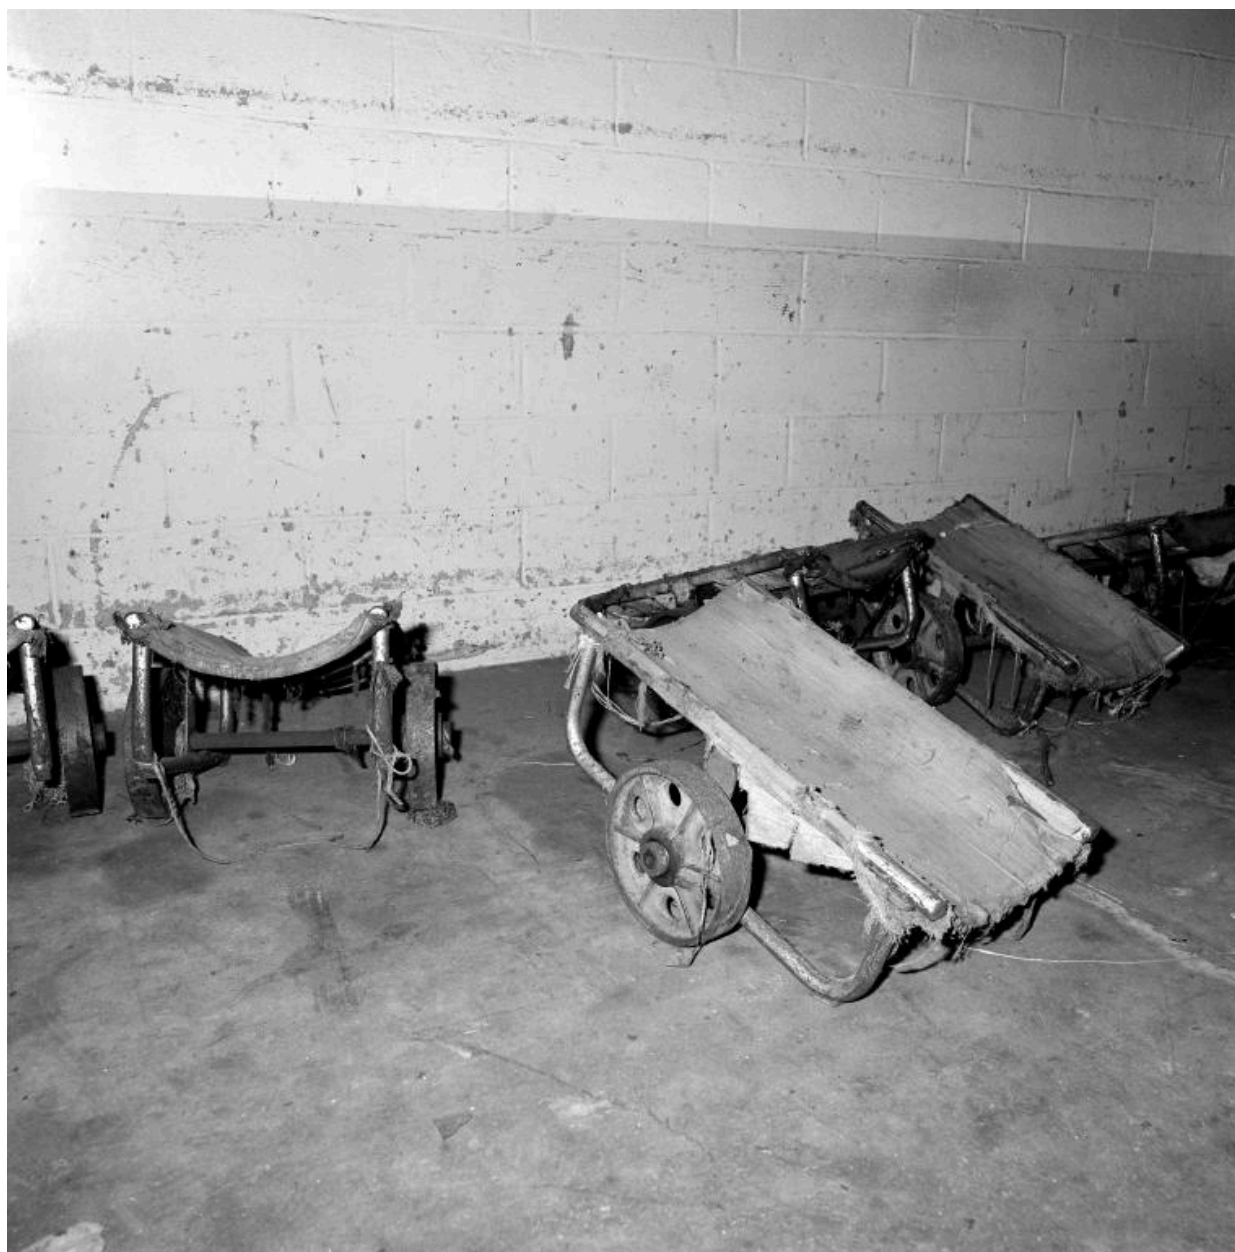
Magasin aux toiles, chariots à ensouple.

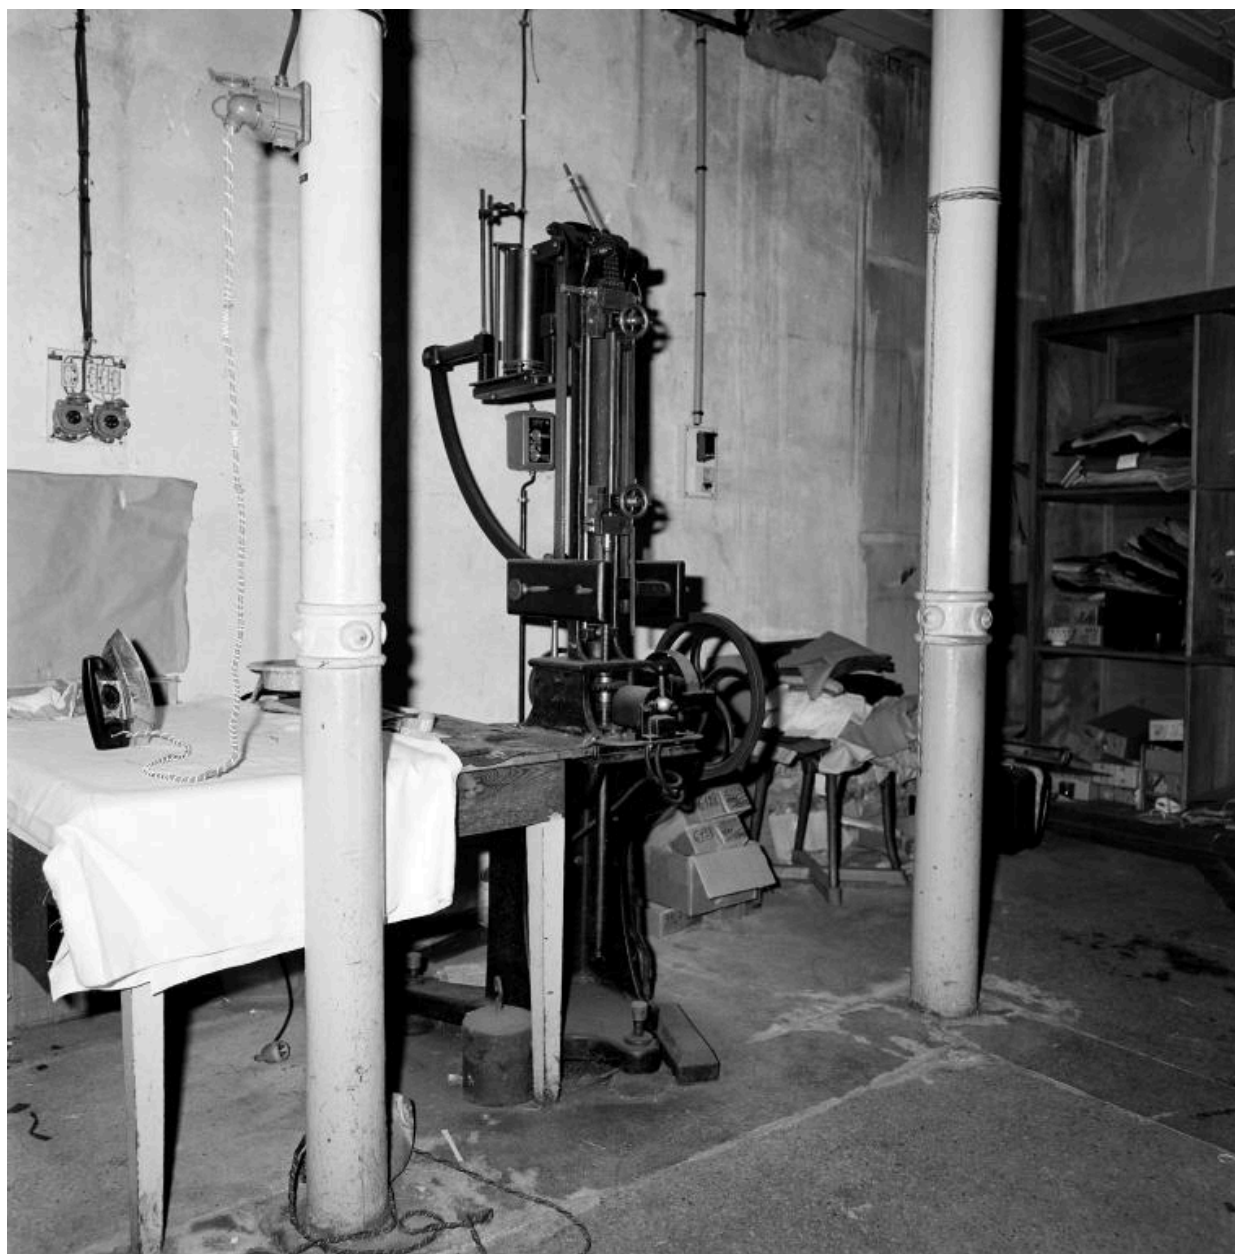
Salle des archives (ancienne menuiserie), tireuse dynamométrique Dubuisson (Lille).

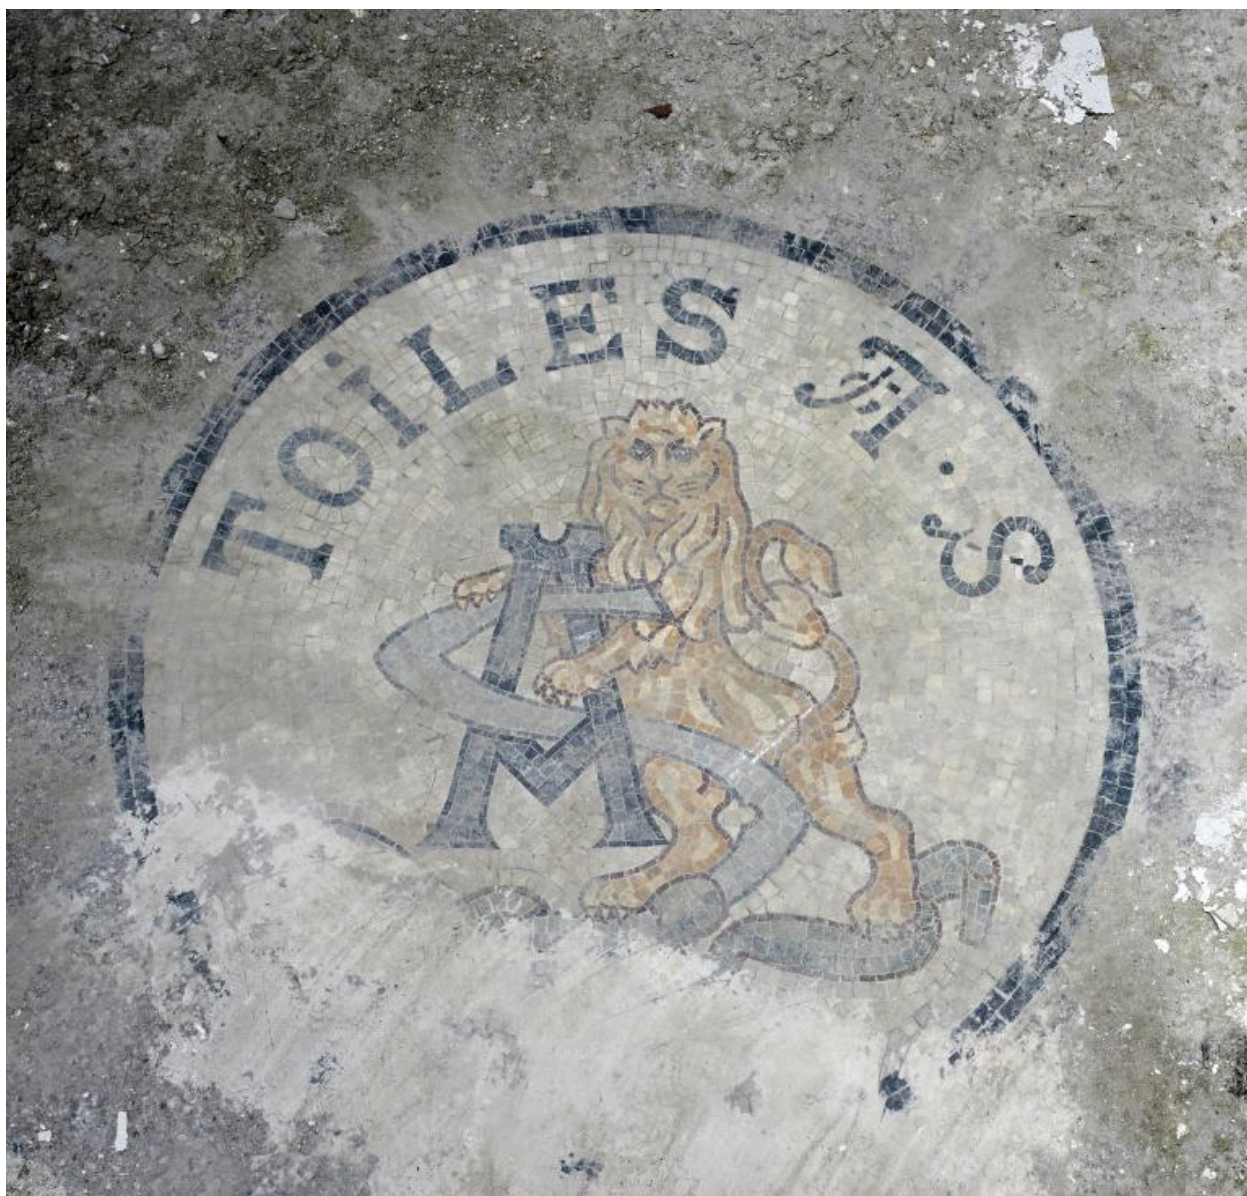
Bureaux, vue intérieure. Blason au sol en mosaïque, aux armes de l'entreprise.

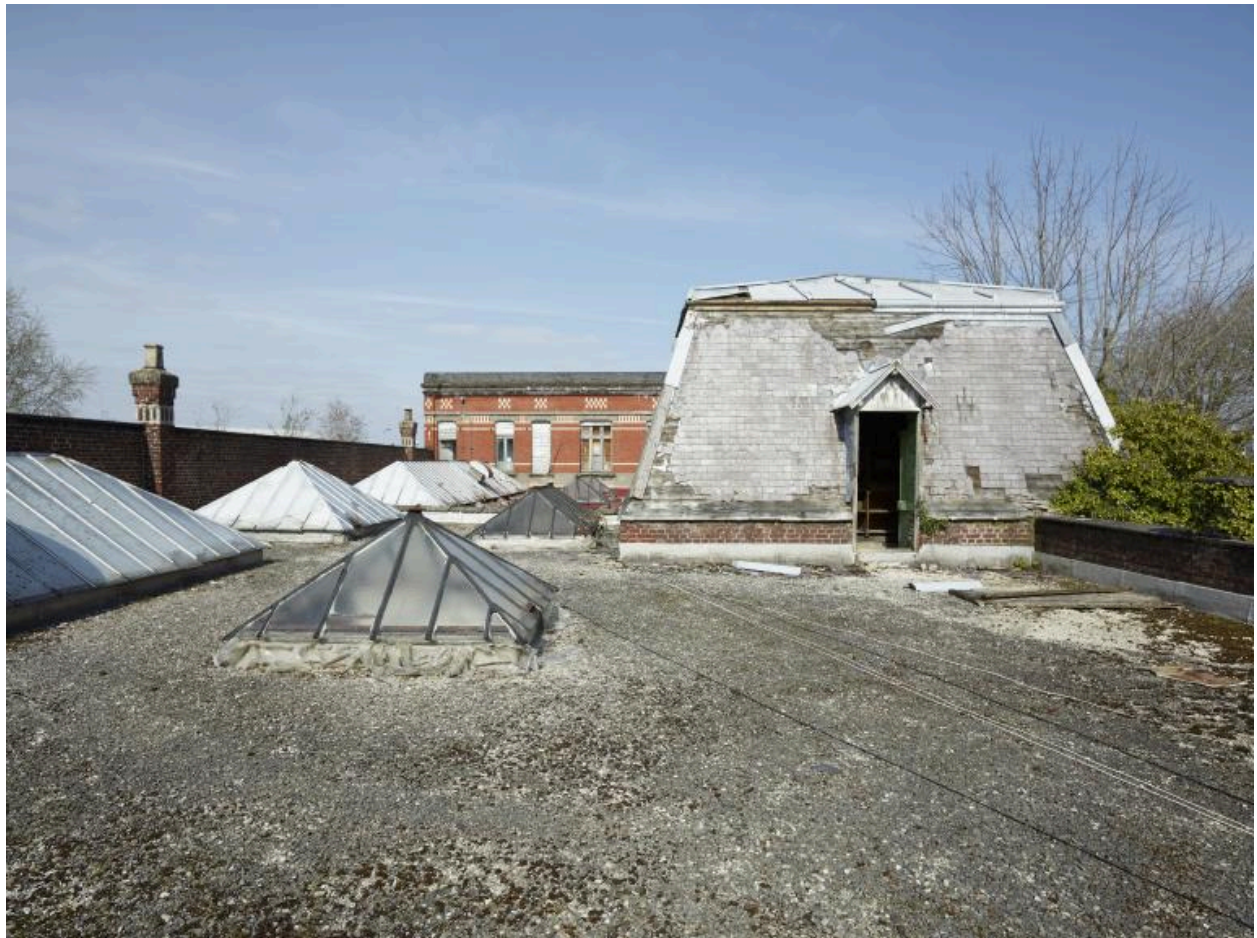
Bureaux. Couvrement. Vue prise vers l'est.

Couvrements : charpente en bois apparente ; charpente en béton armé apparente

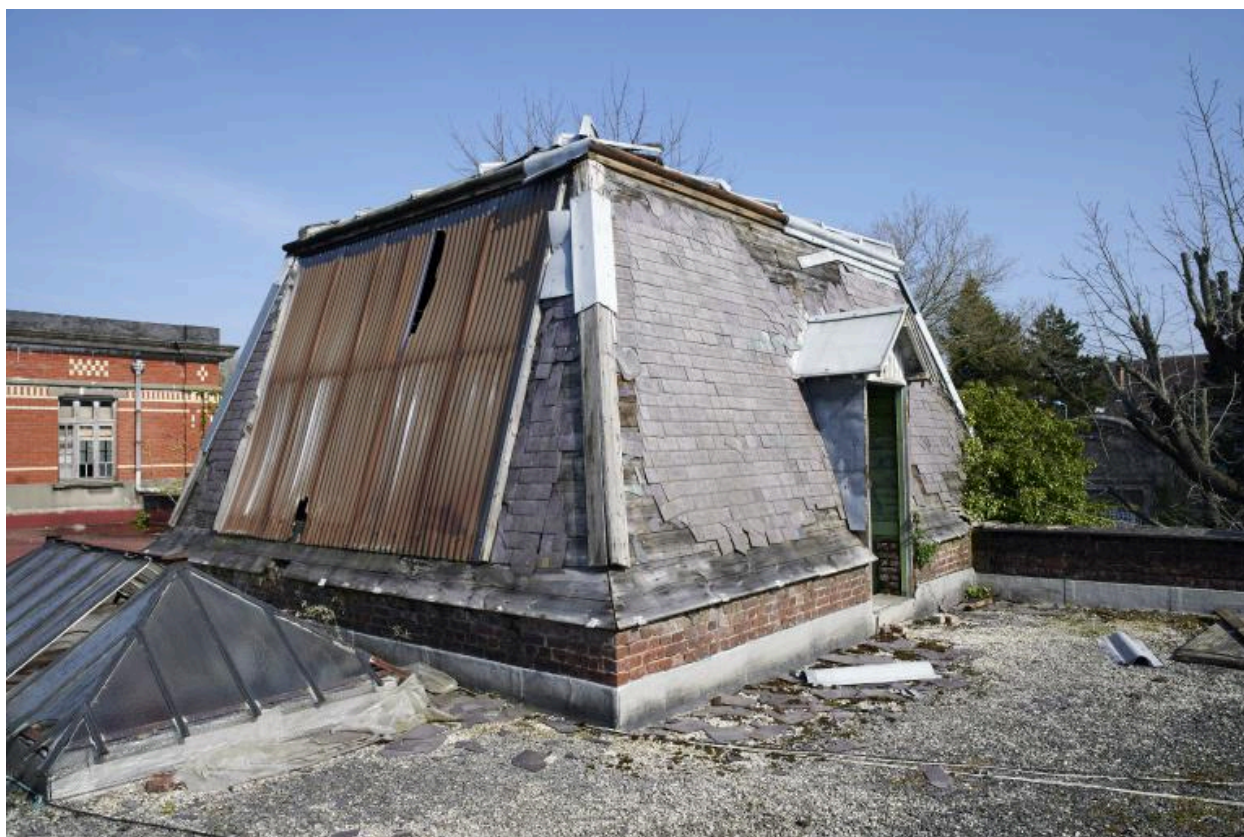
Bureaux. Vue du lanterneau depuis le couvrement.

Type(s) de couverture : terrasse, shed, demi-croupe ; toit à longs pans, lanterneau ; toit à longs pans brisés ; croupe

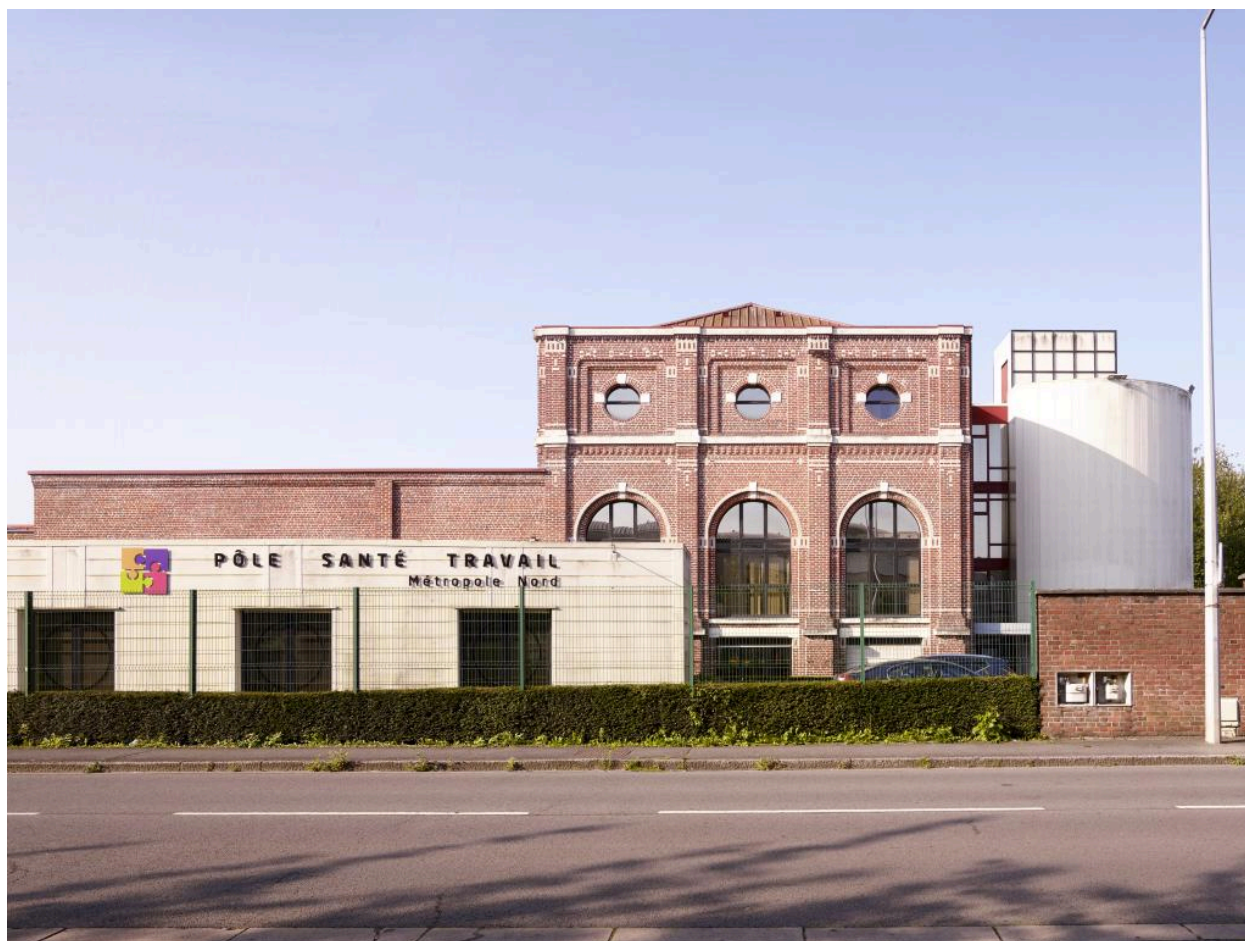
Vue vers le sud-ouest de l'ancienne salle des machines aujourd'hui transformée en bureaux, depuis le boulevard Faidherbe.

En 2021, les bureaux, fortement dégradés, sont menacés. Seuls les bâtiments latéraux (magasins, remise, conciergerie, logement patronal) sont occupés ainsi que ceux, reconvertis, de l'ancienne salle des machines, qui accueillent, au 187 boulevard Faidherbe, les bureaux de Pôle-Santé-Travail Métropole Nord.
