Hauts-de-France, Nord
Oxelaère
3 Contour de l' Église

Ancienne école de garçons, actuellement maison

Numéro de dossier : IA59005834
Date de l'enquête initiale : 2025
Date(s) de rédaction : 2025
Cadre de l'étude : inventaire topographique canton de Cassel
Degré d'étude : étudié

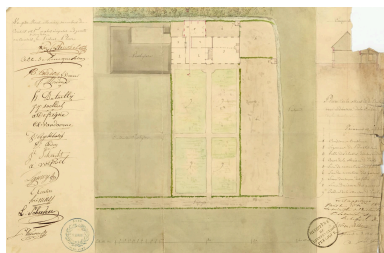
Plan de la maison d'école,
avec indication de la cuisine.

Dressé par l'architecte
départemental Gesse Gervais,
1843 (AD Nord, 2 O 455 / 26).
Repro. Delphine Volto Jourdan
IVR32_20255900539NUCA

En 1843 des plans sont dressés par l'architecte Gesse Gervais (ill.), témoignant de la création d'une petite annexe servant de cuisine à l'arrière du bâtiment, destinée à améliorer les conditions de logement de l'instituteur, jusque-là assez précaires. Ce plan révèle également l'organisation interne du bâtiment : la partie gauche est réservée au logement de l'instituteur, comprenant cinq pièces en rez-de-chaussée et quatre chambres en mansarde, tandis que la partie droite est dévolue à la salle de classe (AD Nord : 2 O 455 / 26).

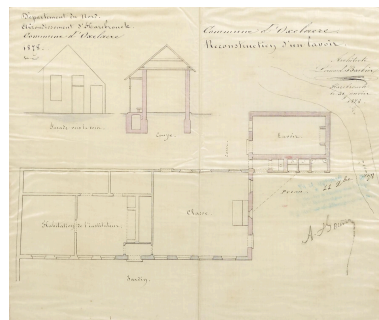
Reconstruction d'un lavoir.
1878 (AD Nord : 2 O 455 / 30).
Repro. Delphine Volto Jourdan
IVR32_20255900542NUCA

En 1878-1880, des travaux plus lourds sont entrepris sous la direction de Benoit Derache, maître-maçon à Cassel, sur les plans de l'architecte Léonard Barbier (ill.). Ils concernent à la fois l'école et la reconstruction d'un lavoir. Les devis mentionnent un pavement en carreaux gris de Belgique, un trottoir en brique longeant la classe et la maison, des colonnes

en fonte sur base de pierre de Tournai, ainsi qu'une nouvelle charpente en sapin rouge et une couverture en pannes vernissées noires (AD Nord : 2 O 455 / 30).

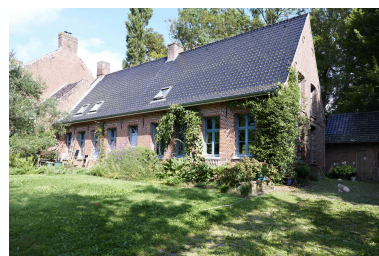
Façade principale sud et pignon est.
Phot. Delphine Volto Jourdan
IVR32_20245902812NUCA

L'édifice, construit en maçonnerie de brique rouge, se développe sur un rez-de-chaussée et un comble aménagé. Orienté est-ouest, il offre sa façade principale au sud, tournée vers le jardin. Celle-ci, rythmée par neuf travées, présente en son centre une porte en bois. Seuils et appuis de fenêtres sont en pierre bleue, surmontés de linteaux droits.

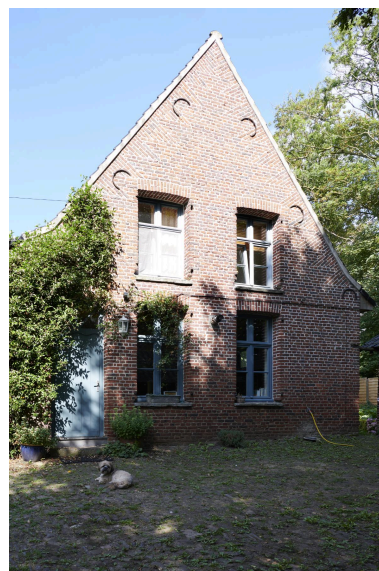
Pignon est.
Phot. Delphine Volto Jourdan
IVR32_20245902813NUCA

Le pignon est s'ouvre par quatre larges baies similaires à celles de la façade sud, deux au rez-de-chaussée et deux au comble. Une porte en bois y donne également accès au bâtiment, tandis que des fers d'ancrage en demi-lune ponctuent la maçonnerie. Le pignon ouest est accolé à l'ancien presbytère [IA59005829]

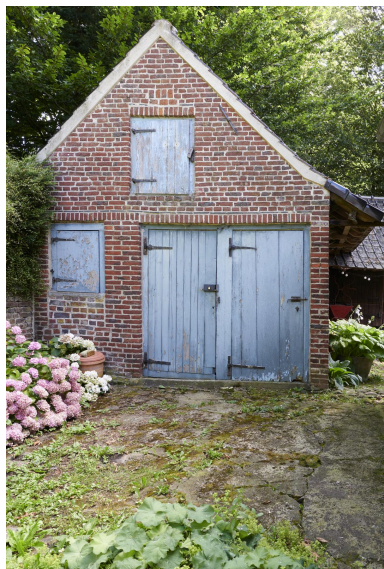
Ancien lavoir, pignon ouest.
Phot. Delphine Volto Jourdan
IVR32_20245902815NUCA

Au fond de la parcelle subsistent deux annexes, dont un ancien lavoir de plan rectangulaire, lui aussi orienté est-ouest. Celui-ci se distingue au sud par une porte en bois et par un espace couvert d'un passage voûté en plein cintre, ancien accès à une pompe à eau. Le pignon côté est est percé au rez-de-chaussée d'une large double porte en bois, d'une baie carrée fermée par un volet, ainsi que d'une ouverture carrée analogue dans le comble.

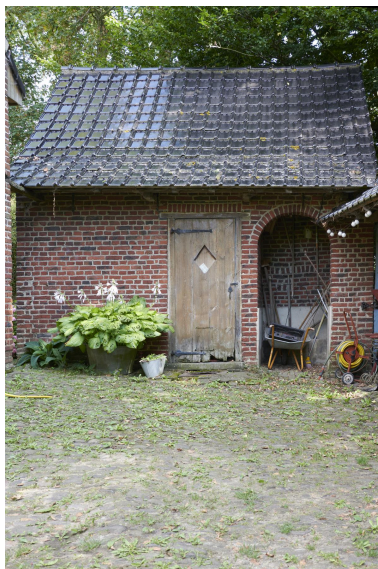
Ancien lavoir, façade
sud et cour pavée.
Phot. Delphine Volto Jourdan
IVR32_20245902814NUCA

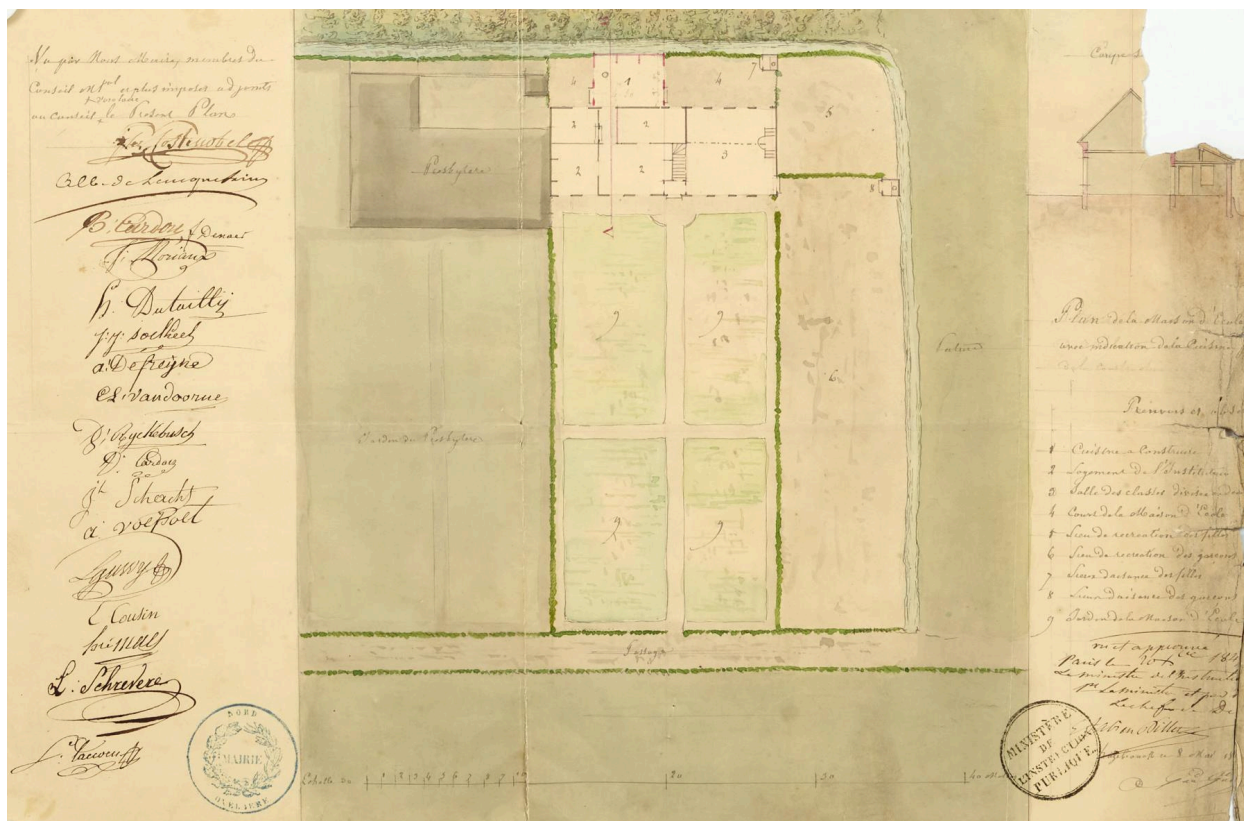
Plan de la maison d'école, avec indication de la cuisine. Dressé par l'architecte départemental Gesse Gervais, 1843 (AD Nord, 2 O 455 / 26).

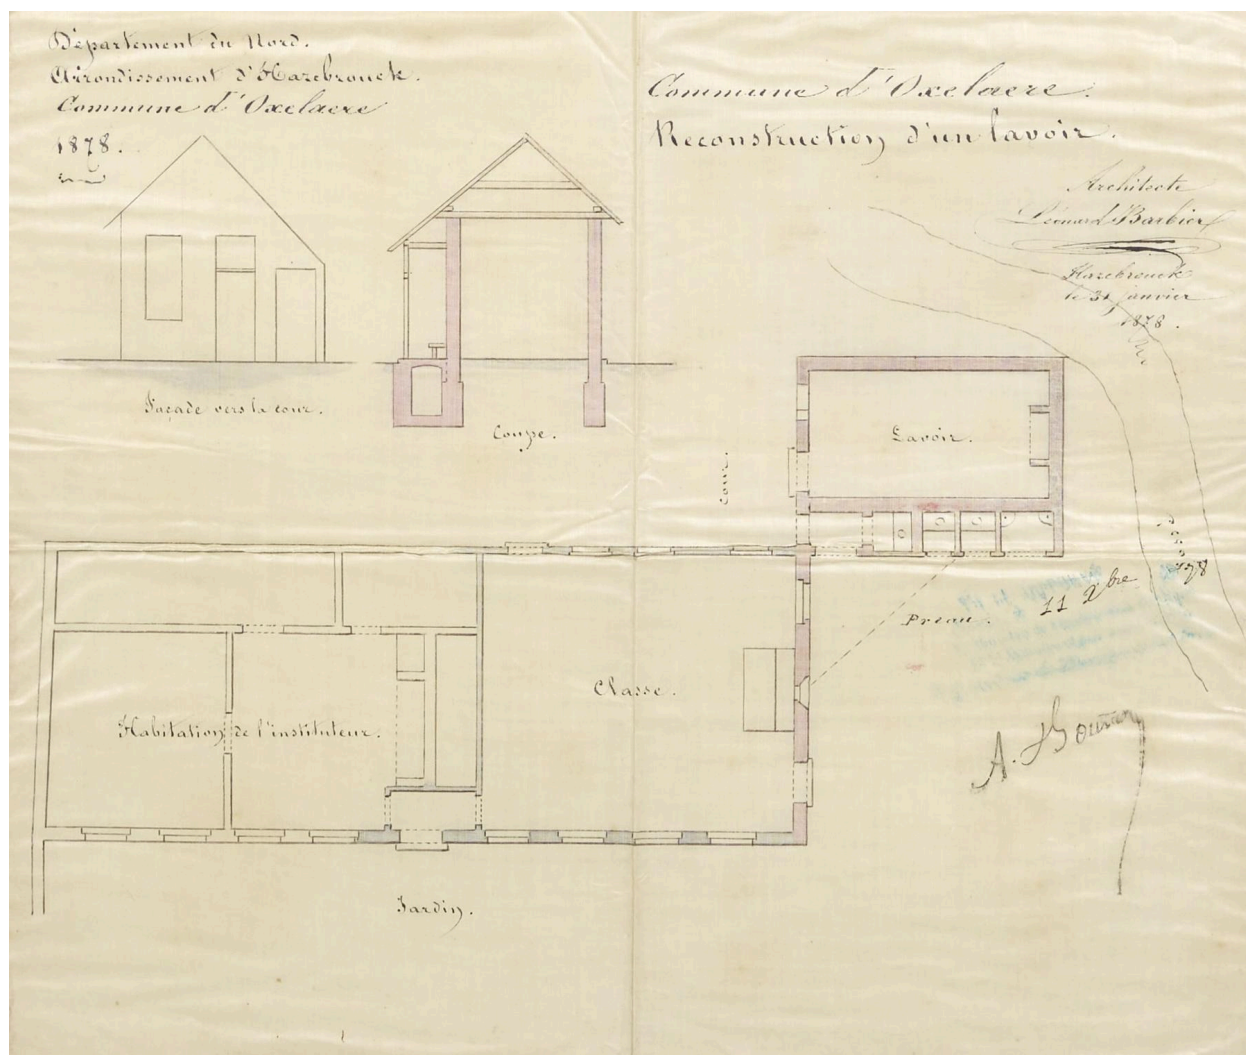
Reconstruction d'un lavoir. 1878 (AD Nord : 2 O 455 / 30).

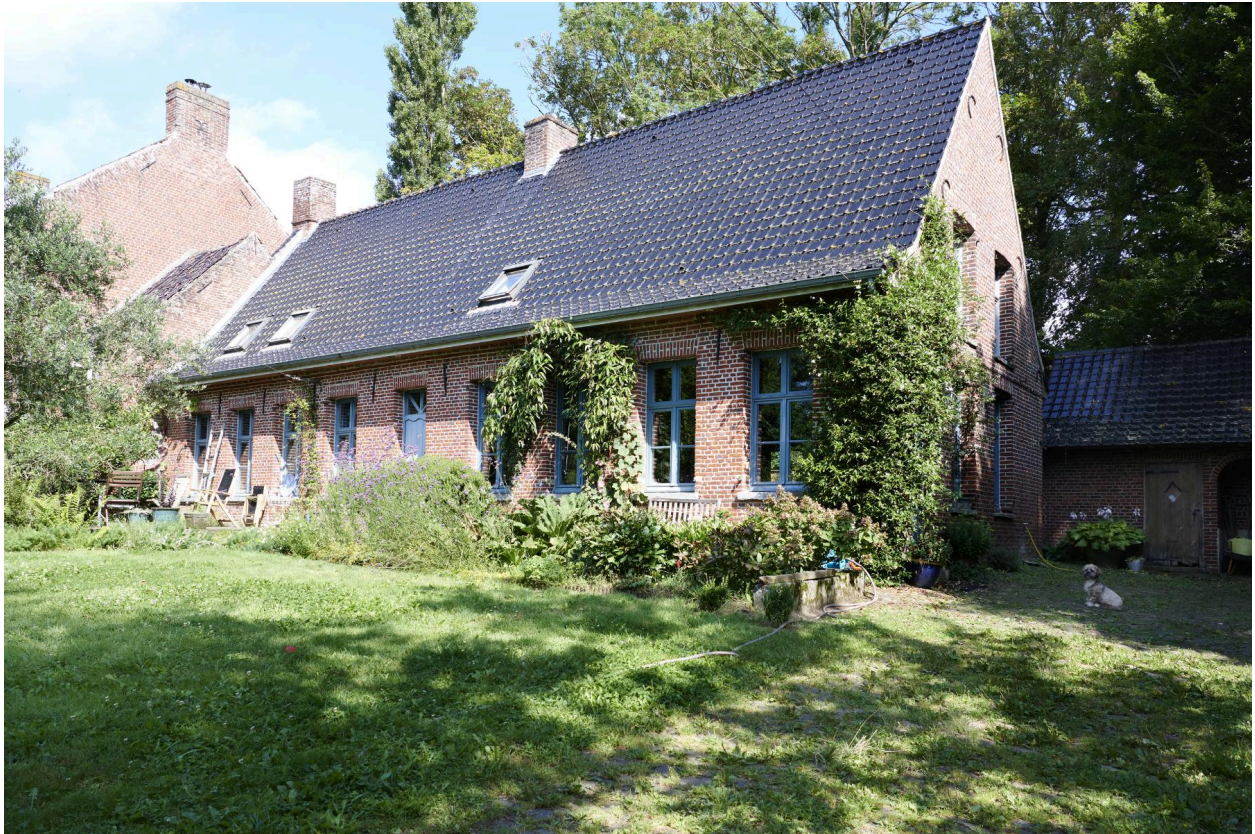
Façade principale sud et pignon est.

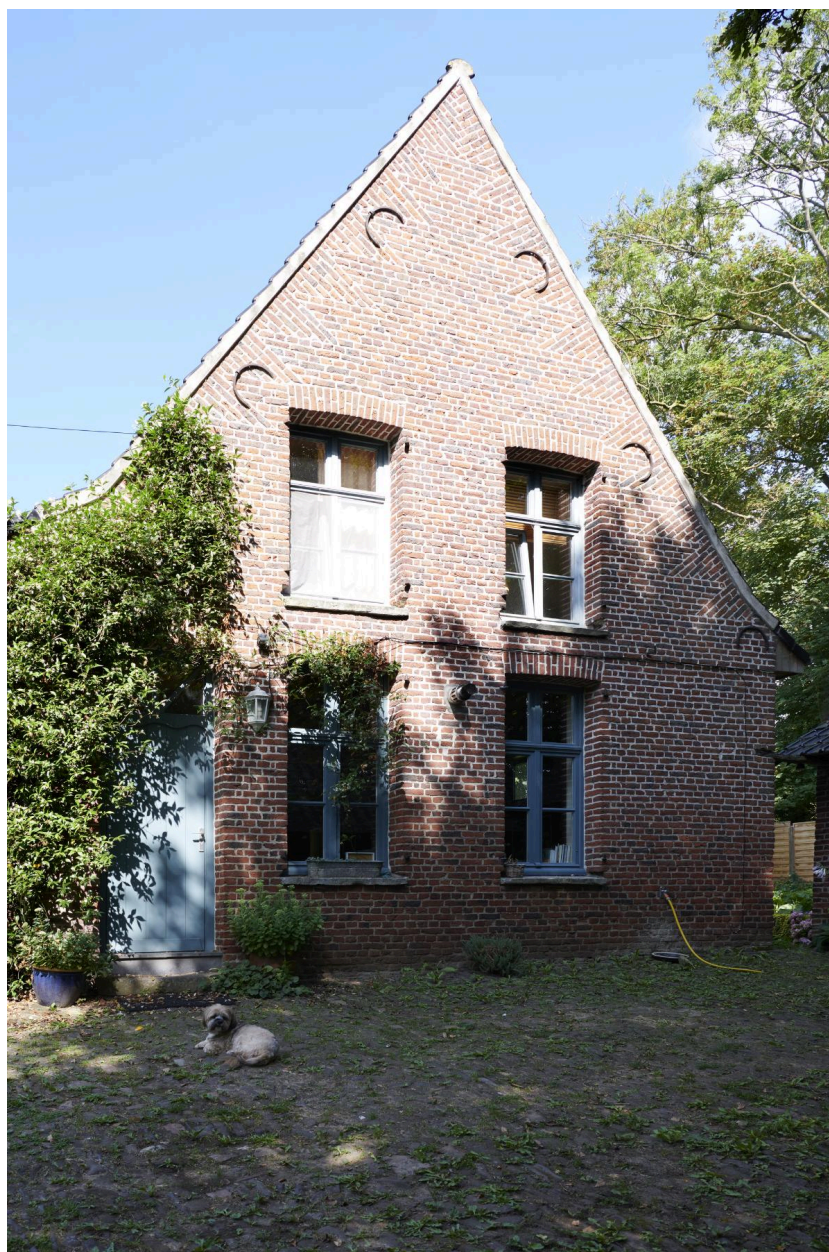
Pignon est.

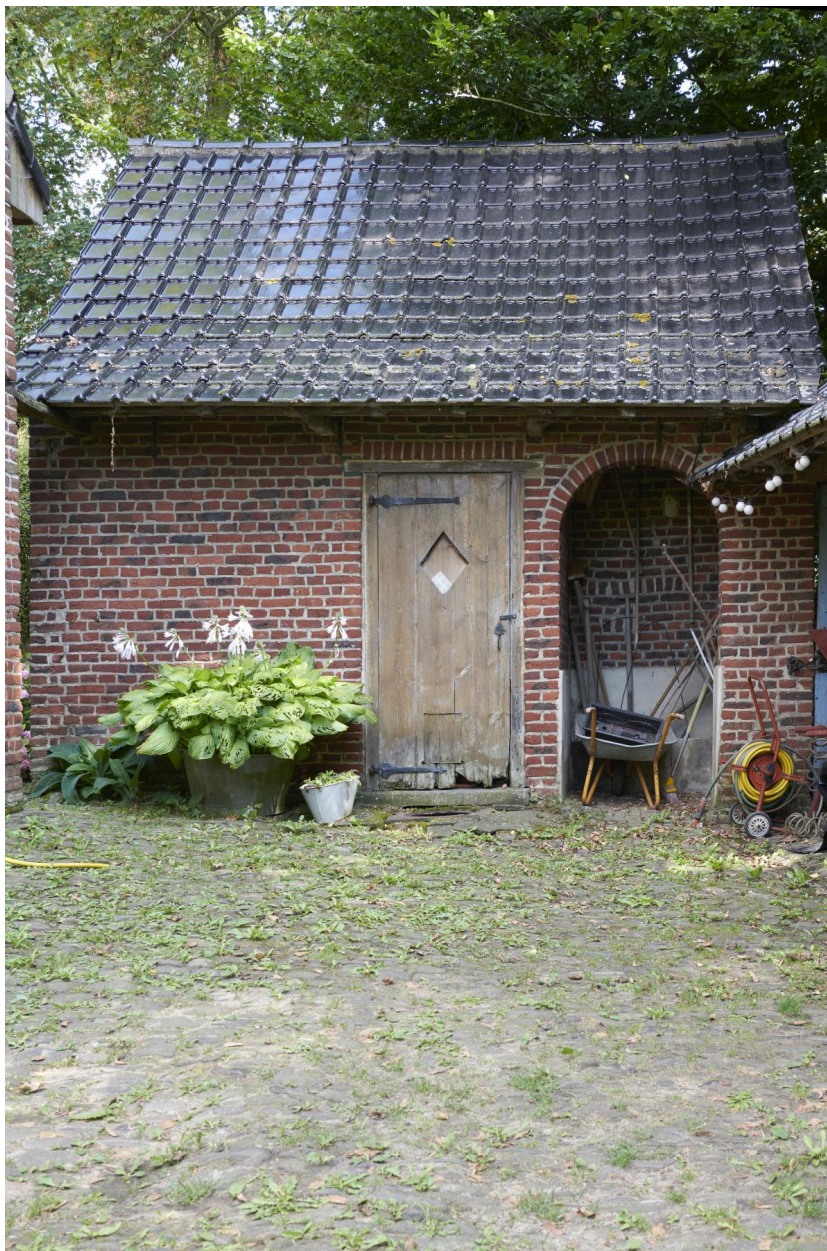
Ancien lavoir, façade sud et cour pavée.
