Hauts-de-France, Nord  
Le Quesnoy  
14 rue Achille Carlier

## Maison bourgeoise, actuellement immeuble de bureaux

Numéro de dossier : IA59005720  
Date de l'enquête initiale : 2023  
Date(s) de rédaction : 2024  
Cadre de l'étude : inventaire topographique Le Quesnoy centre  
Degré d'étude : repéré

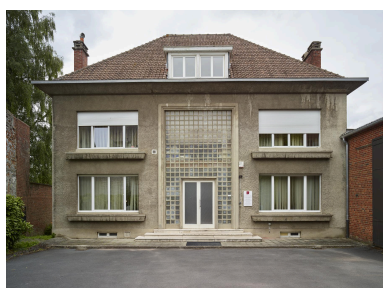
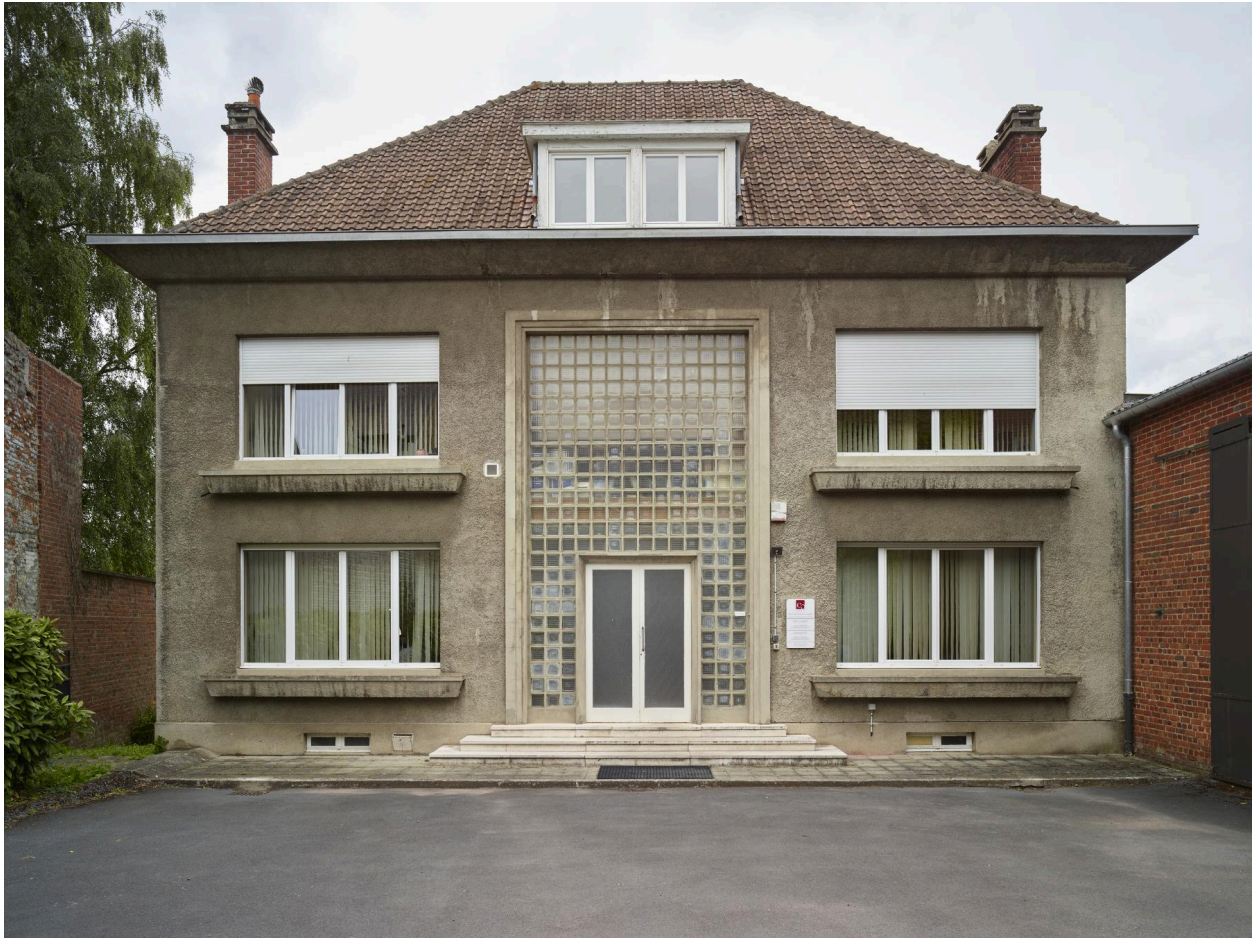
Maison, 14 rue Achille Carlier :  
vue générale de la façade avant.  
Phot. Pierre Thibaut  
IVR32\_20245900162NUCA

Maison, 14 rue Achille Carlier : vue générale de la façade avant.

Dans les deux travées latérales, les baies horizontales sont couvertes par un linteau et agrémentées d'un "appui jardinière". La travée centrale, précédée d'un grand degré, accueille la porte piétonne. Cette dernière est insérée dans un chambranle en béton, lui même inclus dans un grand panneau de briques de verre qui occupe toute la hauteur de la façade. Ce dernier est encadré par une arche rectangulaire en béton aux chambranle à ressauts.

Bien que certains détails, comme les baies horizontales avec appuis jardinière, soient également mis en œuvre dans d'autres immeubles de la Seconde Reconstruction, la façade avant, avec son jeu sur les matériaux (béton et verre), sur les formes (horizontalité des baies vs. travée centrale très verticale), sur l'alternance de parties opaques ou transparentes (vitrés des fenêtres et de la porte, briques de verre) est un beau manifeste de l'architecture des années 1950. Elle est unique au Quesnoy.

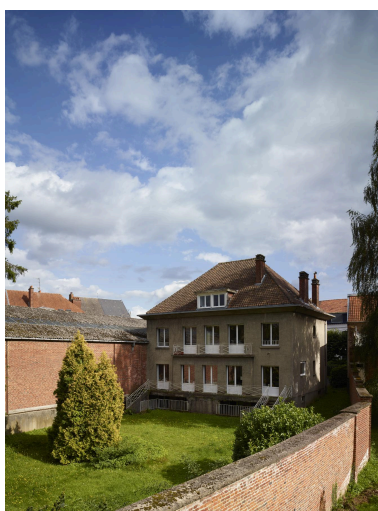
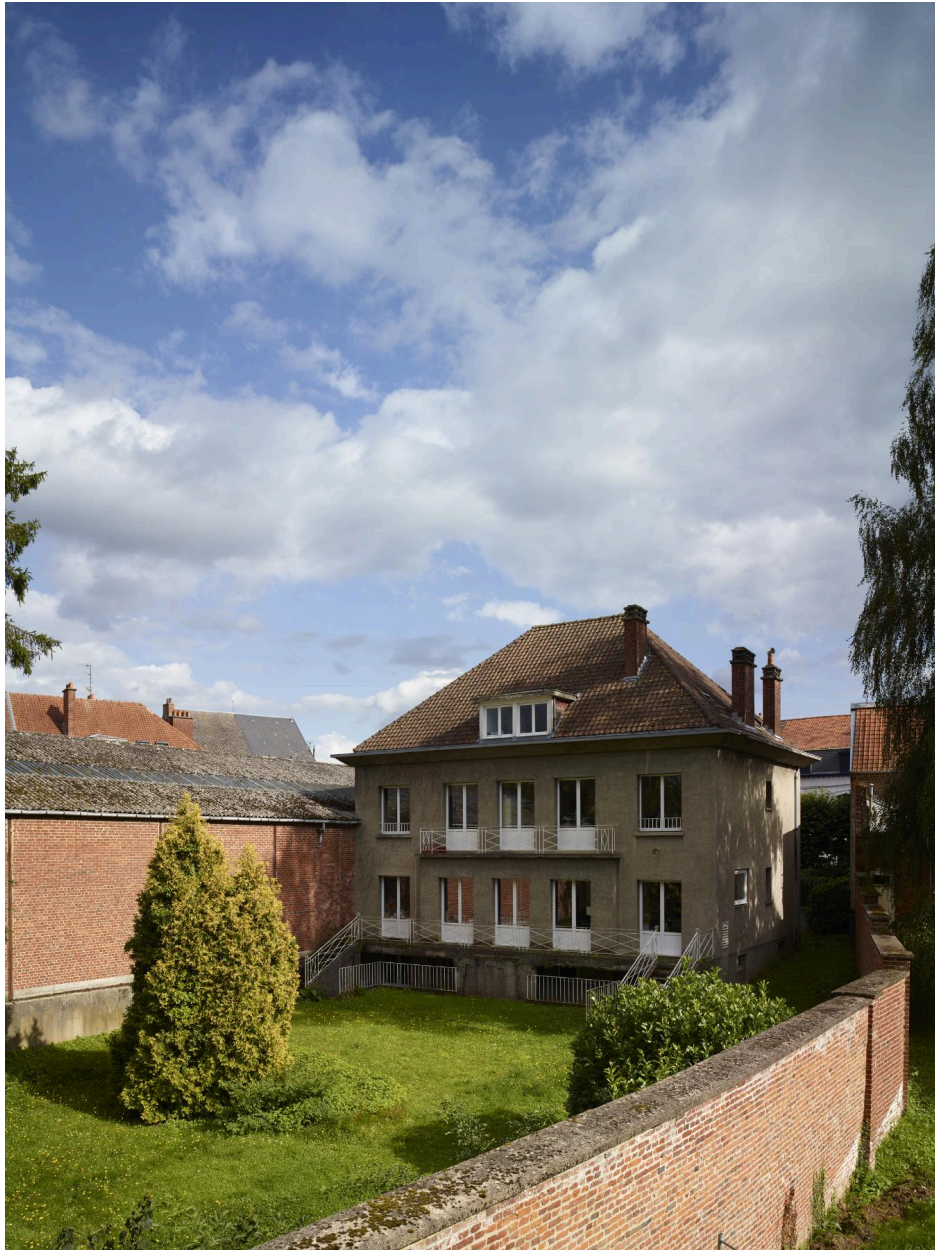
Maison, 14 rue Achille Carlier :  
vue générale de la façade arrière.  
Phot. Pierre Thibaut  
IVR32\_20245900304NUCA

Maison, 14 rue Achille Carlier : vue générale de la façade arrière.

Les cinq travées sont composées de baies verticales couvertes par un linteau. À la différence de la façade principale, les appuis des deux fenêtres situées aux extrémités du second niveau sont de simples bandeaux en béton. Toutes les autres baies sont des portes-fenêtres. Elles s'ouvrent sur une terrasse au premier niveau et sur un balcon filant pour les trois travées centrales du second niveau. À chaque extrémité de la terrasse, un escalier à volée droite permet d'accéder au jardin en contrebas. Les garde-corps des balcons, de la terrasse et des rampes d'escalier sont en fer, associant motifs de losanges horizontaux et verticaux.

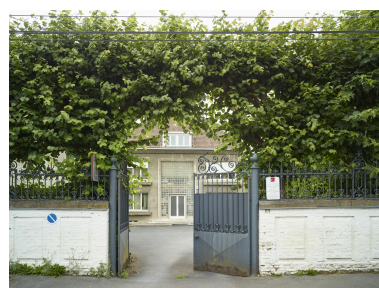
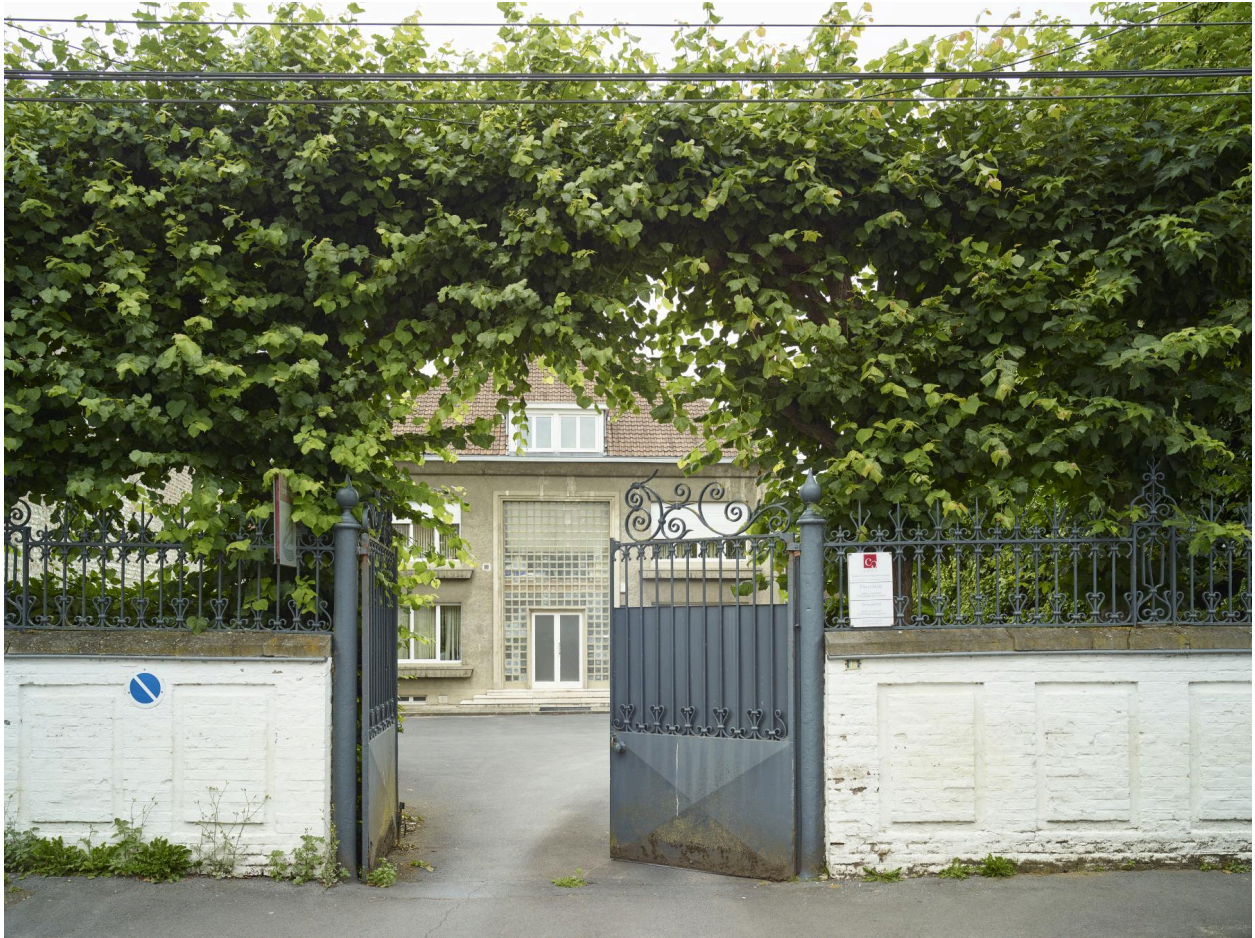
Maison, 14 rue Achille Carlier :  
vue générale, avec le mur bahut  
qui ferme la parcelle sur la rue.  
Phot. Pierre Thibaut  
IVR32\_20245900163NUCA

Maison, 14 rue Achille Carlier : vue générale, avec le mur bahut qui ferme la parcelle sur la rue.

La parcelle est séparée de la rue par un mur en brique scandé de tables affleurées, surmonté d'une grille et percé d'un portail flamand.
