Hauts-de-France, Nord  
Frelinghien  
24-26 CD 945,

## **Usine de teinturerie Piequet, puis teinturerie Schuers, puis Teinturerie de Frelinghien (TDF) (détruit)**

Numéro de dossier : IA00062807  
Date de l'enquête initiale : 1988  
Date(s) de rédaction : 1990, 2020, 2023  
Cadre de l'étude : patrimoine industriel Armentières  
Degré d'étude : recensé

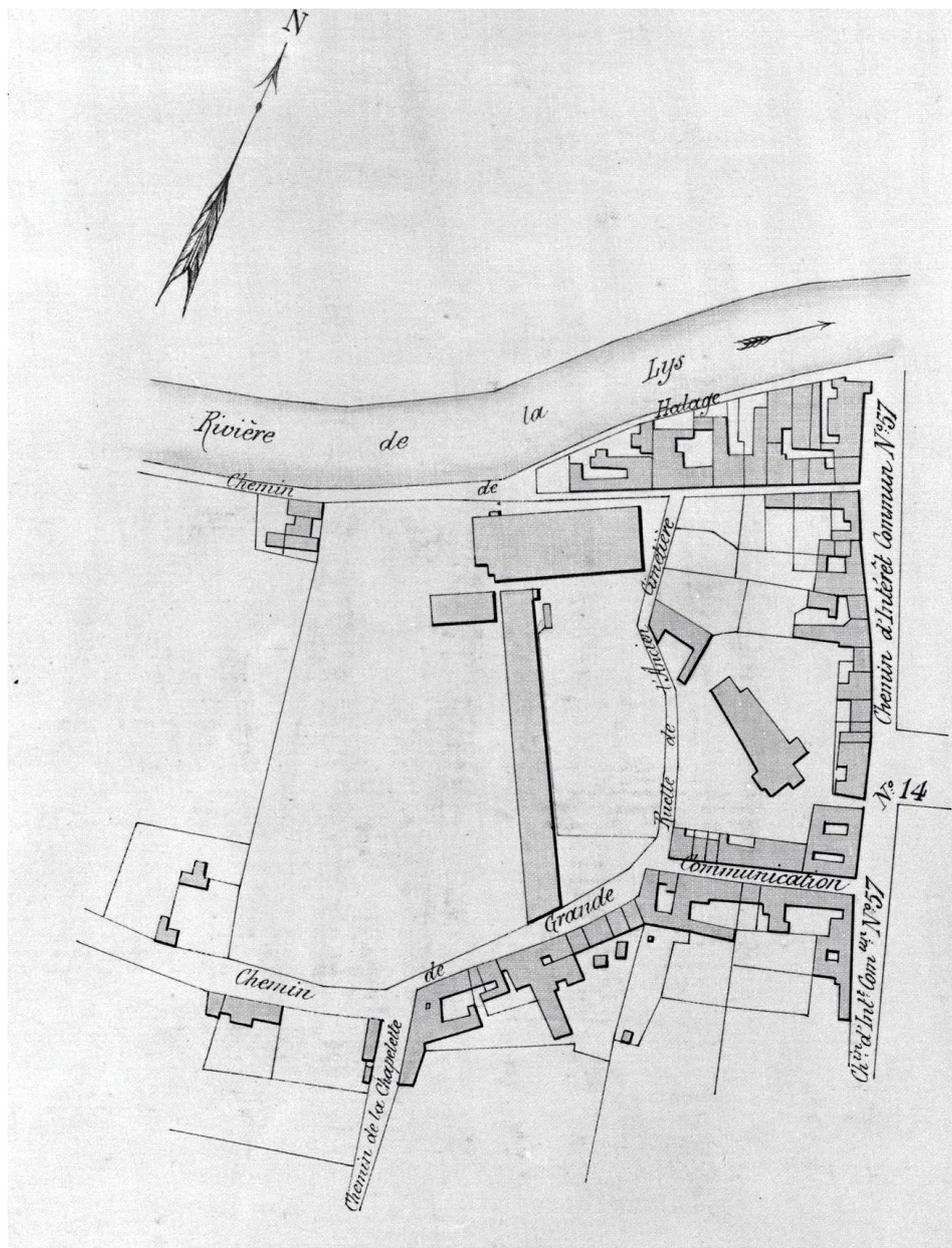
Piequet. Installation d'une teinturerie. Plan de situation, 1891 (AD Nord ; M4172930).

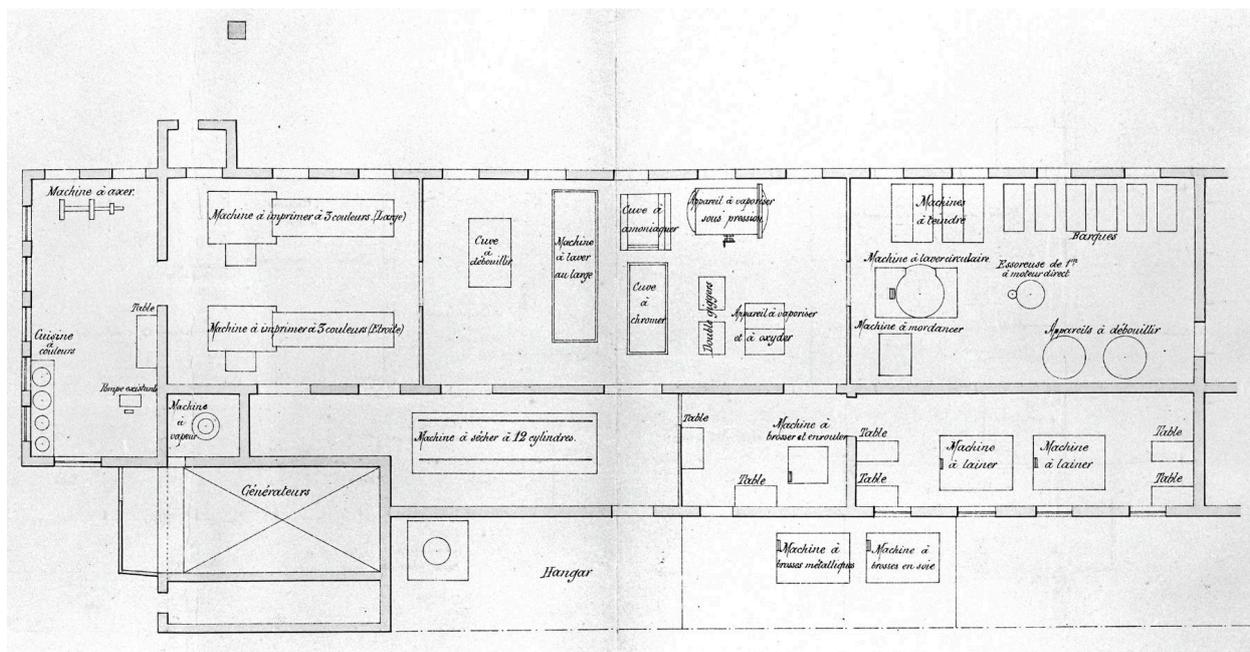
Piequet. Installation d'une teinturerie. Plan masse, 1891 (AD Nord ; M4172930).

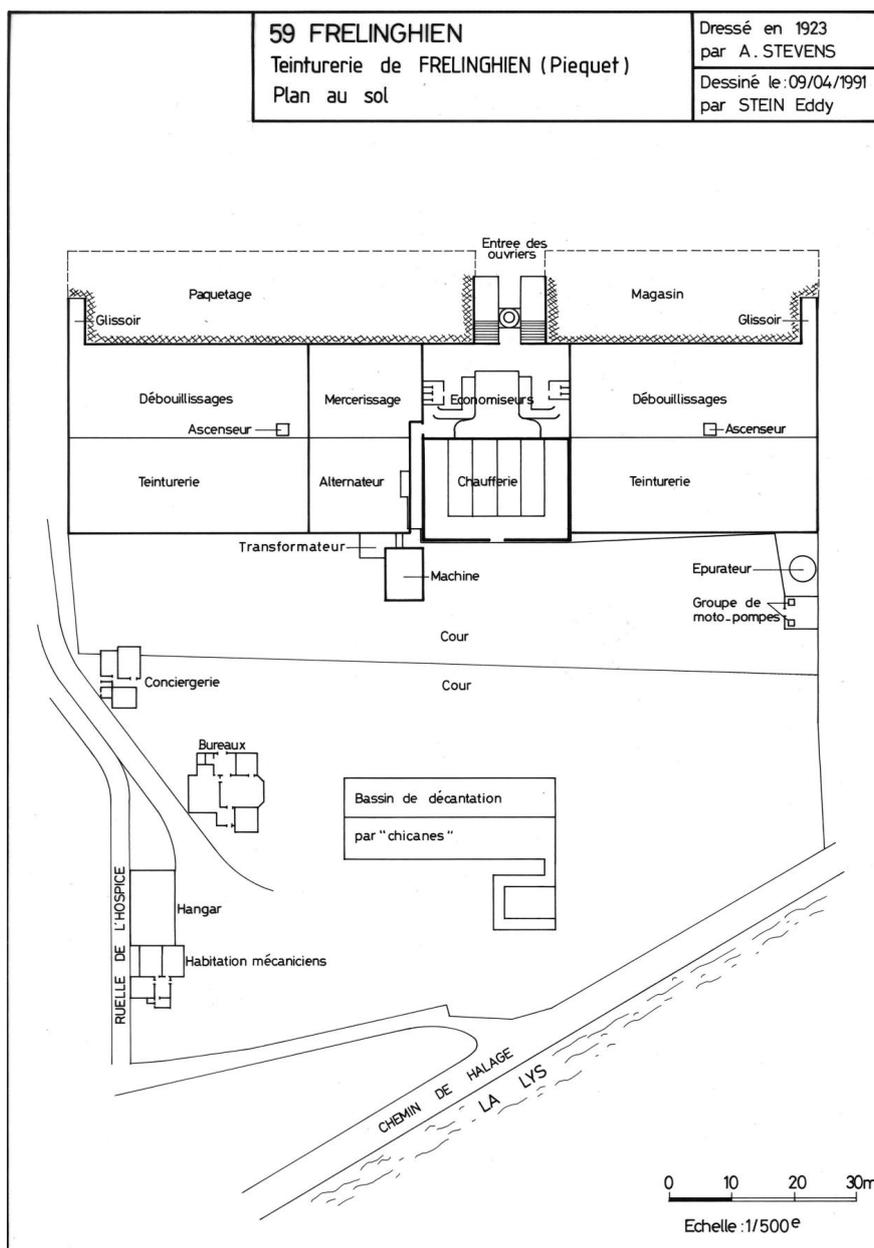
Teinturerie de Frelinghien. Plan au sol d'après un plan de 1923, 1991 (AD Nord ; M41712466).

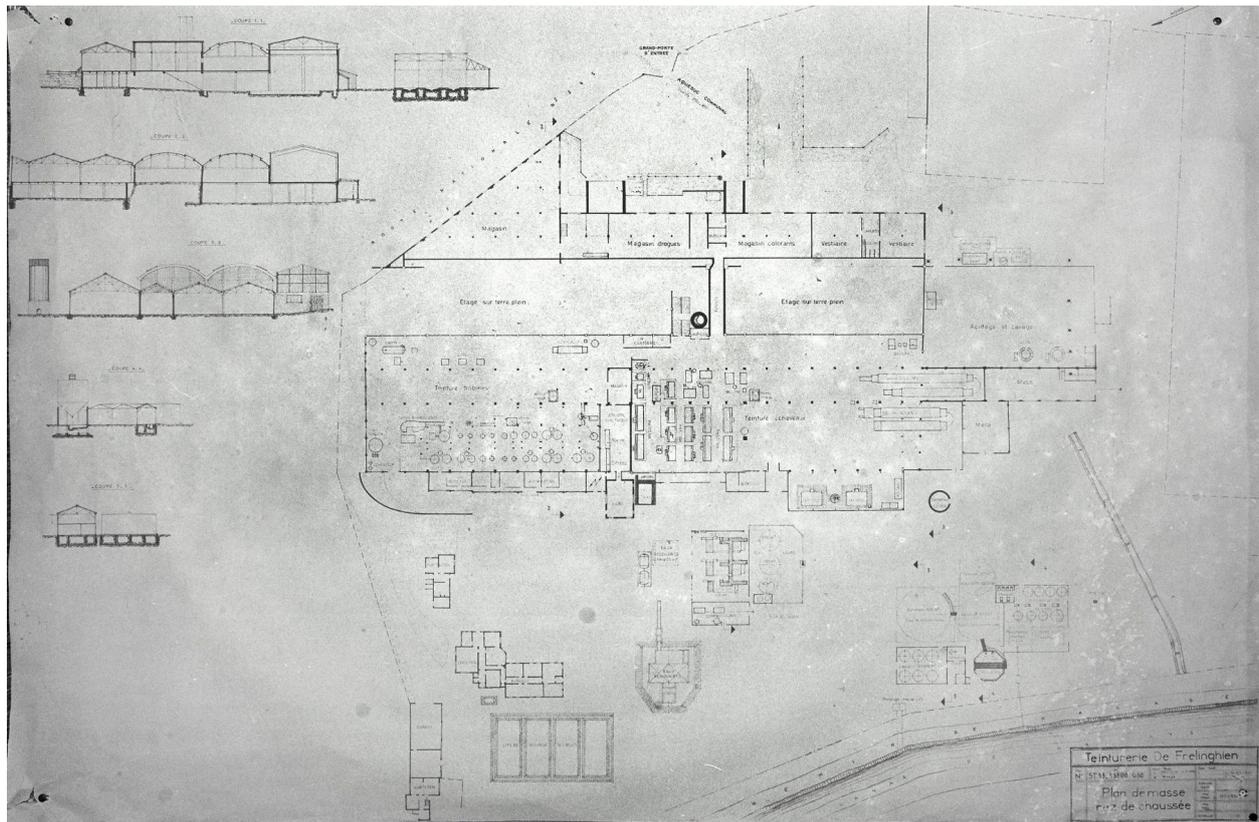
Teinturerie de Frelinghien (TDF). Plan masse du rez-de-chaussée, 1924 (AD Nord ; M41712466).

Teinturerie de Frelinghien (TDF).  
Plan masse du rez-de-chaussée,  
1924 (AD Nord ; M41712466).  
Repro. Olivier Marlard  
IVR31\_19885902260X

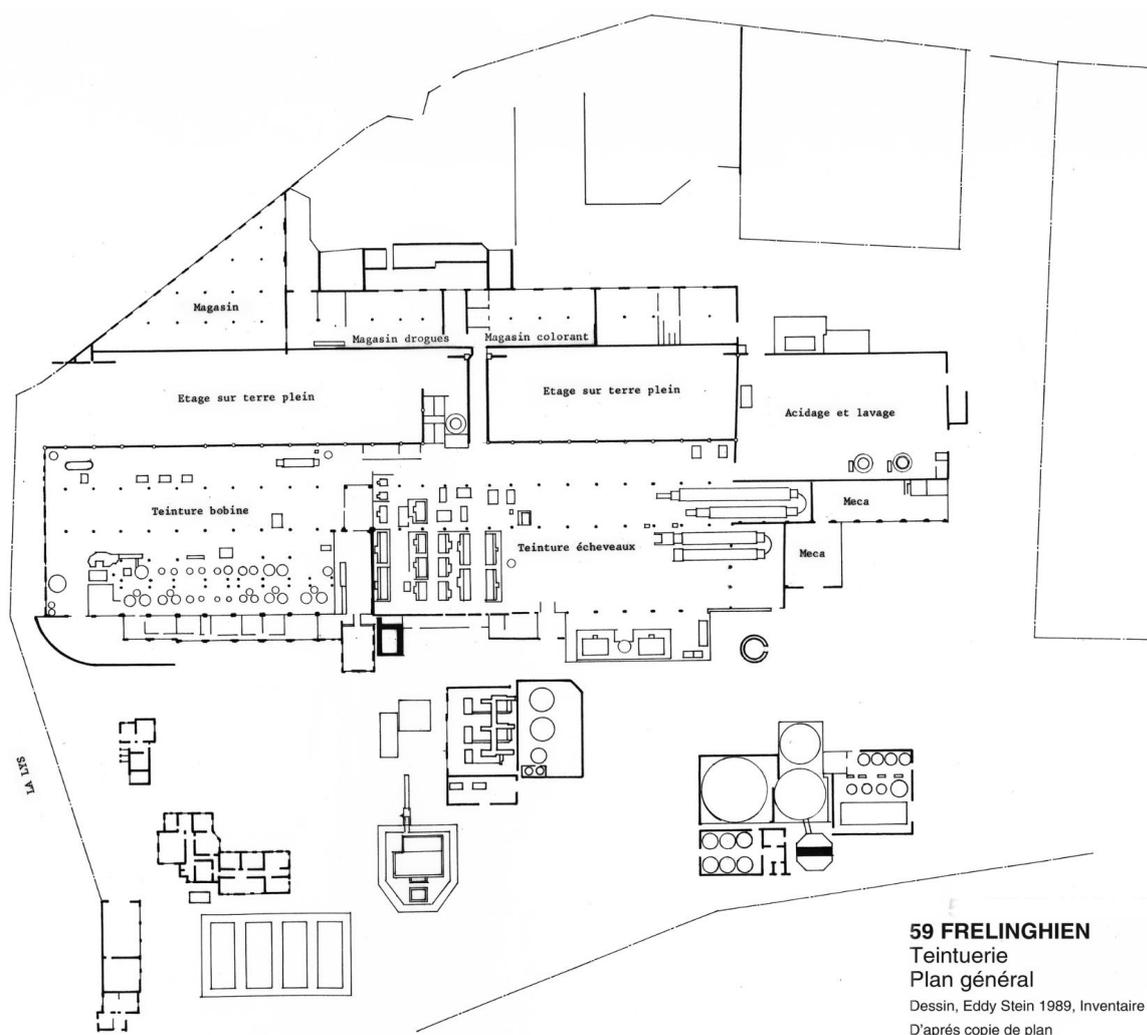
**59 FRELINGHIEN**  
Teinturerie  
Plan général

Teinturerie de Frelinghien (TDF). Plan masse du rez-de-chaussée en 1924, 1989 (AD Nord ; M41712466).

Teinturerie de Frelinghien (TDF).  
Plan masse du rez-de-chaussée en  
1924, 1989 (AD Nord ; M41712466).  
Repro. Eddy Stein  
IVR31\_20125901788NUC4A

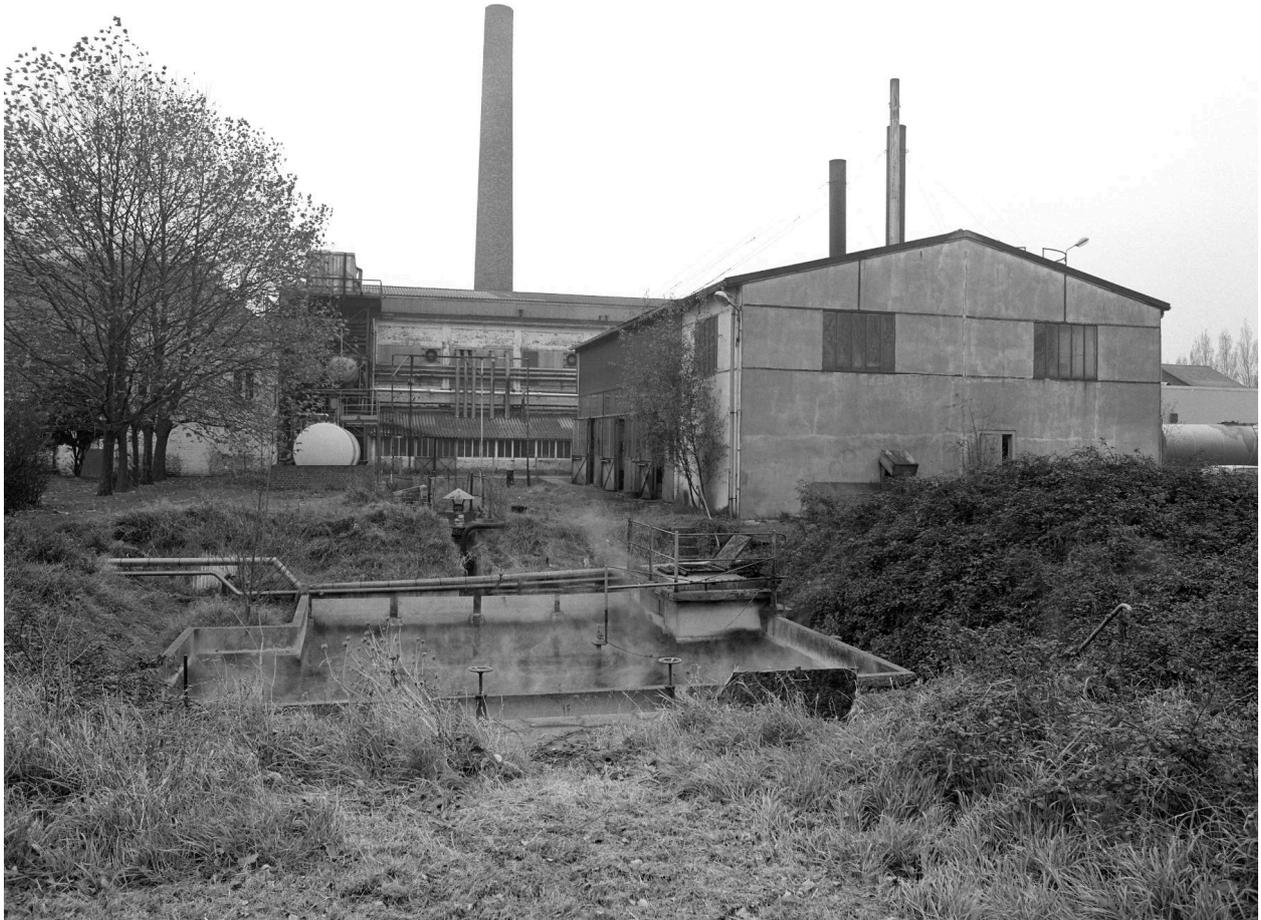
Atelier de fabrication. Vue prise vers le sud.

Les ateliers de fabrication sont en pans de béton armé et sont couverts de voûtes paraboliques, de longs pans et de lanterneaux. L'atelier de réparation, également en pans de béton armé, est couvert d'une voûte en berceau surmontée d'un lanterneau en ciment. La salle des machines, en rez-de-chaussée surélevé, est en brique. Les magasins, en rez-de-chaussée, sont en pans de fer et brique. Les bureaux, en rez-de-chaussée, sont dotés d'un toit complexe comprenant longs pans, croupes brisées débordantes.

Atelier de fabrication.  
Vue prise vers le sud.  
Phot. Olivier Marlard  
IVR31\_19885902255X

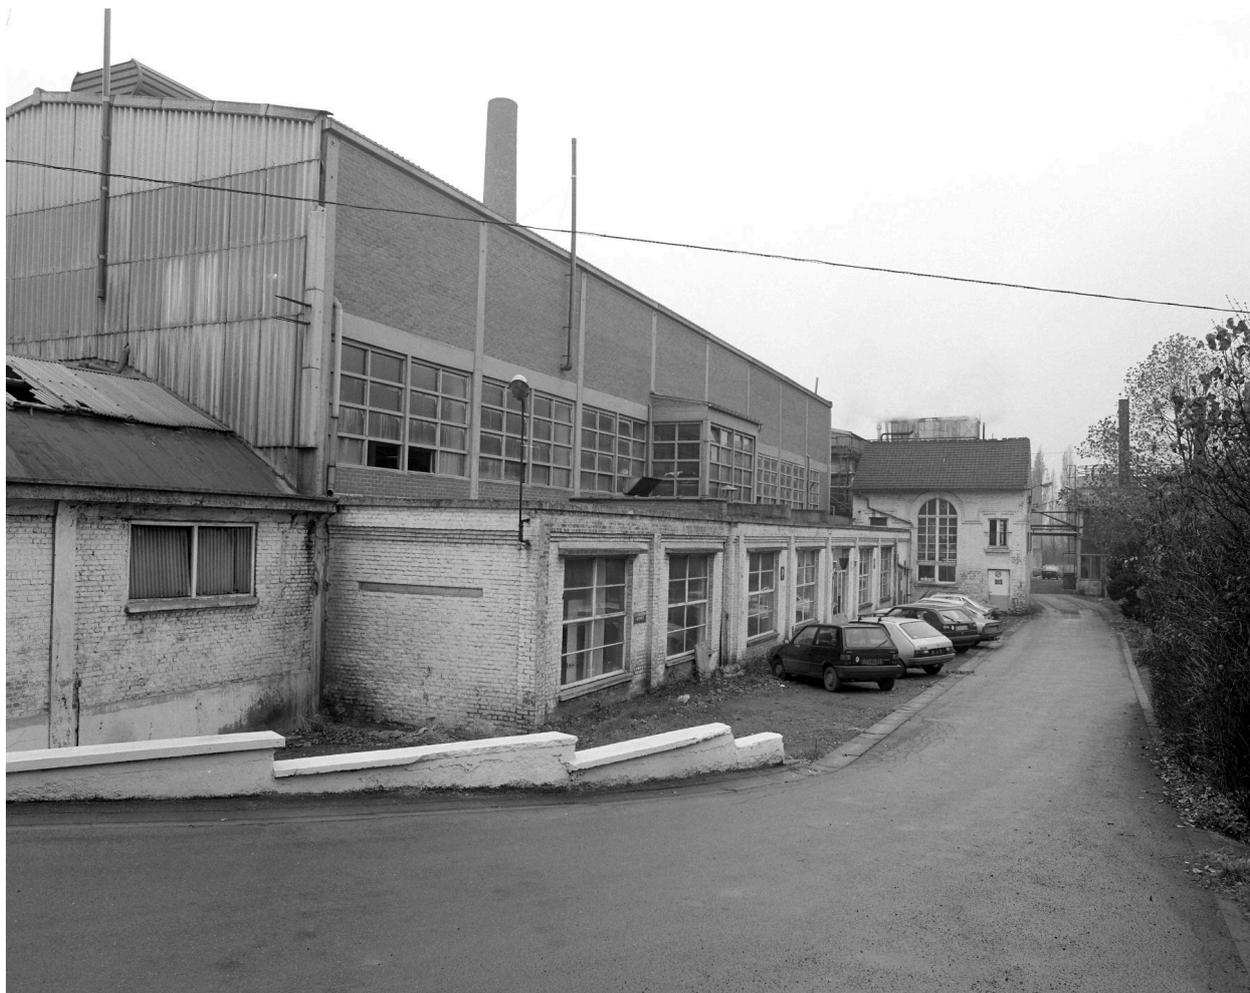
Atelier de fabrication (teinturerie) et salle des machines. Élévation sur cour. Vue prise vers le sud.

Atelier de fabrication (teinturerie)  
et salle des machines. Élévation  
sur cour. Vue prise vers le sud.  
Phot. Olivier Marlard  
IVR31\_19885902258X

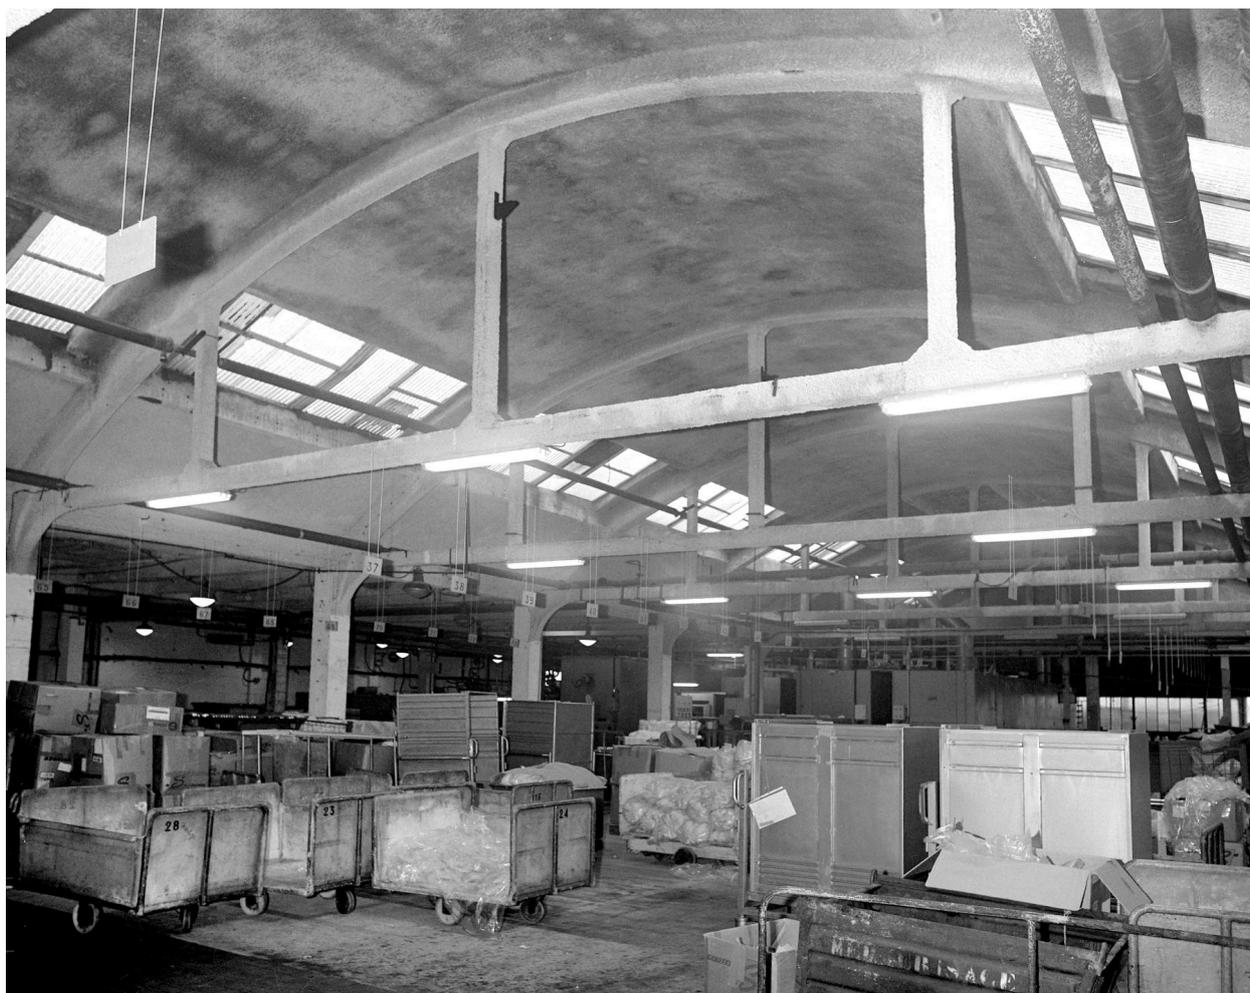
Atelier de fabrication. Vue intérieure.

Atelier de fabrication. Vue intérieure.  
Phot. Olivier Marlard  
IVR31\_19885902248X

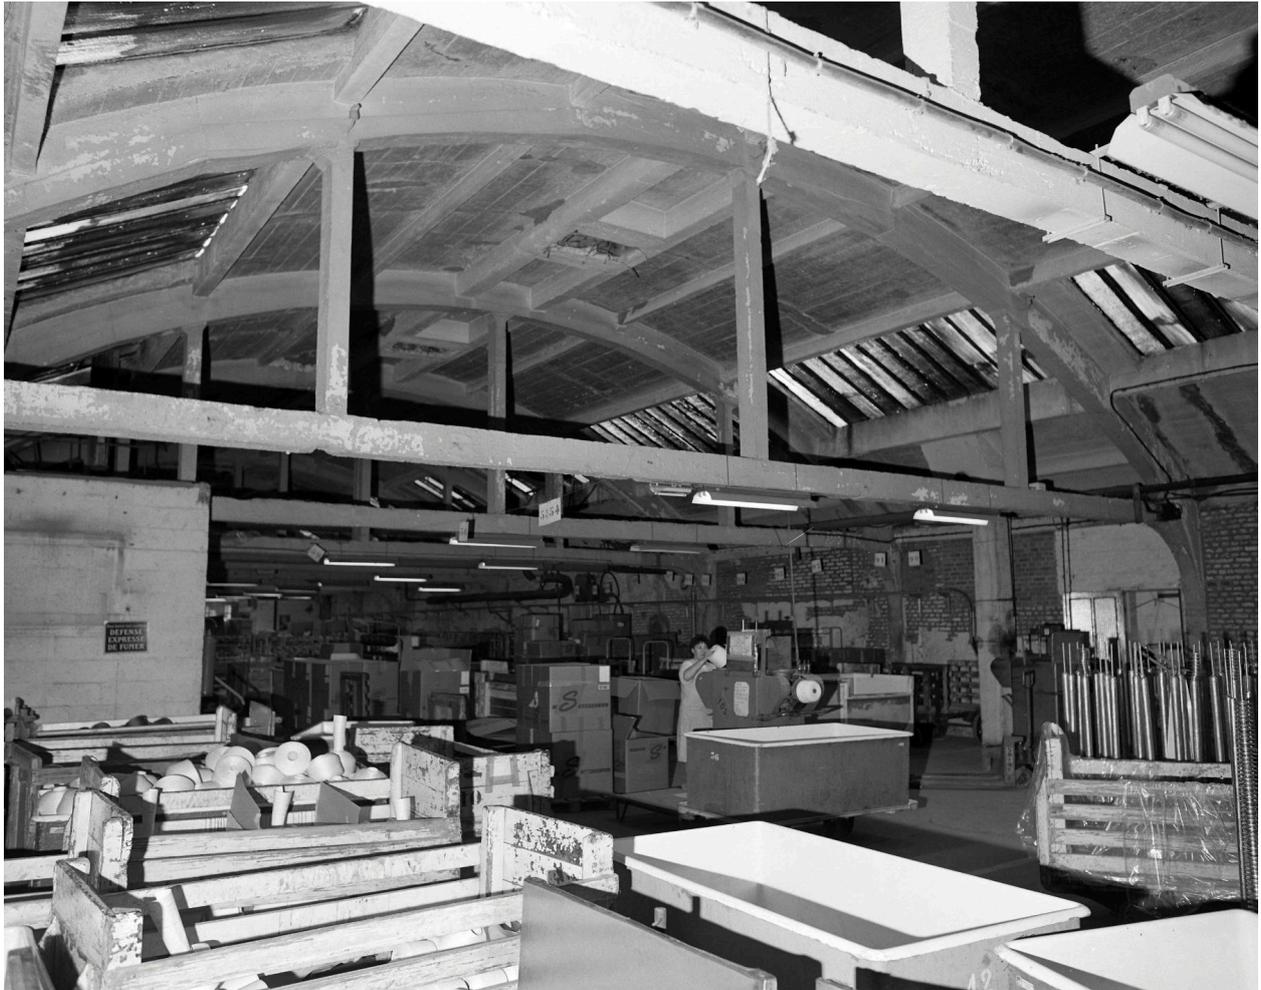
Atelier de fabrication. Vue intérieure.

Atelier de fabrication. Vue intérieure.  
Phot. Olivier Marlard  
IVR31\_19885902247X

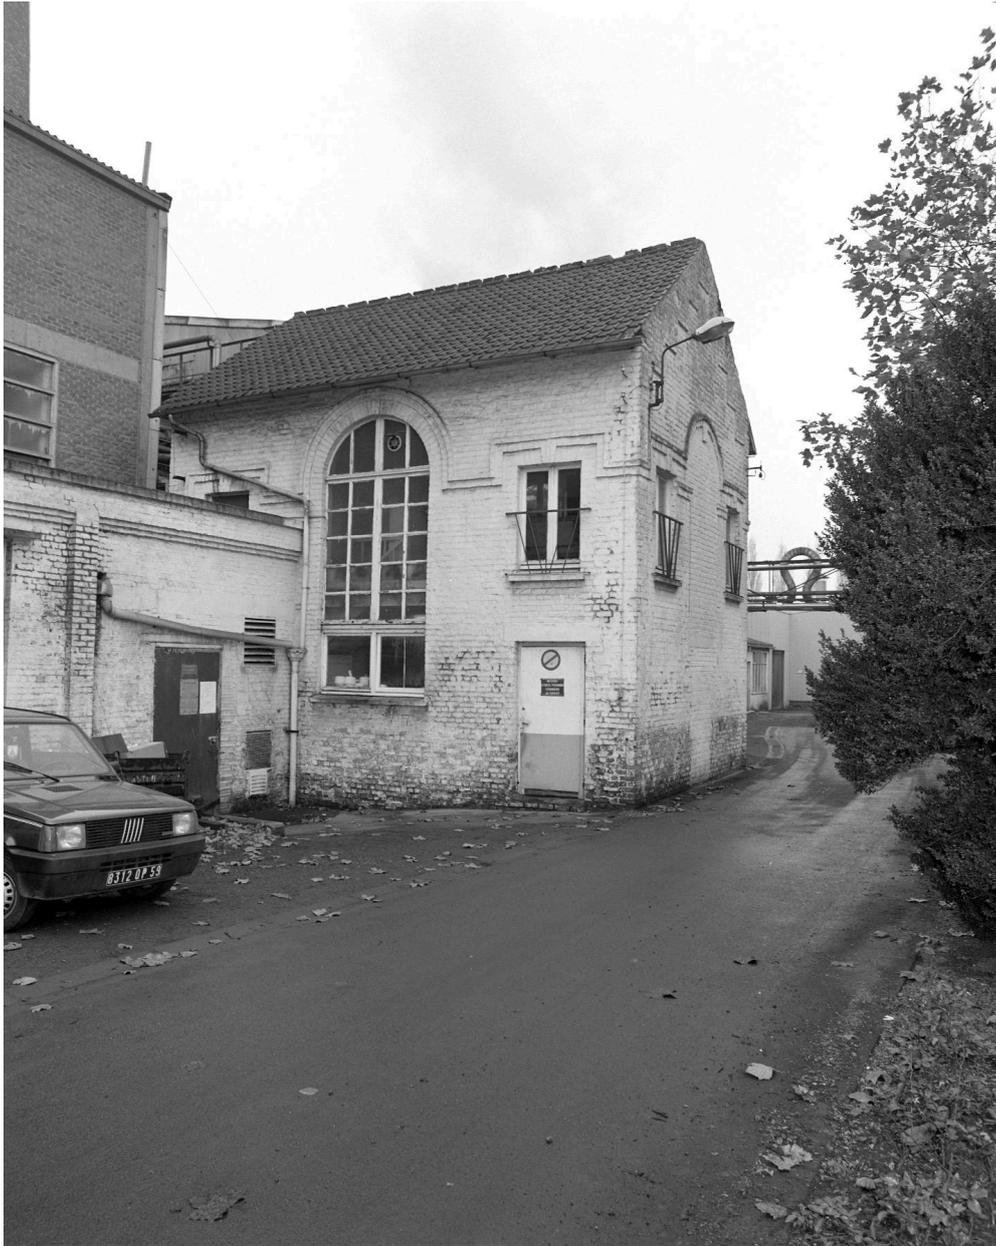
Ancienne salle des machines. Vue prise vers le sud.

Ancienne salle des machines.  
Vue prise vers le sud.  
Phot. Olivier Marlard  
IVR31\_19885902259X

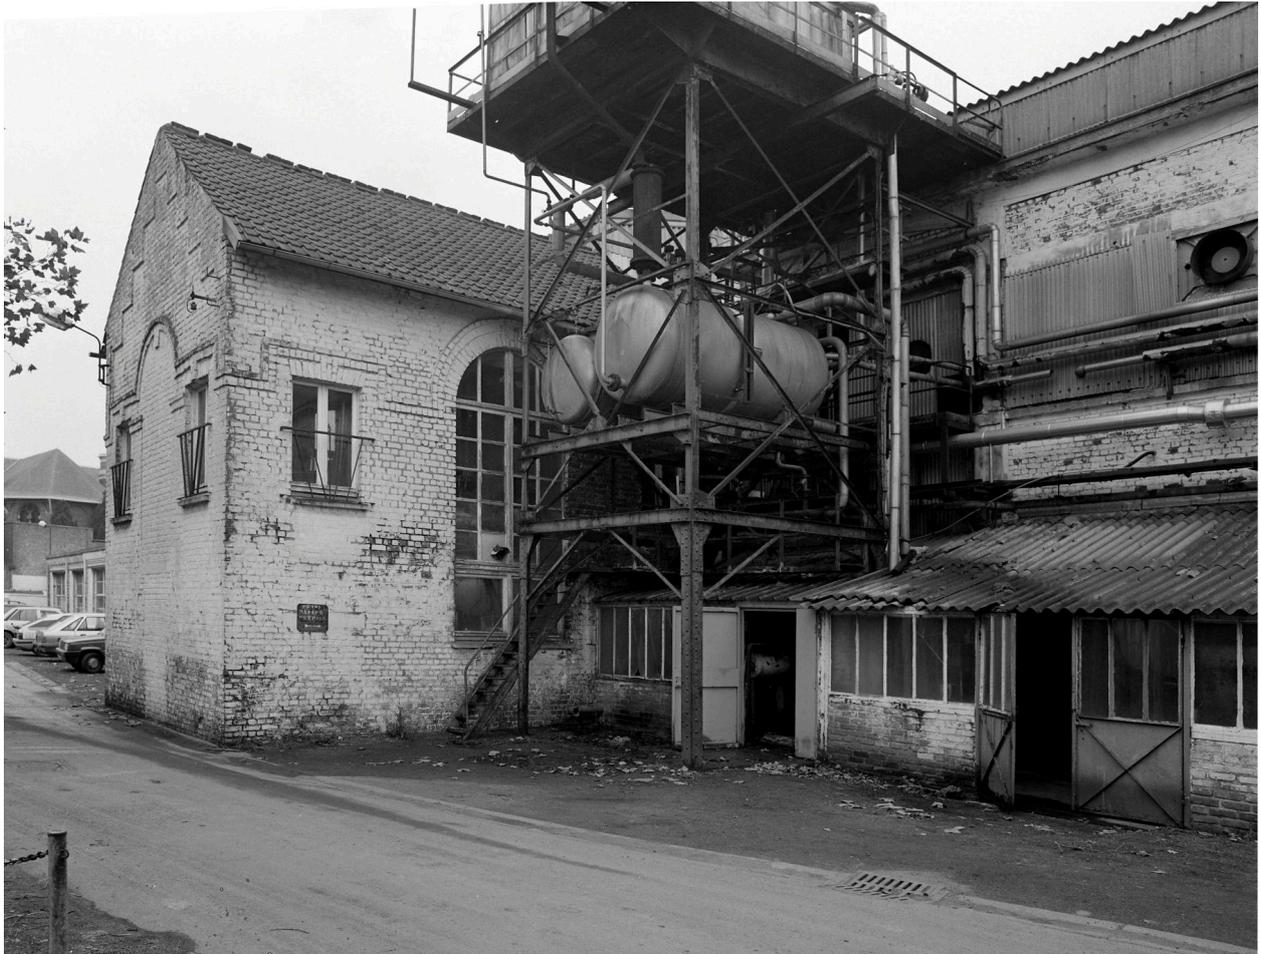
Ancienne salle des machines. Vue prise vers le nord-est.

Ancienne salle des machines.  
Vue prise vers le nord-est.  
Phot. Olivier Marlard  
IVR31\_19885902249X

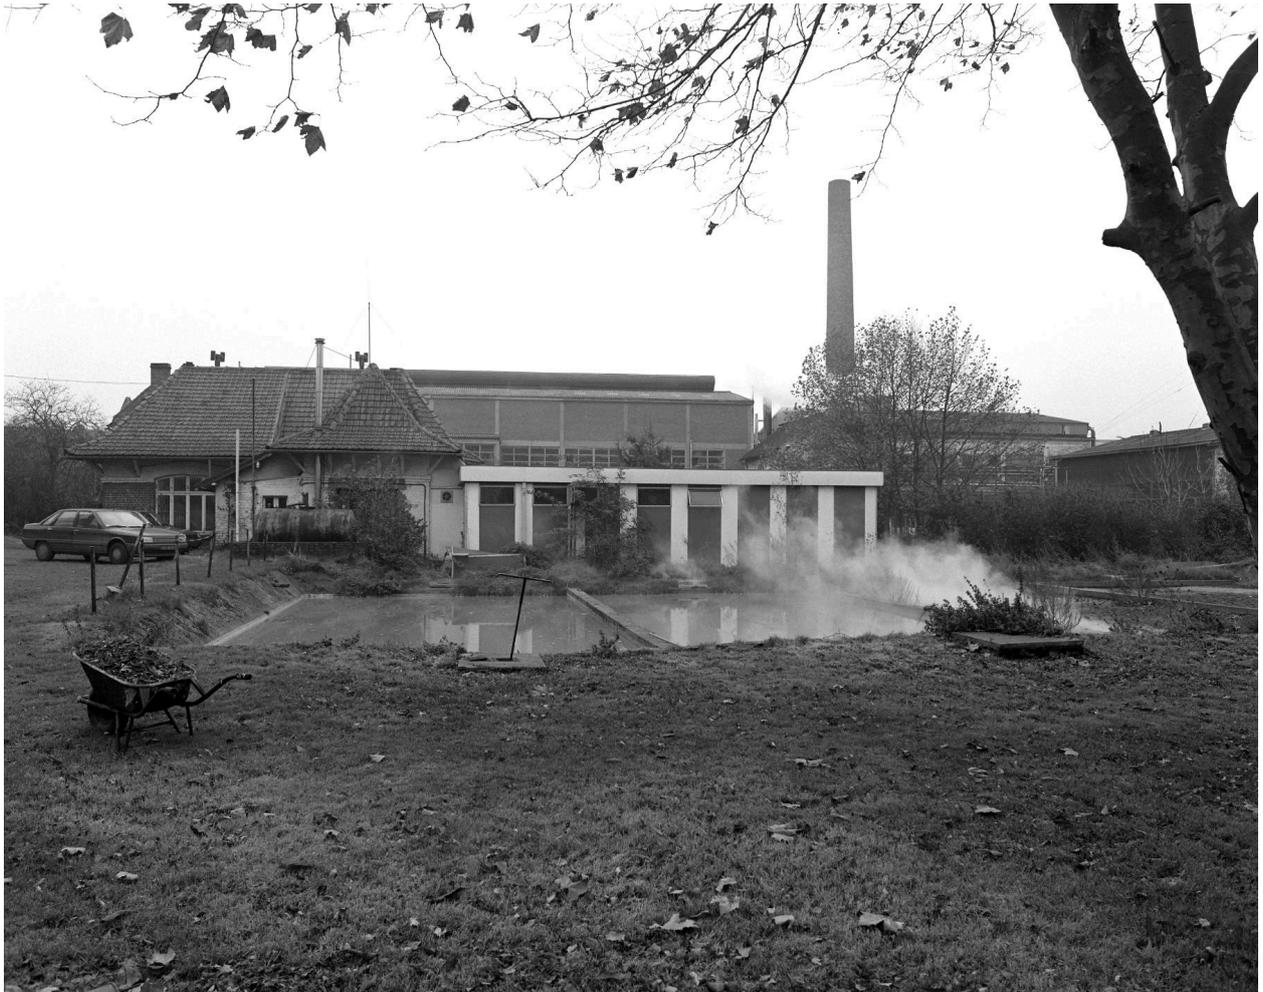
Bassin de décantation et bureaux. Vue prise vers l'est.

Bassin de décantation et  
bureaux. Vue prise vers l'est.  
Phot. Olivier Marlard  
IVR31\_19885902256X

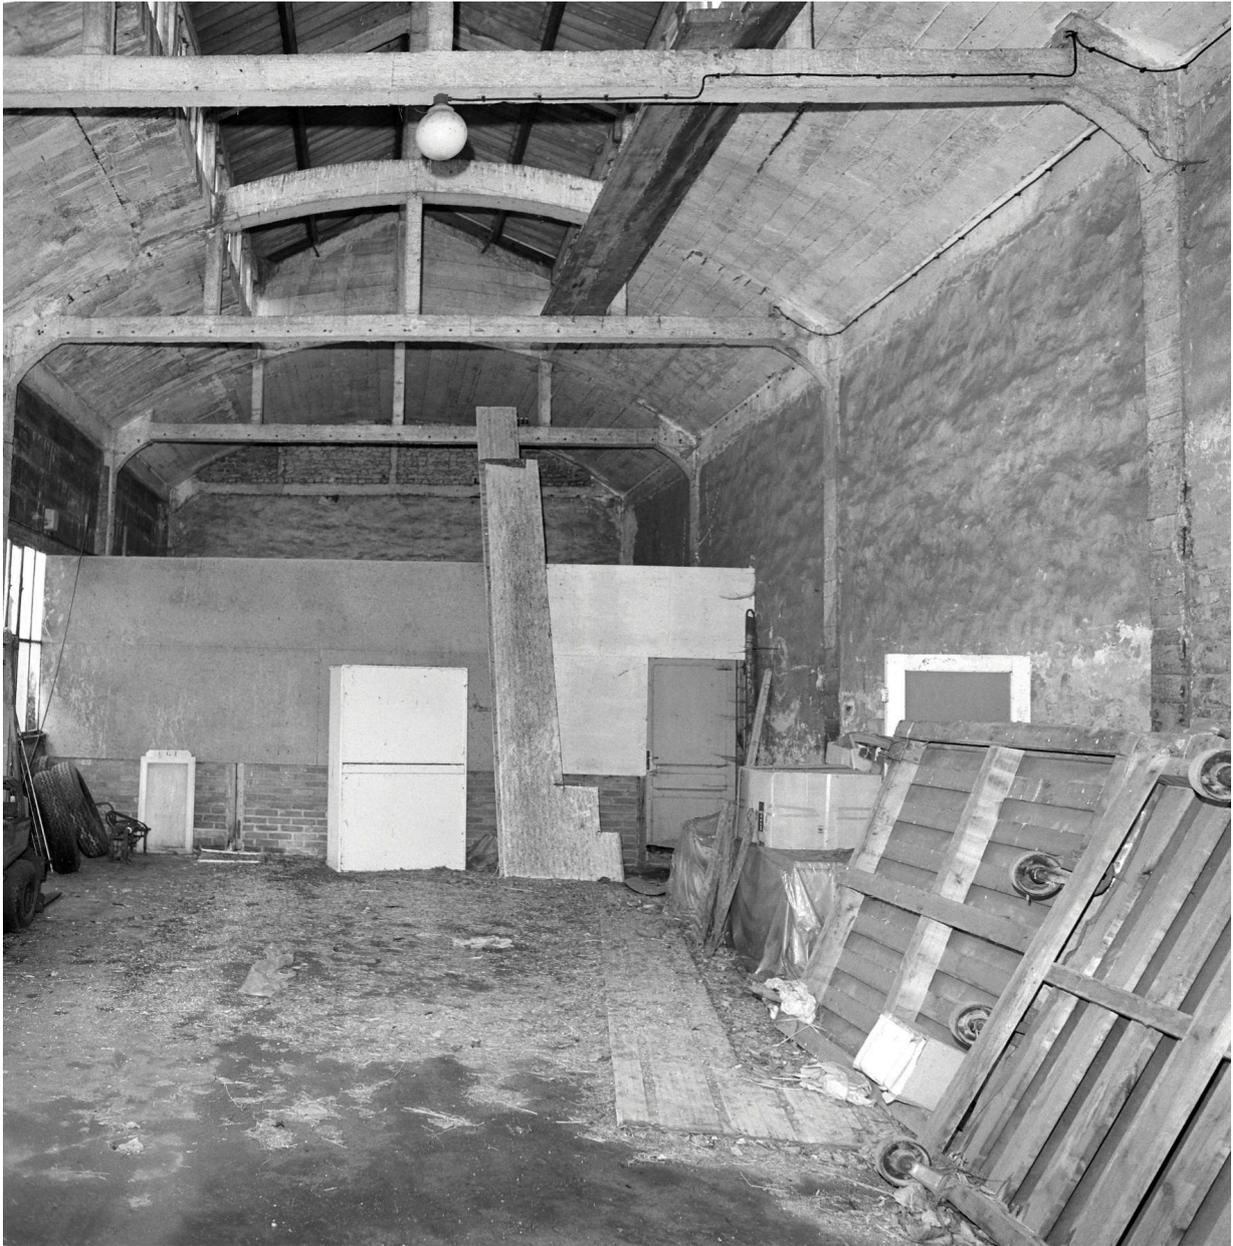
Vue intérieure du hangar.

Vue intérieure du hangar.  
Phot. Olivier Marlard  
IVR31\_19885902253X
