Hauts-de-France, Aisne
Craonne
Église paroissiale Saint-Martin, route de Pontavert
Église paroissiale Saint-Martin

Verrière figurée : le Christ du Sacré-Cœur

Numéro de dossier : IM02005130
Date de l'enquête initiale : 2006
Date(s) de rédaction : 2006
Cadre de l'étude : enquête thématique départementale vitrail dans le département de l'Aisne (XIXe et XXe siècles)
Degré d'étude : étudié

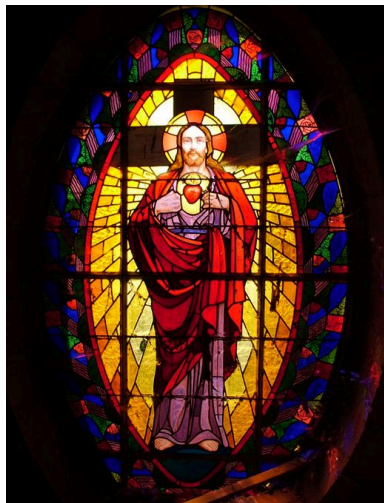
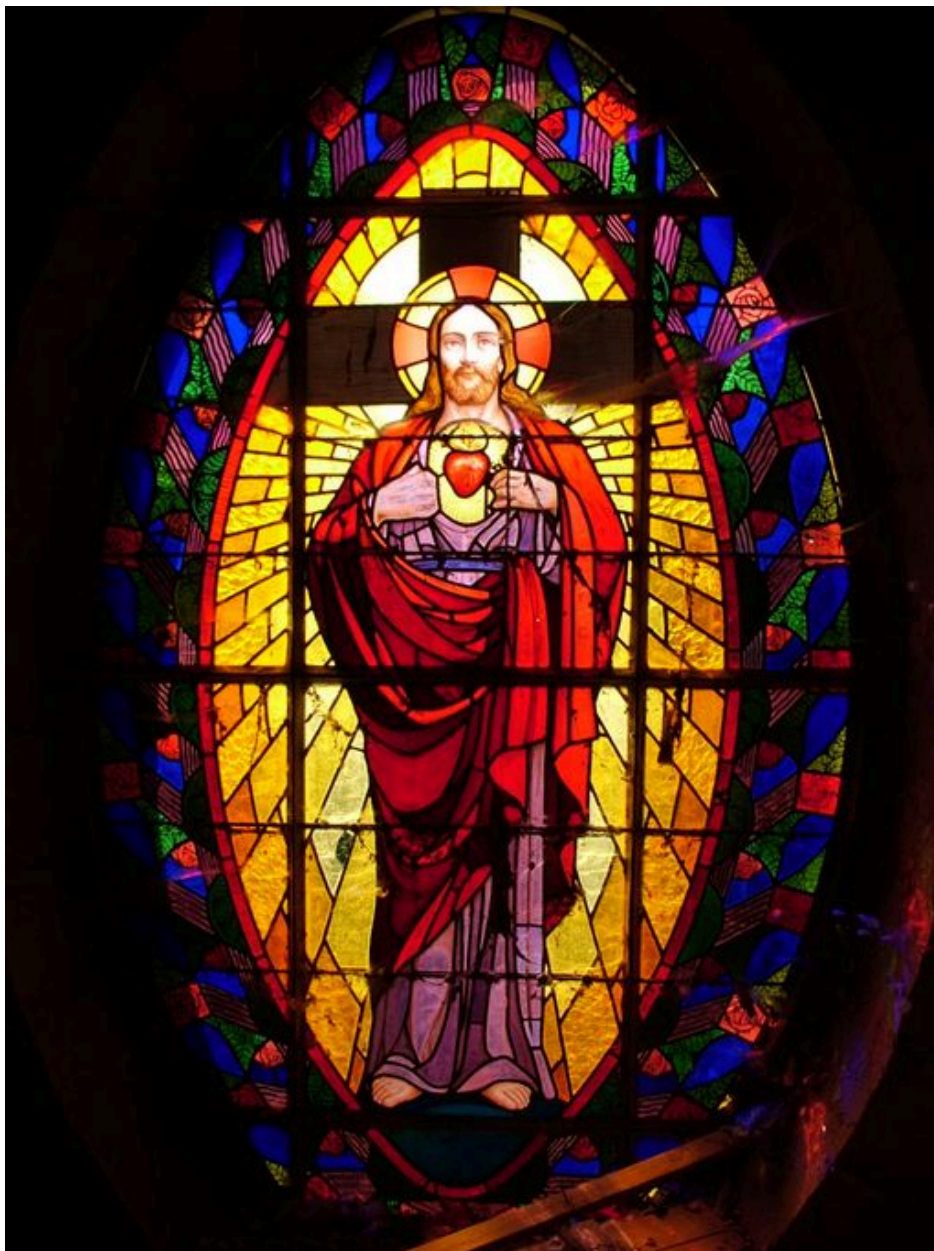
La baie occupée par cette verrière est une baie libre, de forme ovale.
La verrière est réalisée à l'aide de pièces de verre coloré, découpées et assemblées par un réseau de plomb. Le verrier y a mêlé le "verre antique" et le verre cathédrale, ce dernier étant employé pour les rayons dorés de la mandorle et pour les parties bleues de la bordure. Les détails sont peints avec des grisailles de différentes couleurs.

Le Christ prend place dans une mandorle, debout et de face, entouré de rayons lumineux. Sa tête auréolée se détache sur une croix à l'arrière-plan. Des deux mains, il écarte sa tunique pour montrer son cœur, reproduit de manière traditionnelle : blessé et surmonté de flammes. Cette représentation est entourée d'une bordure de roses stylisées.

Au moment de la création de la verrière, l'inscription a été peinte à la grisaille dans la partie inférieure droite. Mais la verrière étant montée à l'envers, l'inscription se trouve actuellement à gauche, pour l'observateur. On peut néanmoins déchiffrer : R. DESJARDINS/SUC DE F. HAUSSAIRE/ANGERS. 1930.

Il n'y a pas de grillage de protection. Plusieurs verres sont fendus et cassés avec manque de matière. La verrière, peu accessible au premier étage du clocher, est assez sale.

Vue générale de la verrière.
Phot. Inès Guérin
IVR22_20050200607NUCA

Vue générale de la verrière.
