Hauts-de-France, Somme  
Ponthoile  
Bonnelle  
3 rue du Marais-de-Bonnelle

## Ancienne ferme Mon Désir

Numéro de dossier : IA80007897  
Date de l'enquête initiale : 2004  
Date(s) de rédaction : 2004  
Cadre de l'étude : inventaire préliminaire arrière-pays maritime picard  
Degré d'étude : étudié

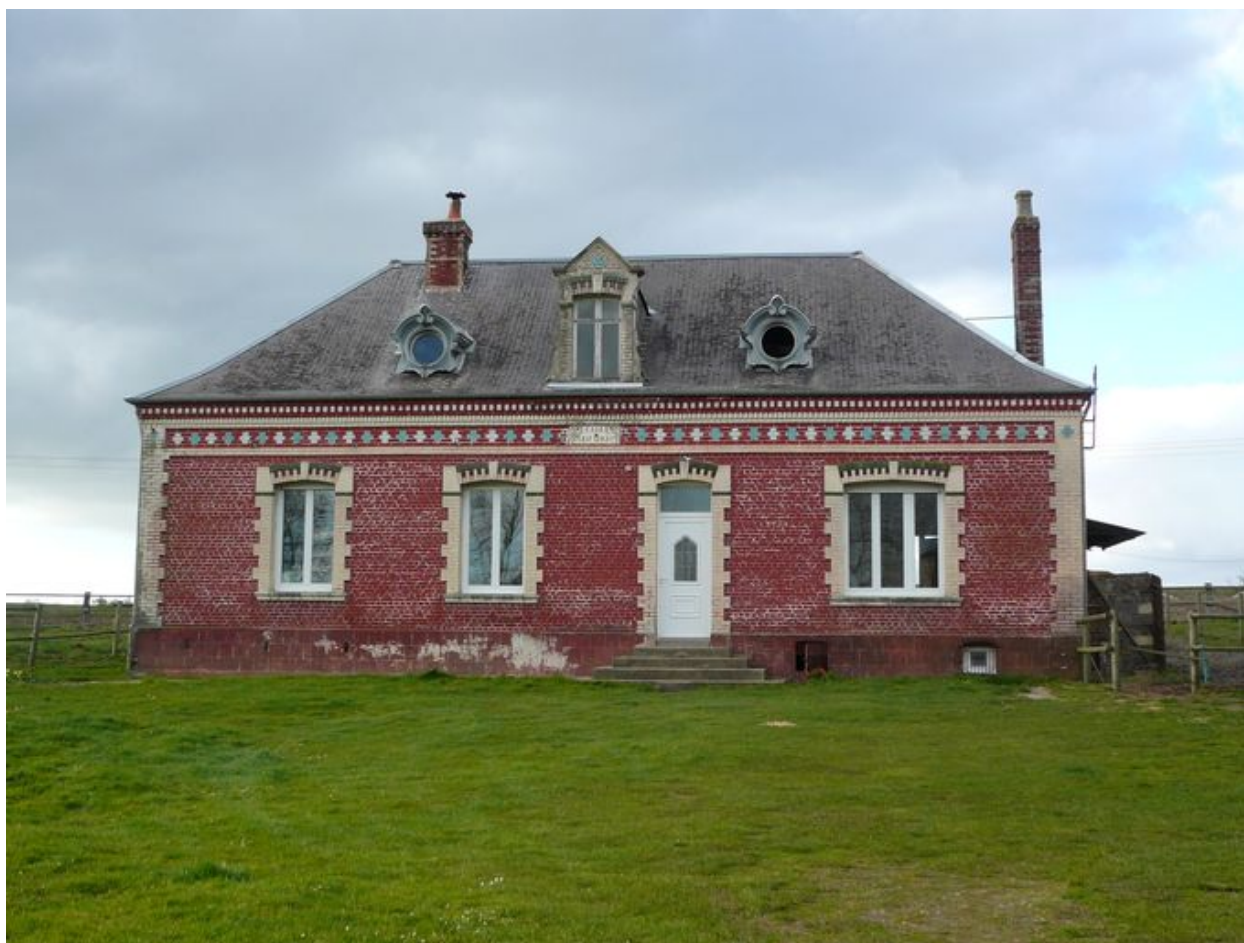
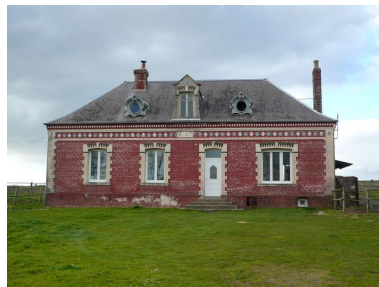
Vue du logis.  
Phot. Inès Guérin  
IVR22\_20078005635NUCA

Vue du logis.

Cette ferme est située totalement à l'écart des constructions du hameau, à la limite du territoire de Nouvion. Le logis, situé au fond de la cour, est long de quatre travées. Entièrement en maçonnerie de brique, il dispose d'un rez-de-chaussée légèrement surélevé dissimulant une cave, et d'un comble à surcroît. Le décor est très présent puisqu'il se retrouve sous forme de frise de carreaux de céramique disposés en croix, soulignant une corniche constituée de briques en épis. Les ouvertures sont pourvues de jambages harpés en briques blanches et les arcs segmentaires de ces dernières sont agrémentés de carreaux de céramique de couleur. Le comble à surcroît reçoit le jour par l'intermédiaire d'une lucarne à fronton-pignon dont le décor rappelle celui des ouvertures, flanquée de deux yeux-de-boeuf en zinc. Le toit à longs pans et croupes légèrement brisées, est couvert en ardoise. Un cartouche situé au centre du mur gouttereau sur cour indique "C.F. 1925 / Mon Désir". Le côté oriental de la cour est occupé par les étables. Composées d'une maçonnerie mixte de briques (pour la structure) et de blocage de silex (en remplissage), elles sont percées de petites aérations qui attestent leur fonction d'abri pour animaux. De plus, une porte pratiquée dans le mur gouttereau oriental mène directement à la pâture jouxtant la propriété. Le pignon sud, découvert, porte la date de 1883 (cartouche). Il est flanqué à l'ouest d'une tour carrée à deux niveaux, entièrement en brique, percée d'ouvertures ovales et couverte d'un toit en pavillon en ardoise. À l'ouest de la cour, le long de la voie de communication, un petit édifice, en mauvais état, dispose pour la partie ouest d'une maçonnerie mixte de silex et de brique, également percée d'ouvertures en forme de meurtrières (ce sont les soues) et, pour la partie est,

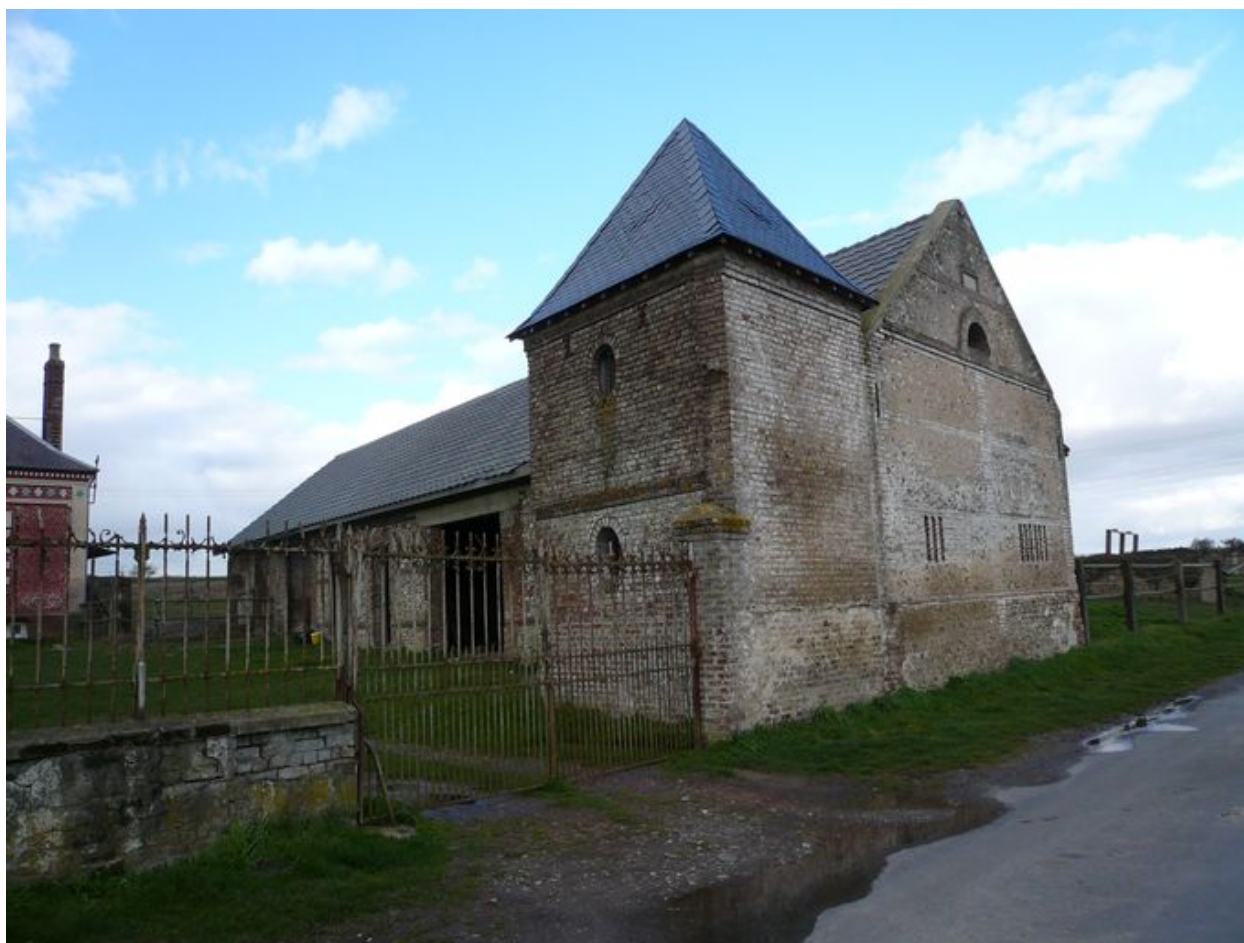
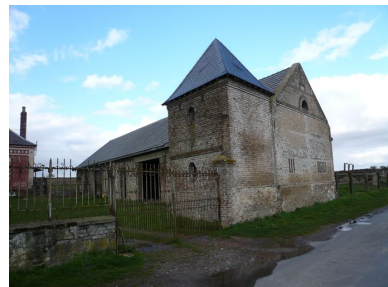
Vue des dépendances.  
Phot. Inès Guérin  
IVR22\_20078005636NUCA

Vue des dépendances.

d'une maçonnerie en brique uniquement, munie d'une cheminée, indiquant ainsi l'emplacement de la pièce dans laquelle était préparée la nourriture des animaux (fournil). Un édifice en brique, quasiment détruit, trône dans la pâture. Nous en ignorons sa fonction.

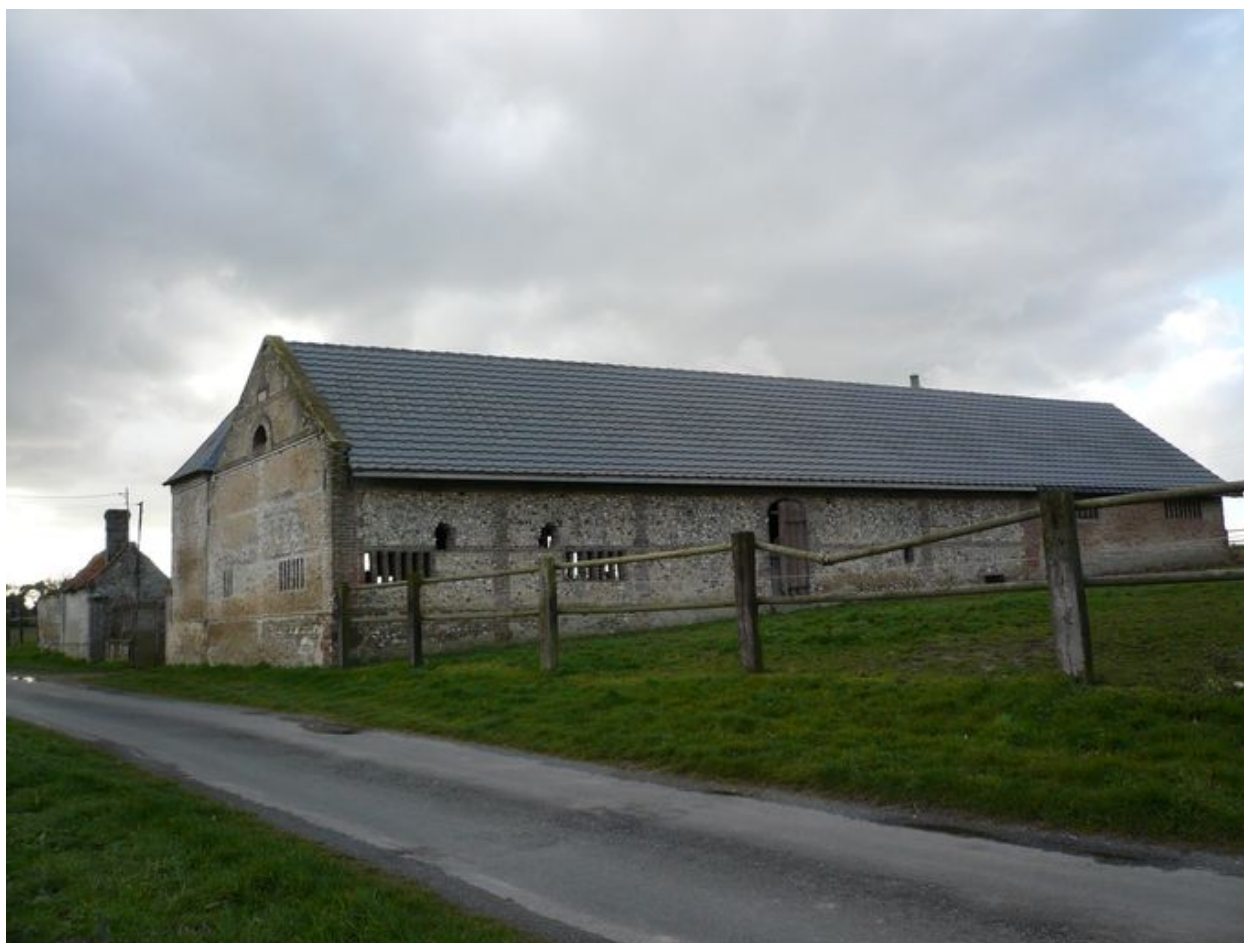
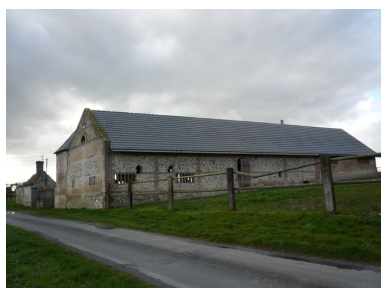
Vue postérieure des dépendances.  
Phot. Inès Guérin  
IVR22\_20078005637NUCA

Vue postérieure des dépendances.
