Hauts-de-France, Nord
Armentières
141, 141 bis rue Sadi-Carnot

Corderie Caulier

Numéro de dossier : IA00062778
Date de l'enquête initiale : 1988
Date(s) de rédaction : 1990, 2023
Cadre de l'étude : patrimoine industriel Armentières
Degré d'étude : recensé

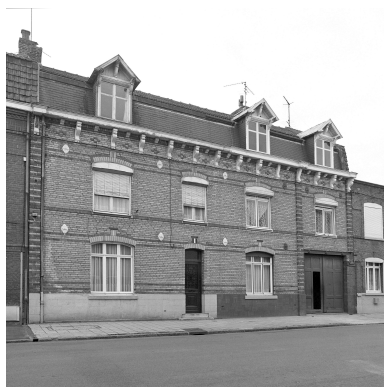
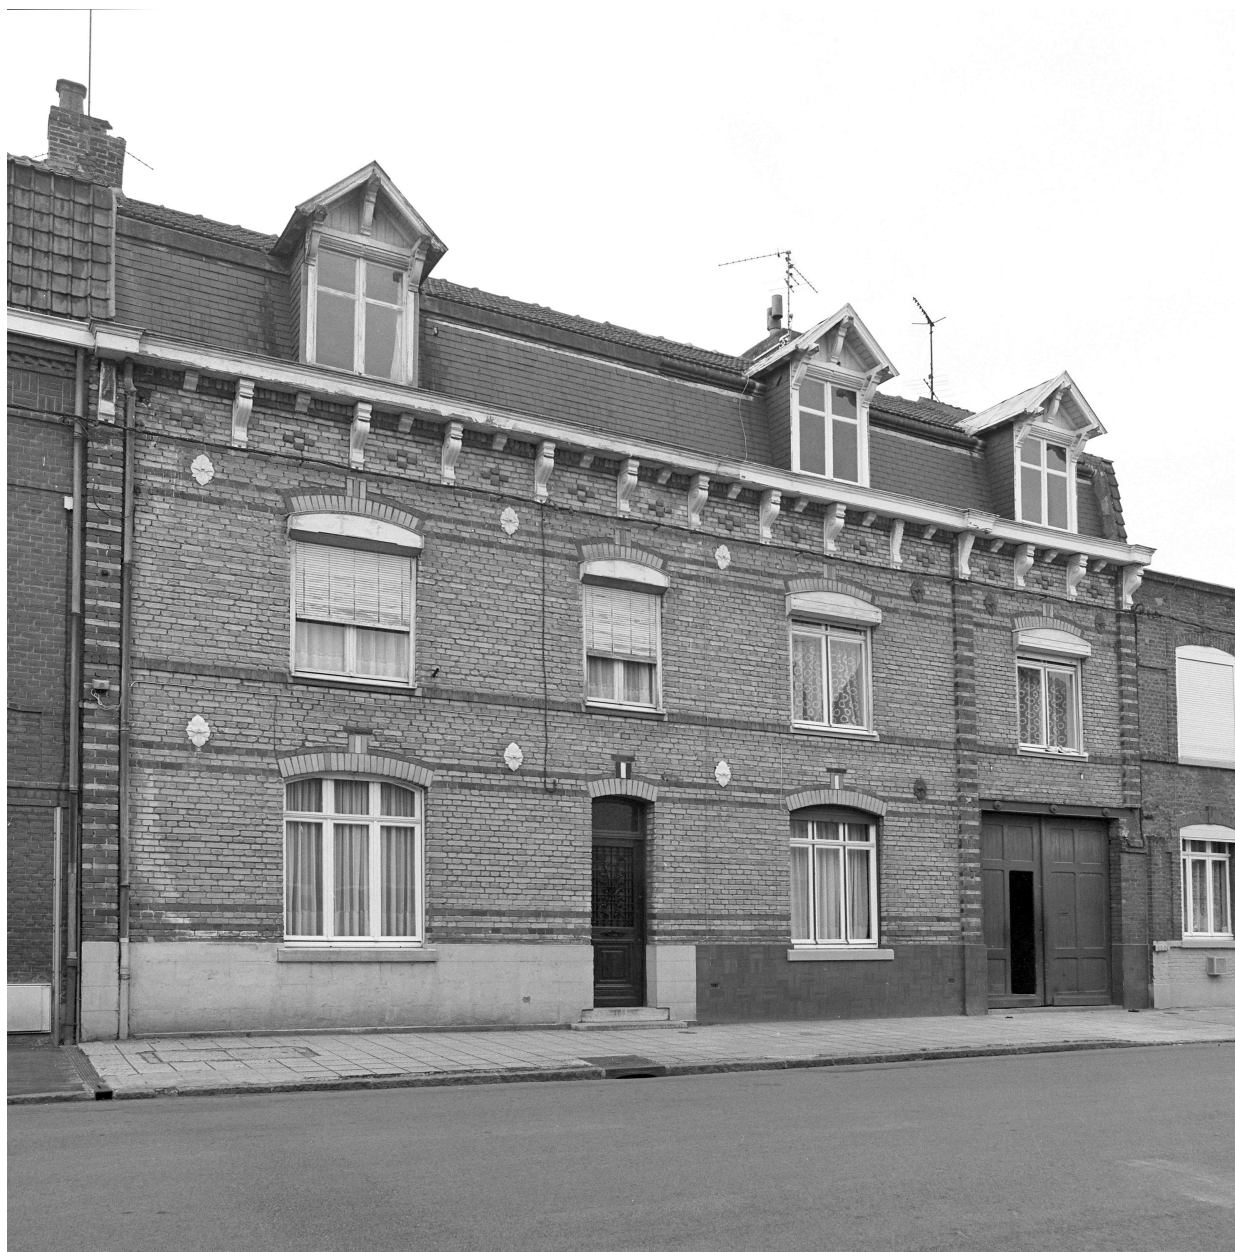
Élévation antérieure.
Phot. Philippe Dapvril
IVR31_19885901236X

Élévation antérieure.

Le logement patronal compte quatre travées dont une accueillant le passage couvert menant aux ateliers. Composé d'un étage et d'un comble, éclairé de lucarnes, il est construit en brique silico-calcaire rehaussé de motifs polychromes : bandeaux de brique rouge, jambes. Les arcs des baies, en berceau segmentaire, sont soulignés de brique vernissée bleu turquoise, d'un rang de brique en boutisse et d'une pseudo clé de voûte en brique vernissée verte et blanche.

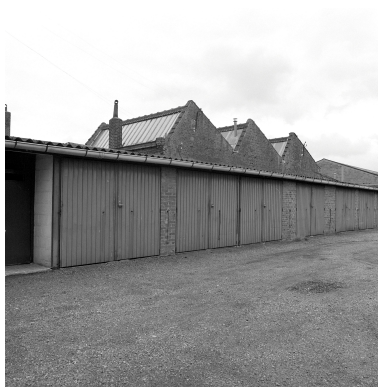
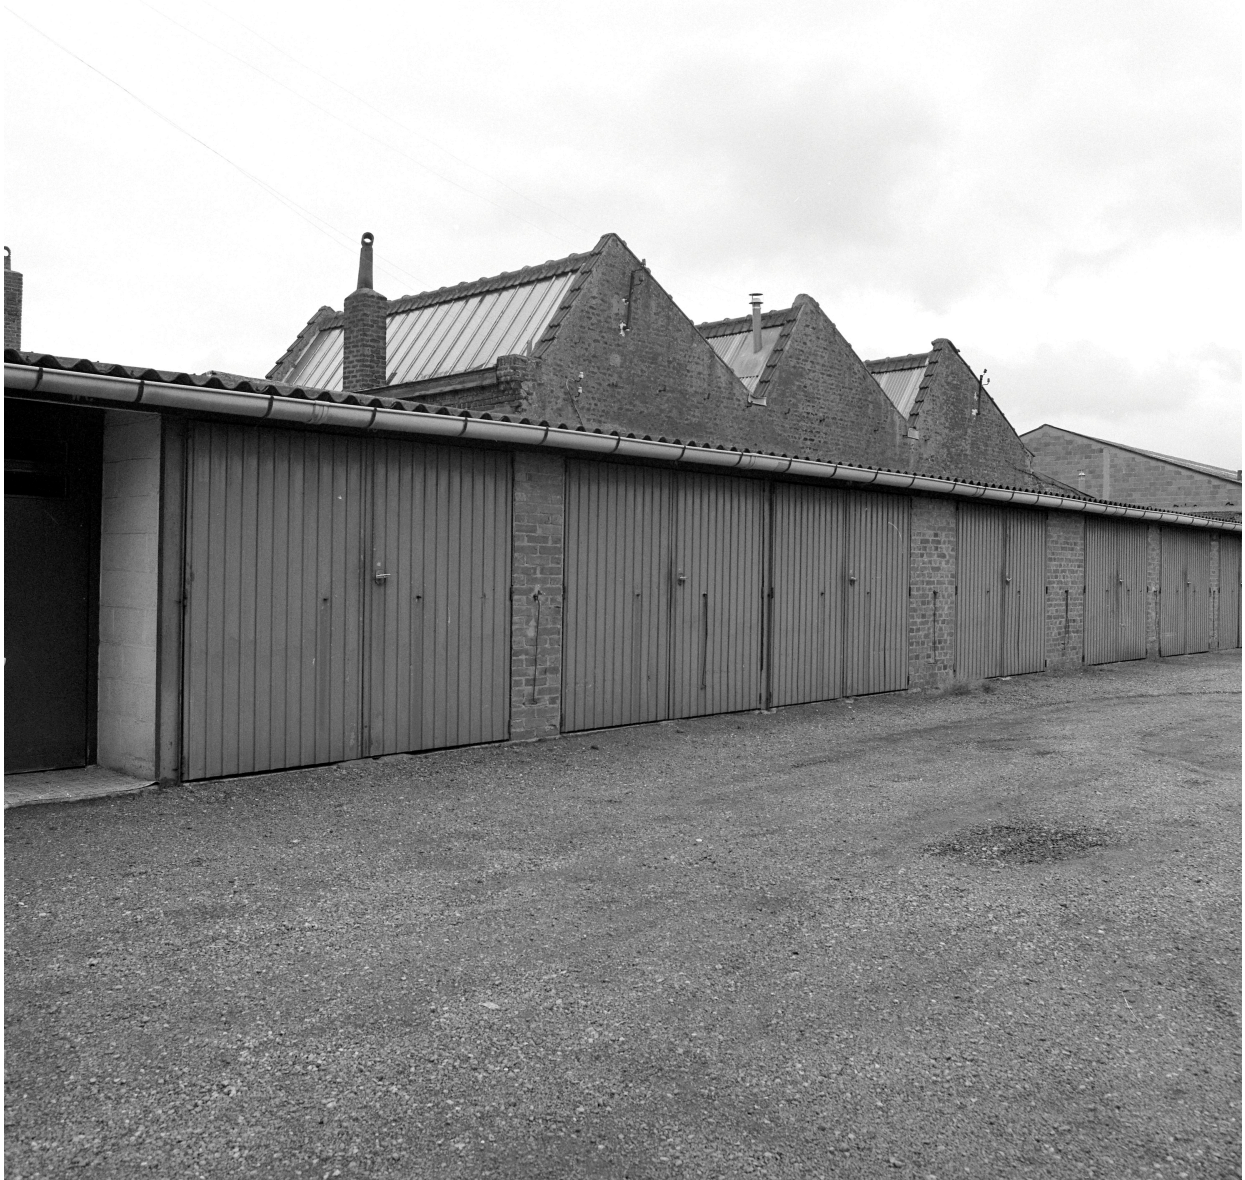
Atelier de fabrication.
Phot. Philippe Dapvril
IVR31_19885901237X

Atelier de fabrication.

En rez-de-chaussée, l'atelier de fabrication est couvert de shed. Sa longueur, d'une cinquantaine de mètres, est une des caractéristiques des corderies.
