Hauts-de-France, Somme  
Sailly-Saillisel  
rue Charles-de-Gaulle

## Ancien tissage de soie, dit Fabrique Française de Gazes à bluter Tripette et Renaud Fils (détruit)

Numéro de dossier : IA00076543

Cadre de l'étude : patrimoine industriel Somme, patrimoine de la Reconstruction La première Reconstruction

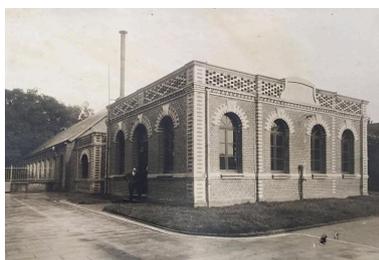
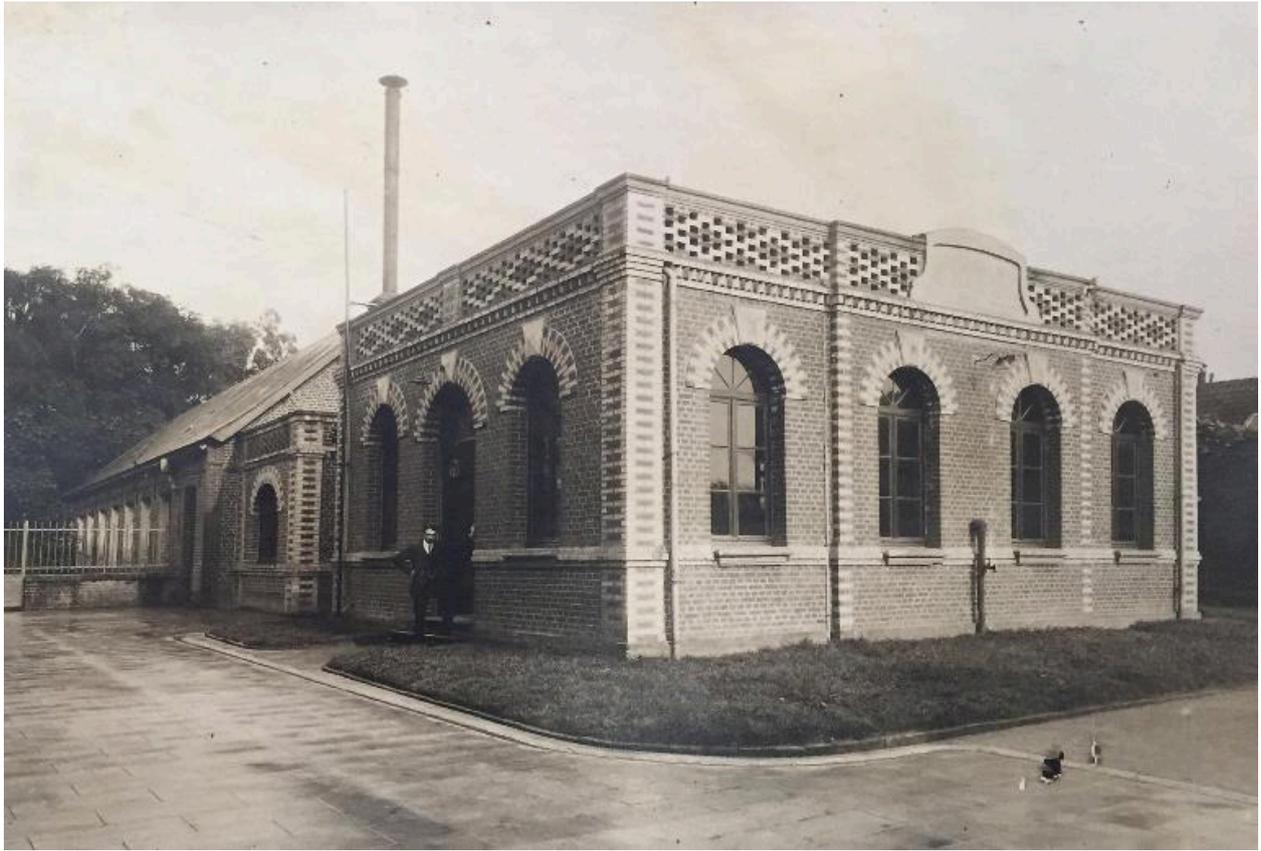
Chauffage et station centrale de  
force motrice (bâtiments 7, 15 et  
21). 1914 (AD Somme 10 R 343).  
Phot. Fournier  
Bertrand (reproduction)  
IVR22\_20158005126NUCA

Chauffage et station centrale de force motrice (bâtiments 7, 15 et 21). 1914 (AD Somme 10 R 343).

- **Chauffage et station centrale de force motrice**. Tirage photographique. 1914 (AD Somme ; 10 R 343).
- **Vue de l'emplacement de l'usine le 5 décembre 1918. L'auto se trouve environ au centre de la façade principale de l'usine**. Tirage photographique, 1918. (AD Somme ; 10 R 343).

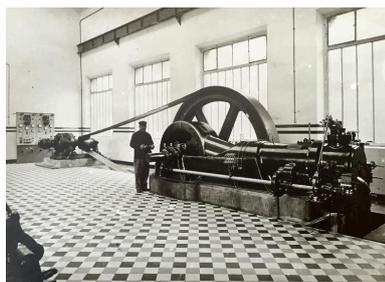
Vue intérieure de la salle des machines, 1923 (AD Somme ; 10 R 1062).  
Phot. Fournier  
Bertrand (reproduction)  
IVR22\_20158005134NUCA

Vue intérieure de la salle des machines, 1923 (AD Somme ; 10 R 1062).

- **Atelier d'ourdisage et de rentrage, 1er étage du bâtiment 3**. Tirage photographique. 1914 (AD Somme ; 10 R 1062).
- **La salle des machines**. Tirage photographique. 1923 (AD Somme ; 10 R 1023).

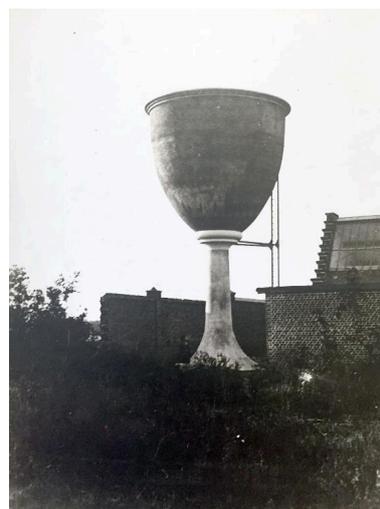
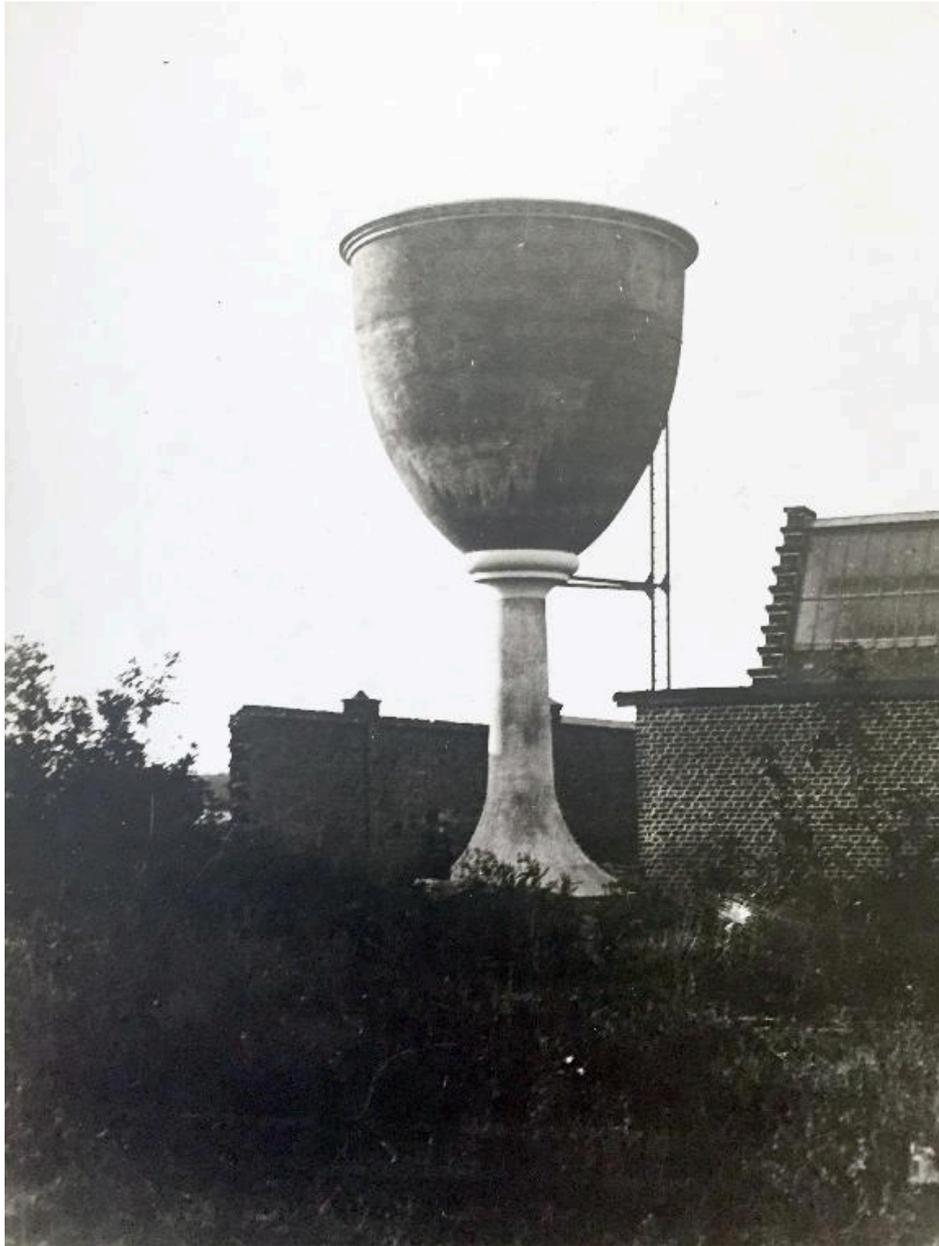
Le réservoir d'eau. 1923  
(AD Somme ; 10 R 1062).  
Phot. Fournier  
Bertrand (reproduction)  
IVR22\_20158005117NUCA

Le réservoir d'eau. 1923 (AD Somme ; 10 R 1062).

- **Le réservoir d'eau**. Tirage photographique. 1923 (AD Somme ; 10 R 1062).
- **Vue sur le nord-ouest**. Tirage photographique. 1923. (AD Somme 10 R 1062).
