Hauts-de-France, Somme
Cagny
62 rue Henri-Barbusse

Ancienne briqueterie Mouly et Cie

Numéro de dossier : IA00076442
Date de l'enquête initiale : 1987
Date(s) de rédaction : 1987
Cadre de l'étude : patrimoine industriel Somme
Degré d'étude : recensé

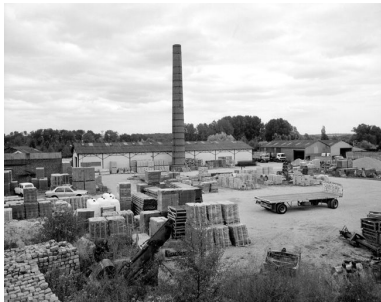
Cheminée d'usine tronconique, socle circulaire, hauteur environ 24 m.

Vue de l'air de stockage,
de la cheminée et du four.
Phot. Thierry Lefébure
IVR22_19898000336X

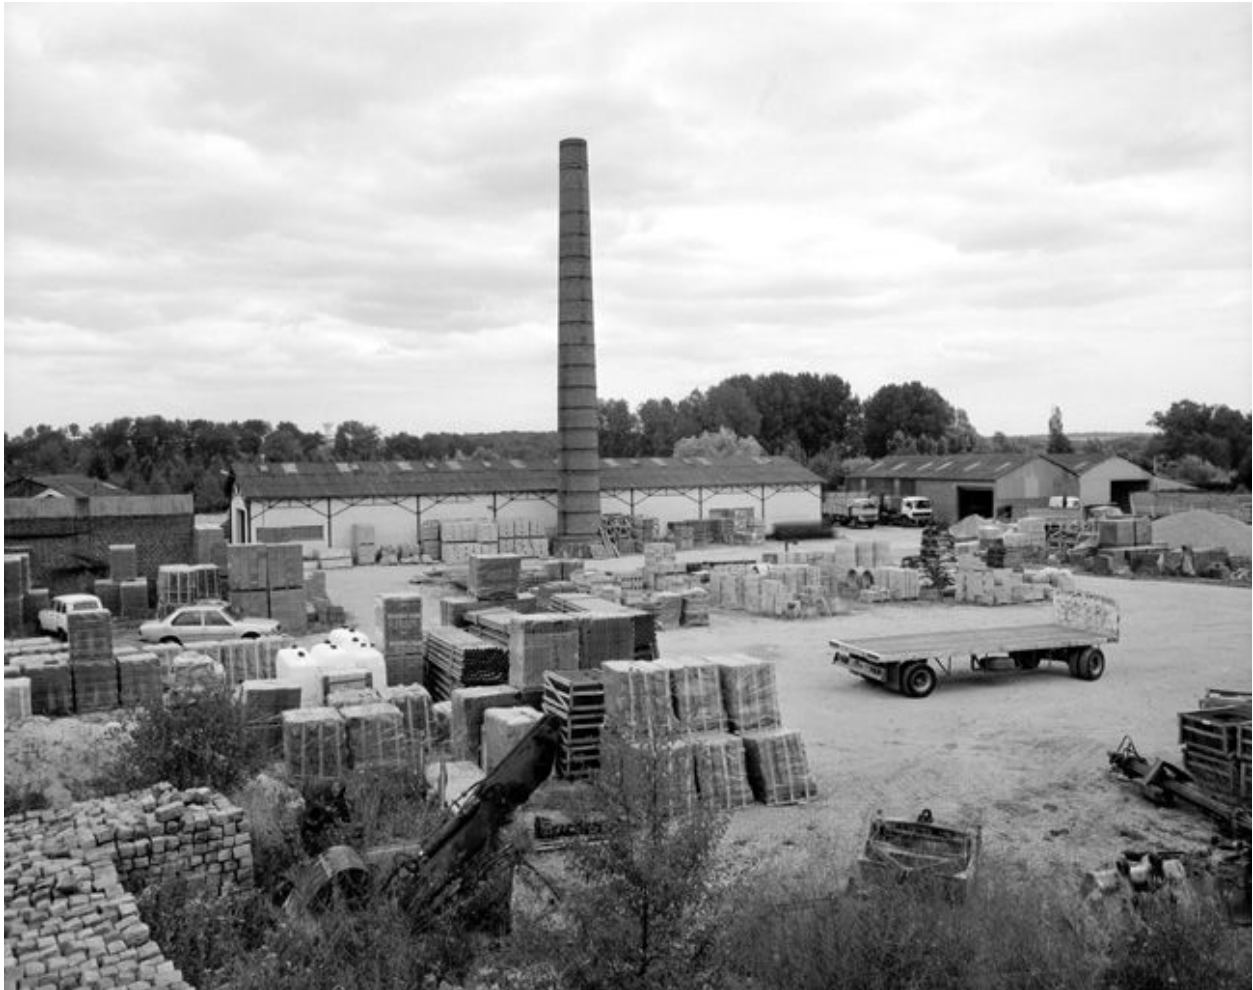
IVR22_19898000336X

Vue de l'air de stockage, de la cheminée et du four.
