Hauts-de-France, Somme
Fontaine-sur-Somme
Vieulaines
10 route d' Abbeville

Ferme Fourdrinier, puis Quint

Numéro de dossier : IA80010964

Cadre de l'étude : inventaire topographique Pays d'art et d'histoire Ponthieu-baie de Somme

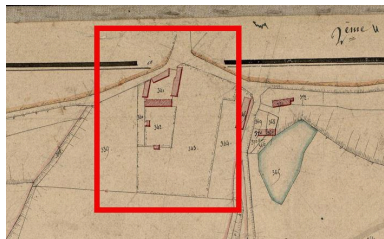
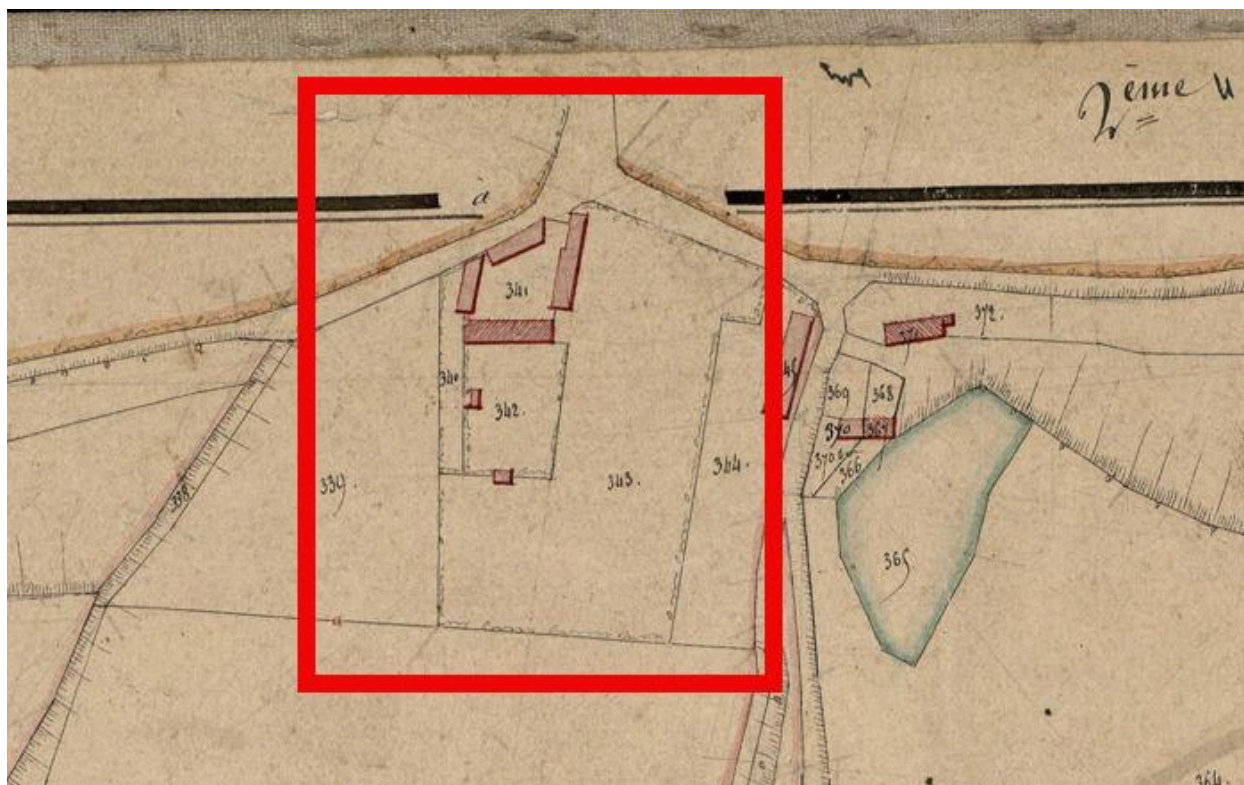
Plan de la ferme, extrait du plan parcellaire, dit cadastre napoléonien, section B2, 1833 (AD Somme ; 3 P 3557).

La ferme Foudrinier constitue l'une des grandes exploitations agricoles datant de la Seconde Reconstruction. Selon les témoignages oraux, elle aurait été reconstruite en 1951 en remplacement d'une ancienne ferme, déjà présente sur le plan parcellaire de la commune établi en 1833, dit cadastre napoléonien. Cette ancienne ferme, qui appartenait à M. Pierre Jourdain cultivateur à Vieulaines, était alors composée de trois bâtiments agricoles et d'une maison d'habitation (au sud) répartis autour d'une cour centrale. L'ensemble est détruit en 1940 lors des bombardements du village par l'aviation allemande. L'état de destruction est attesté en 1942 par le plan du Commissariat à la Reconstruction immobilière (AD Somme ; 70 W CP 393 ZH 323).

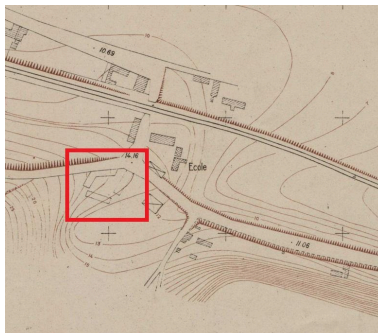
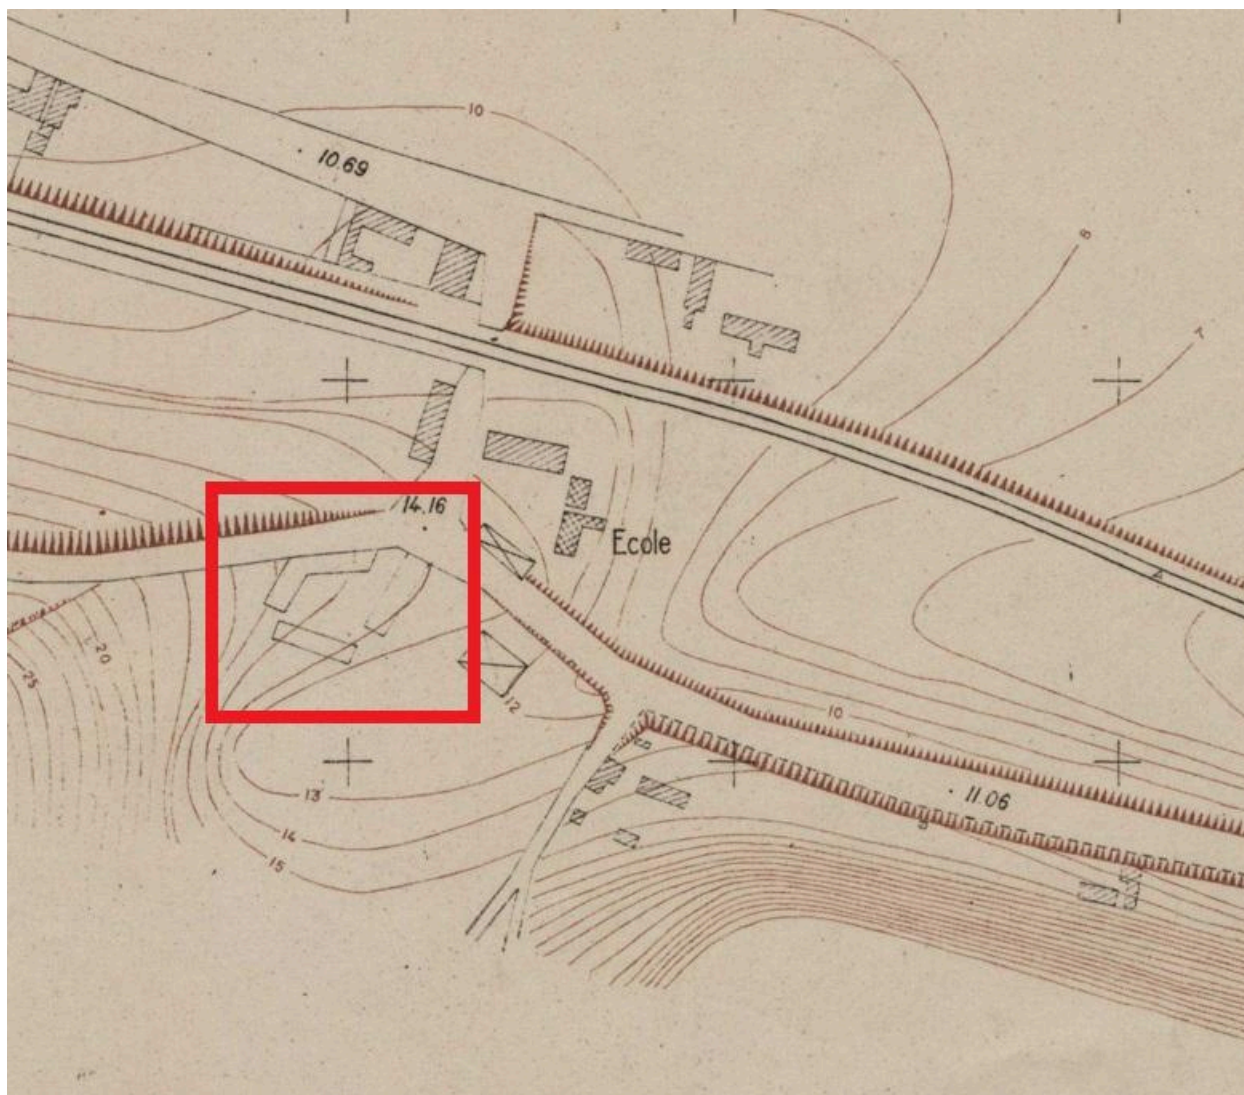
Destruction de la ferme Fourdrinier, fonds de plan topographique, Fontaine-sur-Somme, Commissariat à la Reconstruction Immobilière, Feuille 2, 1942 (AD Somme ; 70 W CP 39 2 ZH323).

Située sur le nouveau tracé de la route d'Abbeville, redressée à cette occasion, la ferme est déplacée de quelques dizaines de mètres plus au sud en suivant le nouvel alignement de la route. Selon la tradition orale, elle aurait été reconstruite en 1951 par l'architecte amiénois Koller.

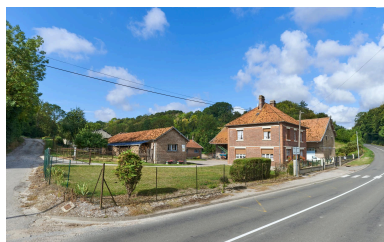
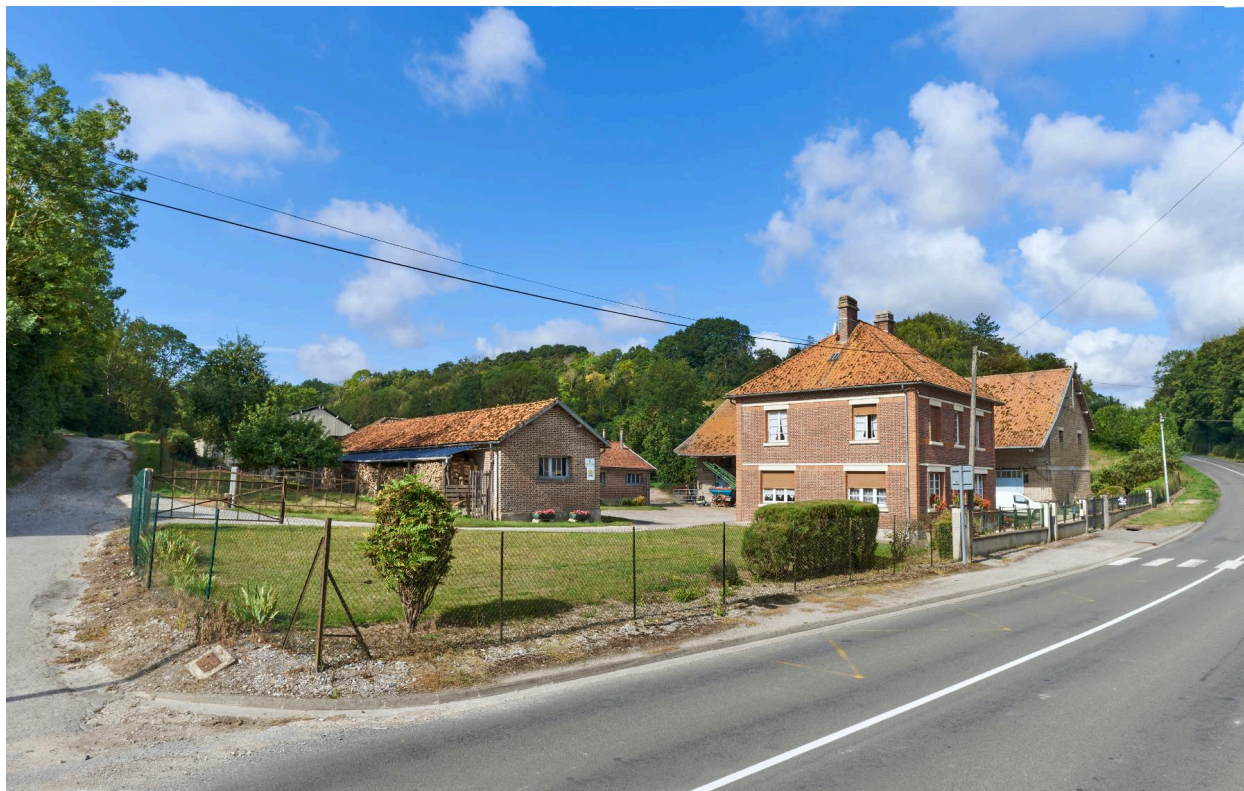
Vue générale de la ferme, prise depuis le nord-est. Phot. Thierry Lefébure
IVR32_20238000469NUCA

Vue générale de la ferme, prise depuis le nord-est.

À l'exception des dépendances plus tardives, les différents bâtiments de la ferme s'organisent autour d'une cour carrée qui s'étend à l'arrière de la maison d'habitation. Celle-ci présente un plan quadrangulaire et une élévation ordonnancée à trois

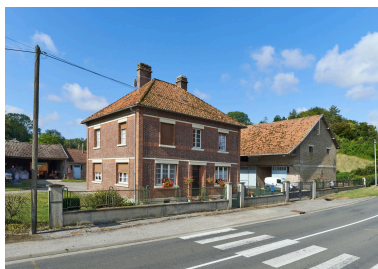
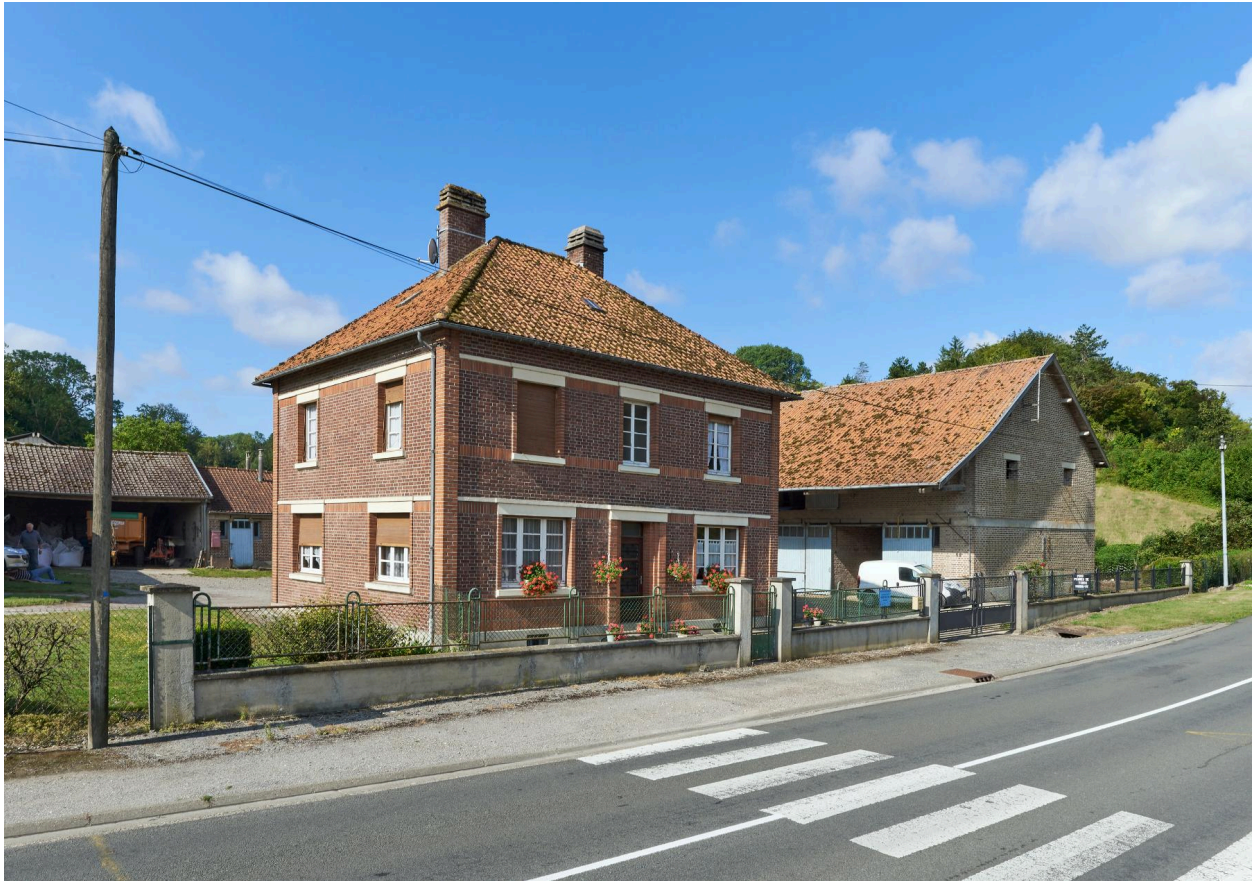
Maison d'habitation et bâtiments agricoles, vue prise depuis le nord. Phot. Thierry Lefébure
IVR32_20238000470NUCA

Maison d'habitation et bâtiments agricoles, vue prise depuis le nord.

Les bâtiments agricoles qui se répartissent autour de la cour sont construits en brique avec armature et planchers de béton armé. L'appareillage des briques présente une alternance décalée de brique à champs et de brique en boutisse. En retrait et perpendiculaire à la route le corps de bâtiment situé à l'ouest de l'entrée, possède un étage destiné au stockage du fourrage tandis que le rez-de-chaussée abritait les vaches, d'une part, et les chevaux, d'autre part, au plus près de l'habitation. L'ensemble est couvert d'un toit en tuile mécanique, à longs pans, dont le débordement sur cour forme un auvent permettant de décharger le fourrage à l'abri des intempéries.

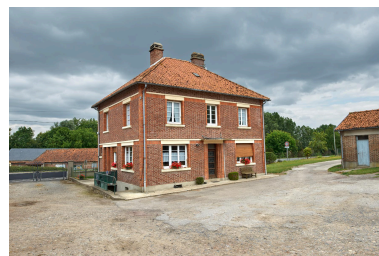
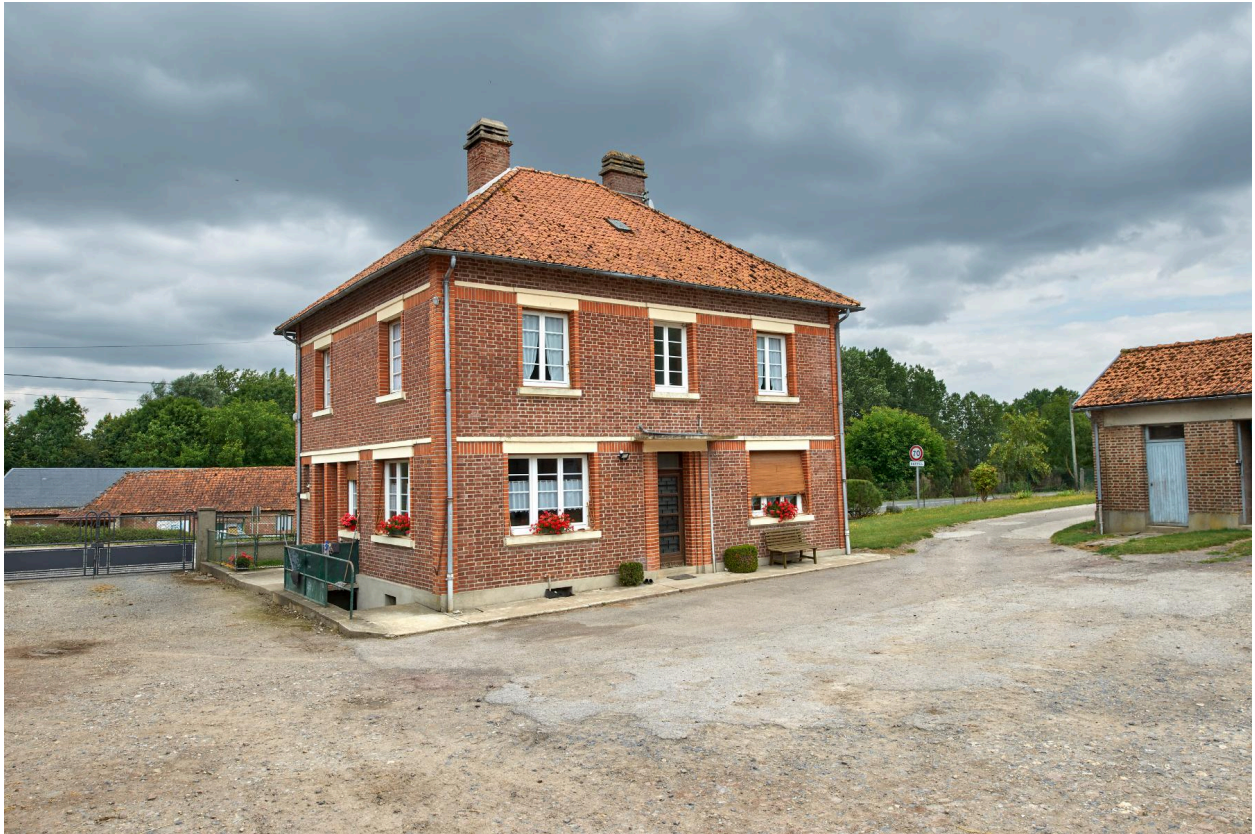
Maison d'habitation, vue prise depuis le sud-ouest. Phot. Thierry Lefébure
IVR32_20238000471NUCA

Maison d'habitation, vue prise depuis le sud-ouest.

travées en brique, avec sous-sol, étage carré et comble. Elle dispose de plusieurs accès : l'un situé au centre de la façade sur rue, l'autre en écho de la façade arrière sur cour, et un troisième permettant un accès direct à l'ancienne laiterie. L'édifice présente une ossature de béton armé, également utilisée pour le soubassement, les planchers intermédiaires et les linteaux de fenêtres, et de brique dont l'emploi de nuances différentes permet de jouer sur la modénature des façades. Les briques plus claires forment les angles, les jambages des portes et des fenêtres, le dessus du soubassement au nord et des bandeaux entre les ouvertures. Celles plus foncées alternent briques à champ et boutisse. Les ouvertures sont horizontales au rez-de-chaussée et principalement verticales au premier étage. L'ensemble est couvert d'un toit en tuile mécanique à longs pans et croupes. À l'intérieur, au rez-de-chaussée, la cuisine se situe au sud-ouest, et la salle, à l'est, traverse le bâtiment du nord au sud. L'étage, accessible par un escalier droit, est aménagé de quatre chambres et d'une salle de bain. Le comble occupe toute la surface de la maison. Le sous-sol est quant à lui, accessible par un escalier extérieur à l'ouest.

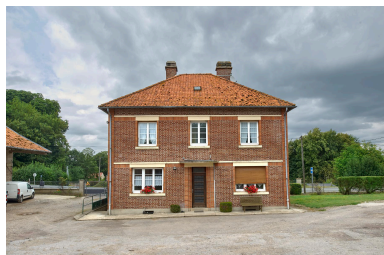
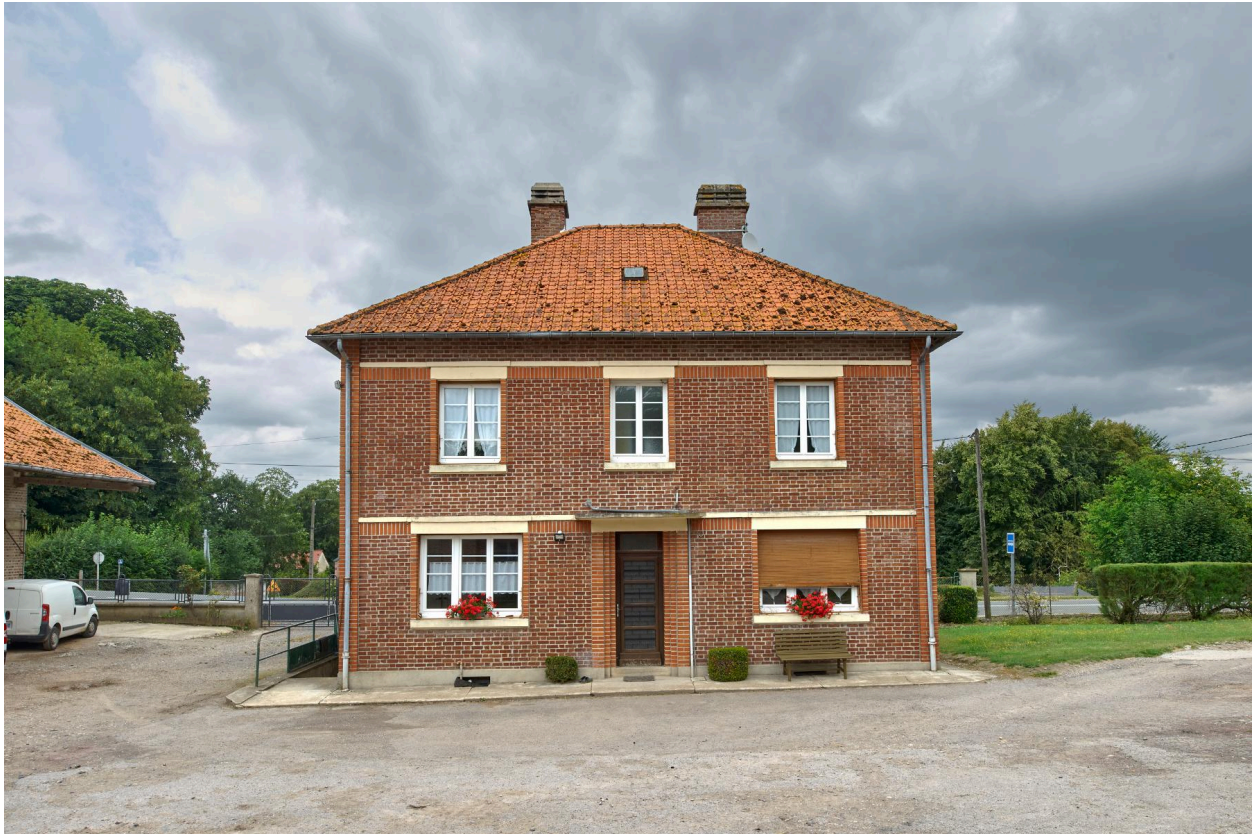
Maison d'habitation, vue prise depuis le sud. Phot. Thierry Lefébure
IVR32_20238000472NUCA

Maison d'habitation, vue prise depuis le sud.

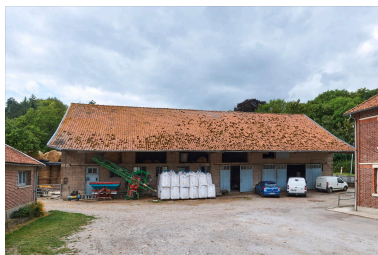
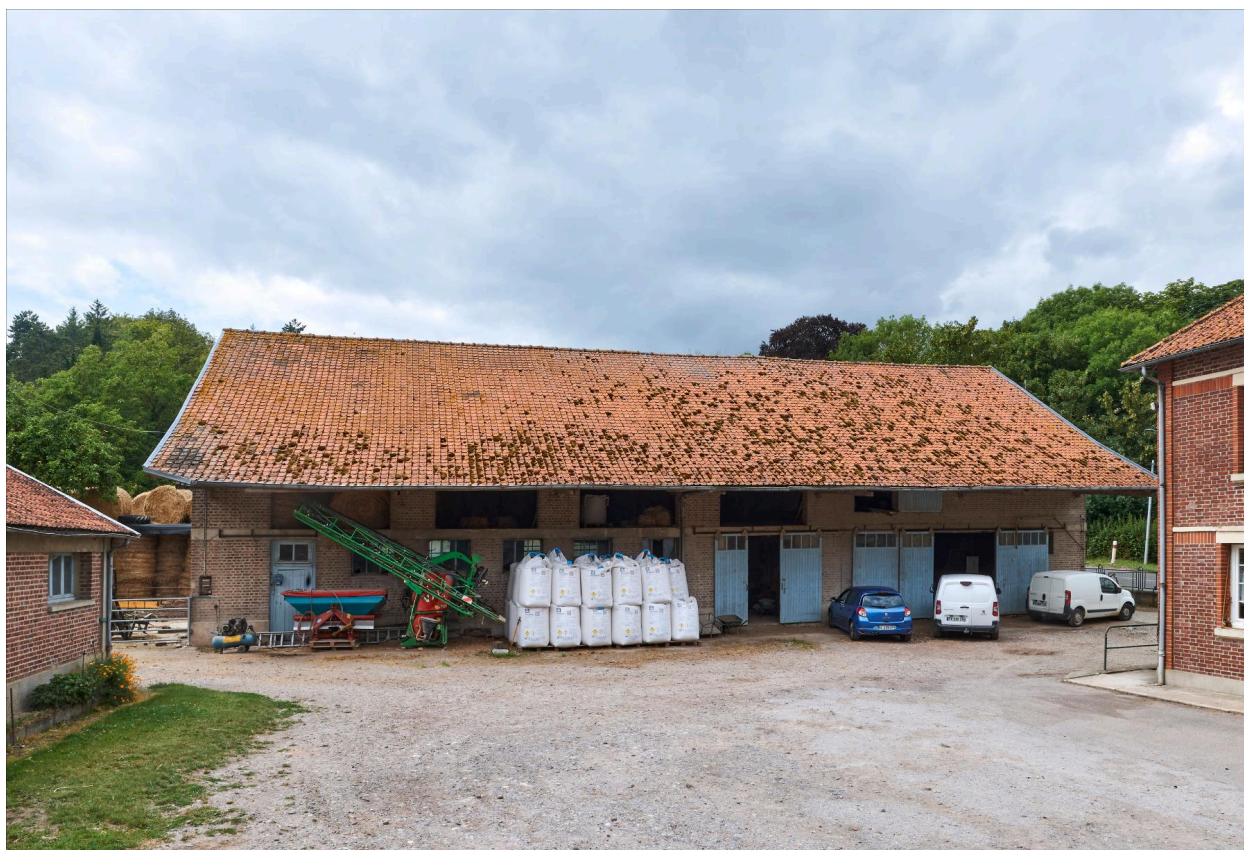
Ancienne étable, vue prise depuis l'est. Phot. Thierry Lefébure
IVR32_20238000474NUCA

Ancienne étable, vue prise depuis l'est.

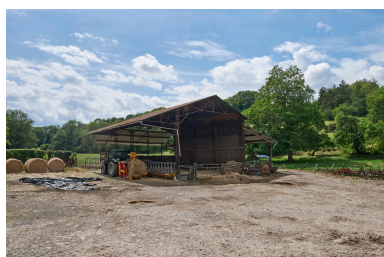
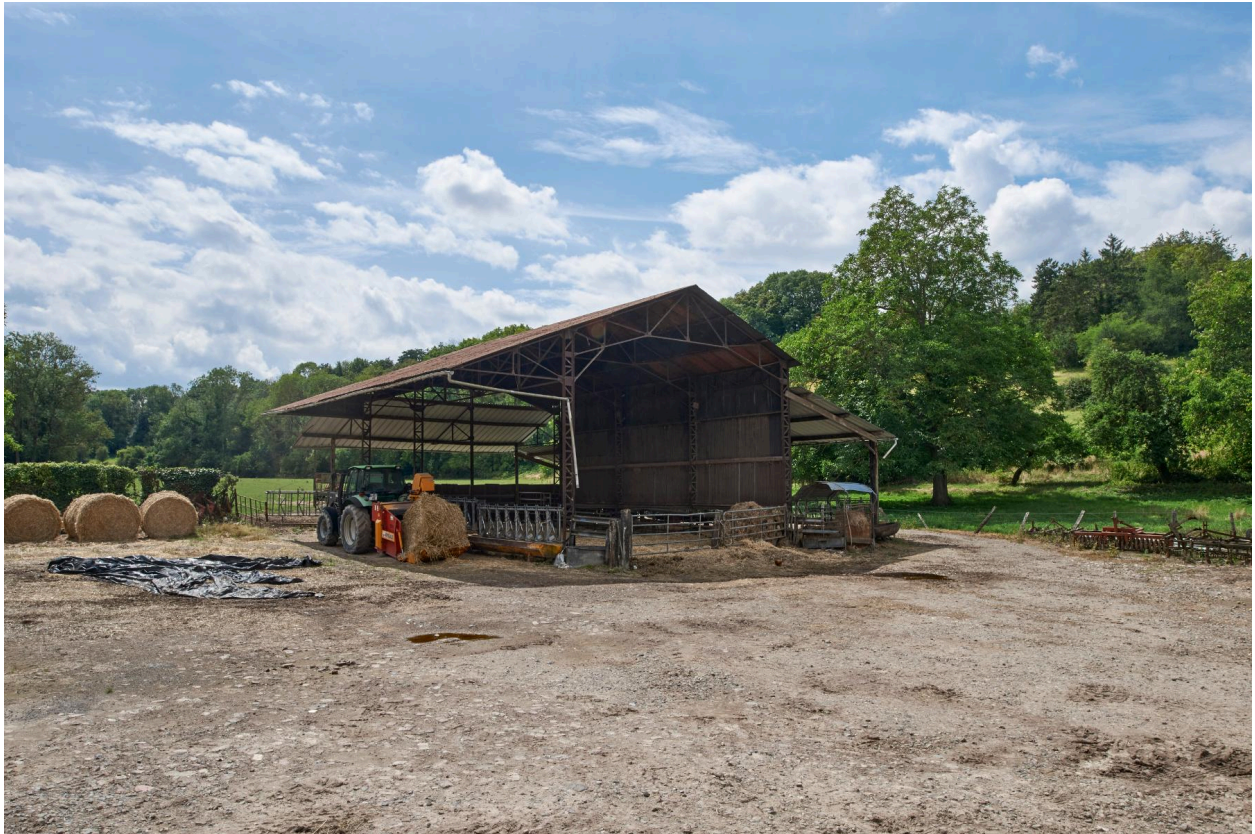
Hangar agricole, vue prise depuis le nord. Phot. Thierry Lefébure
IVR32_20238000476NUCA

Hangar agricole, vue prise depuis le nord.

À l'arrière de cet ensemble, plus au sud, deux hangars à structure métallique et tôle ondulée, font la transition avec les pâtures qui s'étendent au-delà. L'un d'eux abrite les engins agricoles.

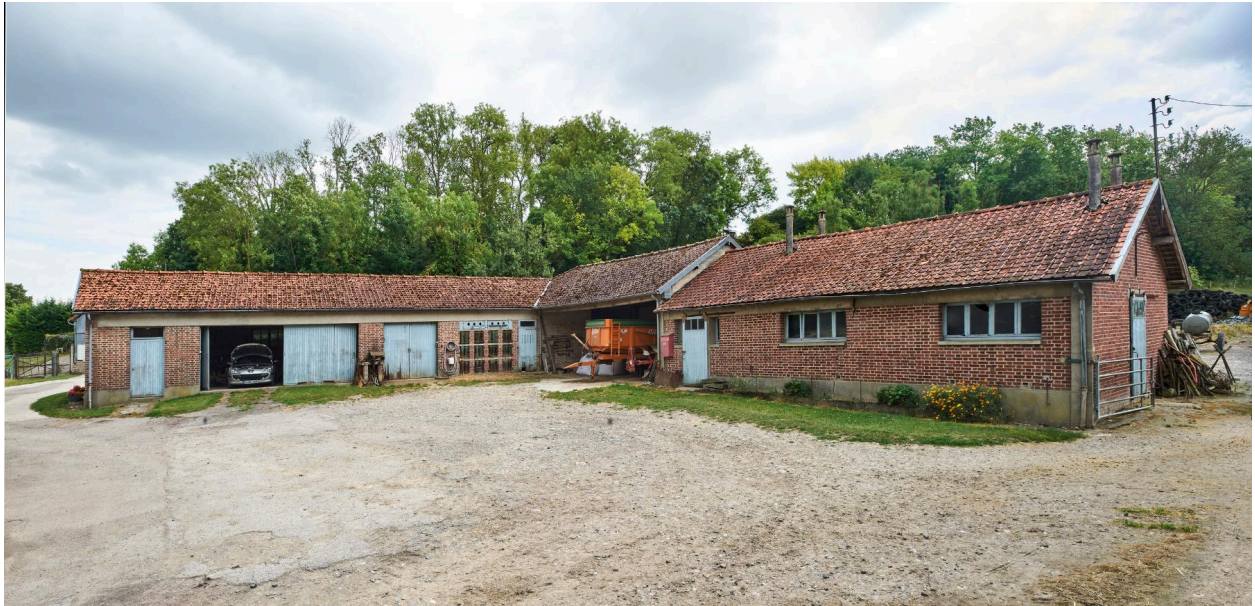
Ancienne porcherie, poulailler. Vue prise depuis le nord-ouest. Phot. Thierry Lefébure
IVR32_20238000475NUCA

Ancienne porcherie, poulailler. Vue prise depuis le nord-ouest.

Au sud et à l'est, les deux bâtiments sur cour sont accolés et forment un angle. Le premier bâtiment au sud-est, sur un niveau, accueillait une porcherie. Il présente un appareillage similaire à celui de la maison d'habitation. Quatre conduits en béton ressortent sur le toit de l'édifice. Accolé à cette ancienne porcherie, légèrement surélevée, un hangar en parpaing permet le stockage des engins agricoles. La couverture est en tuile, à longs pans et croupe. Directement au nord, contre ce hangar, des cages sont installées pour accueillir des poules ou des lapins. Dans la continuité du poulailler trois garages sont construits.
