Hauts-de-France, Oise Plainville

L'habitat du village de Plainville

Numéro de dossier : IA60005384 Date de l'enquête initiale : 2023 Date(s) de rédaction : 2023

Cadre de l'étude : inventaire topographique Communauté de communes Oise Picarde

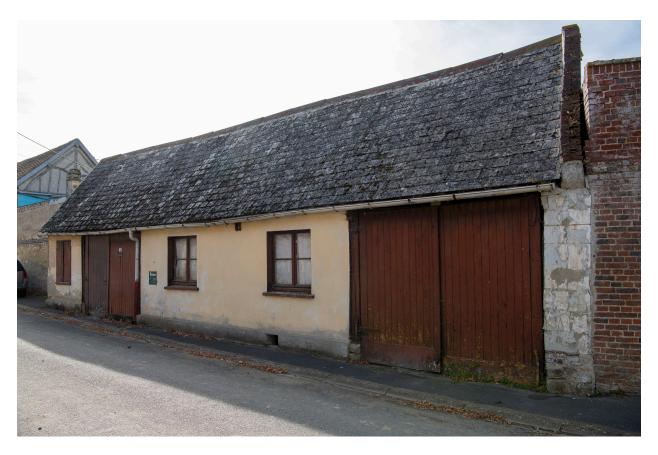
IVR32_20236001143NUCA

Logis sur rue avec mur coupe-feu en pierre, n°10 rue de l'Église, vue depuis l'est.

La démolition du château au début du XIX^e siècle a certainement permis un réemploi des pierres dans des constructions de logements. Plusieurs murs de pignon sont ainsi en calcaire (n°11 de la rue Marcel Dassault, n°10 de la rue de l'Église, n°19 de la rue Maurice Tytgat). Les matériaux de construction les plus communs et traditionnels restent toutefois le pan de bois et le torchis. Ils sont employés en grande majorité (exemples : boutique au n°4 de la Place du Jeu de Paume, ancien café avec pans de bois apparents au n°1 de la rue Salmont). Les maçonneries en charpente et torchis sont le plus souvent couvertes d'un enduit, simple ou avec faux colombages (aux n°7 et 13 de la rue de l'Église) ou essentées de clins de bois (n°10 de la rue Maurice Tytgat).

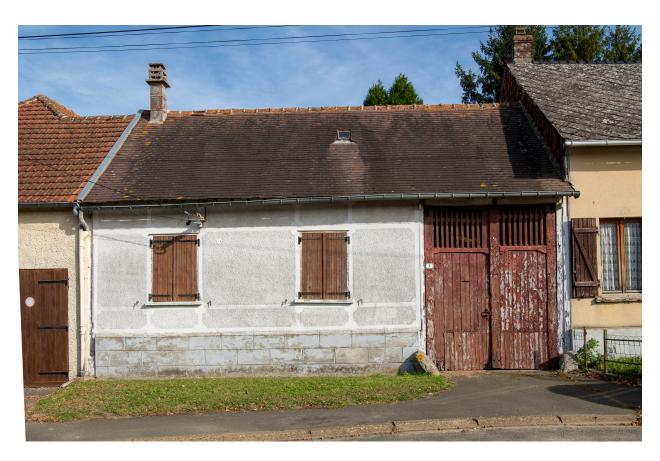
IVR32_20236001142NUCA

Logis sur rue avec faux colombage en parement, $n^\circ 7$ de la rue de l'Église, vue depuis l'ouest.

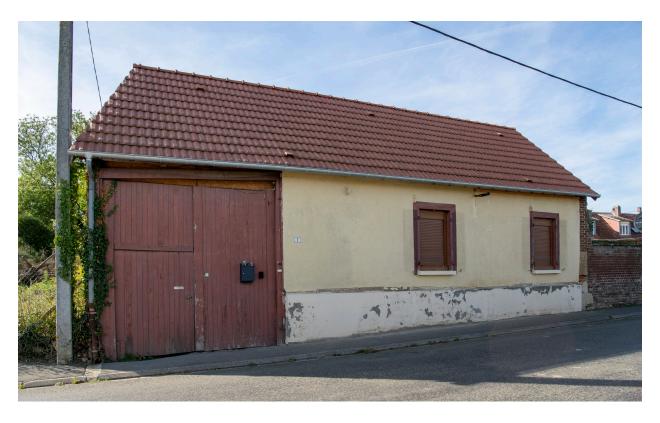
IVR32_20236001136NUCA

Logis sur rue avec entrée charretière, n°7 de la rue de la Ploye, vue depuis l'est.

Comme de nombreux villages du plateau picard, Plainville compte surtout des habitations des artisans textiles vivant sur une petite exploitation agricole. Elles se caractérisent soit par la présence du logis sur la rue - prolongé dans ce cas par une entrée charretière (n°7 rue de la Ploye, n°8 et 10 rue Marcel Dassault) -, soit par un logis relégué au fond de la cour. Dans ce dernier cas, le bâtiment aligné sur la rue comprend une partie à usage de grange et une partie à usage de "boutique" (atelier). Les n°2 et 10 (ill.) rue Maurice Tytgat correspondent à ce type d'habitat. Contrairement à d'autres villages voisins, rares sont les fermes picardes (bâtiment sur rue avec entrée charretière et logis en fond de cour) de Plainville qui comprennent uniquement une grange sur la rue. Si une partie du bâtiment sur rue a un usage de grange, l'autre était systématiquement associé à un usage artisanal. Les seules fermes picardes à avoir uniquement une grange sur rue sont des fermes de taille

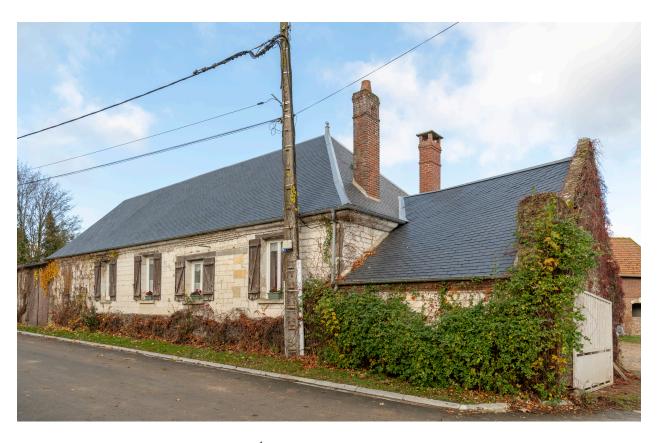
IVR32_20236001160NUCA

Logis de ferme en pierre, n°1 ter de la rue de l'Église, vue depuis l'est.

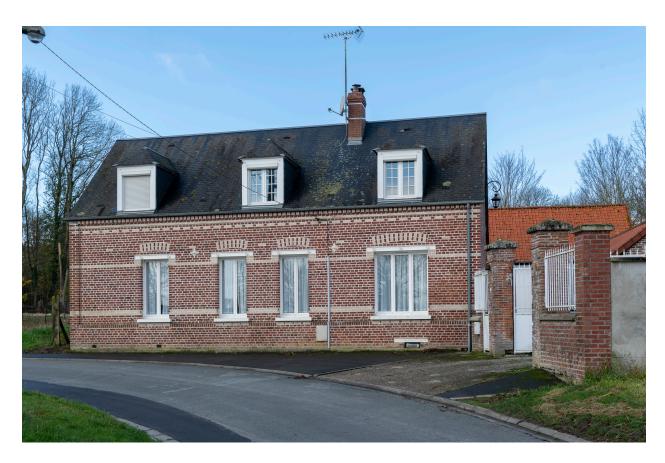
IVR32_20236001162NUCA

Maison reconstruite après la Première Guerre mondiale, n°2 de la rue des Bois, vue depuis l'est.

seul niveau d'élévation ; maçonneries en pierre de taille calcaire). La seconde ferme (n°2 rue des Bois) a été reconstruite grâce au fonds des dommages de la Première Guerre mondiale.

en brique encore visibles semblent dater de la première moitié du XX^e siècle et surtout des années 1920-1930 après les reconstructions des dommages de la Première Guerre mondiale. Le village se trouvait en effet sur la ligne de front. Ainsi, la ferme au n°2 de la rue des Bois, le logis sur rue au n°8 de la rue de l'Église ou encore celui au n°10 de la Place du Jeu de Paume sont des constructions d'après-guerre. Cette architecture est reconnaissable aux jeux de briques en damier formant des bandeaux le long des façades ou des arcs en anse de panier au-dessus des ouvertures. L'emploi de carreaux de ciment incrustés dans la façade du n°10 de la Place du Jeu de Paume accentue le traitement décoratif du logement.

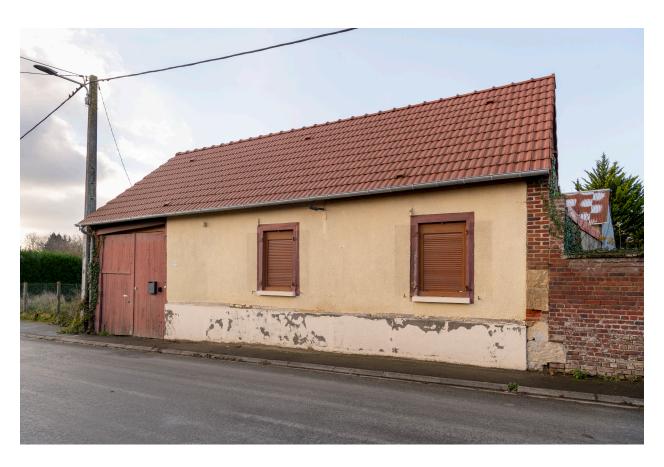
IVR32_20236001163NUCA

Logis sur la rue, $n^{\circ}7$ de la rue de la Ploye, vue depuis l'est.

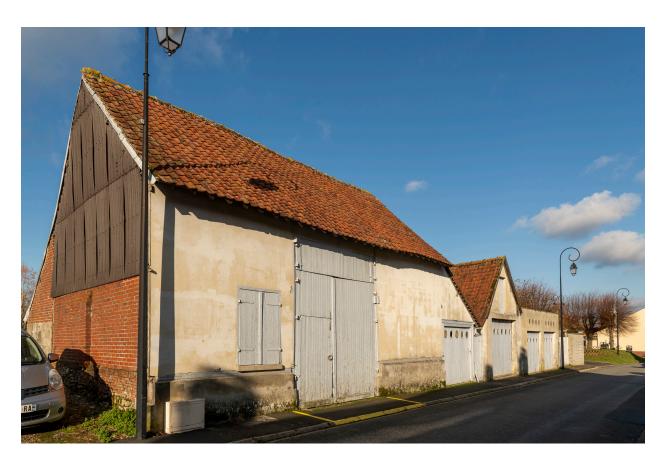
IVR32_20236001165NUCA

Ancienne grange sur rue avec "boutique", n°2 de la rue Maurice Tytgat, vue depuis le sud.

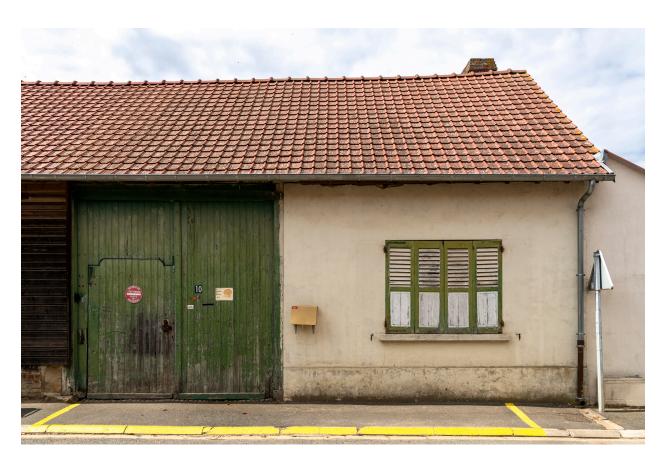
IVR32_20246000794NUCA

Entrée charretière et ancienne "boutique" d'artisan, n°10 de la rue Maurice Tytgat.

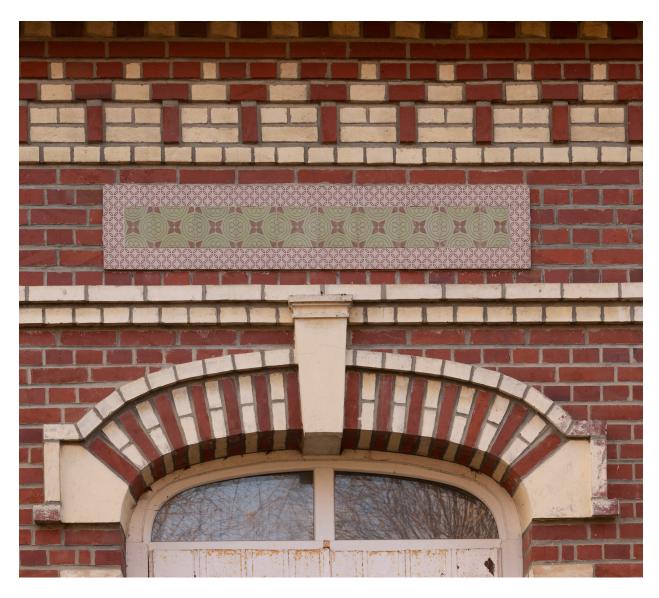
IVR32_20236001168NUCA

Détail de décor en façade du $n^{\circ}10$ de la Place du jeu de Paume, vue depuis l'est.
