Hauts-de-France, Somme
Longavesnes
rue de l'Eglise

Eglise paroissiale Saint-Martin de Longavesnes

Numéro de dossier : IA80000844

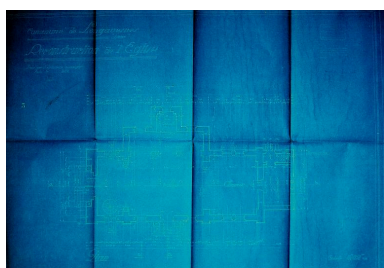
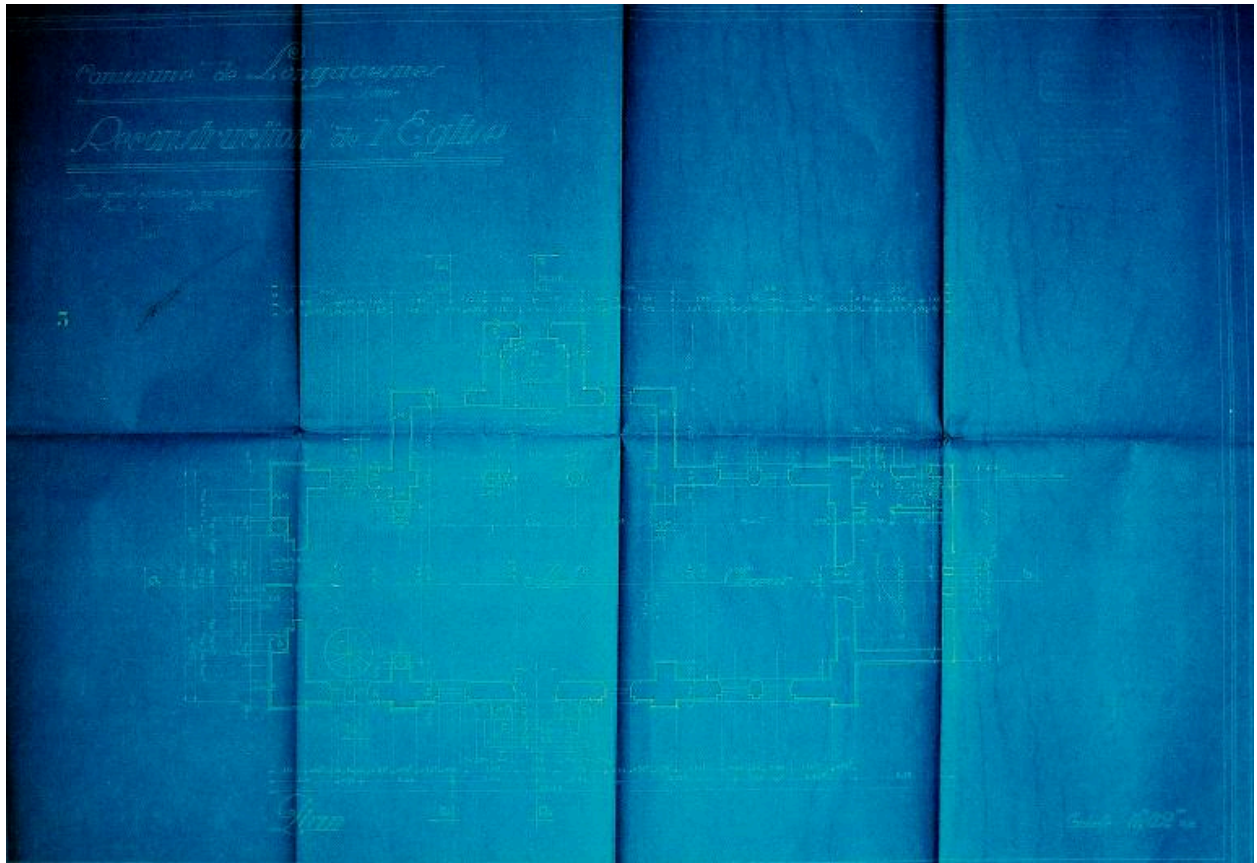
Projet de reconstruction de l'église :
plan, Louis Faille (architecte),
1926 (AD Somme ; 99 O 2388).
Phot. Gilles-Henri
Bailly (reproduction)
IVR22_20158005758NUCA

Projet de reconstruction de l'église : plan, Louis Faille (architecte), 1926 (AD Somme ; 99 O 2388).

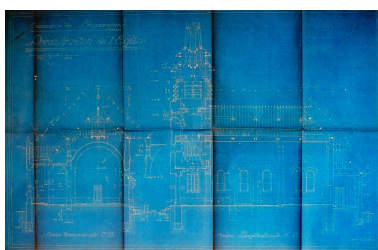
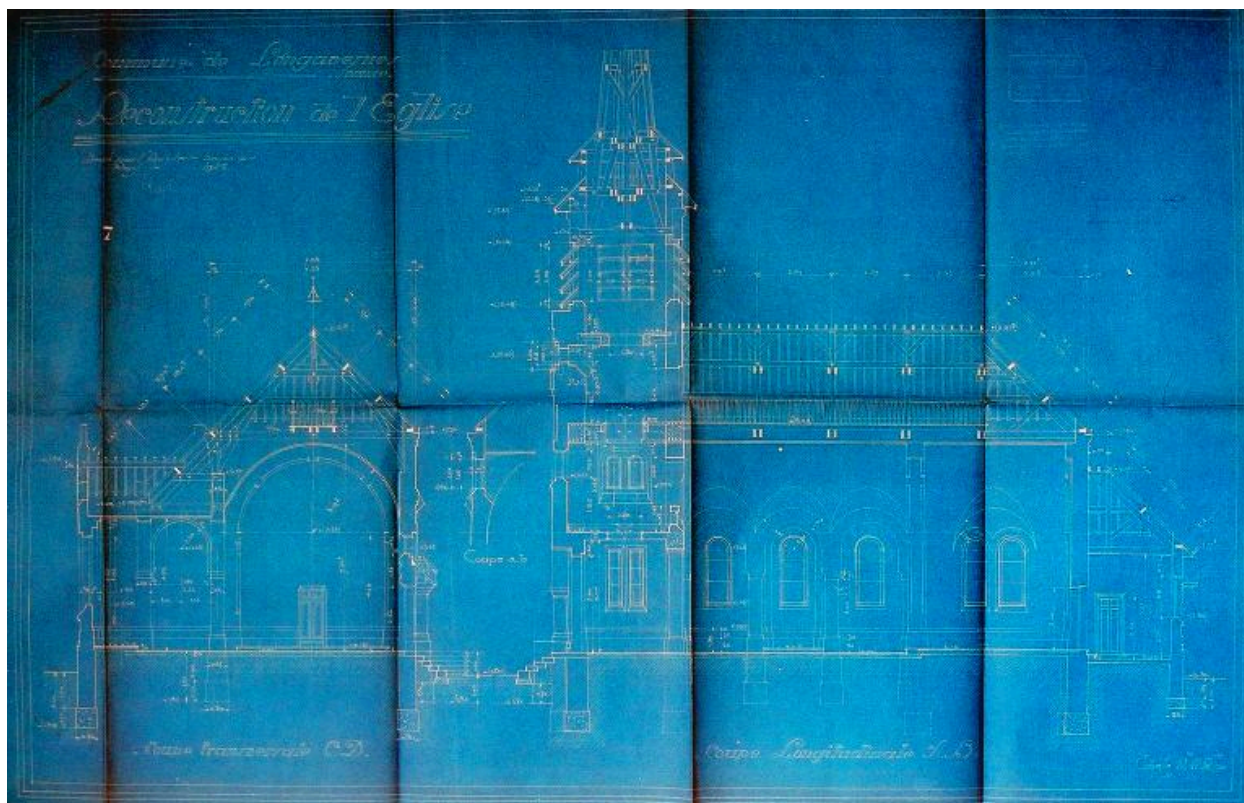
Projet de reconstruction de
l'église : coupe longitudinale,
Louis Faille (architecte), 1926
(AD Somme ; 99 O 2388).
Phot. Gilles-Henri
Bailly (reproduction)
IVR22_20158005759NUCA

Projet de reconstruction de l'église : coupe longitudinale, Louis Faille (architecte), 1926 (AD Somme ; 99 O 2388).

Couvrements : voûte en berceau ; voûte d'arêtes

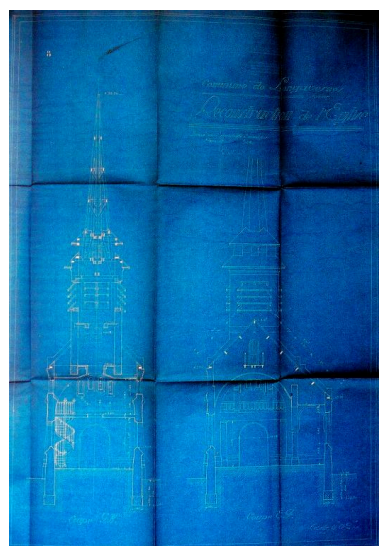
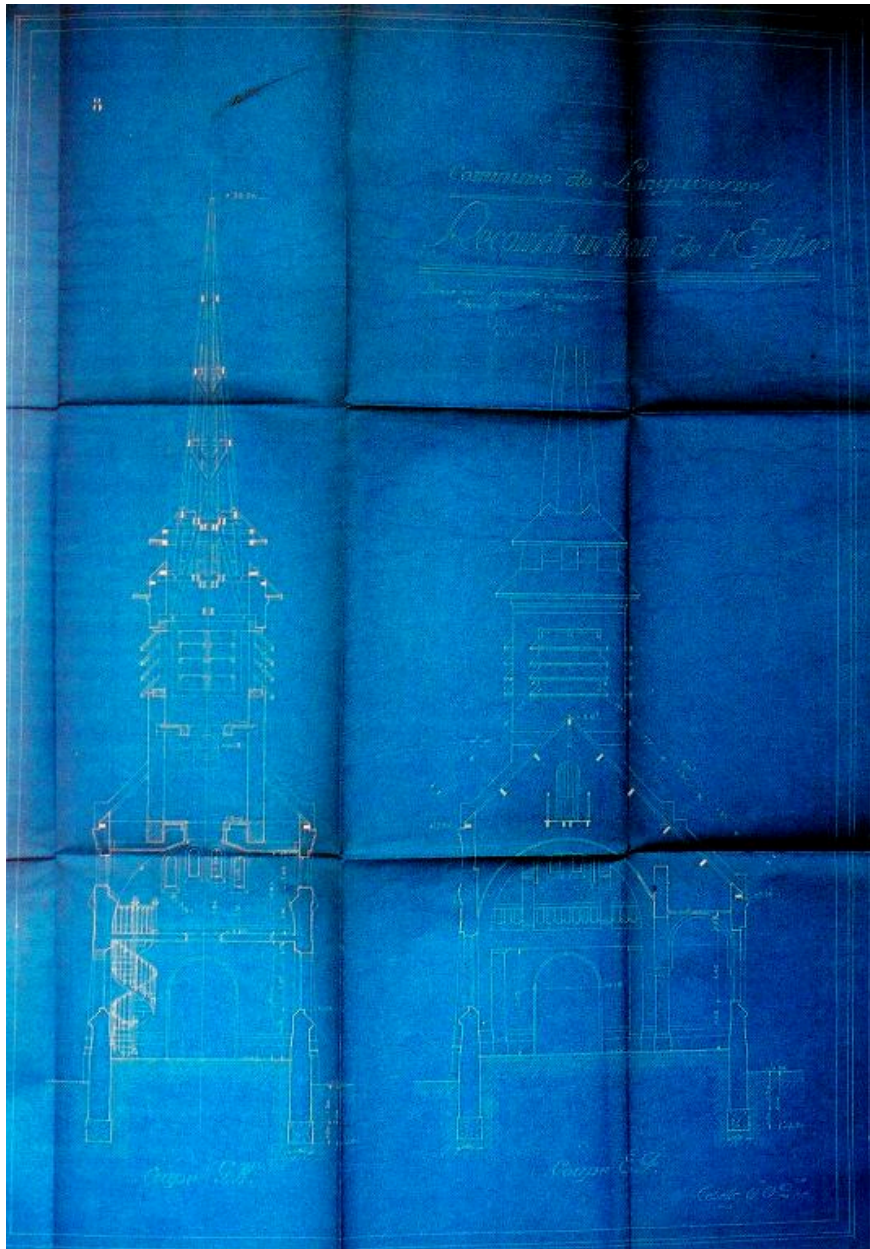
Projet de reconstruction de
l'église : coupes transversales,
Louis Faille (architecte), 1926
(AD Somme ; 99 O 2388).
Phot. Gilles-Henri
Bailly (reproduction)
IVR22_20158005760NUCA

Projet de reconstruction de l'église : coupes transversales, Louis Faille (architecte), 1926 (AD Somme ; 99 O 2388).

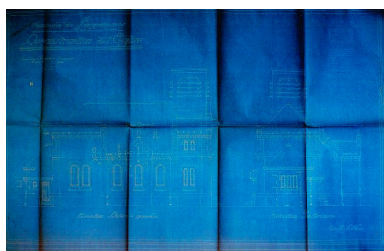
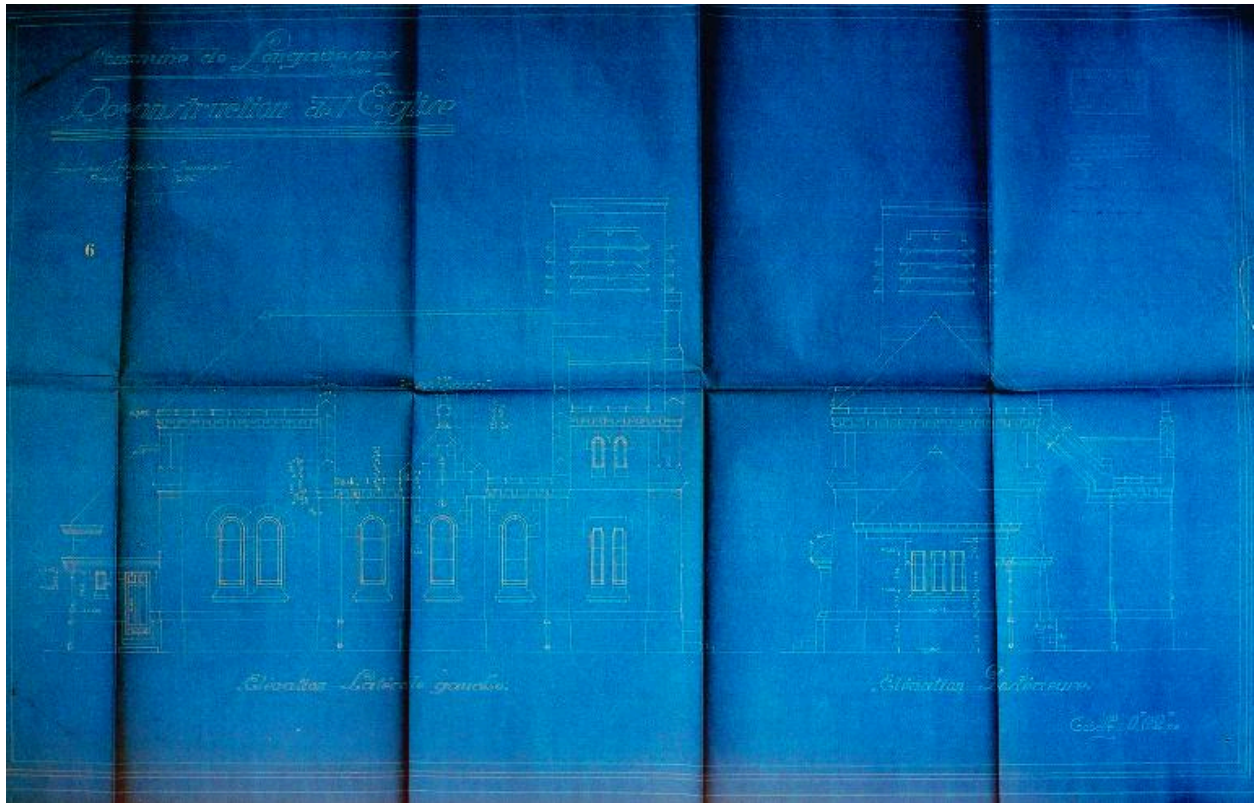
Projet de reconstruction de l'église : façades latérale gauche et postérieure, Louis Faille (architecte), 1926 (AD Somme ; 99 O 2388).
Phot. Gilles-Henri Bailly (reproduction)
IVR22_20158005761NUCA

Projet de reconstruction de l'église : façades latérale gauche et postérieure, Louis Faille (architecte), 1926 (AD Somme ; 99 O 2388).

Façade principale à fronton en trapèze et horloge : pierre de Saint-Maximin, soubassements en moellons durs de roches rustiquées. Façades latérale et postérieure : base en moellons, le reste en brique. Procédé de voûtes par la maison Fabre : en brique creuse de 0,04 d'épaisseur recouvert d'enduit simili pierre appareillée, joints incrustés.

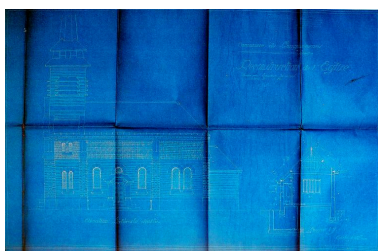
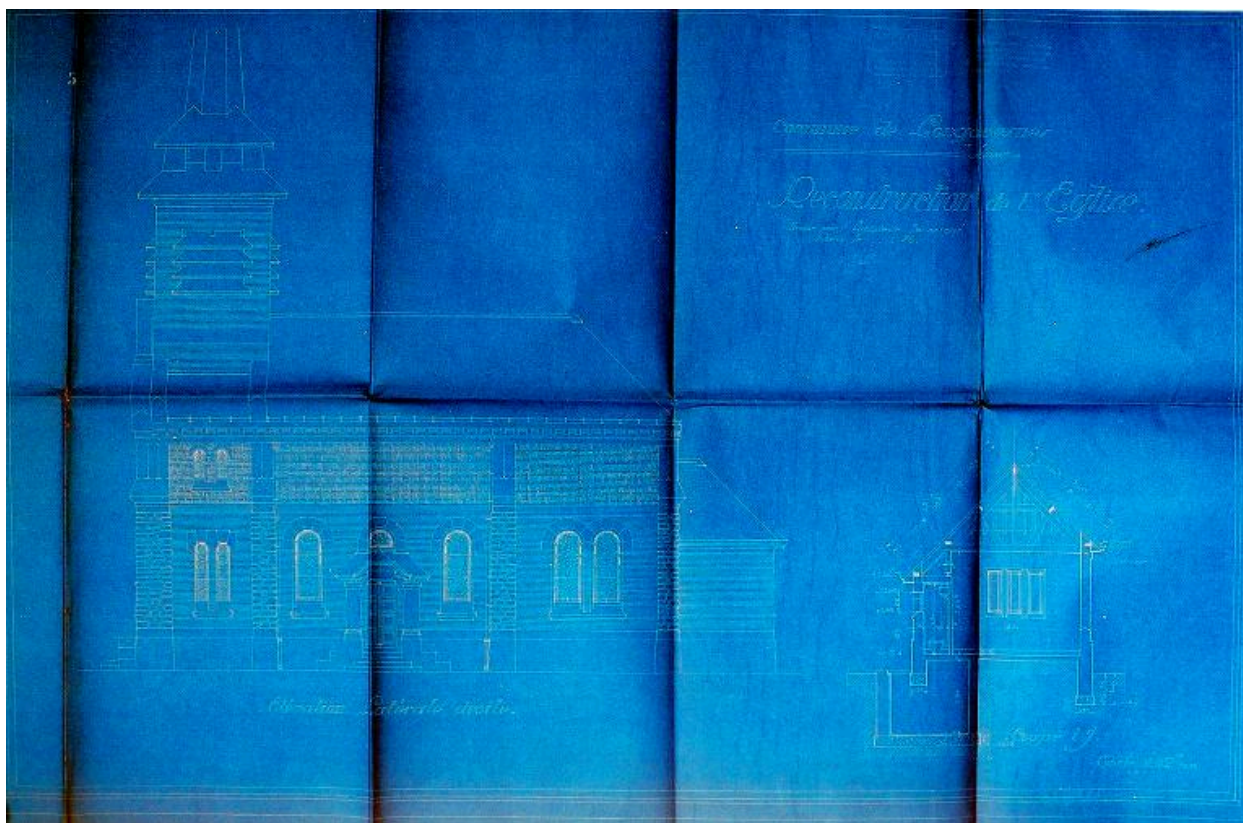
Projet de reconstruction de l'église : façade latérale droite et coupe, Louis Faille (architecte), 1926 (AD Somme ; 99 O 2388).
Phot. Gilles-Henri Bailly (reproduction)
IVR22_20158005762NUCA

Projet de reconstruction de l'église : façade latérale droite et coupe, Louis Faille (architecte), 1926 (AD Somme ; 99 O 2388).

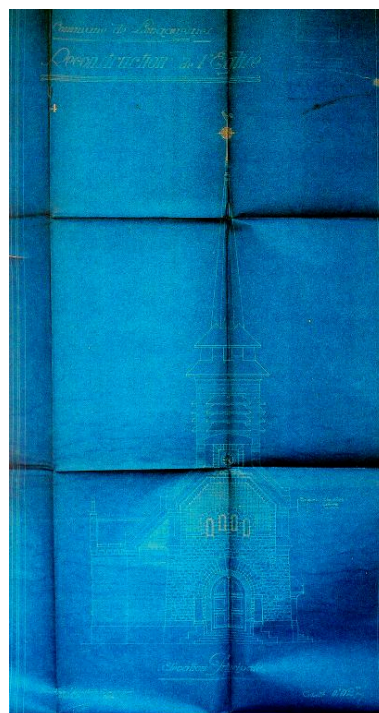
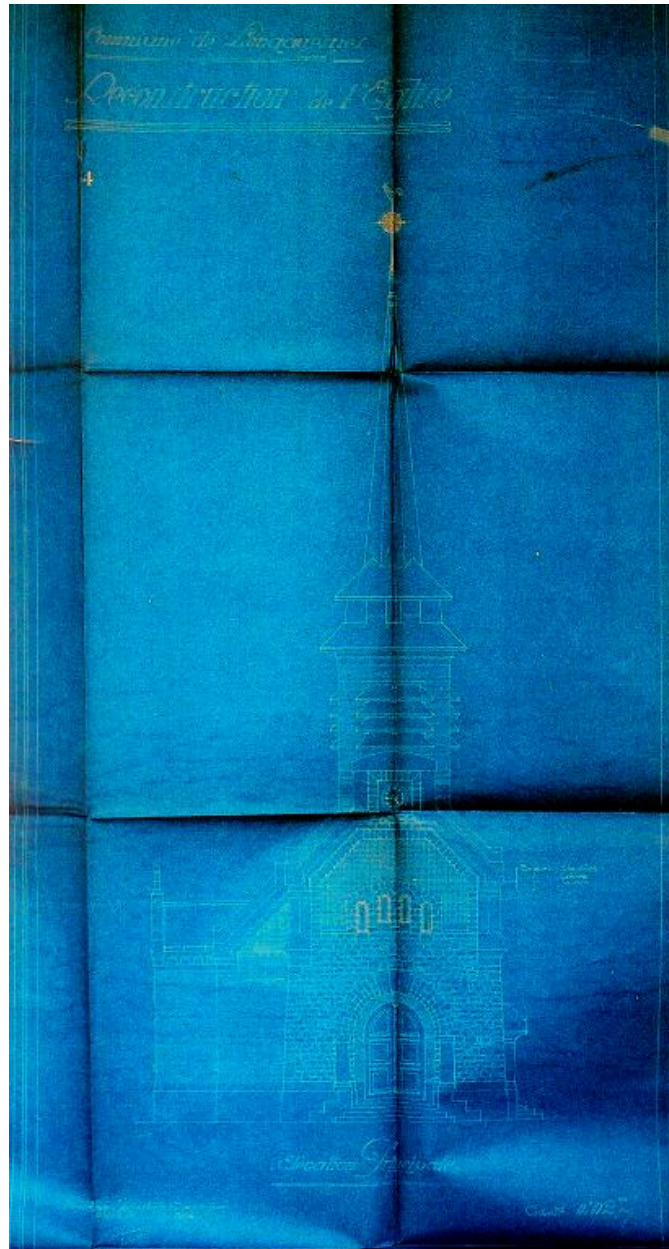
Projet de reconstruction de l'église : façade principale, Louis Faille (architecte), 1926 (AD Somme ; 99 O 2388).
Phot. Gilles-Henri Bailly (reproduction)
IVR22_20158005763NUCA

Projet de reconstruction de l'église : façade principale, Louis Faille (architecte), 1926 (AD Somme ; 99 O 2388).

Le haut de la façade est décoré d'un appareil de briques blanches, crèmes et jaunes.

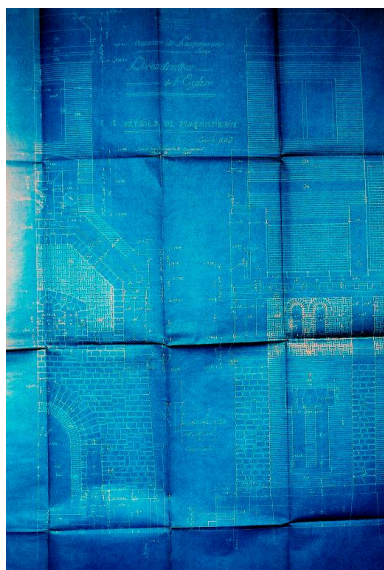
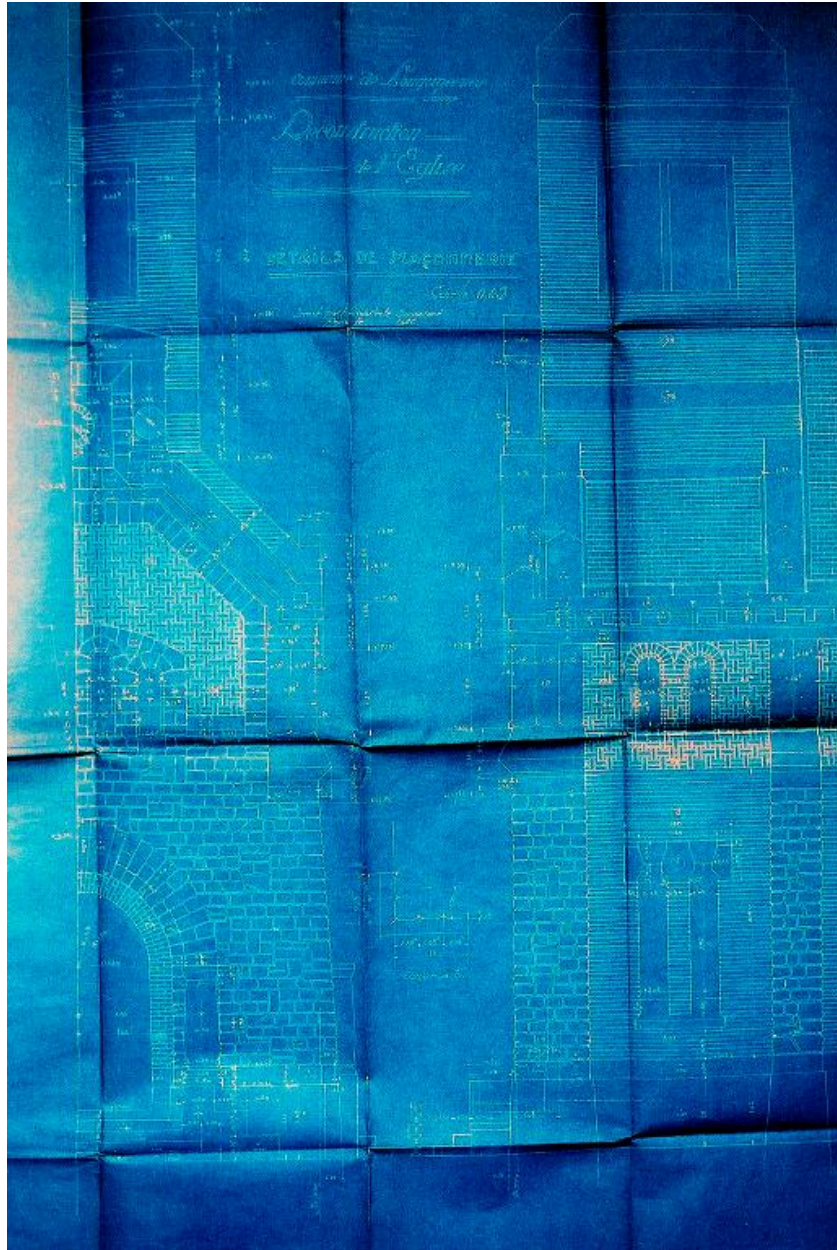
Projet de reconstruction de l'église : détails de la maçonnerie, Louis Faille (architecte), 1926 (AD Somme ; 99 O 2388).
Phot. Gilles-Henri Bailly (reproduction)
IVR22_20158005764NUCA

Projet de reconstruction de l'église : détails de la maçonnerie, Louis Faille (architecte), 1926 (AD Somme ; 99 O 2388).

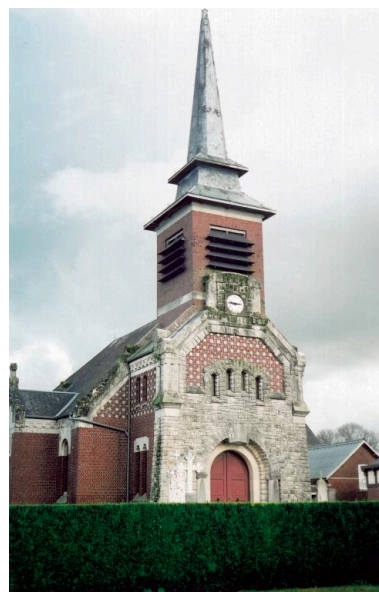
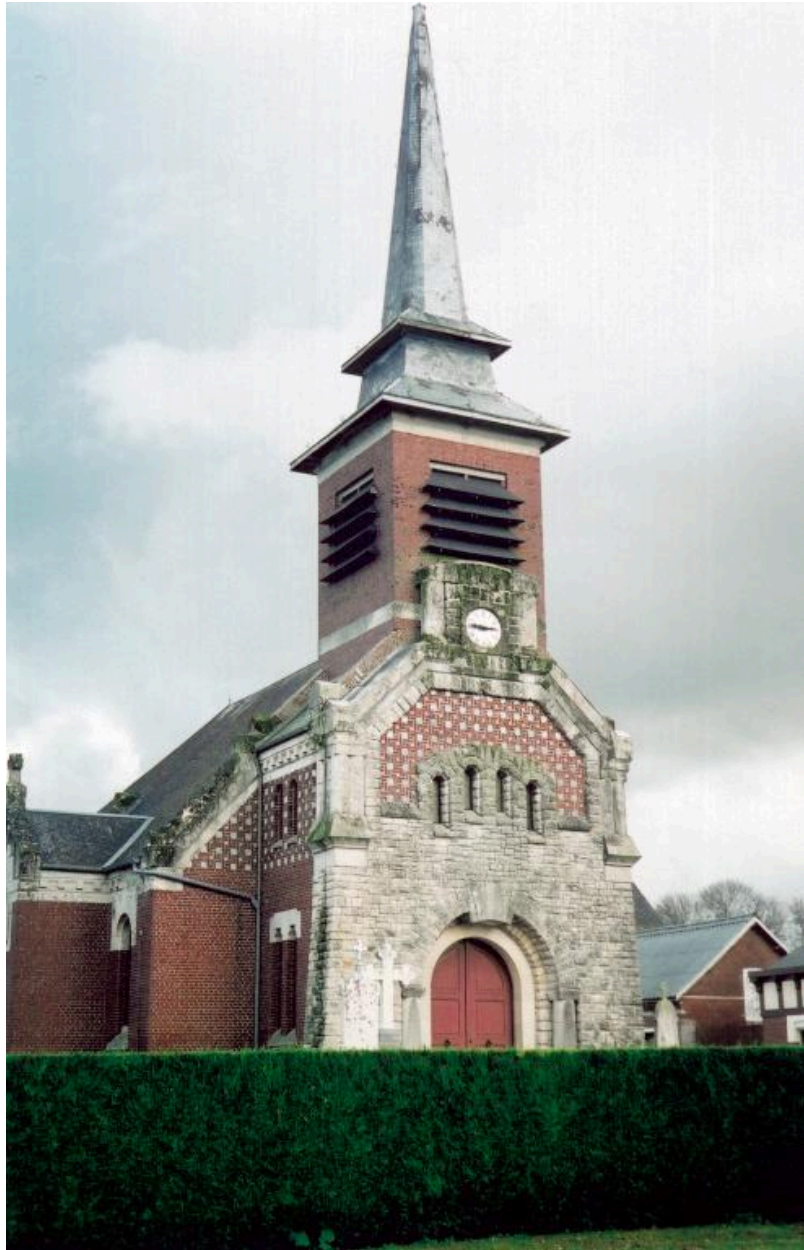
Façade principale.
Phot. Gilles-Henri Bailly
IVR22_20158005767NUCA

Façade principale.

Sur le massif antérieur, partie haute des façades en damiers et chevrons de brique.
