Hauts-de-France, Aisne
Craonne
1 route de Pontavert

Demeure, dite château de Craonne

Numéro de dossier : IA02001853

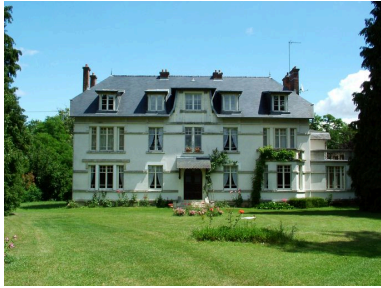
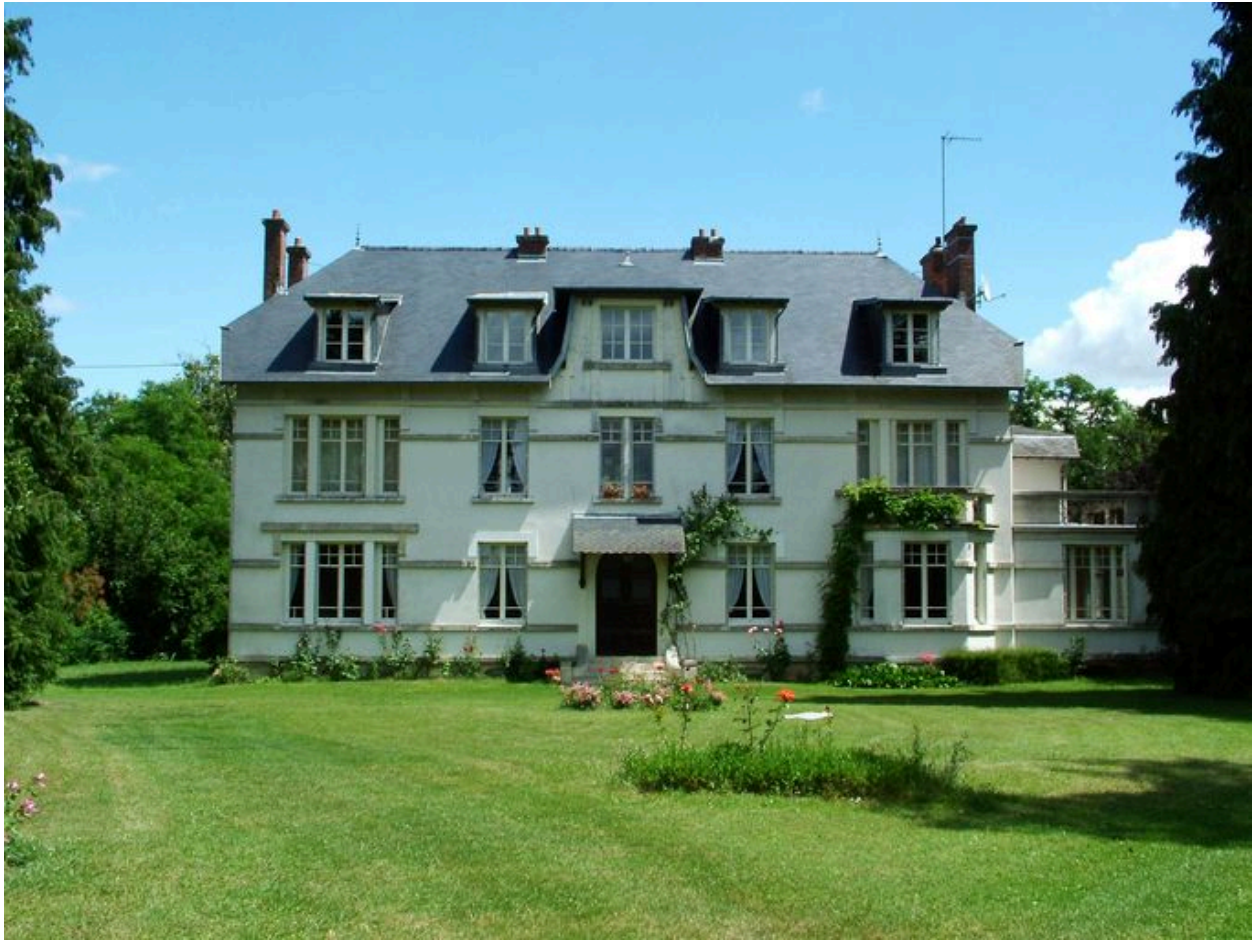
Vue du logis.
Phot. Inès Guérin
IVR22_20030202567NUCA

Vue du logis.

Cette imposante demeure, appelée "château", est située en léger retrait du centre-village, au milieu d'un terrain important. Longue de cinq travées, la façade se caractérise par une distribution symétrique de ses ouvertures, malgré leurs dimensions irrégulières. La porte, occupant le centre de la façade, est accessible par un perron extérieur. L'ensemble des élévations est recouvert d'un enduit blanc récemment appliqué. Le ciment, constituant le matériau des bandes horizontales, est également visible au linteau des fenêtres. Un bow-window occupe la partie orientale de l'élévation principale. Le toit à longs pans et demi-croupes est couvert en ardoise et animé de quatre lucarnes, flanquant une cinquième pourvue d'une fenêtre pendante. Les dépendances agricoles, situées dans le prolongement de la maison du gardien, sont placées en bordure de propriété sur la gauche. Le moellon lié à joints pleins au ciment est utilisé pour le gros-oeuvre. La chaîne horizontale en brique visible en façade constitue le seul élément décoratif de cette construction.

D'après la tradition orale, le château semble avoir été construit en 1923. La distribution régulière des ouvertures de tailles diverses confère à la façade une certaine harmonie.
