Hauts-de-France, Aisne  
Vervins  
Eglise paroissiale Notre-Dame, place de l' Eglise

## **Ensemble du décor néo-gothique du choeur : lambris de demi-revêtement, 6 stalles et 2 crédences**

Numéro de dossier : IM02001862  
Date de l'enquête initiale : 1999  
Date(s) de rédaction : 2000  
Cadre de l'étude : inventaire topographique ville de Vervins, mobilier et objets religieux  
Degré d'étude : étudié

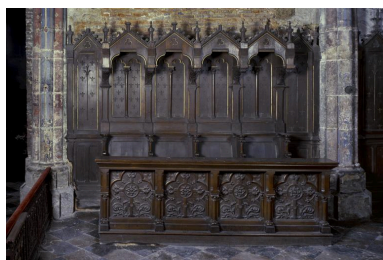
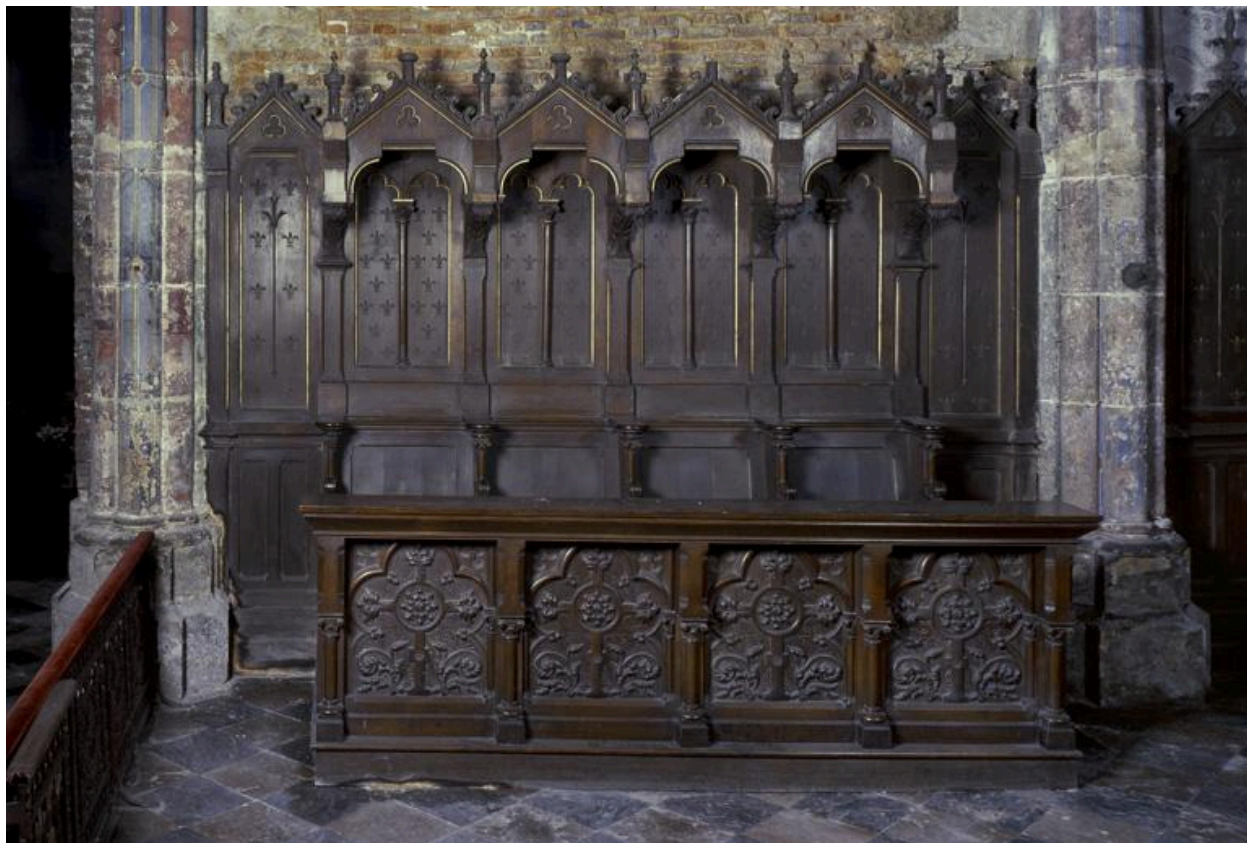
IVR22\_19990203031VA

Vue de la rangée nord des stalles, appartenant au décor.  
Phot. Marie-Laure Monnehay-Vulliet

Vue de la rangée nord des stalles, appartenant au décor.

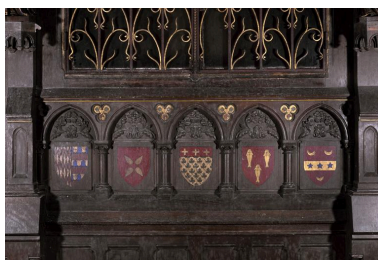
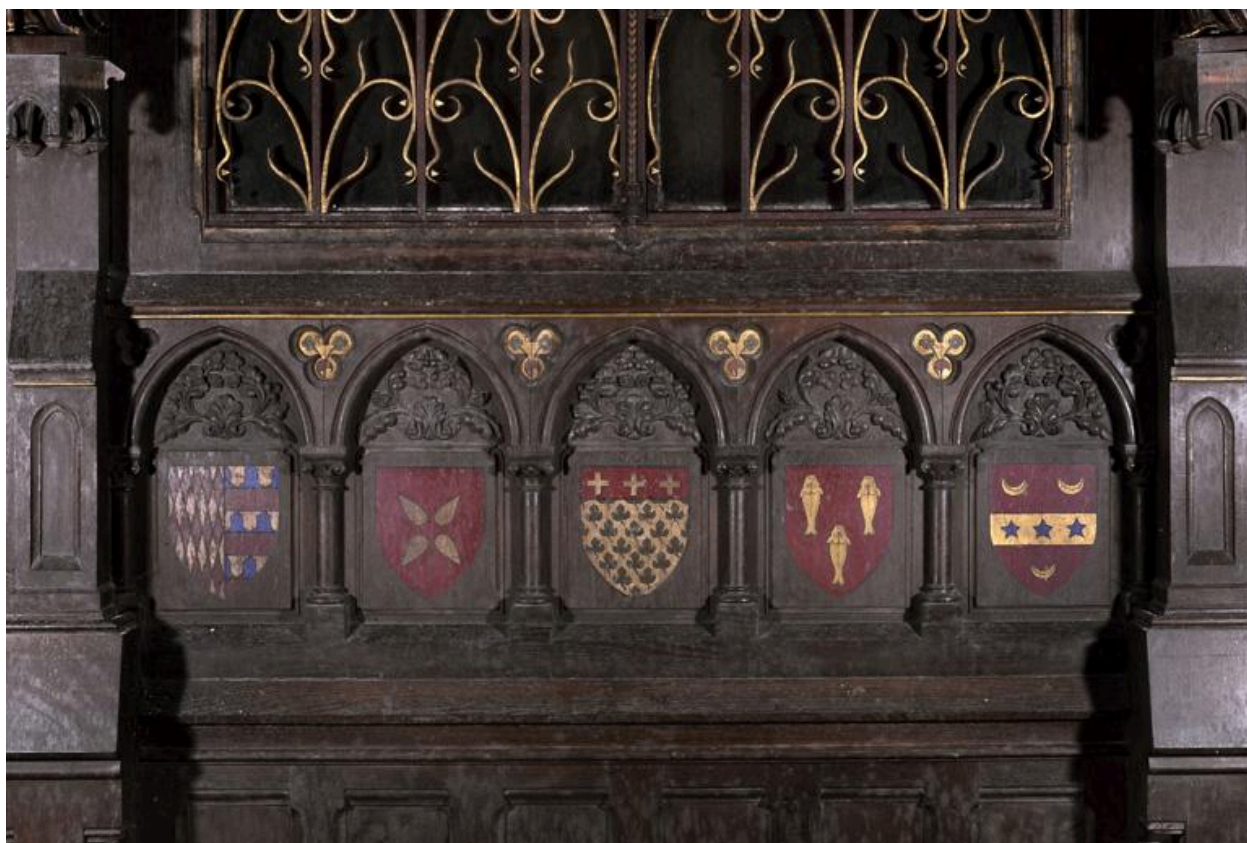
IVR22\_19990203030XA

Détail de la partie centrale de l'élévation sud des lambris, abritant les reliquaires et saintes huiles.
