Hauts-de-France, Aisne  
Any-Martin-Rieux  
rue de l' Eglise

## **Ensemble de cinquante et un bancs de fidèles, de style Louis XIII**

Numéro de dossier : IM02001618

Cadre de l'étude : inventaire topographique canton d'Aubenton, mobilier et objets religieux

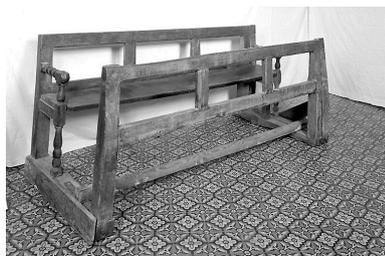
Vue d'un banc.

Ces bancs sont en chêne, taillé, tourné, peint faux bois et vernis. Les accotoirs, droits, sont tournés. Le montage est à tenons et mortaises chevillés, ainsi qu'à rainure et languette pour les panneaux moulurés petit cadre élégi des dossiers et clôtures. Les grands bancs comportent 8 places, les petits, 6 places. Huit bancs clos ont gardé leur dossier et clôture à panneaux rectangulaires. Certains possèdent encore leurs deux accotoirs.

Certains bancs ont perdu leur accotoir, 5 bancs ont été coupés et raccourcis afin de permettre l' installation de la chaire à prêcher.

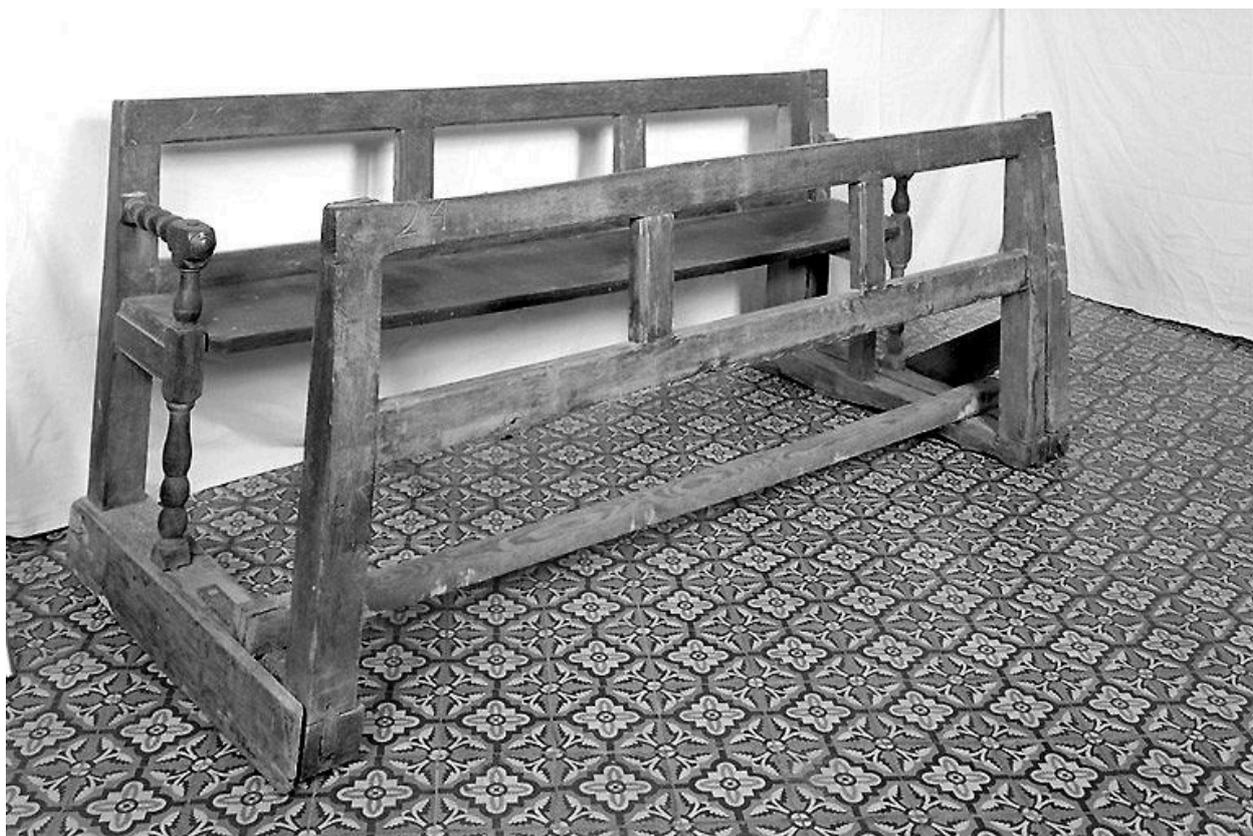
IVR22\_19980203263X

Vue d'un banc.
