Hauts-de-France, Somme  
Saint-Valery-sur-Somme  
polder du Romerel  
16 quai du Romerel, quai Amiral-Courbet

## Maison, dite Mon Refuge

Numéro de dossier : IA80001856  
Date de l'enquête initiale : 2002  
Date(s) de rédaction : 2005  
Cadre de l'étude : patrimoine de la villégiature la Côte picarde  
Degré d'étude : étudié

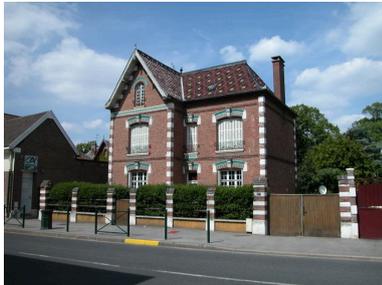
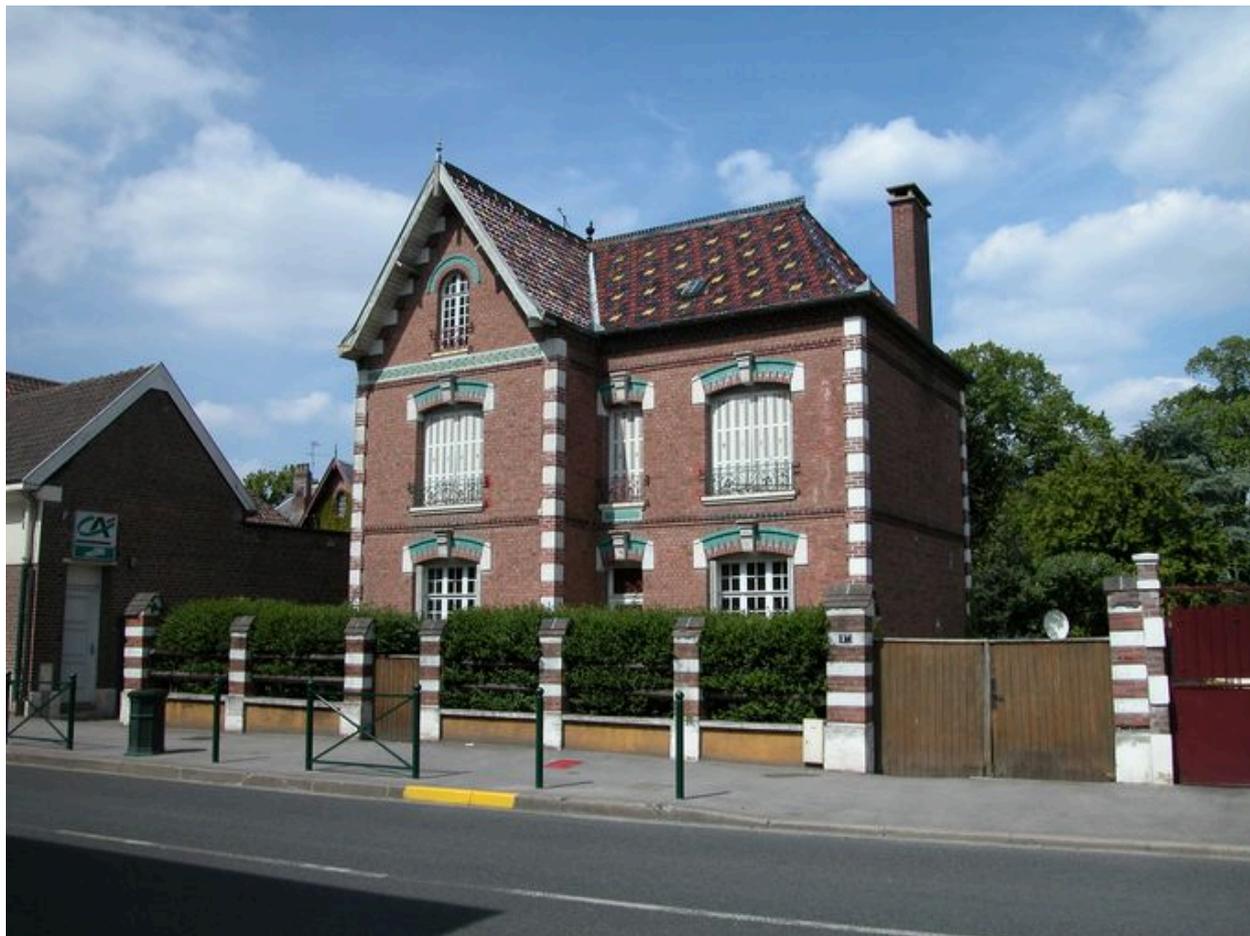
Vue d'ensemble depuis  
le quai du Romerel.  
Phot. Elisabeth Justome  
IVR22\_20058002861NUCA

Vue d'ensemble depuis le quai du Romerel.

Édifice établi en retrait de la rue et en limite de parcelle sur la façade latérale gauche, située entre le quai du Romerel et la digue de halage. Cette parcelle, qui reçoit un jardin, est placée en contrebas de ces deux voies, mais la construction est élevée sur un terre-plein. La construction de trois travées avec entrée médiane présente une avancée de la travée de gauche. Le gros-oeuvre de la maison est en brique laissée apparente. Des bandeaux de briques disposées en relief marquent la séparation des niveaux. Le toit, en tuile plombifère, est couvert à longs-pans et croupes, et animé par un décrochement formant pignon découvert à ferme débordante en façade. La baie percée sur ce pignon est couverte en plein-cintre, alors que les autres fenêtres sont couvertes d'une plate-bande cintrée.

Matériau(x) du gros-oeuvre, mise en oeuvre et revêtement : brique  
Matériau(x) de couverture : tuile mécanique plombifère  
Étage(s) ou vaisseau(x) : 1 étage carré, étage de comble  
Type(s) de couverture : toit à longs pans, croupe ; noue ; pignon couvert

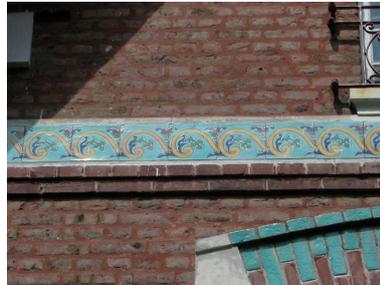
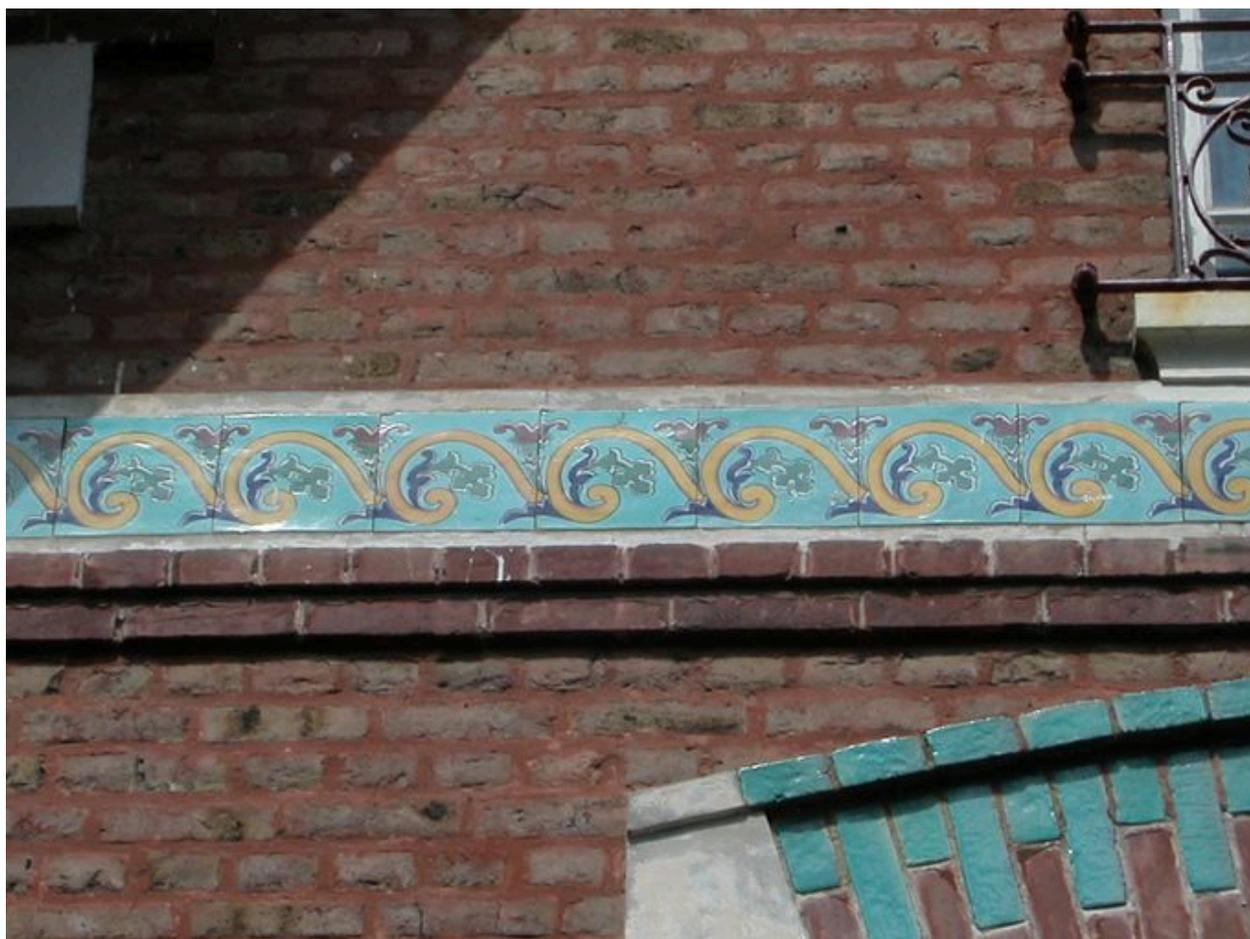
Détail de la frise de  
céramique décorative.  
Phot. Elisabeth Justome  
IVR22\_20058002862NUCA

Détail de la frise de céramique décorative.

Une frise de céramique orne la travée à pignon découvert. Les plates-bandes des baies sont agrémentées de briques émaillées de couleur turquoise. Les garde-corps des baies sont en fonderie.
