Hauts-de-France, Aisne
Villers-Cotterêts
Église paroissiale Saint-Nicolas, rue de l' Hôtel-de-Ville

Garde-corps de tribune

Numéro de dossier : IM02000739

Cadre de l'étude : inventaire topographique canton de Villers-Cotterêts, mobilier et objets religieux

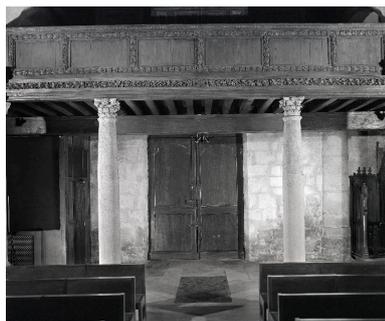
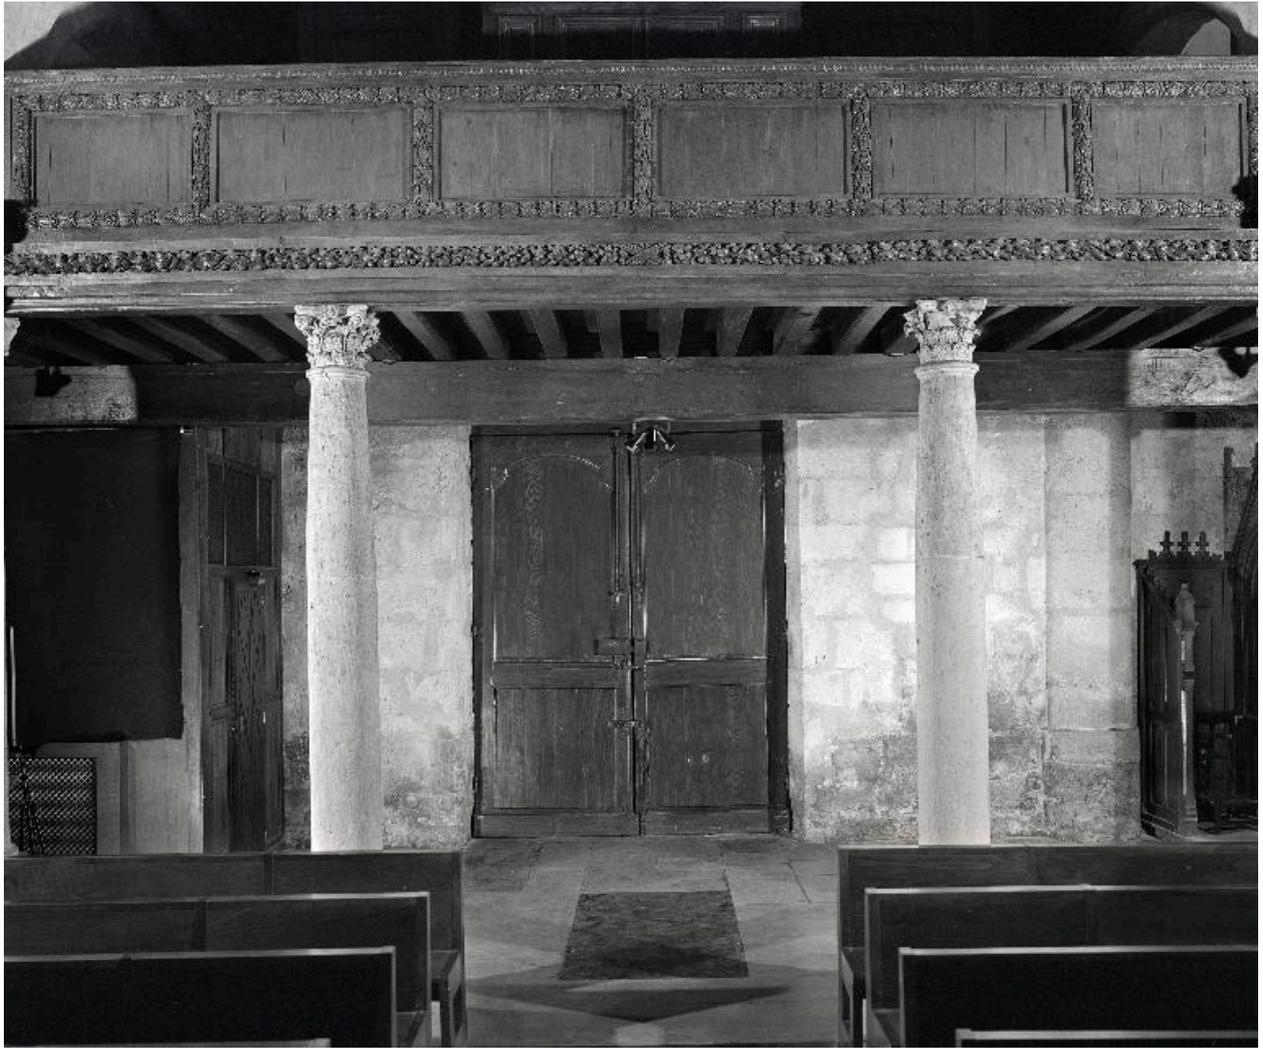
IVR22_19940200212V

Le garde-corps de la tribune a été réalisé en chêne. Sa partie centrale, au fond de la nef, est formée de planches verticales et parallèles, maintenues par six grands cadres rectangulaires horizontaux juxtaposés. Les cadres sont entourés de frises végétales en relief. L'ensemble est recouvert d'un vernis teinté. La tribune s'étendant à la première travée des deux collatéraux, ces deux espaces sont également bornés par un garde-corps, dont la composition et la décoration diffèrent de celles de la partie centrale. On y remarque un unique panneau horizontal, entouré d'une frise en relief sur trois de ses côtés.

Le garde-corps est souligné d'un guirlande rectiligne de feuilles de chêne liées par des rubans croisés. Les panneaux sont entourés d'une guirlande de feuilles de laurier, interrompue à l'occasion par des rosaces.

Vue de la partie centrale de la tribune et du garde-corps.

Le garde-corps a subi des attaques de vers xylophages. Il a été traité contre les insectes, décapé puis remis en teinte par M. Mainponte, vers 1976.
