Hauts-de-France, Somme
Assevillers
1 rue d'Hesbécourt

Eglise paroissiale et ancien cimetière (détruit) Notre-Dame-de-l'Assomption d'Assevillers

Numéro de dossier : IA80000787

Cadre de l'étude : enquête thématique départementale Reconstruction de la Haute-Somme, patrimoine de la Reconstruction enquête externe

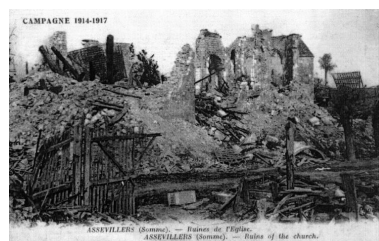
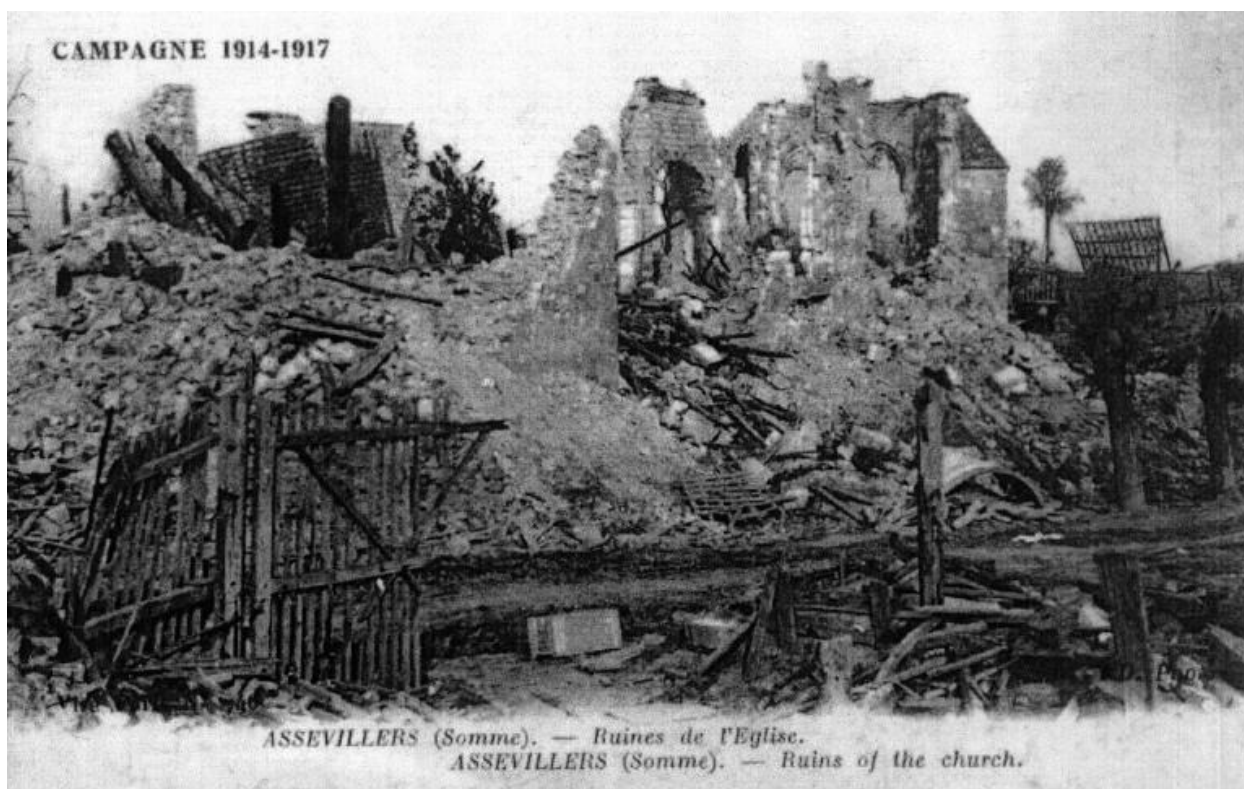
Ruines de l'église, carte postale après 1918 (AD Somme ; 8 Fi 4119).
Phot. Gilles-Henri Bailly (reproduction)
IVR22_20158005174NUCA

Ruines de l'église, carte postale après 1918 (AD Somme ; 8 Fi 4119).

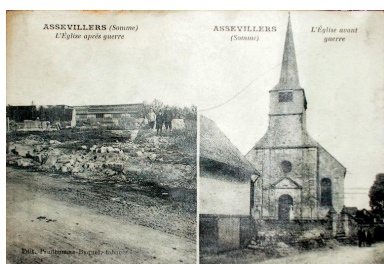
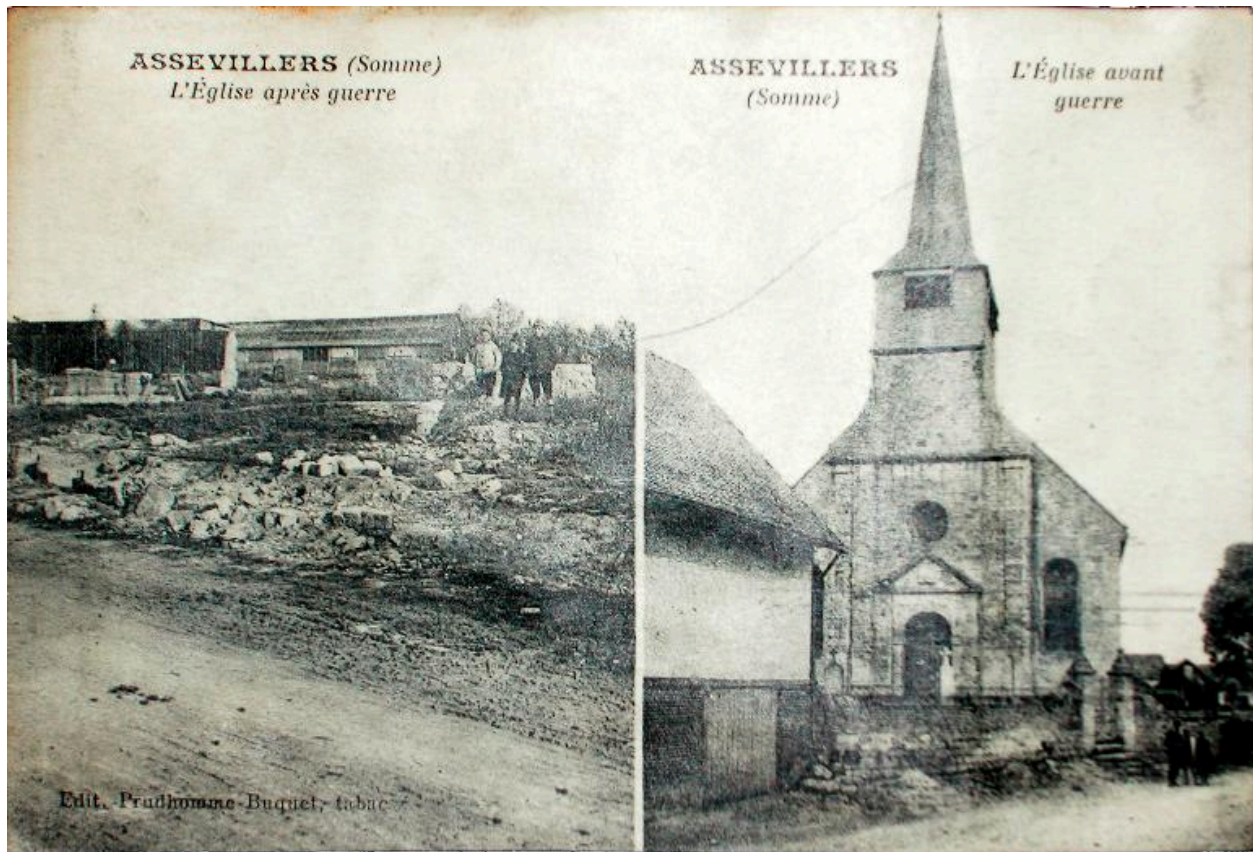
L'église avant et après guerre, carte postale après 1918 (AD Somme ; 10 R 140).
Phot. Gilles-Henri Bailly (reproduction)
IVR22_20158005176NUCA

L'église avant et après guerre, carte postale après 1918 (AD Somme ; 10 R 140).

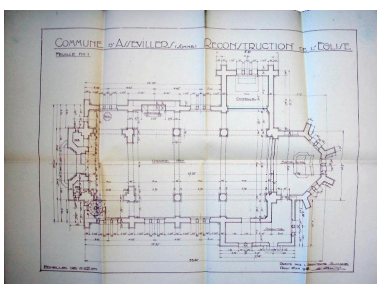
Projet de reconstruction de l'église : plan du rez-de-chaussée, feuille 1, Louis Duthoit, juin 1925 (AD Somme ; 10 R 140).
Phot. Gilles-Henri Bailly (reproduction)
IVR22_20158005177NUCA

Projet de reconstruction de l'église : plan du rez-de-chaussée, feuille 1, Louis Duthoit, juin 1925 (AD Somme ; 10 R 140).

L'expertise de dommages de guerre est confiée à l'architecte Louis Duthoit (devis descriptif et estimatif janvier 1921), qui signe également le projet de reconstruction. Ses descriptifs, devis estimatifs et dessins présentés en 1925 se réfèrent encore à un projet de reconstitution à l'identique, de même surface que l'édifice antérieur, alors que ceux de juin 1926 présentent le projet effectivement réalisé. La commune adhère à la Société Coopérative de Reconstruction des Églises Dévastées du Diocèse d'Amiens. La réalisation du gros œuvre est attribuée à l'entreprise générale Maurice Péchin, de Curchy (procès verbal d'adjudication janvier 1928). La sculpture du tympan est confiée à Anne-Marie Roux. L'édifice est inauguré le 15 septembre 1929.

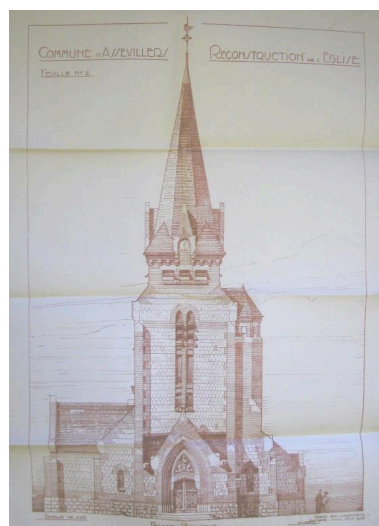
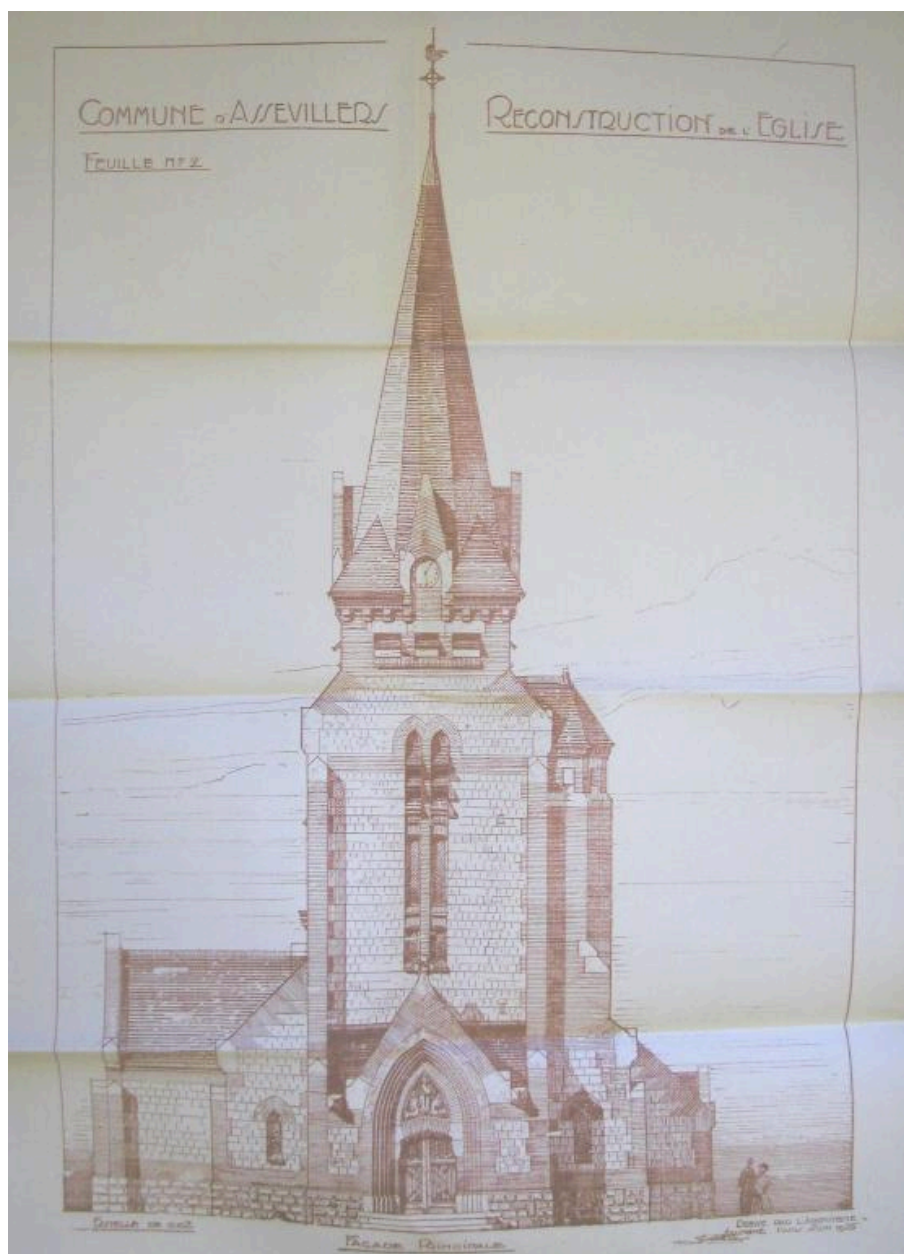
Projet de reconstruction de l'église : façade principale, feuille 2, Louis Duthoit, juin 1925 (AD Somme ; 10 R 140).
Phot. Gilles-Henri Bailly (reproduction)

Projet de reconstruction de l'église : façade principale, feuille 2, Louis Duthoit, juin 1925 (AD Somme ; 10 R 140).

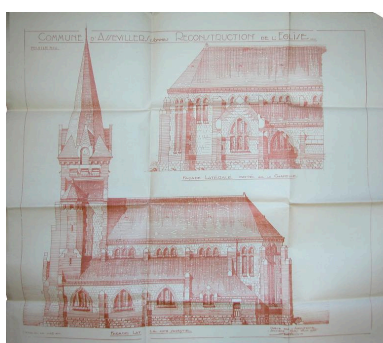
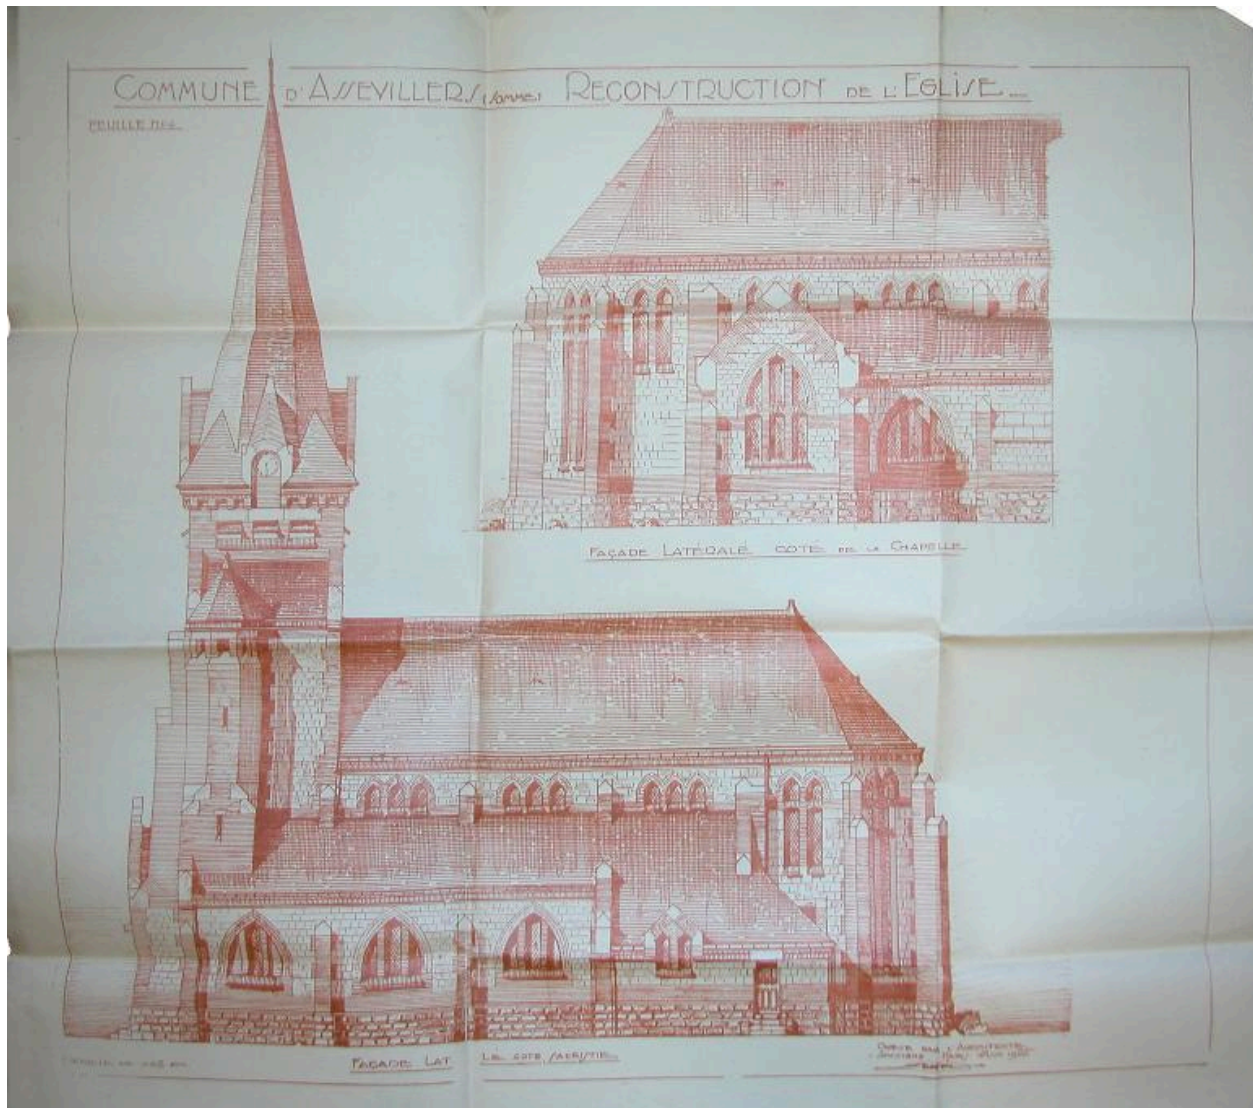
Projet de reconstruction de l'église : façades latérales, feuille 4, Louis Duthoit, juin 1925 (AD Somme ; 10 R 140).

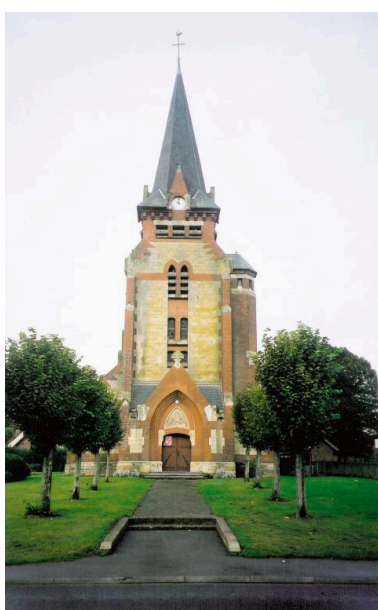
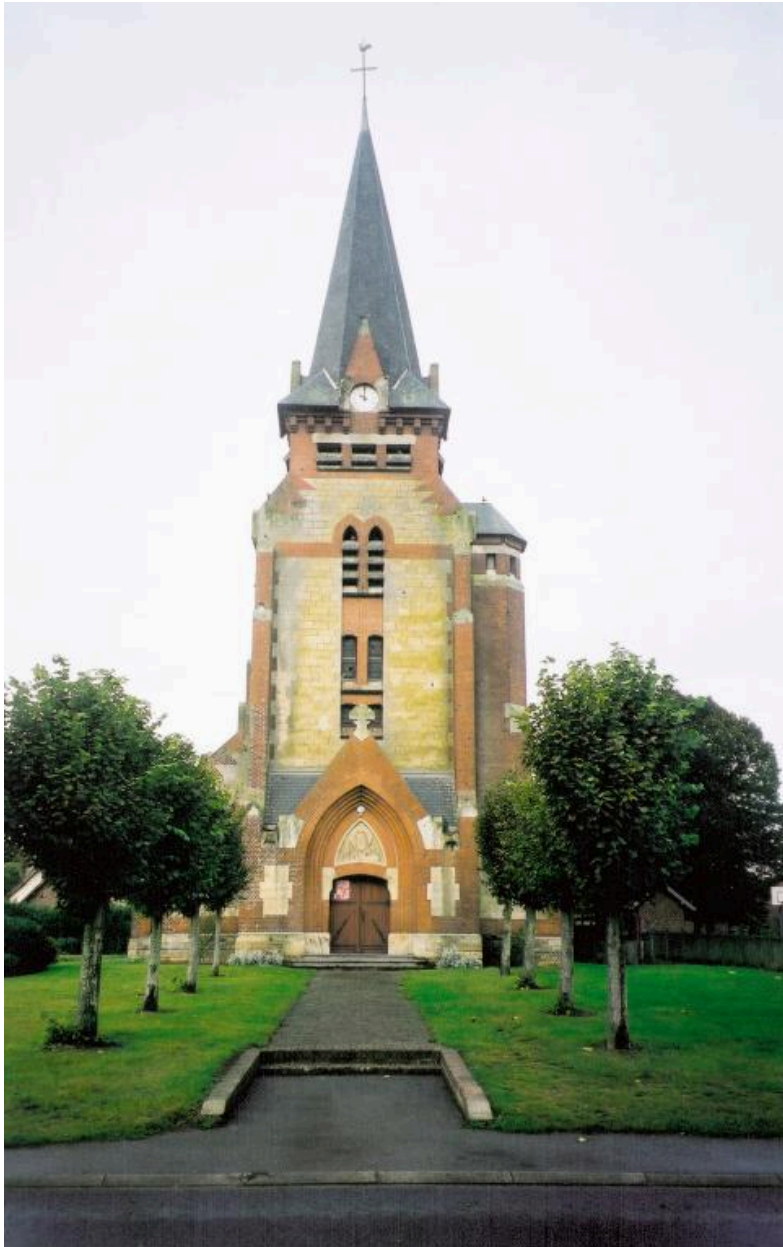
Façade principale.

Tympan du porche ogival en brique : bas-relief en pierre représentant le Christ bénissant des épis de blé. Ecoinçons au-dessus des arcs de la nef à décor végétal et inscription continue (Béatitudes). Autel à ornementation architecturale. Menuiserie du chœur à décor géométrique.

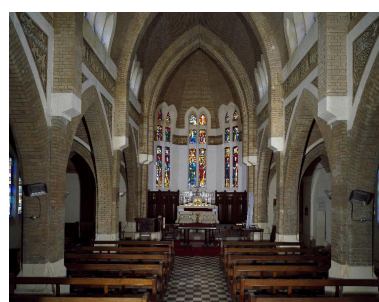
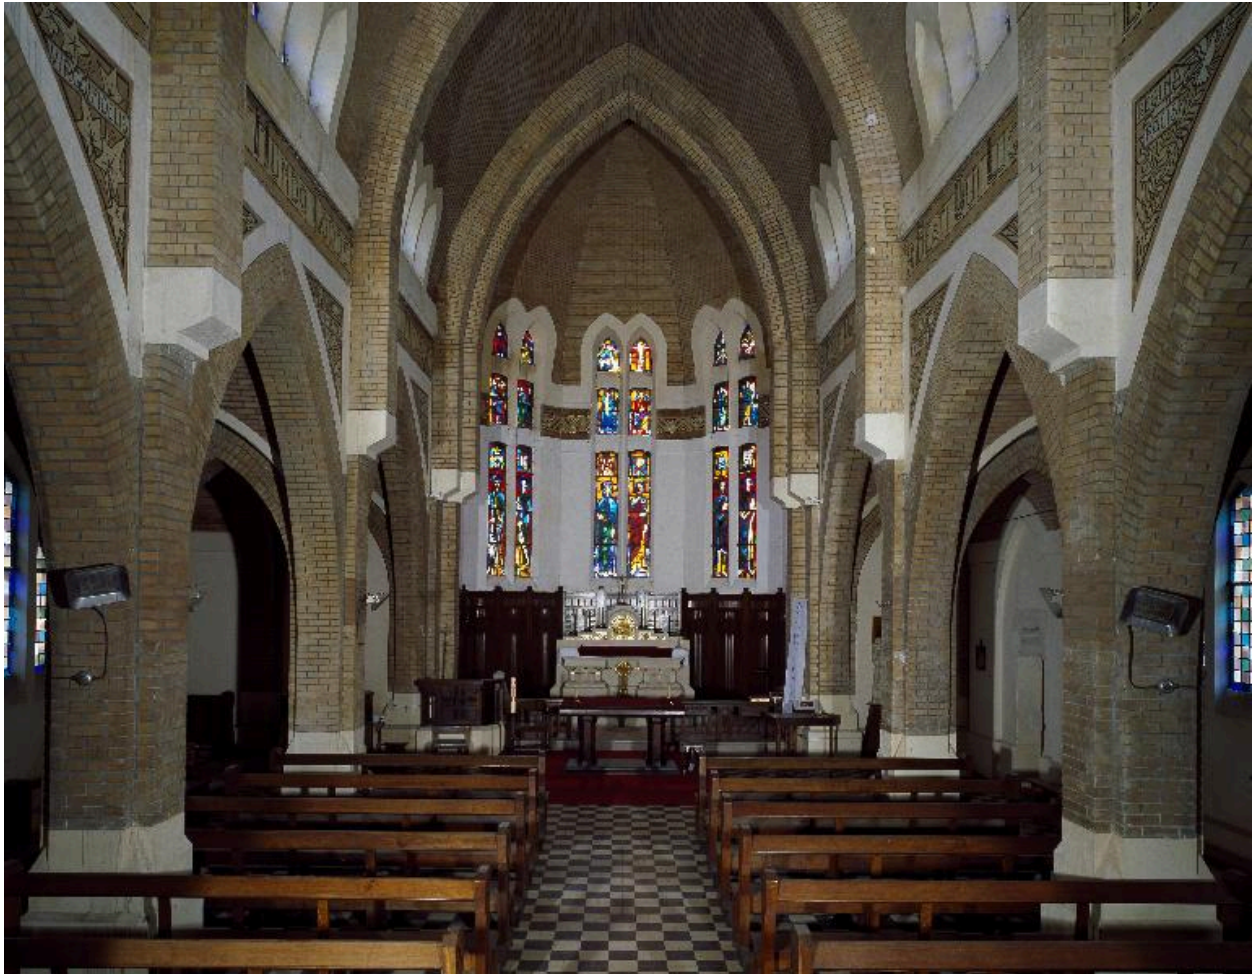
Vue intérieure vers le chœur.

Vue intérieure vers le choeur.

L'édifice, en pierre de taille et moellon dur de Saint-Maximin, est doté de linteaux en béton armé ainsi que d'arcs en béton armé et revêtement en brique. Appareillage en couteaux picards. Voûte en berceau brisé à lunettes en briques apparentes à arcs doubleaux.

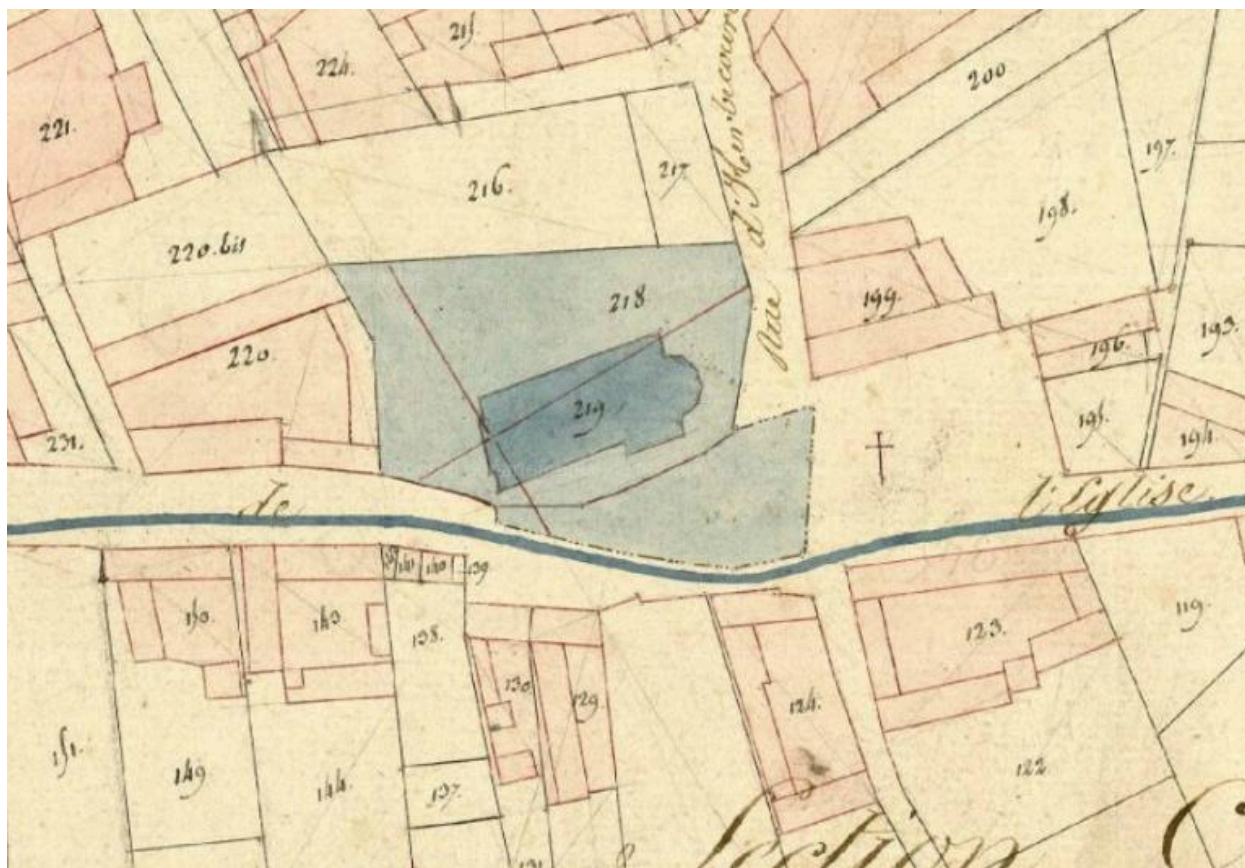
Extrait du cadastre napoléonien de 1812, section A, dite du Chef-lieu (AD Somme ; 3 P 1931/5).
Phot. Archives départementales de la Somme
IVR32_20168006306NUCA

Extrait du cadastre napoléonien de 1812, section A, dite du Chef-lieu (AD Somme ; 3 P 1931/5).

L'ancienne église d'Assevillers est, au moment de sa construction, au 15^e siècle, une annexe sous la dépendance de la cure limitrophe de Fay. Elle est dotée de vitraux au 16^e siècle. La population s'accroissant, elle est agrandie au 17^e siècle. Le cadastre napoléonien de 1812 montre un édifice orienté à 3 vaisseaux, entouré d'un cimetière. L'église, érigée en succursale en 1871, est détruite lors de l'offensive franco-britannique de 1916. Les cartes postales du début du 20^e siècle et les plans réalisés en 1921 montrent une église construite en moellon et pierre, avec encadrements et couronnement de baies en pierre, porte d'entrée cintrée, voûte en plafonnage sur lattis, toit à 2 longs pans, et à pans sur l'abside, couverture en ardoise, clocher de plan carré, flèche à 4 pans.

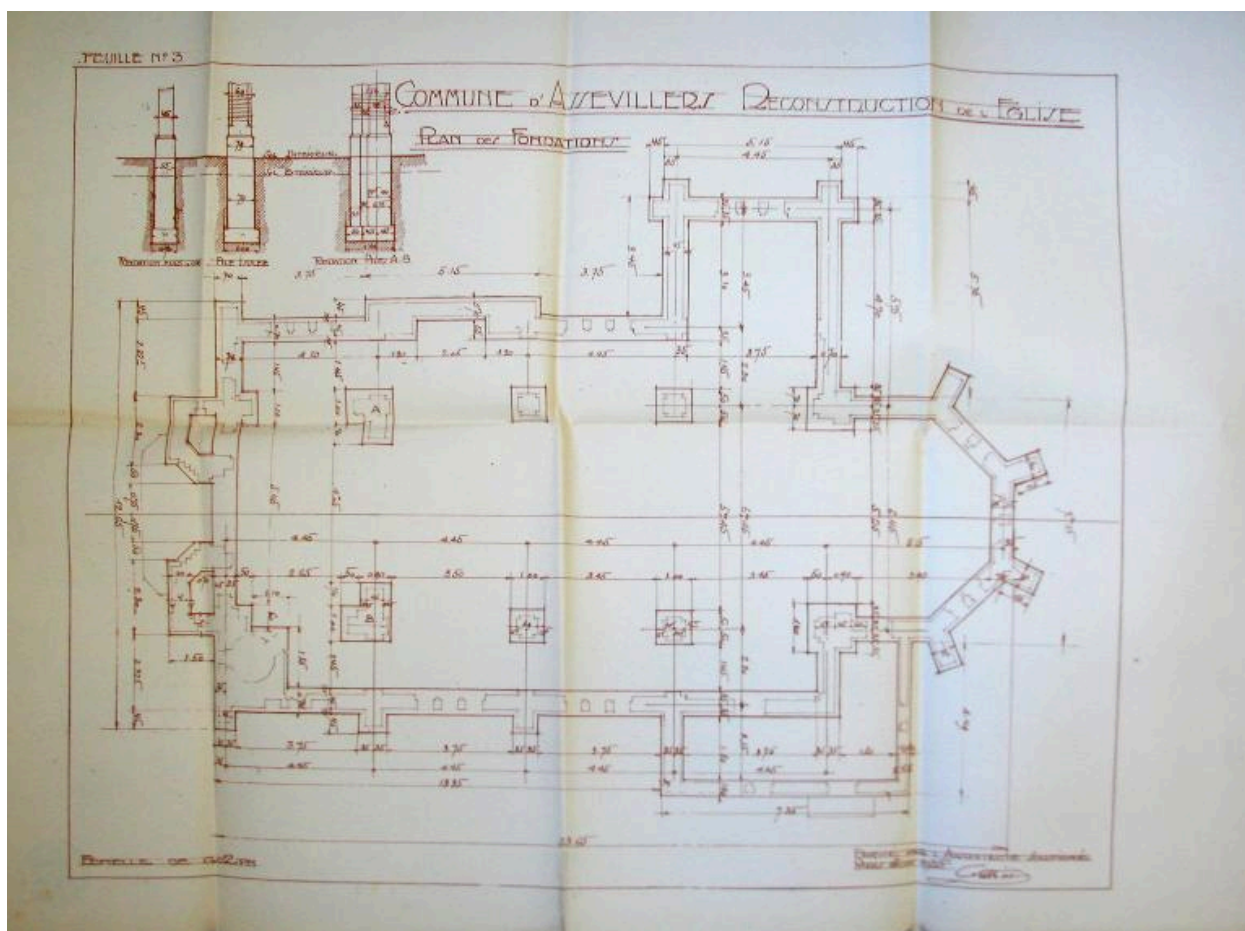
Projet de reconstruction de l'église : plan des fondations, feuille 3, Louis Duthoit, juin 1925 (AD Somme ; 10 R 140).

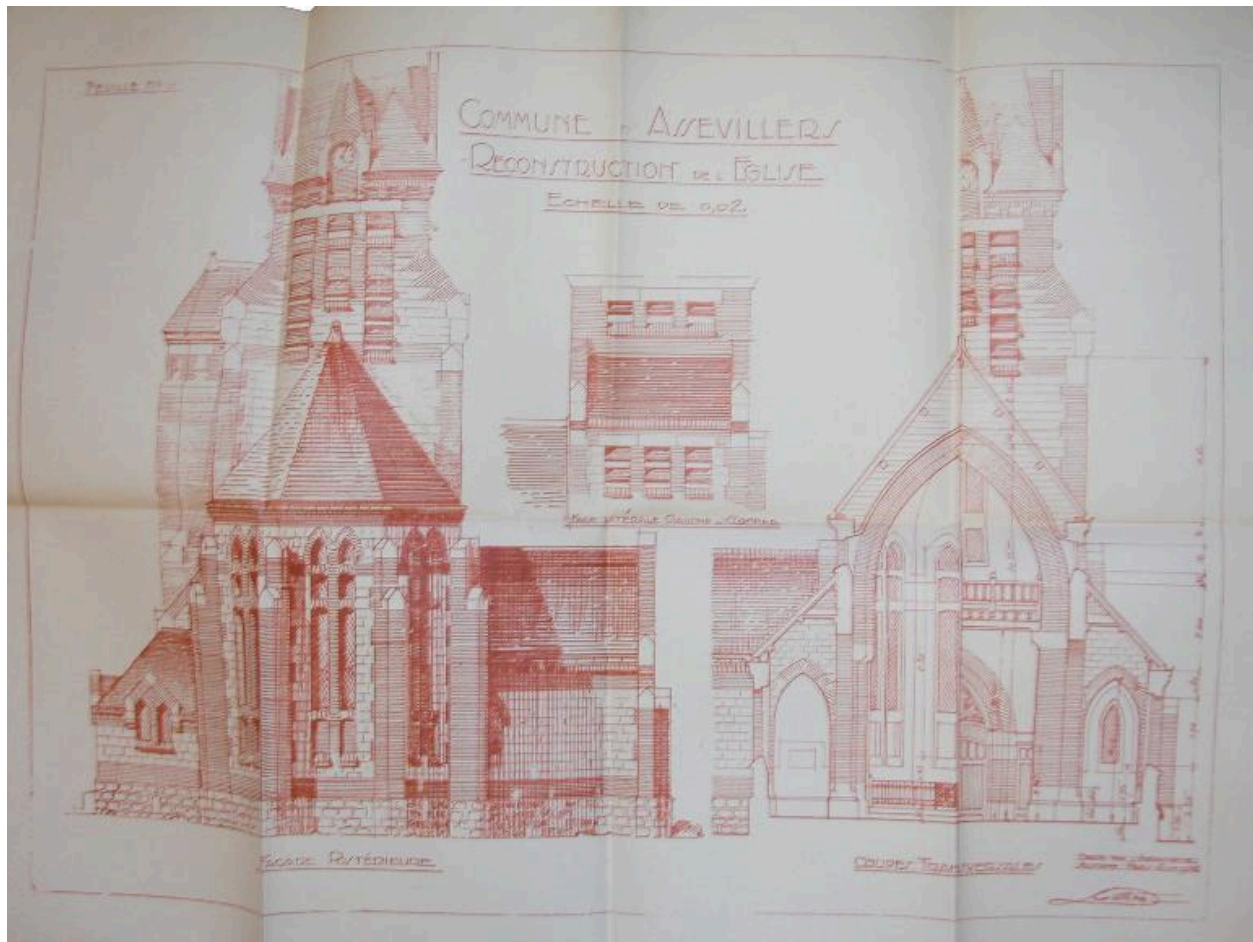
Projet de reconstruction de l'église : façade postérieure et coupe transversale, feuille 6, Louis Duthoit, juin 1925 (AD Somme ; 10 R 140).
