Hauts-de-France, Aisne  
Saint-Quentin  
Ancienne collégiale royale, actuellement basilique Saint-Quentin

## **Verrière à personnages : saint Paul, saint Pierre, saint Jacques, saint André (baie 204)**

Numéro de dossier : IM02004610  
Date de l'enquête initiale : 2002  
Date(s) de rédaction : 2008  
Cadre de l'étude : enquête thématique régionale la basilique de Saint-Quentin  
Degré d'étude : étudié  
Référence du dossier Monument Historique : PM02100024

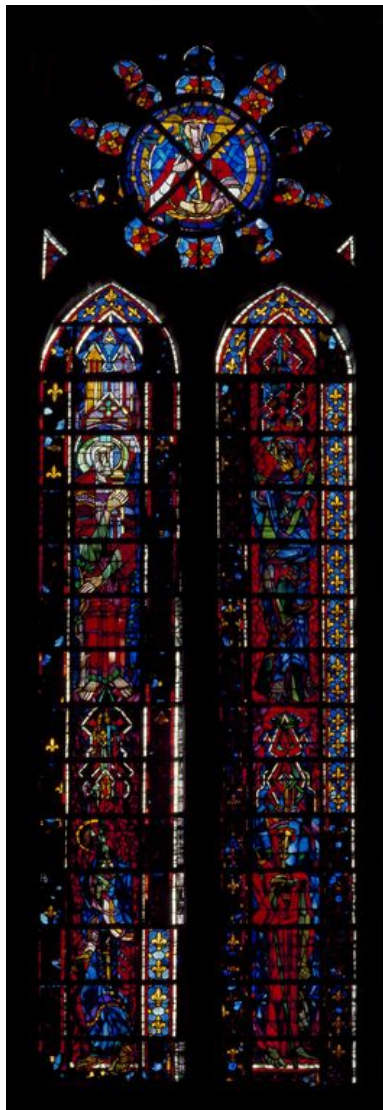
La verrière est constituée de deux lancettes en arc brisé, formées chacune de 43 panneaux vitrés. L'arc de la fenêtre est occupé par une rose circulaire comprenant un oculus de réseau polylobé et dix petits jours de réseau. Quatre jours de réseau complètent l'ensemble. Les personnages sont surtout réalisés en verres de couleur dense, l'emploi du verre blanc étant très rare. Des rehauts de grisaille donnent les détails.

Tous les personnages sont représentés debout et auréolés. Ils sont surmontés d'un dais architectural. La moitié inférieure de la lancette gauche est occupée par saint Paul, sur un fond rouge. Le saint tient une corde à la main droite et un poignard est passé à sa ceinture, évocation de son rôle de persécuteur, avant sa conversion. Une croix semble apparaître devant son visage, symbole de la voix du Christ sur le chemin de Damas. Le dais qui le surmonte est orné de bâtiments, symbolisant Damas, et d'une épée, évocation de son futur martyr. Au-dessus de lui sur un fond bleu se détache saint Pierre, portant la barbe et des cheveux blancs. Il serre contre lui une colonne, pierre symbolique de la construction de l'Eglise, cette dernière étant encore évoquée par les clochers ou tours qui surmontent le dais. De la main droite, il tient la clé du royaume des cieux. Il touche de la main gauche un arbuste, allégorie de l'Eglise chrétienne qu'il a implantée. Au bas de la lancette droite, a été placé saint Jacques le Majeur, de trois-quarts sur un fond bleu. Il est enveloppé d'un grand manteau et tient le bourdon du pèlerin. Une flamme brûle dans sa main. Dans le dais, est représentée une main qui le bénit, ainsi que l'épée, instrument de son martyr. Le compartiment supérieur, à fond rouge, est réservé à saint André, debout et de trois-quarts, lié à une croix par des cordes. Les lancettes sont bordées de fleurs de lys. Dans l'oculus supérieur, se trouve un ange, vu de face et à mi-corps, entouré de rosaces.

Vue générale.

Il n'y a pas de grillage de protection. Cette verrière a été presque entièrement détruite au cours de la Première Guerre mondiale. Il en subsiste peu d'éléments anciens, concentrés dans les bordures. Les quatre personnages, ainsi que l'ange de l'oculus, ont été recréés vers 1954 par l'atelier d'Auguste Labouret sur un carton d'Hector de Pétigny. Les éléments anciens de la verrière sont très assombris par la dégradation des verres médiévaux sous l'action des agents atmosphériques et de la pollution.

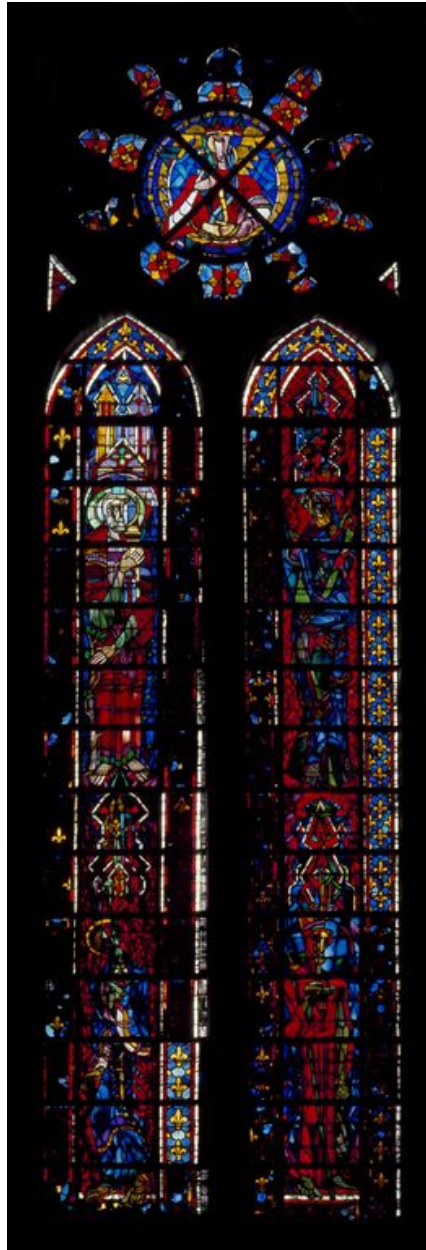
Vue générale.
