Hauts-de-France, Nord
Le Quesnoy
75 rue Thiers

Maison de la Seconde Reconstruction (rue Thiers)

Numéro de dossier : IA59005968

Cadre de l'étude : inventaire topographique Le Quesnoy centre, enquête thématique régionale La seconde Reconstruction

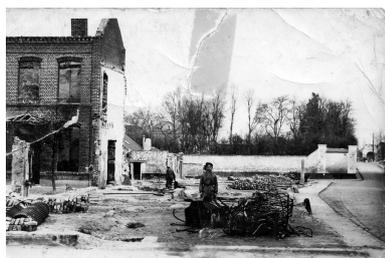
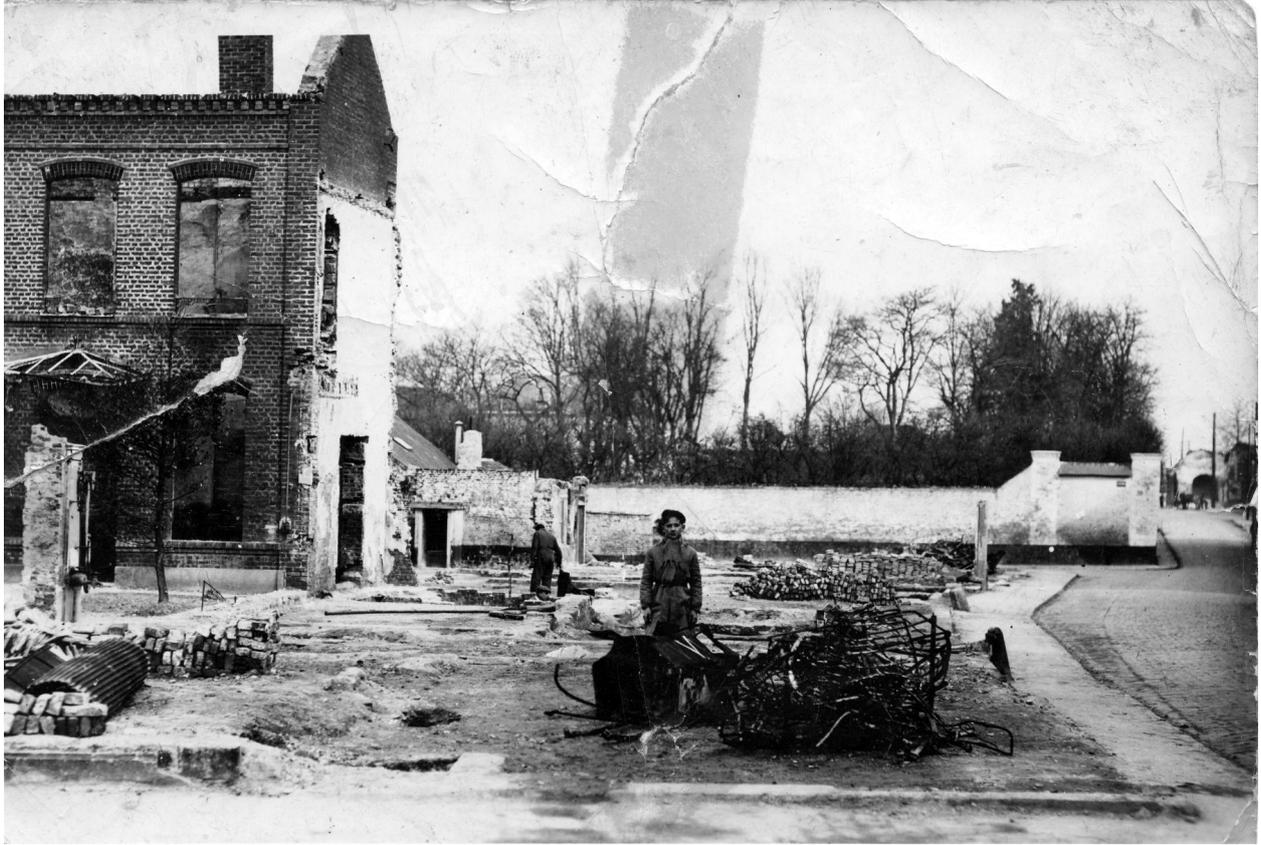
IVR32_20255900064NUC

État du bas des rues Thiers et Tanis à la fin de la Seconde Guerre mondiale à l'emplacement de l'actuel n°75, rue Thiers, photographie (coll. part.).
Repro. Pierre Thibaut

État du bas des rues Thiers et Tanis à la fin de la Seconde Guerre mondiale à l'emplacement de l'actuel n°75, rue Thiers, photographie (coll. part.).

Les photographies aériennes réalisées par l'IGN montrent que le terrain est encore en ruine en 1949 mais la maison y apparaît construite en 1957.

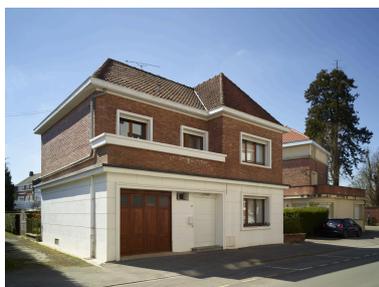
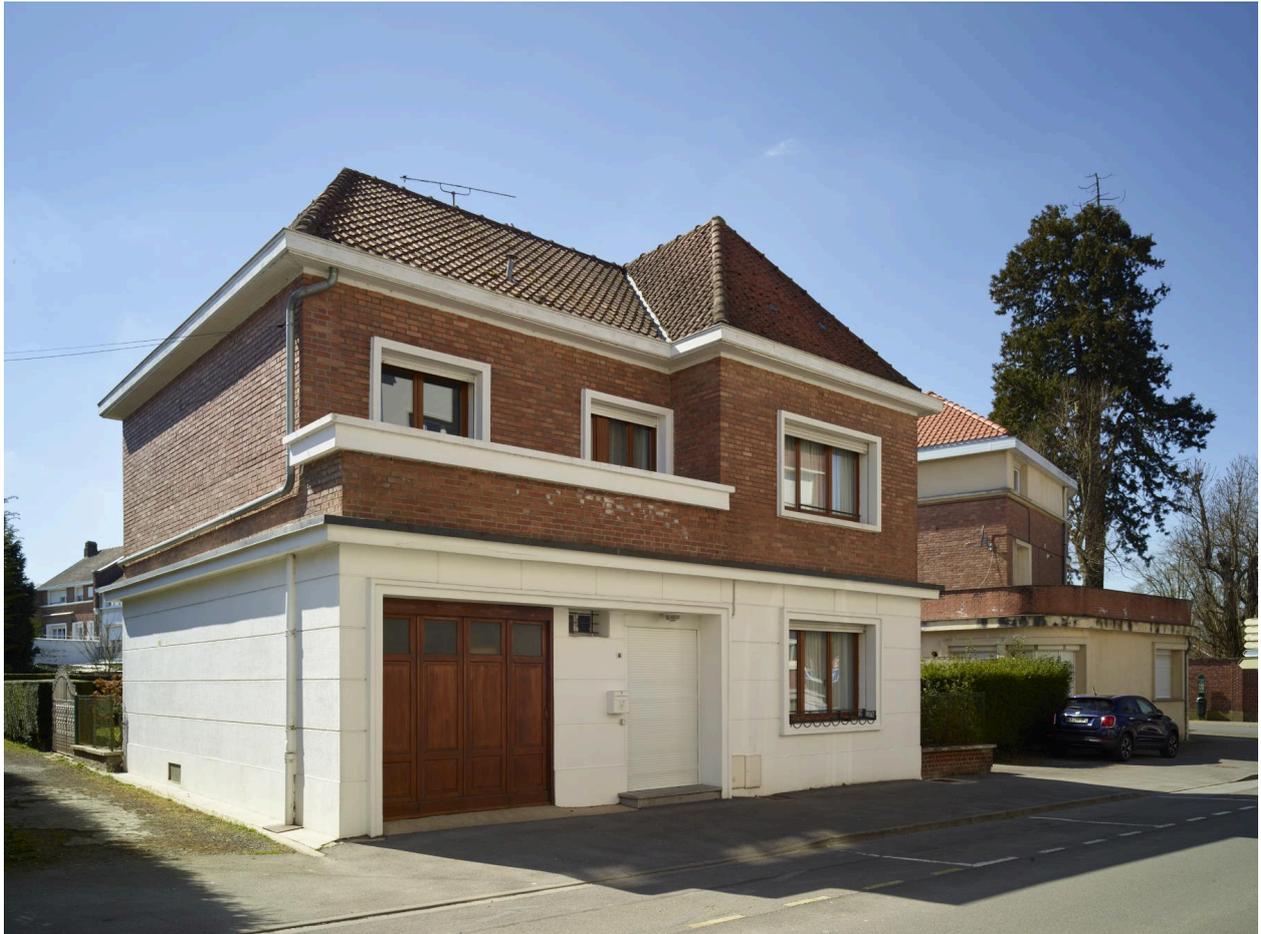
Vue de face de la façade principale et de la façade latérale gauche.
Phot. Pierre Thibaut
IVR32_20255900228NUCA

Vue de face de la façade principale et de la façade latérale gauche.

La maison est élevée en briques posées en appareil anglais, chaque assise présentant une alternance de boutisses et de panneresses, visible au second niveau. Le premier niveau est quant à lui enduit, avec un motif de bossage plat continu.

La façade avant est organisée en travées : elle accueille une porte de garage à gauche, puis la porte d'entrée et ensuite une grande baie horizontale. Le rythme est repris à l'identique au second niveau : deux portes-fenêtres donnant sur le balcon, puis une grande baie de taille et de forme identique à celle du premier niveau. Le parapet en brique du balcon, par son côté massif, s'inscrit dans la continuité visuelle du mur. La façade arrière a également fait l'objet d'un dessin soigné : les baies, bien que de taille et de forme différente (horizontales ou verticales), sont situées sur un axe identique aux deux niveaux. Le balcon en saillie qui surmonte le *bow-window* se poursuit sur la partie gauche de la façade, devant la porte-fenêtre. Les façades latérales sont traitées beaucoup plus simplement : celle de droite, qui correspond au mur du garage, n'est percée d'aucune baie, et celle de gauche uniquement d'une grande fenêtre verticale. Sur toutes les façades, une massive corniche

à ressauts marque le passage entre le premier et le second niveau. Sur la façade principale, elle est reprise pour la main courante du balcon et sur celle de l'arrière, elle en constitue la bordure inférieure.
Toutes les baies sont entourées d'un épais chambranle à ressauts.

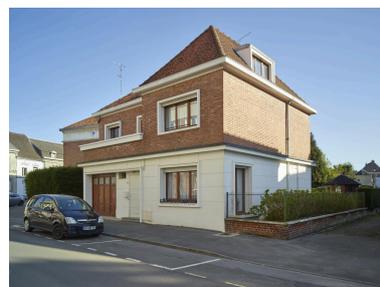
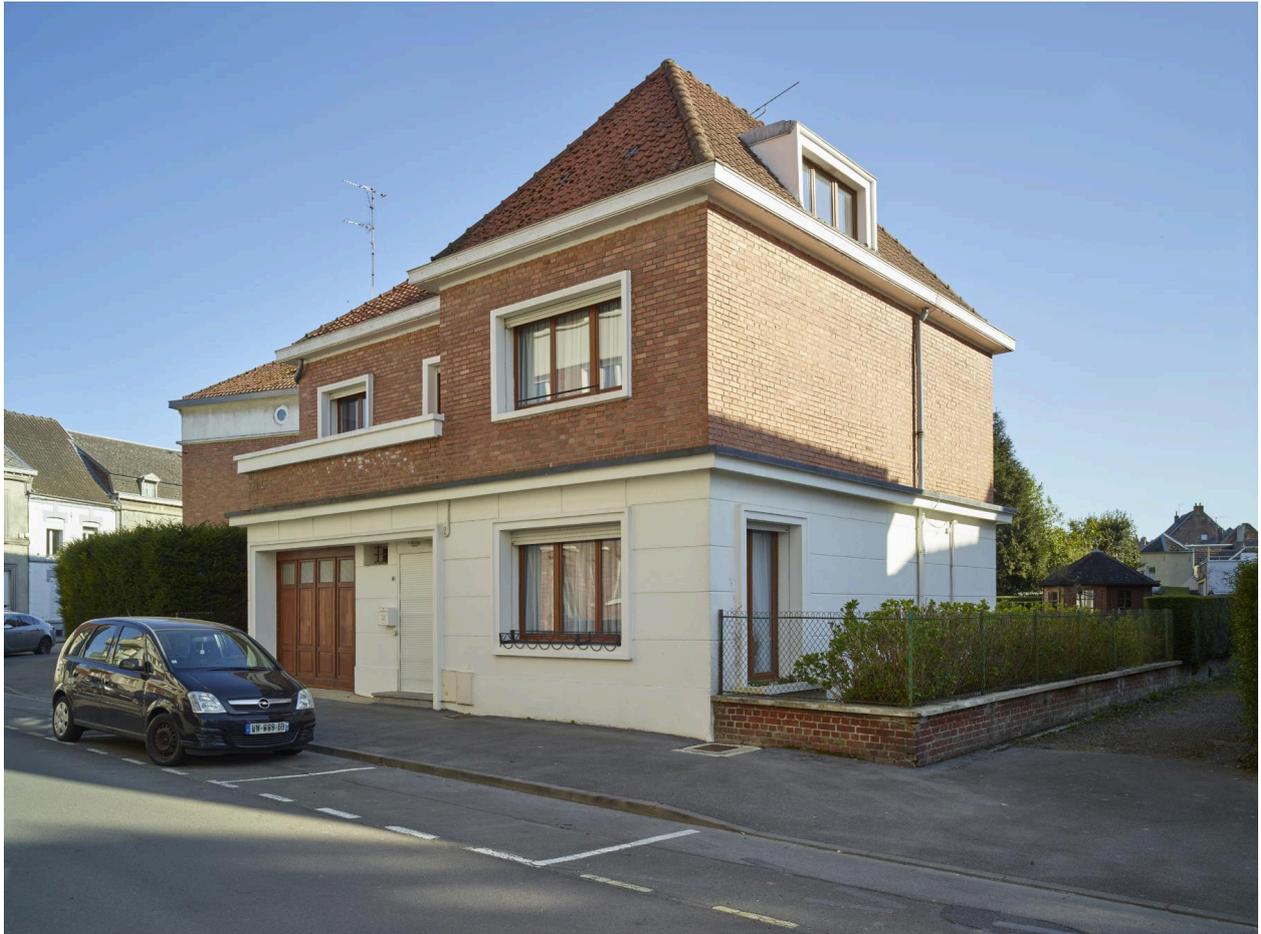
Vue de face de la façade principale et de la façade latérale gauche.
Phot. Pierre Thibaut
IVR32_20255900185NUCA

Vue de face de la façade principale et de la façade latérale gauche.

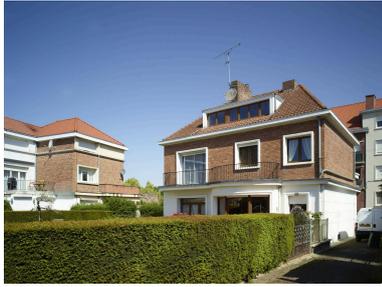
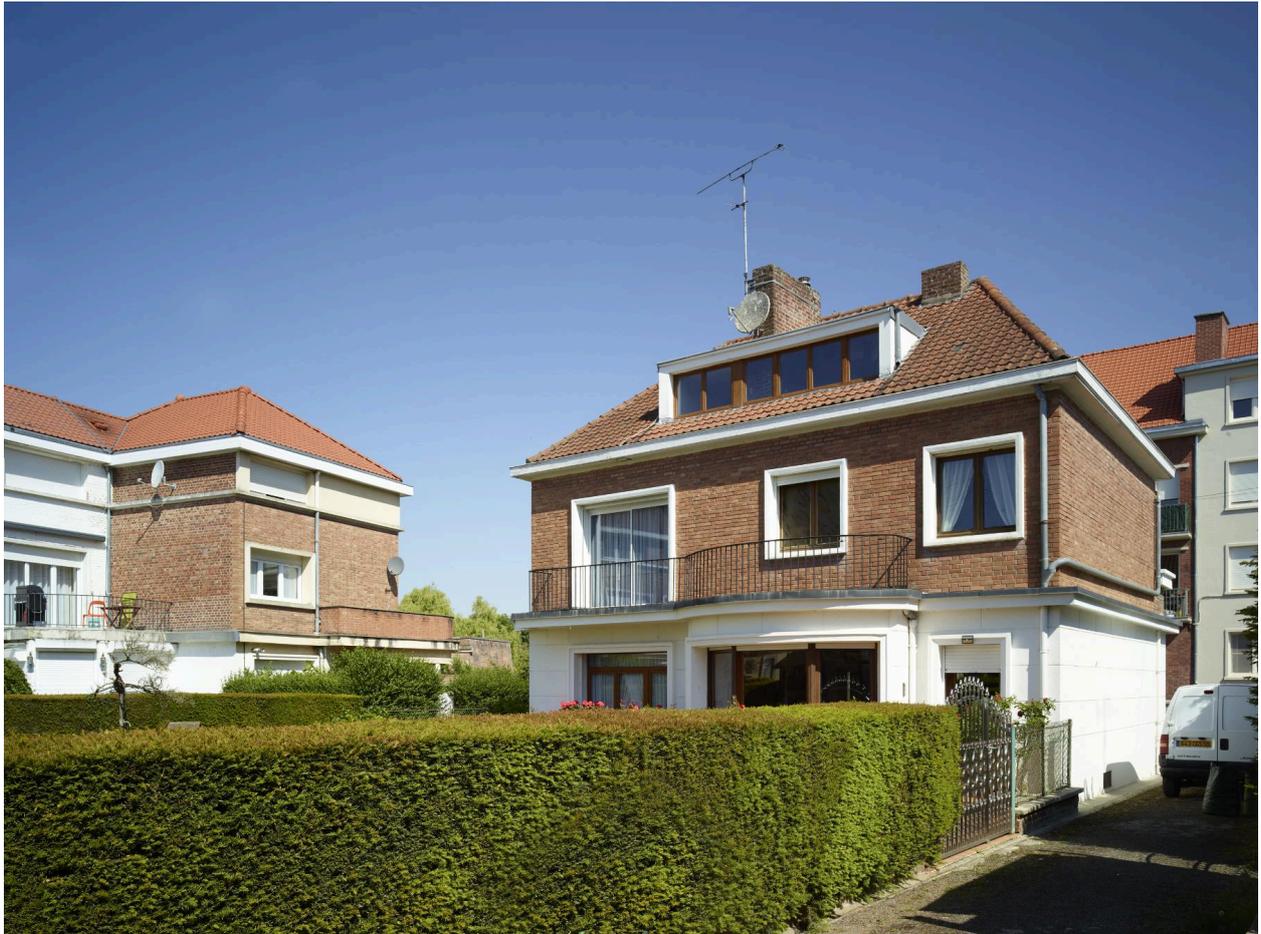
IVR32_20255900498NUCA

Vue de la façade arrière et du jardin.

La maison compte un étage carré et un étage de combles. Au sol, elle est de plan carré, augmenté à l'arrière d'un *bow-window* semi-circulaire. Cependant, la présence au second niveau d'un balcon-terrasse à l'aplomb du garage et de l'entrée entraîne un recul d'une partie de la façade, donnant au second niveau un plan en L. Les deux parties de la toiture, toutes deux à longs pans et croupe, sont raccordées par une noue. Au-dessus des façades latérale droite et arrière, la toiture est percée d'une grande lucarne horizontale sur le versant. Elle s'achève par un important chéneau.
