Hauts-de-France, Nord
Le Quesnoy
75 rue Thiers

Maison

Numéro de dossier : IA59005968

Cadre de l'étude : inventaire topographique Le Quesnoy centre, enquête thématique régionale La seconde Reconstruction

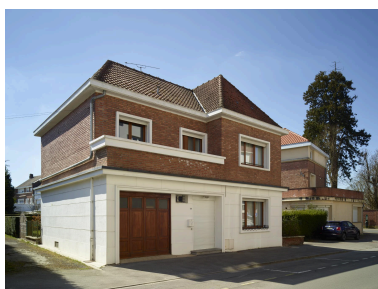
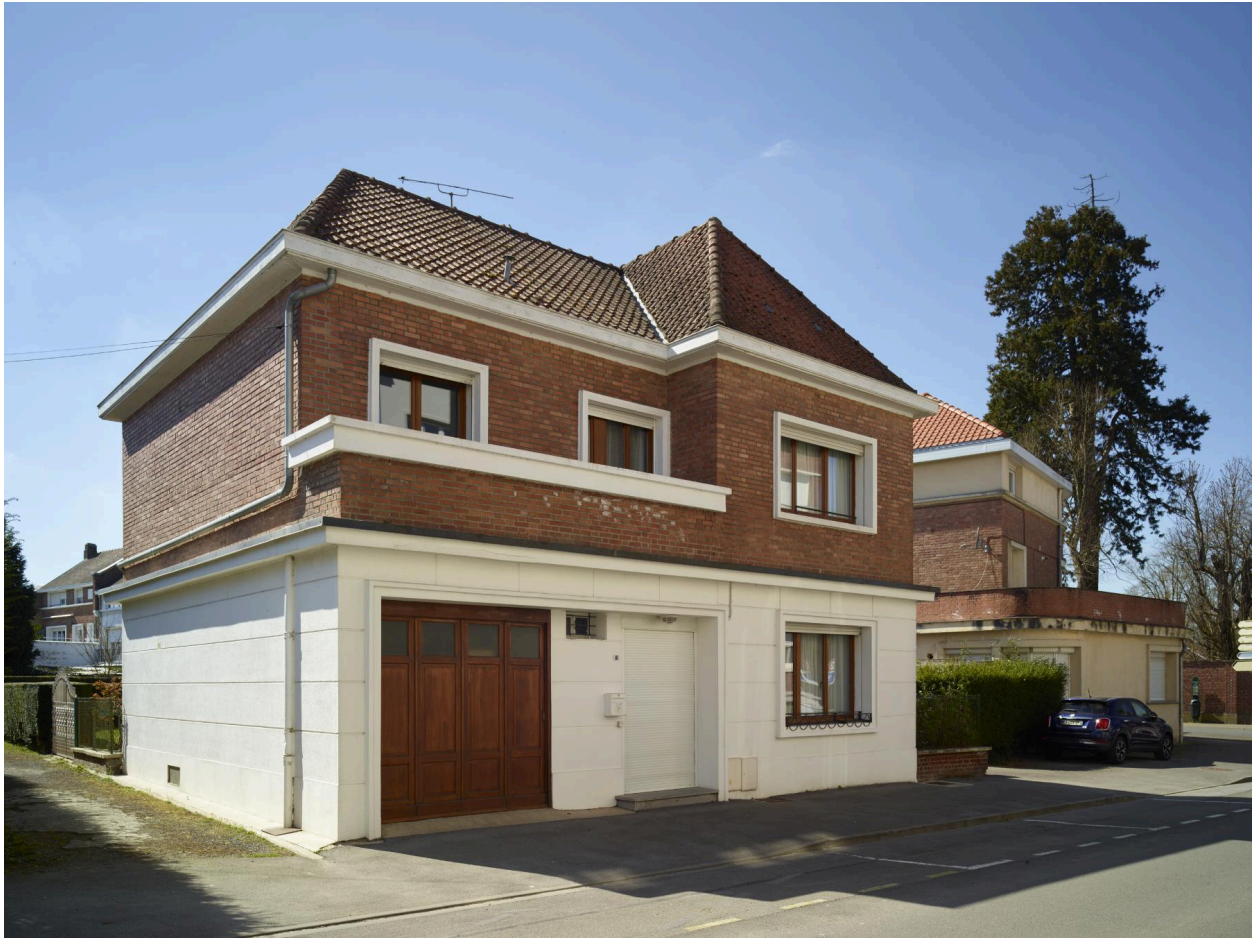
IVR32_20255900228NUCA

Vue de face de la façade principale et de la façade latérale gauche.
Phot. Pierre Thibaut

Vue de face de la façade principale et de la façade latérale gauche.

La maison est élevée en briques posées en appareil anglais, chaque assise présentant une alternance de boutisses et de panneresses, visible au second niveau. Le premier niveau est quant à lui enduit, avec un motif de bossage plat continu.

La façade avant est organisée en travées : elle accueille une porte de garage à gauche, puis la porte d'entrée et ensuite une grande baie horizontale. Le rythme est repris à l'identique au second niveau : deux portes-fenêtres donnant sur le balcon, puis une grande baie de taille et de forme identique à celle du premier niveau. Le parapet en brique du balcon, par son côté massif, s'inscrit dans la continuité visuelle du mur. La façade arrière a également fait l'objet d'un dessin soigné : les baies, bien que de taille et de forme différente (horizontales ou verticales), sont situées sur un axe identique aux deux niveaux. Le balcon en saillie qui surmonte le *bow-window* se poursuit sur la partie gauche de la façade, devant la porte-fenêtre. Les façades latérales sont traitées beaucoup plus simplement : celle de droite, qui correspond au mur du garage, n'est percée d'aucune baie, et celle de gauche uniquement d'une grande fenêtre verticale. Sur toutes les façades, une massive corniche

à ressauts marque le passage entre le premier et le second niveau. Sur la façade principale, elle est reprise pour la main courante du balcon et sur celle de l'arrière, elle en constitue la bordure inférieure.
Toutes les baies sont entourées d'un épais chambranle à ressauts.

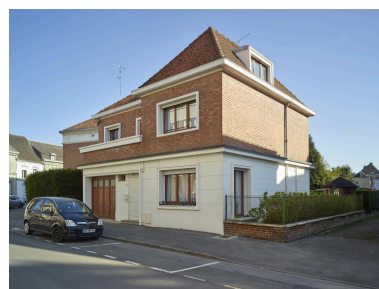
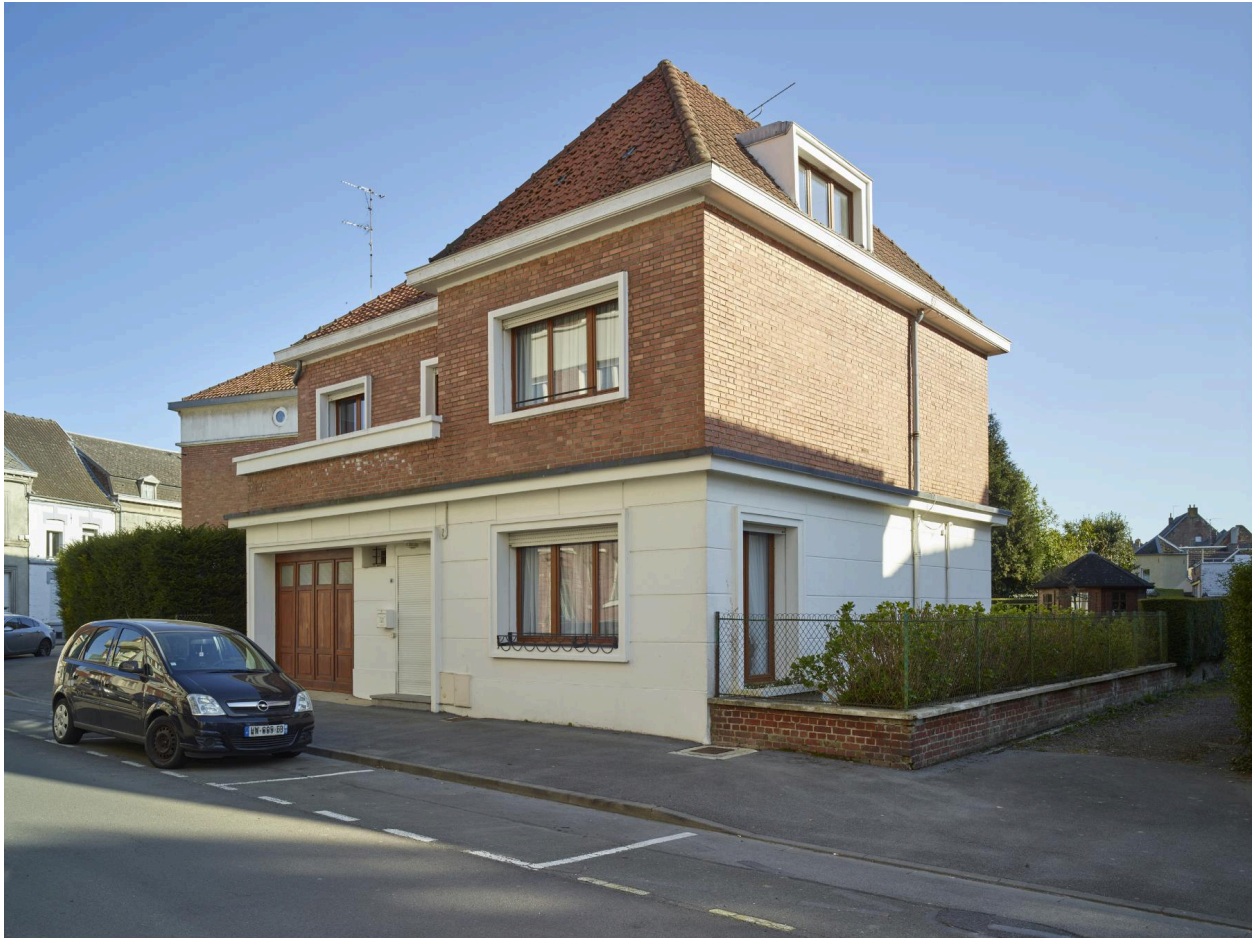
IVR32_20255900185NUCA

Vue de face de la façade principale et de la façade latérale gauche.
Phot. Pierre Thibaut

Vue de face de la façade principale et de la façade latérale gauche.

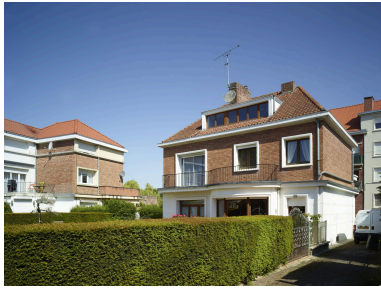
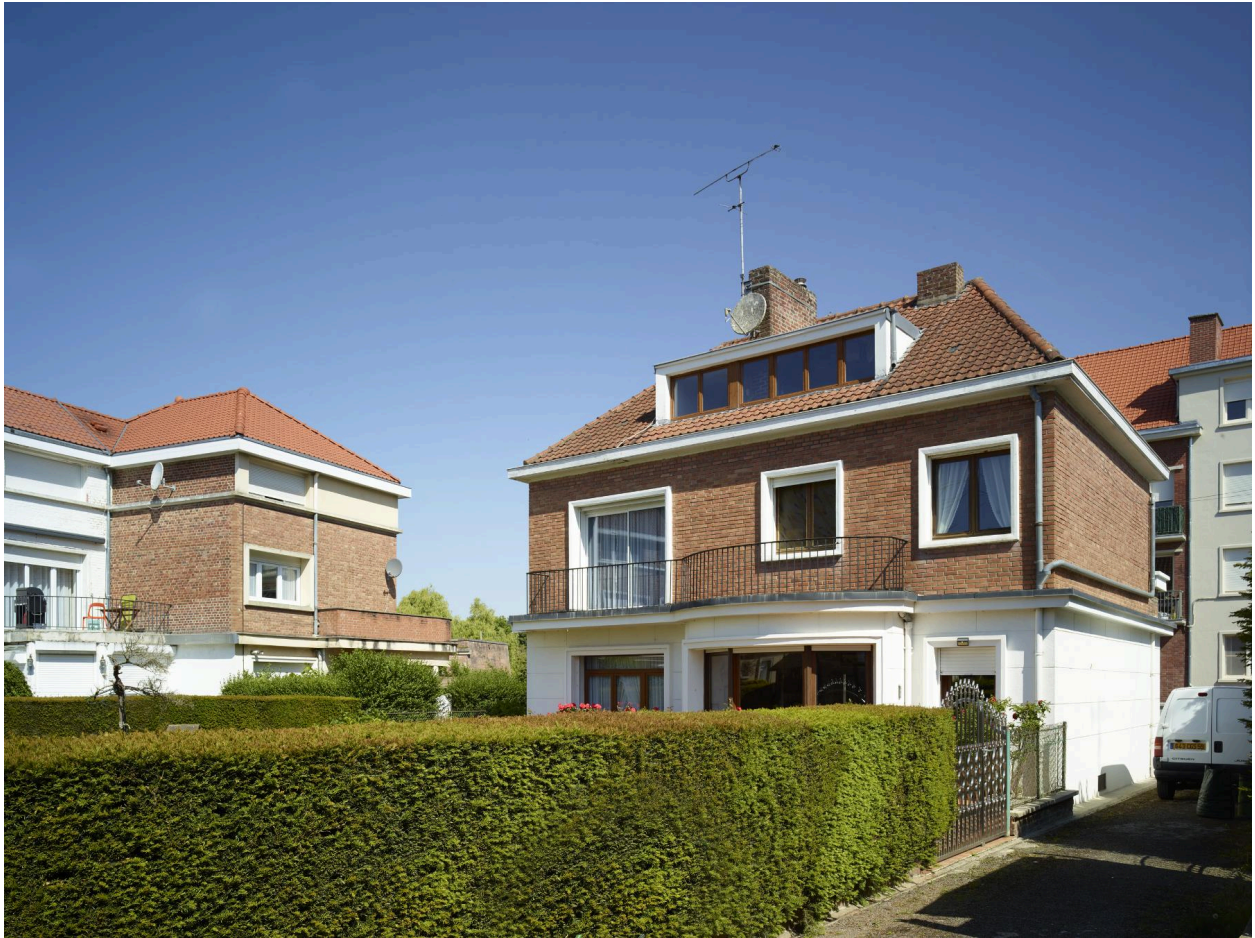
Vue de la façade arrière et du jardin.
Phot. Pierre Thibaut
IVR32_20255900498NUCA

Vue de la façade arrière et du jardin.

La maison compte un étage carré et un étage de combles. Au sol, elle est de plan carré, augmenté à l'arrière d'un *bow-window* semi-circulaire. Cependant, la présence au second niveau d'un balcon-terrasse à l'aplomb du garage et de l'entrée entraîne un recul d'une partie de la façade, donnant au second niveau un plan en L. Les deux parties de la toiture, toutes deux à longs pans et croupe, sont raccordées par une noue. Au-dessus des façades latérale droite et arrière, la toiture est percée d'une grande lucarne horizontale sur le versant. Elle s'achève par un important chéneau.
