Hauts-de-France, Nord  
Le Quesnoy  
26 place du Général-Leclerc

## Maison de maître

Numéro de dossier : IA59005896  
Date de l'enquête initiale : 2023  
Date(s) de rédaction : 2024  
Cadre de l'étude : inventaire topographique Le Quesnoy centre  
Degré d'étude : repéré

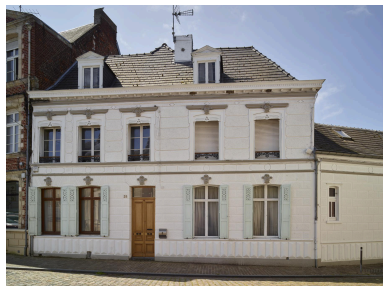
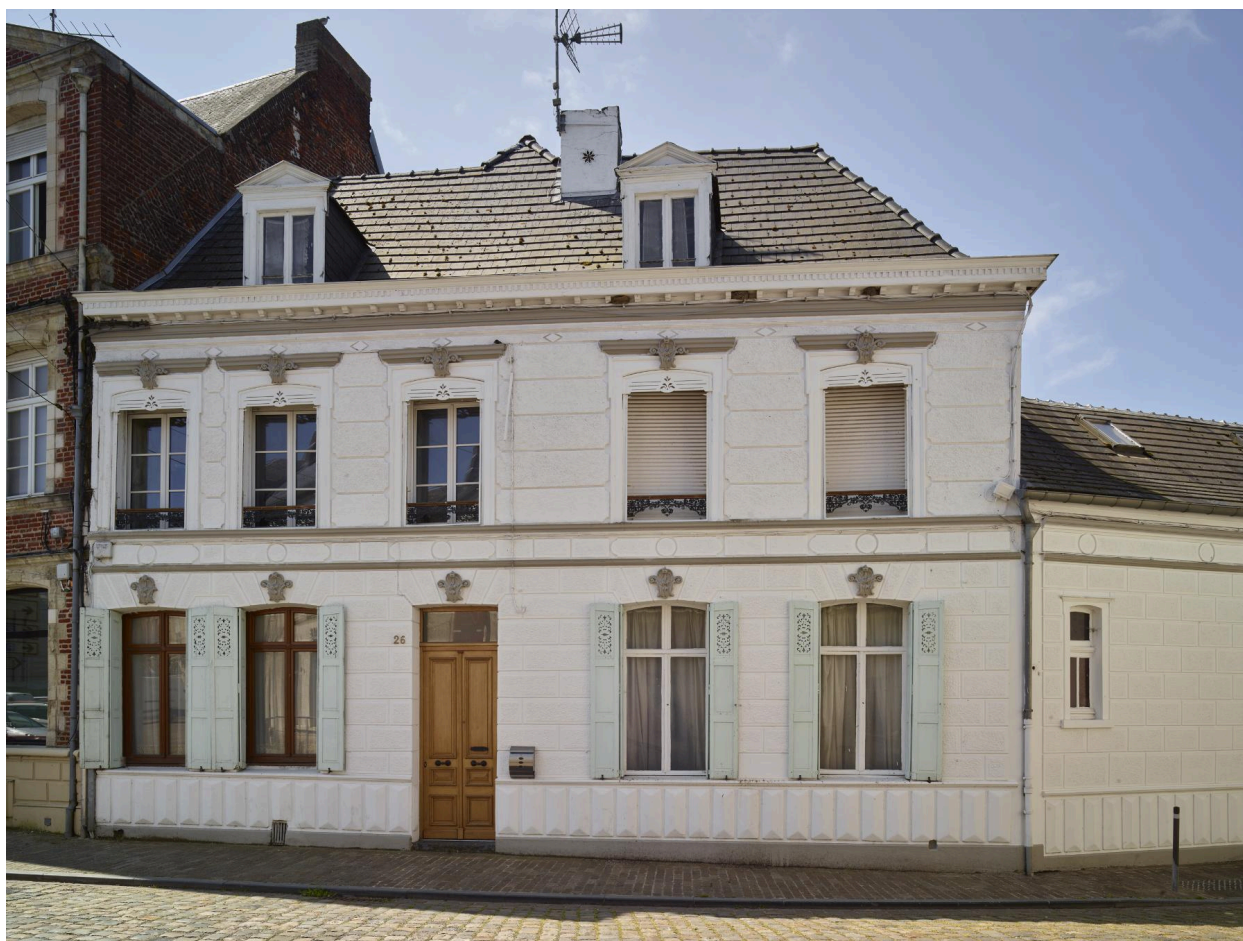
Façade principale, vue de face depuis la place.  
Phot. Pierre Thibaut  
IVR32\_20235901083NUCA

Façade principale, vue de face depuis la place.

La façade du logis, entièrement enduite, compte cinq travées, la porte étant située au centre, ce qui suggère une distribution centrale. Les communs sont percés d'une porte cochère à l'extrémité droite et d'une porte de service située au entre de l'aile. Les façades portent de nombreux décors réalisés en enduit. Pour les deux bâtiments, le soubassement est décoré de grandes pointes de diamant verticales, tandis que le reste de la façade est recouvert d'un faux appareil régulier à larges refends recouvert d'un enduit moucheté. Pour le logis, un bandeau décoré de motifs géométriques alternant cercles et rectangles aux extrémités convexes et concaves, traverse toute la façade et occupe tout le plein de travée, dont la base est soulignée par un cordon mouluré. Il se poursuit, avec des motifs plus simples (uniquement des disques affleurés) sur la façade des communs, créant ainsi une continuité visuelle entre ces deux ailes de hauteur différentes. Sur le logis, un dernier bandeau décoré de losanges borde la base de la corniche sommitale richement moulurée. Enfin, les trumeaux du second niveau sont occupés par une superposition de tables saillantes rectangulaires avec coins rentrants. Si, comme le reste de la façade, les bandeaux et les tables sont réalisés dans un enduit moucheté identique à celui utilisé sur le faux appareil du premier niveau, la corniche et les cordons (y compris celui larmier du second niveau) sont recouverts d'un enduit lisse.

Au premier niveau, les baies sont couvertes par un arc surbaissé décoré d'un faux appareil. Au-dessus de la baie, au centre de la clef, une agrafe baroque, inspirée de celles dessinées par Le Rosso pour Fontainebleau, est plaquée. Elle n'entretient aucun lien structurel avec la baie. Toutes les baies du premier niveau, pour le logis comme pour les communs, sont fermées par des volets dont la partie supérieure est ajourée avec des décors floraux. Au second niveau, les baies sont couvertes par un linteau et entourées d'un chambranle à cru à crossettes mouluré. Ce dernier est à son tour couronné d'une corniche moulurée interrompue par une agrafe baroque, identique à celle du premier niveau, brochant sur le chambranle. Aux deux niveaux, les baies se poursuivent par un cordon larmier, en forme de "petit boudin" au premier et mouluré au second.

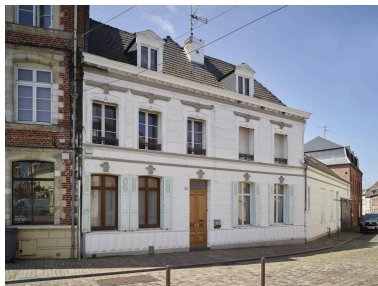
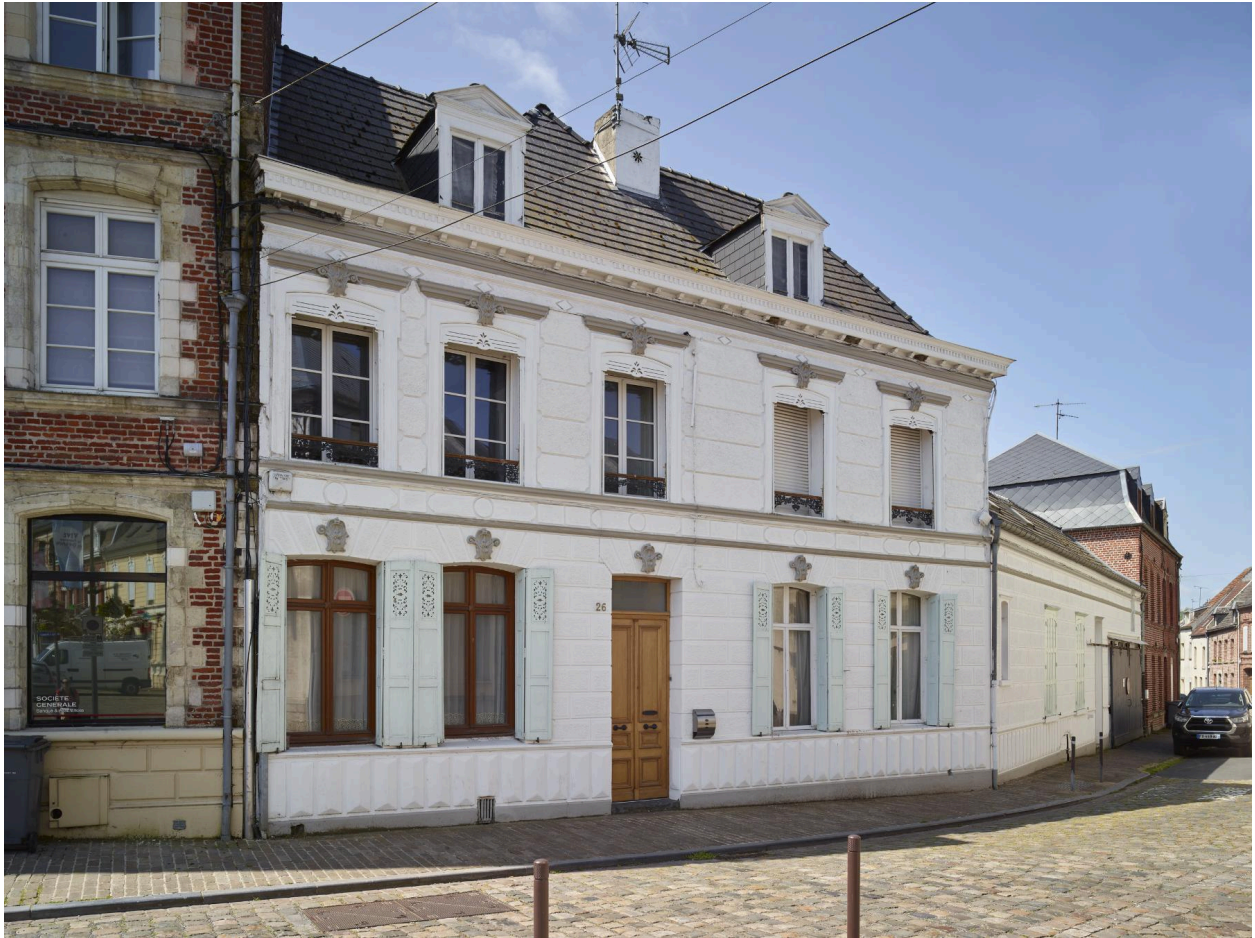
Vue de la façade et du mur qui clôture la propriété, percé de la porte qui donne accès à la remise.  
Phot. Pierre Thibaut  
IVR32\_20235901082NUCA

Vue de la façade et du mur qui clôture la propriété, percé de la porte qui donne accès à la remise.

L'ensemble, constitué d'un logis et de communs contigus (et non situés à l'arrière de la maison), est bâti à front de rue ; il forme un plan en U puisque la partie droite des communs (actuellement un garage mais sans doute une remise pour véhicules hippomobiles à l'origine) se poursuit par un petite aile en retour d'équerre.

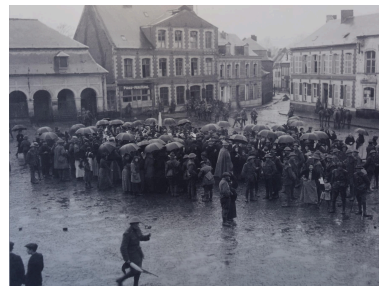
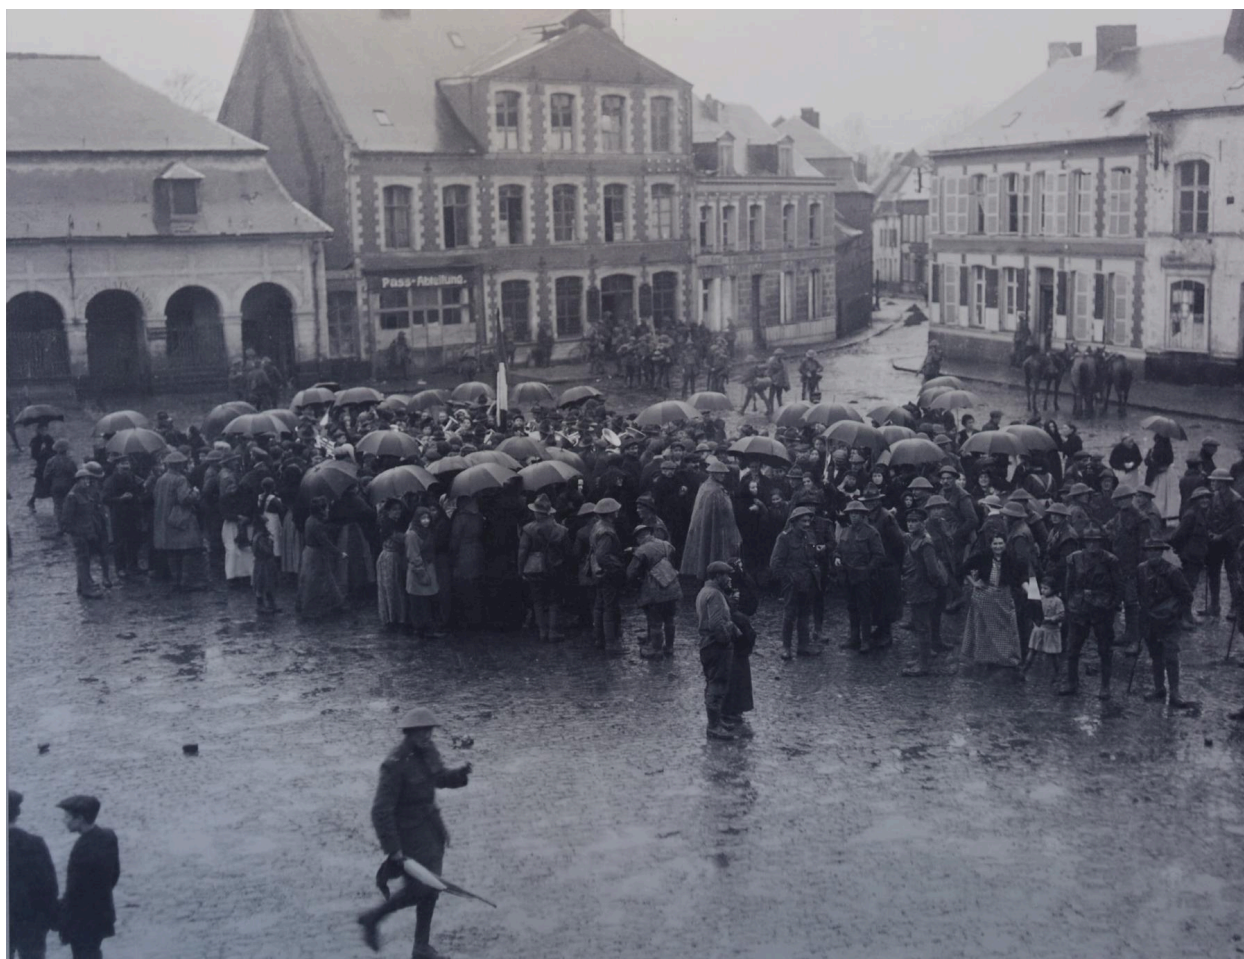
Sur cette photographie prise à la fin de la Première Guerre mondiale, la maison est visible à l'arrière plan (Fonds photographique du Musée Néo-zélandais, Le Quesnoy).  
Repro. Pierre Thibaut  
IVR32\_20255900525NUCA

Sur cette photographie prise à la fin de la Première Guerre mondiale, la maison est visible à l'arrière plan (Fonds photographique du Musée Néo-zélandais, Le Quesnoy).

Les photographies prises à la fin de la Première Guerre mondiale montrent, pour le bâtiment des communs et la maison, des façades presque identiques à ce qu'elles sont aujourd'hui. Les cinq travées ordonnancées du logis sont couvertes par une toiture à longs pans percée de deux lucarnes jacobines. Les deux niveaux et l'étage de combles reposent sur un soubassement en pointe de diamant et l'arc segmentaire des baies du premier niveau est orné au centre d'un motif décoratif baroque. En revanche, les baies du second niveau sont alors plus hautes qu'elles ne le sont actuellement et montent jusqu'au linteau décoré d'une agrafe, dont elles sont séparées aujourd'hui.
