## Eglise paroissiale et cimetière Saint-Georges de Glennes

Numéro de dossier : IA02002147  
Date de l'enquête initiale : 1998  
Date(s) de rédaction : 2007  
Cadre de l'étude : inventaire topographique canton de Braine, patrimoine de la Reconstruction  
Degré d'étude : étudié  
Référence du dossier Monument Historique : PA00115687

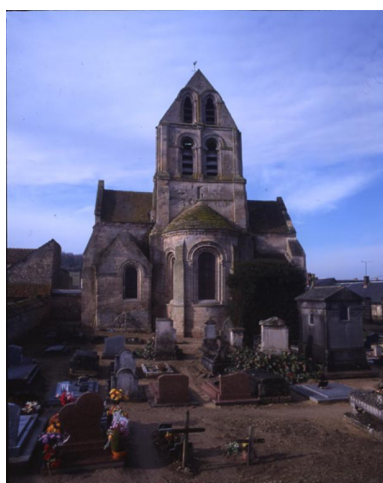
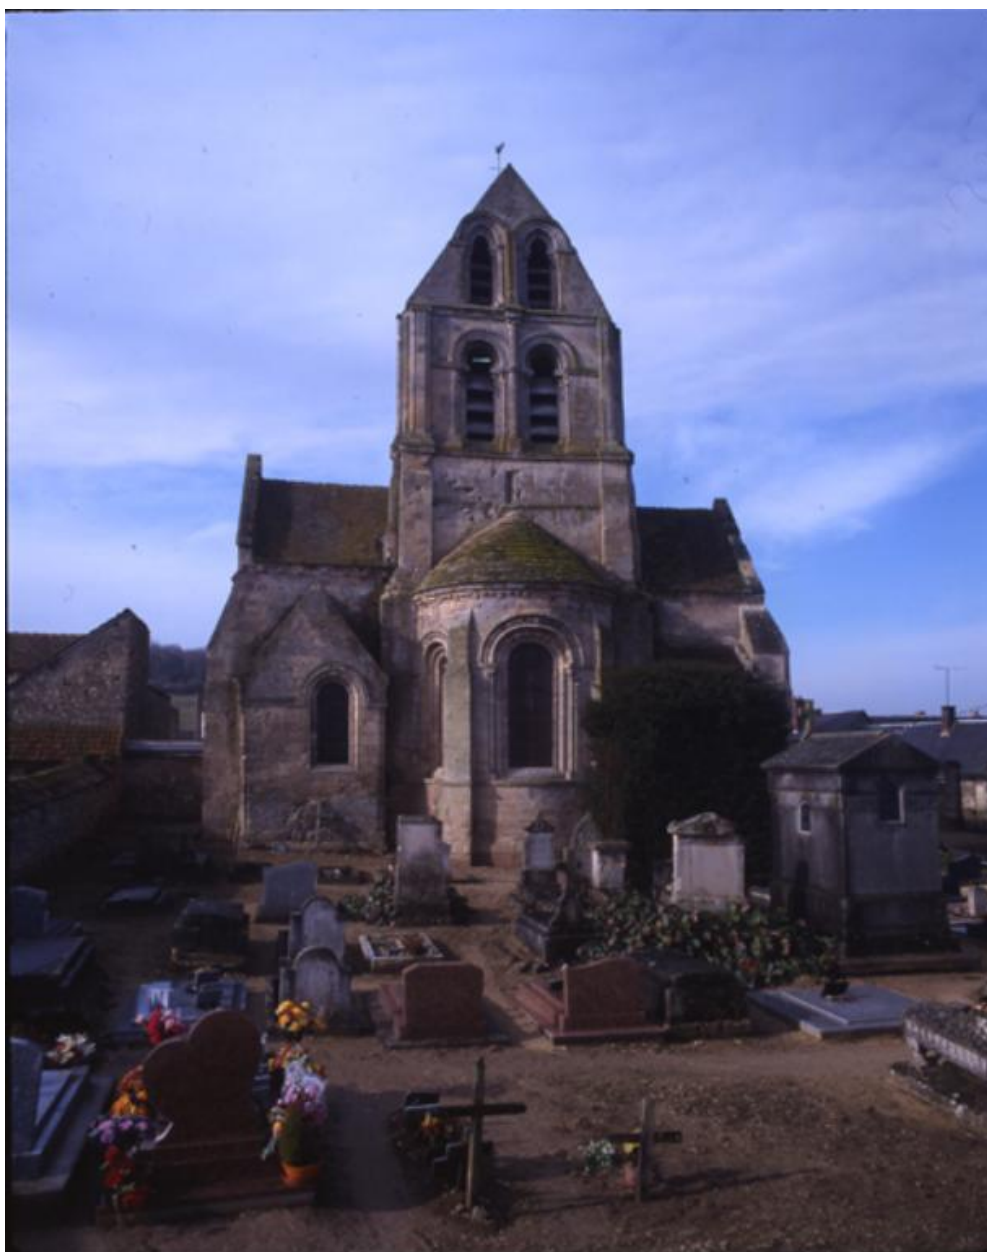
Vue générale depuis l'est.  
Phot. Irwin Leullier  
IVR22\_20010200287XA

Vue générale depuis l'est.

La nef flanquée de bas-côtés est prolongée d'un transept non saillant avec niches d'autel orientées. La croisée du transept, surmontée du clocher en bâtière, s'ouvre sur l'abside semi-circulaire. La nef est couverte d'un plafond à solives apparentes comme le bas-côté sud, recouvrement qu'a perdu lors des restaurations du 20<sup>e</sup> siècle le bas-côté nord où la charpente est depuis lors apparente et lambrissée. Le premier niveau du massif antérieur, le transept, l'abside et la niche d'autel sud sont voûtés d'ogives. La niche d'autel nord est couverte d'une voûte en berceau plein cintre. Le massif antérieur, qui forme un vaisseau transversal, est surmonté d'un étage en surcroît abritant une salle haute sous comble avec charpente apparente,

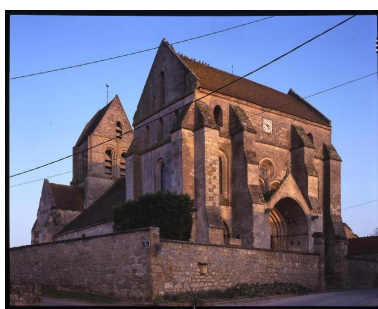
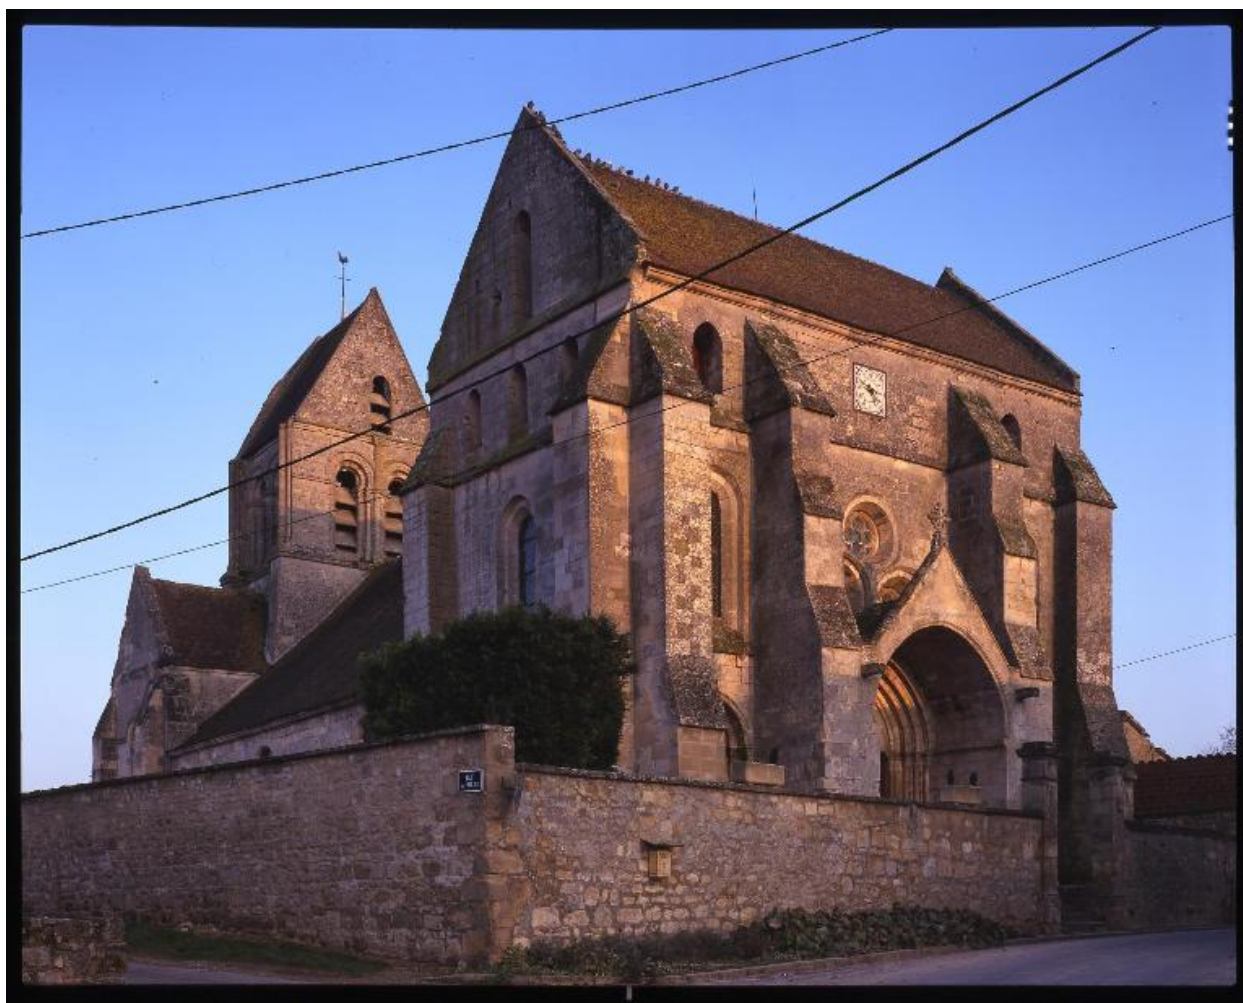
Vue générale, depuis le sud-ouest.  
Phot. Irwin Leullier  
IVR22\_20010200061VA

Vue générale, depuis le sud-ouest.

largement éclairée par onze baies cintrées. Le portail occidental est souligné d'un gâble qui surmonte le porche dont la profondeur permet de corriger l'emprise des contreforts.

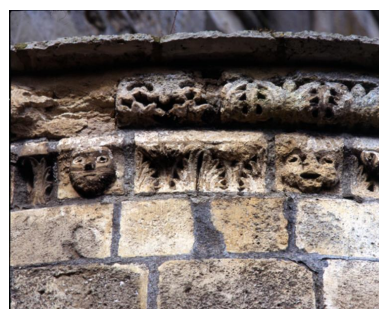
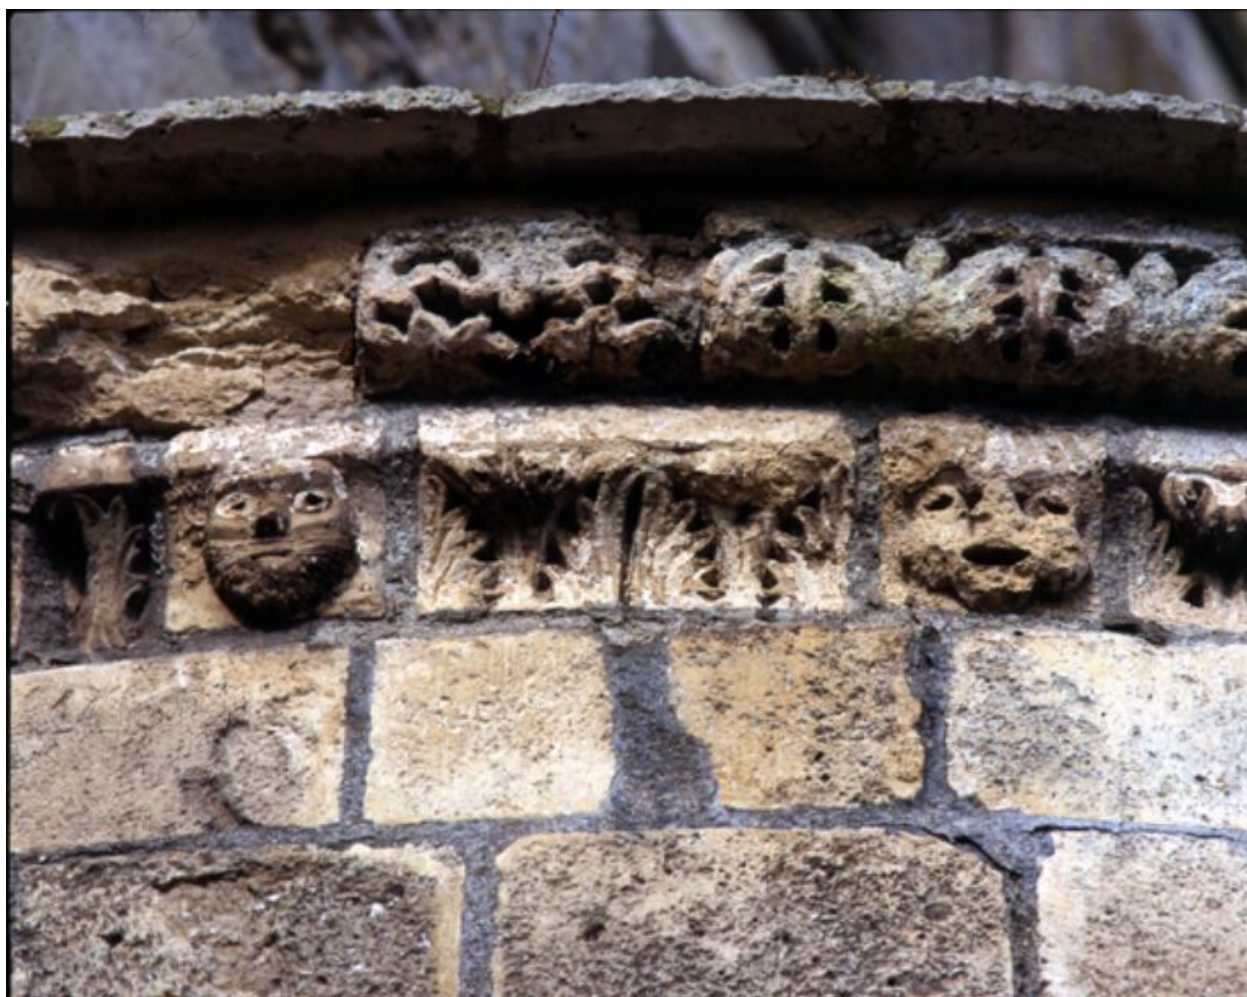
Vue de détail sur le décor sculpté.  
Phot. Irwin Leullier  
IVR22\_20010200292XA

Vue de détail sur le décor sculpté.

Les culots supportant la croisée d'ogives de la niche d'autel sud sont ornés de masques. La corniche extérieure de l'abside est ponctuée de masques et de feuilles d'acanthe. Les arcs diaphragmes des bas-côtés reposent sur des feuilles d'eau. Les chapiteaux du chœur, de l'abside et du transept reprennent des arums, des feuilles de vigne et d'acanthe, ainsi que des rinceaux abritant des monstres.

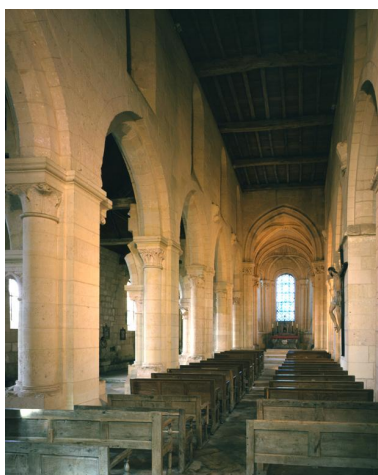
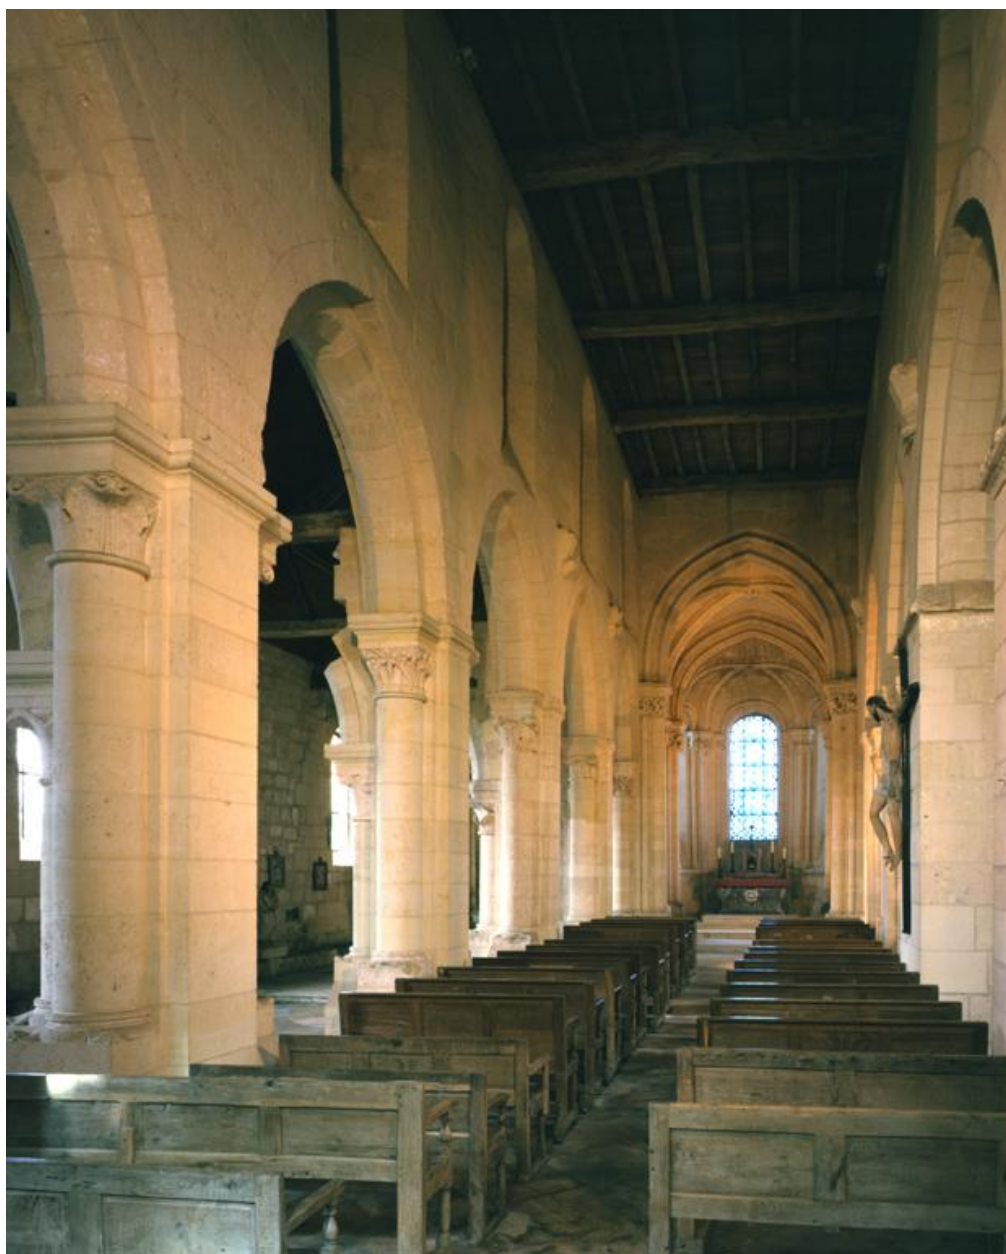
Vue intérieure de la  
nef depuis l'entrée.  
Phot. Irwin Leullier  
IVR22\_20010201764VA

Vue intérieure de la nef depuis l'entrée.
