Hauts-de-France, Aisne
Aubenton
16 rue du Coq-Vert

Maison

Numéro de dossier : IA02000687
Date de l'enquête initiale : 1998
Date(s) de rédaction : 1998
Cadre de l'étude : inventaire topographique canton d'Aubenton
Degré d'étude : étudié

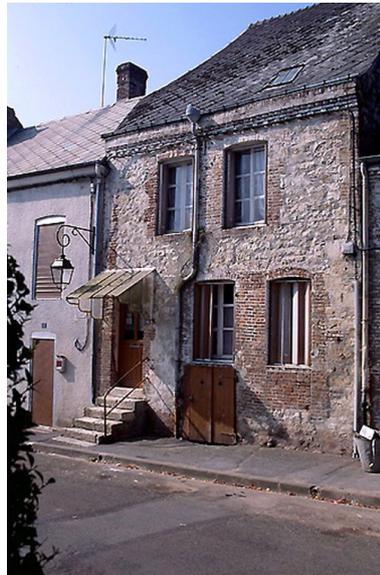
Vue générale.
Phot. Martine Plouvier
IVR22_19980203536ZA

Comportant un étage de soubassement, voûté en brique, rattrapant l'important dénivelé du terrain, et un rez-de-chaussée surélevé, les élévations de la maison sont en moellon calcaire avec un enduit à joint creux. Les ouvertures sont cintrées dans leur partie supérieure et comportent un encadrement en brique. La corniche à redents est également en brique. La demi-croupe est en ardoise synthétique.
