Hauts-de-France, Nord
Zuytpeene
Steen Veld
1471 Route de Noordpeene

Ferme du Steen Veld

Numéro de dossier : IA59005825
Date de l'enquête initiale : 2025
Date(s) de rédaction : 2025
Cadre de l'étude : inventaire topographique canton de Cassel
Degré d'étude : recensé

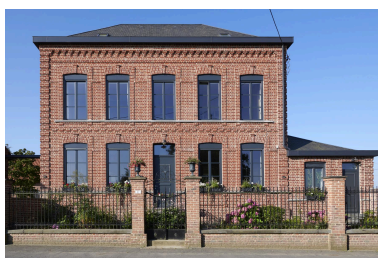
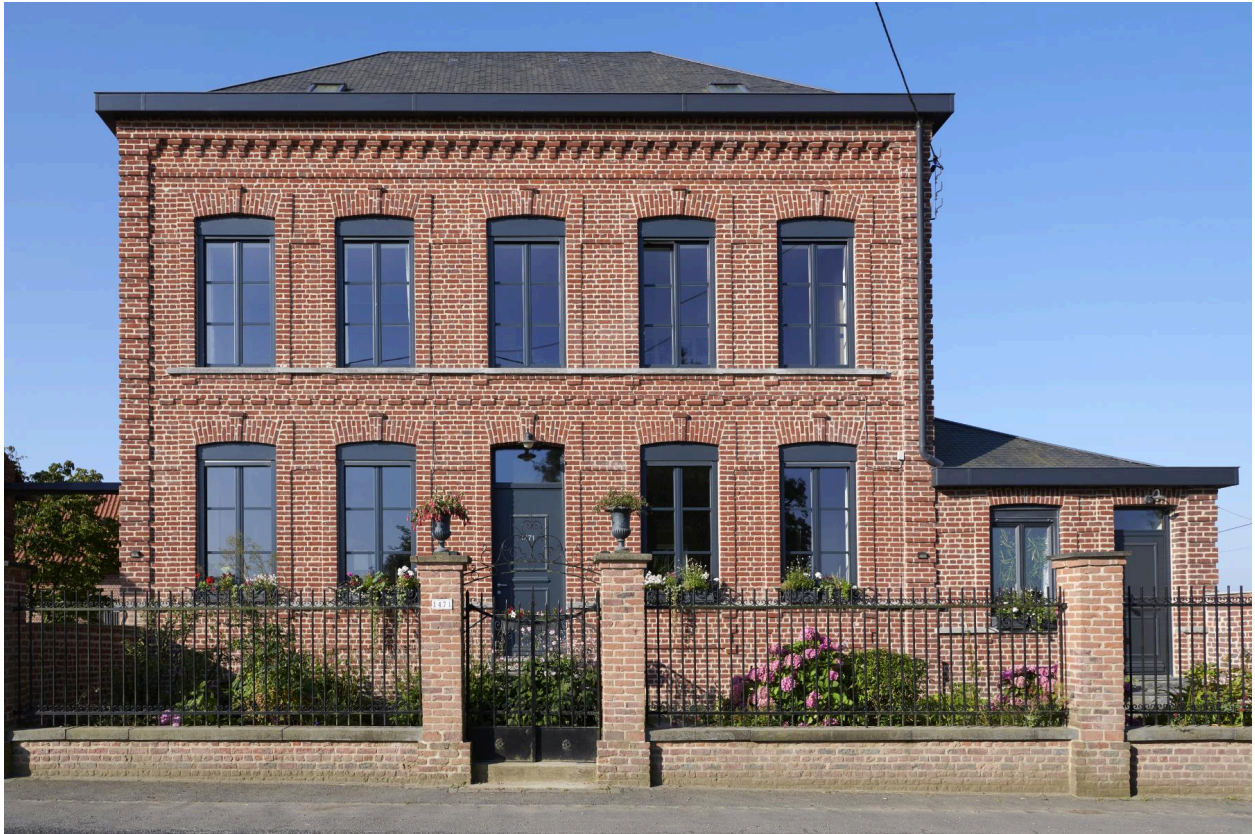
Façade sur rue du logis principal.
Phot. Delphine Volto Jourdan
IVR32_20245902757NUCA

Façade sur rue du logis principal.

Orienté nord-ouest / sud-est. La propriété est close sur sa façade d'un muret de brique surmonté d'une grille en ferronnerie à barreaudage vertical. L'accès est assuré par un portail métallique à deux vantaux encadré de piliers de brique couronnés de pots à fleurs. Le logis est un corps de bâtiment rectangulaire à deux niveaux carrés, construit en brique rouge et couvert d'un toit à quatre pans en ardoise. La façade principale, sur rue, est ordonnancée en cinq travées régulières percées de baies rectangulaires à encadrement de brique et linteau en arc surbaissé. Les chaînes d'angles reçoivent un traitement décoratif particulier avec une alternance de brique en ressaut. Les appuis de fenêtres en pierre bleue forment à chaque niveau une ligne horizontale continue. Le registre supérieur est couronné par une frise de modillons en brique en ressaut, formant corniche. Une aile basse, également en brique, est adossée au côté droit du logis ; elle est couverte d'un toit à trois versants en ardoise. L'ensemble est précédé d'un petit jardin ornemental clos, agrémenté de massifs de fleurs, marquant une distinction nette entre espace public et espace domestique.

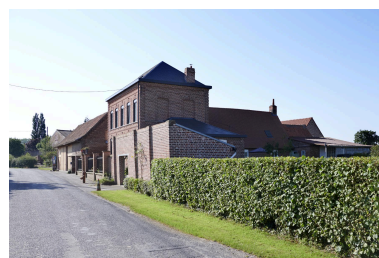
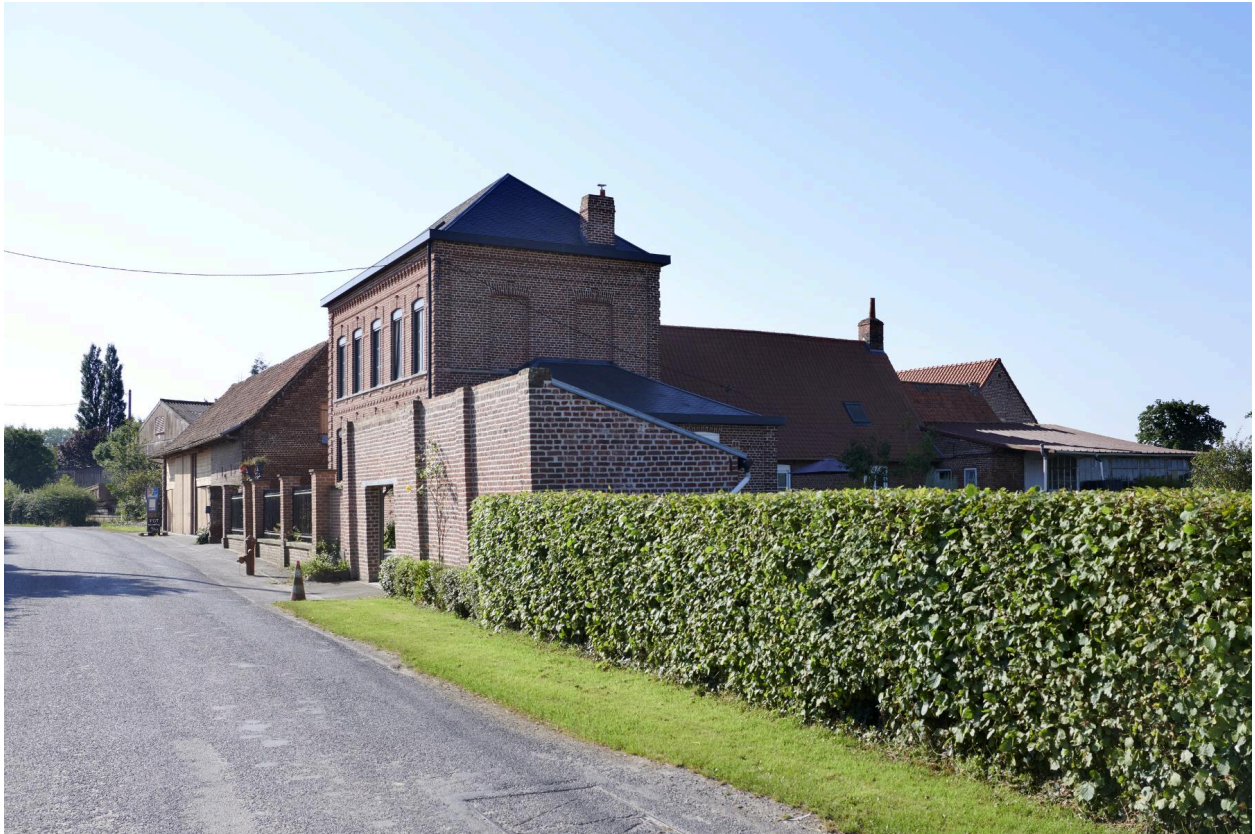
Ferme depuis la route de Noordpeene.
Phot. Delphine Volto Jourdan
IVR32_20245902765NUCA

Ferme depuis la route de Noordpeene.

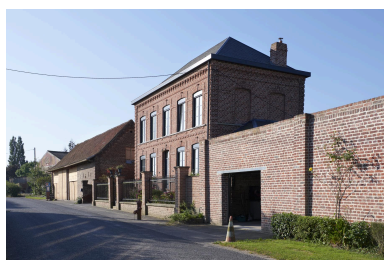
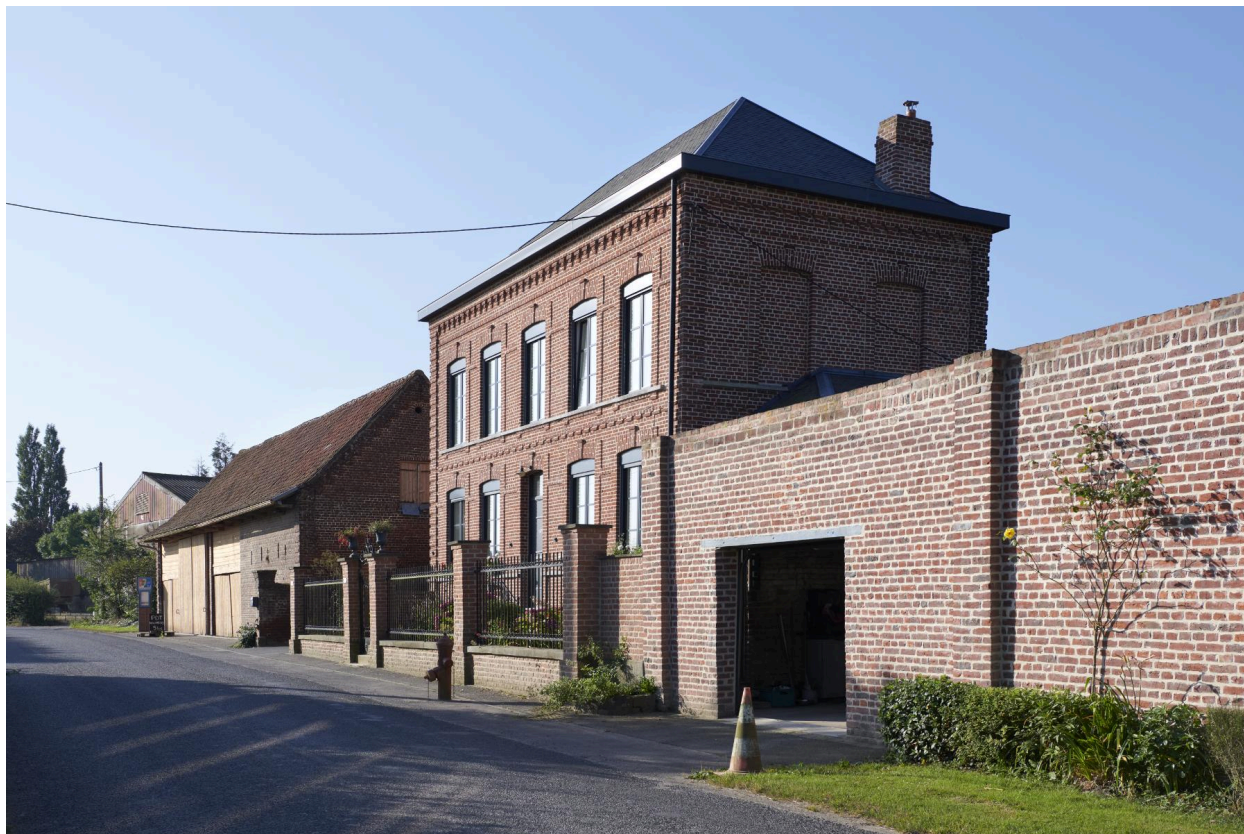
Bâtiments de la ferme donnant sur la route de Noordpeene.
Phot. Delphine Volto Jourdan
IVR32_20245902756NUCA

Bâtiments de la ferme donnant sur la route de Noordpeene.

Située au nord-ouest de la commune, cette ferme dite au carré est implantée en alignement sur rue. Elle comprend un logis principal, un logis secondaire directement implanté derrière le premier, et trois bâtiments agricoles disposés autour d'une vaste cour. La parcelle, de grande dimension, est complétée par un potager/jardin aménagé à l'ouest des bâtiments et une mare de grande taille au sud-ouest.

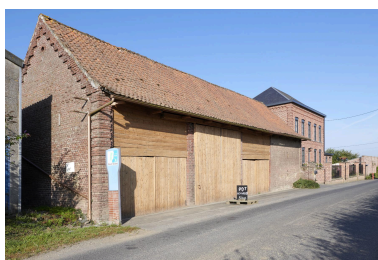
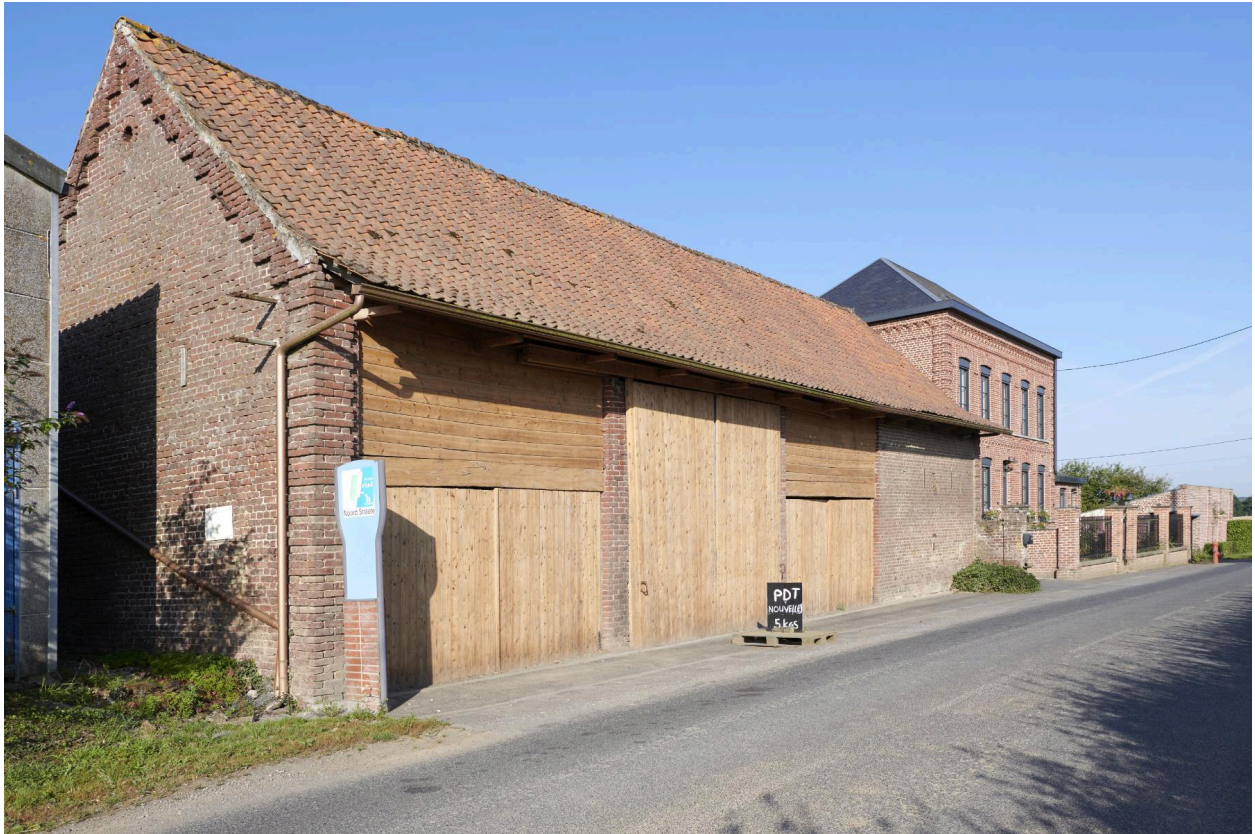
Bâtiment agricole de la ferme donnant sur la route de Noordpeene.
Phot. Delphine Volto Jourdan
IVR32_20245902758NUCA

Bâtiment agricole de la ferme donnant sur la route de Noordpeene.

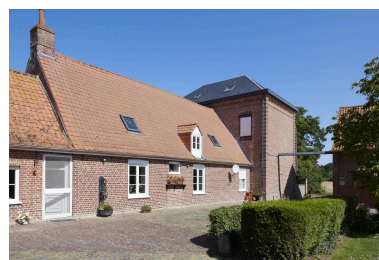
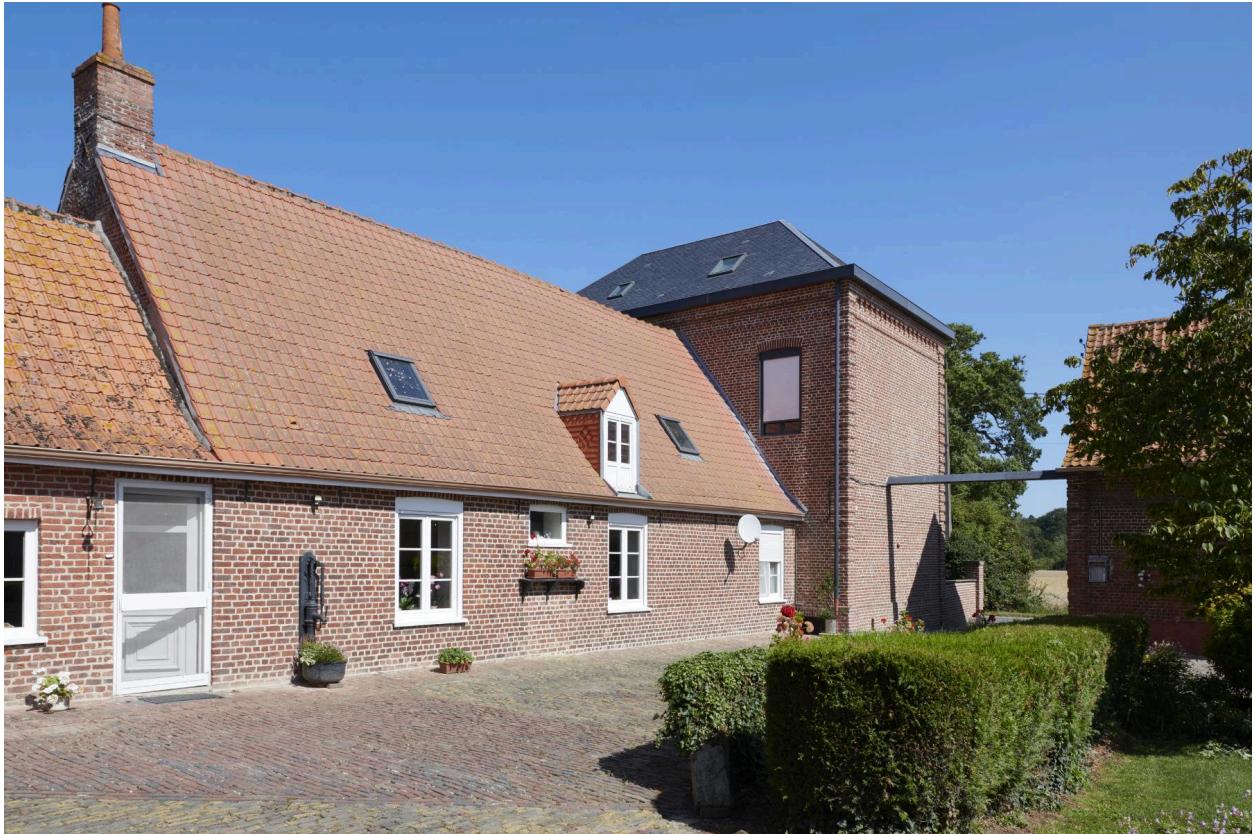
Logis principal sur rue (à droite) et logis secondaire sur cour (à gauche).
Phot. Delphine Volto Jourdan
IVR32_20245902713NUCA

Logis principal sur rue (à droite) et logis secondaire sur cour (à gauche).

Situé derrière le logis principal, orienté nord-est / sud-ouest. Il se compose d'un bâtiment en brique à un niveau avec comble aménagé, couvert d'un toit à deux pans en tuiles mécaniques. Le pignon nord s'adosse au logis principal et le pignon sud à une extension. La façade principale, tournée vers la cour, est ordonnancée en trois travées percées de baies rectangulaires à encadrement de brique et linteau en arc surbaissé. La toiture est percée de deux fenêtres de toit et d'une lucarne dite "Jacobine". Une souche de cheminée est implantée au sommet du pignon sud.

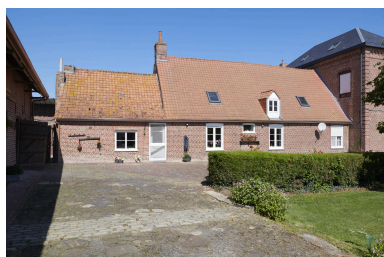
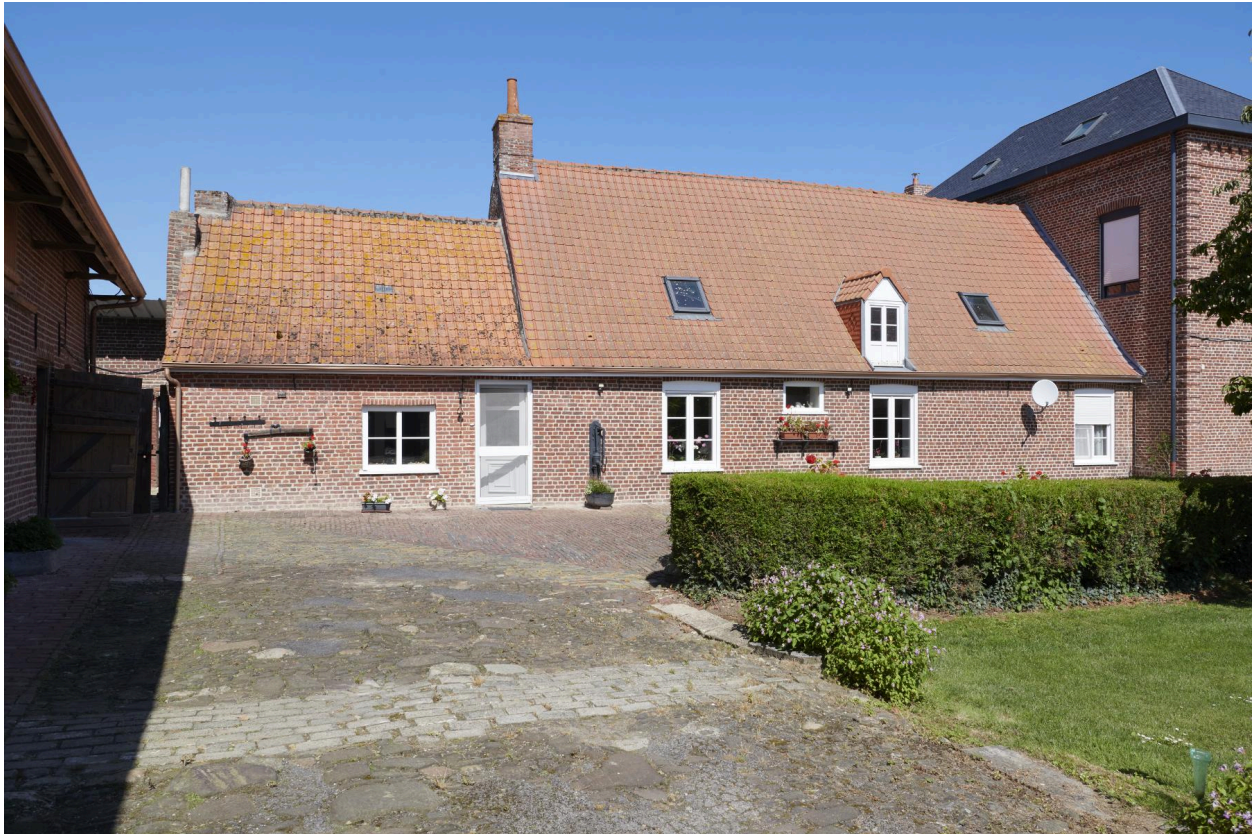
Logis secondaire sur cour.
Phot. Delphine Volto Jourdan
IVR32_20245902714NUCA

Logis secondaire sur cour.

L'extension, accolée au pignon sud, fait office d'entrée. Elle est bâtie sur un niveau, percée d'une porte et d'une baie carrée. Elle est couverte d'un toit à deux pans en tuiles mécaniques, plus bas que celui du logis. Une souche de cheminée est située au sommet du pignon sud.

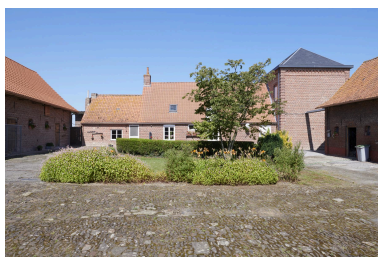
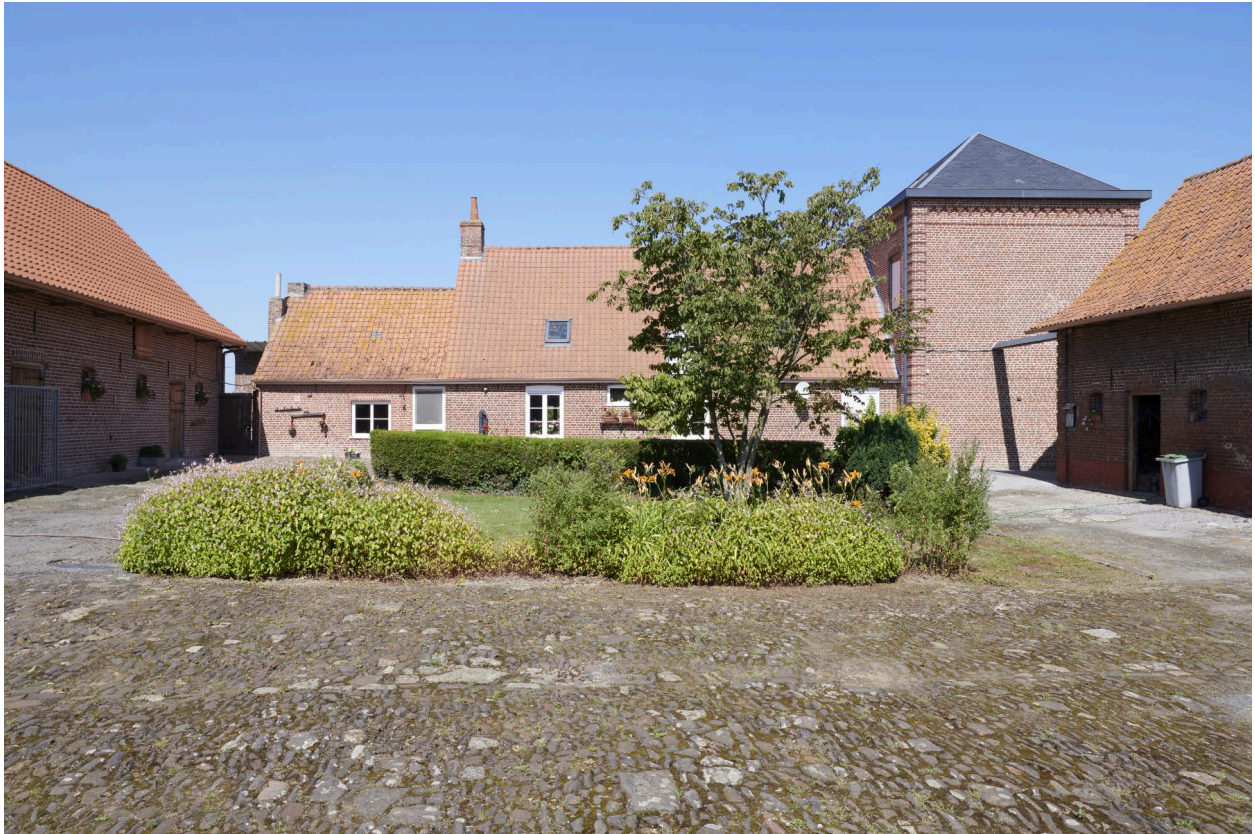
Cour intérieure, logis en arrière-plan.
Phot. Delphine Volto Jourdan
IVR32_20245902717NUCA

Cour intérieure, logis en arrière-plan.

Ils s'organisent autour de la cour pavée de grès de Cassel et de briques sur chant. Un îlot végétal occupe la partie centrale (III.). Les bâtiments nord et sud, construits en brique rouge, présentent de larges portails et diverses fermetures en bois massif. Ils sont couverts de toits à deux pans, avec pignons découverts et égouts retroussés.

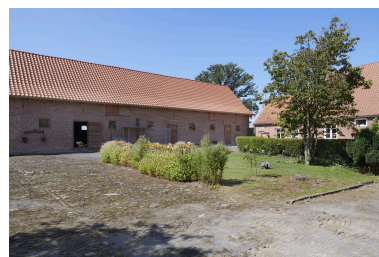
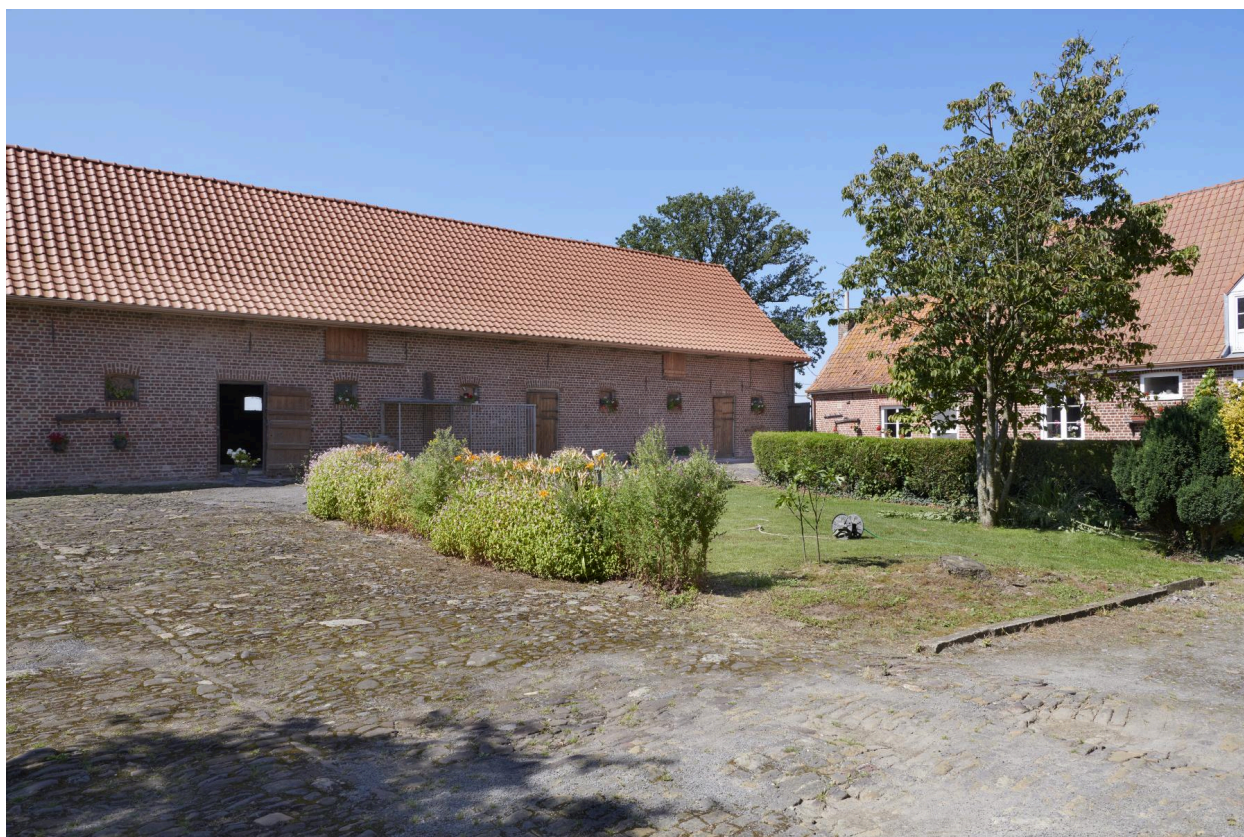
Bâtiment agricole sud, façade sur cour.
Phot. Delphine Volto Jourdan
IVR32_20245902718NUCA

Bâtiment agricole sud, façade sur cour.

L'ancienne étable, située au sud, est dotée d'une alternance de portes en bois à deux vantaux et de petites baies carrées hautes. Le pignon ouest est percé d'une porte donnant accès à l'étable, d'une baie rectangulaire ouvrant sur le comble et d'un trou de hibou au faitage. La couverture est en tuiles mécaniques.

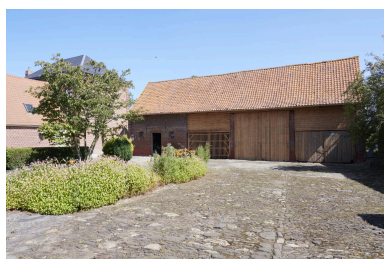
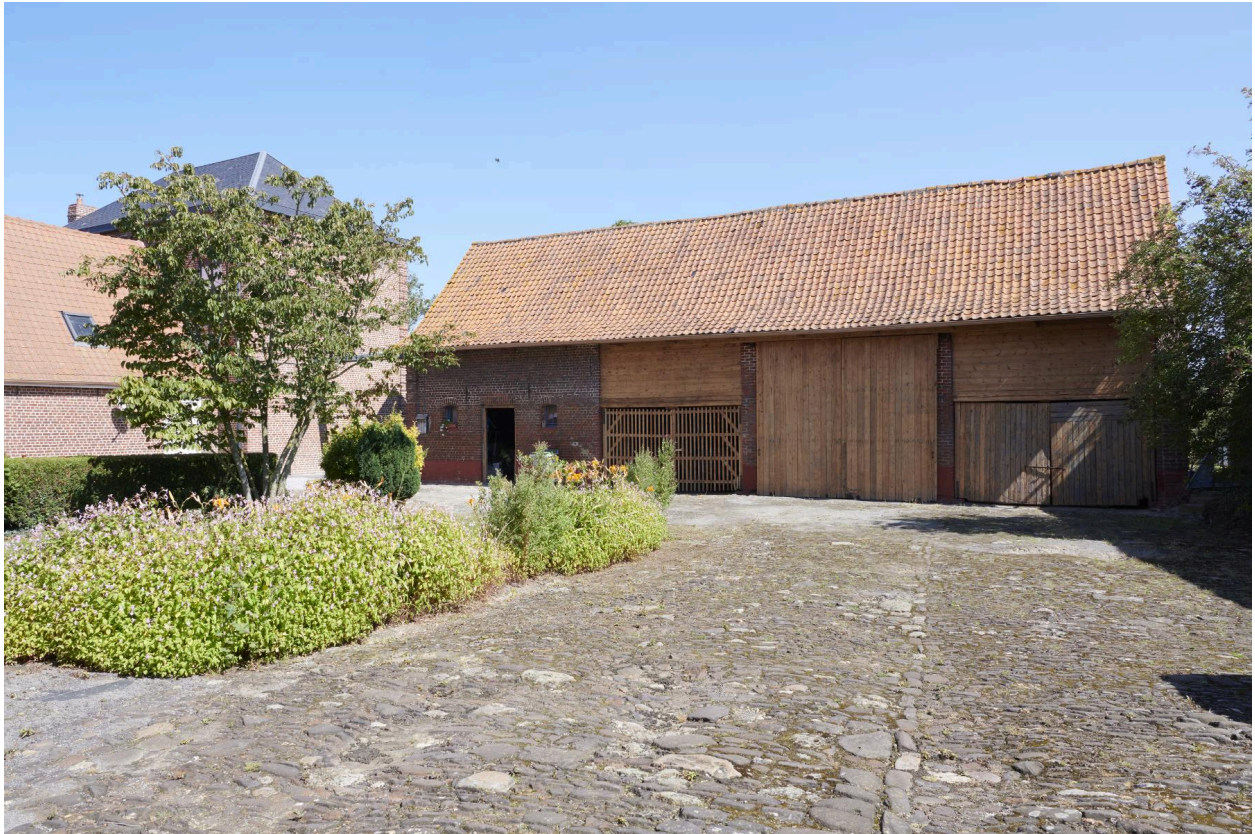
Façade sur cour du bâtiment agricole nord.
Phot. Delphine Volto Jourdan
IVR32_20245902716NUCA

Façade sur cour du bâtiment agricole nord.

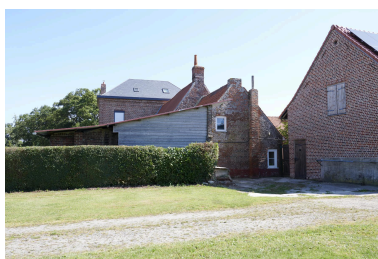
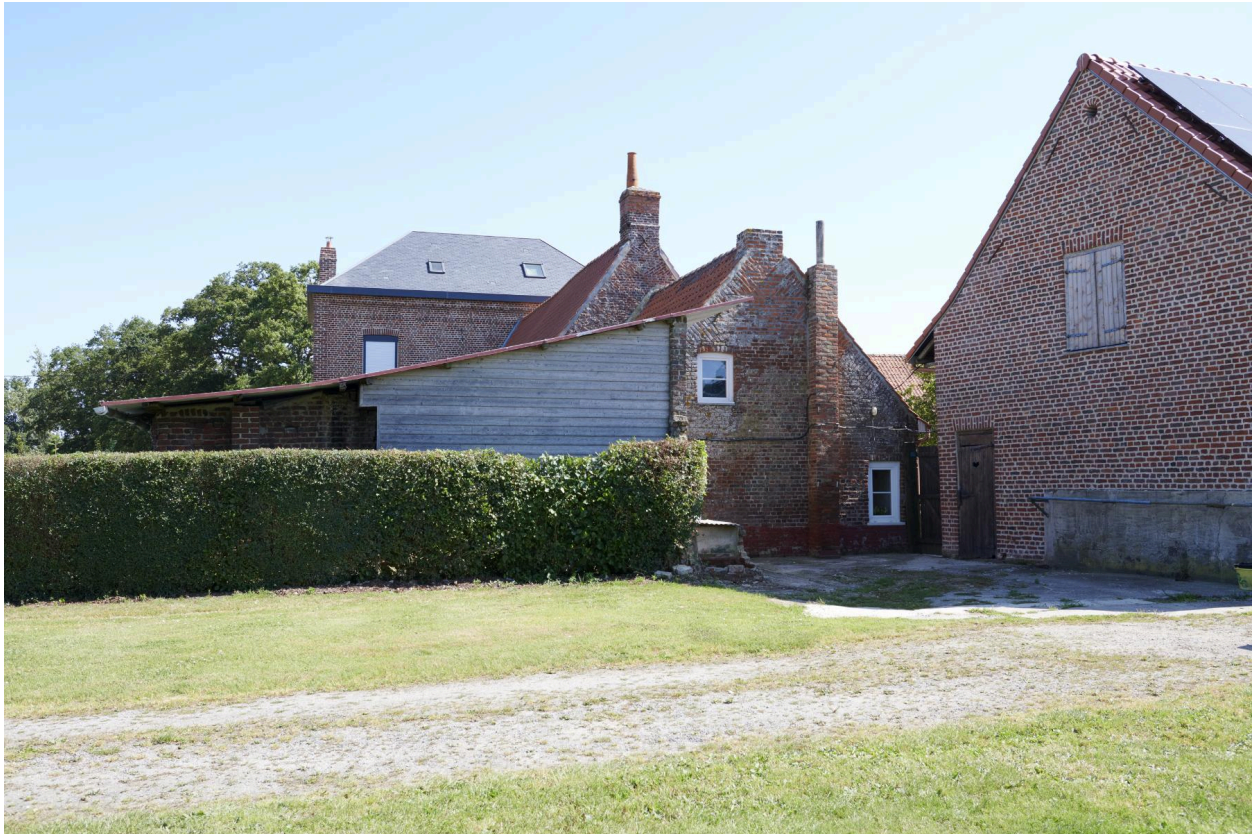
Extérieur de la ferme. Logis et pignon du bâtiment sud. Depuis le sud-ouest de la pâture.
Phot. Delphine Volto Jourdan
IVR32_20245902709NUCA

Extérieur de la ferme. Logis et pignon du bâtiment sud. Depuis le sud-ouest de la pâture.

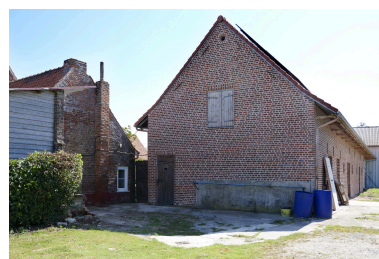
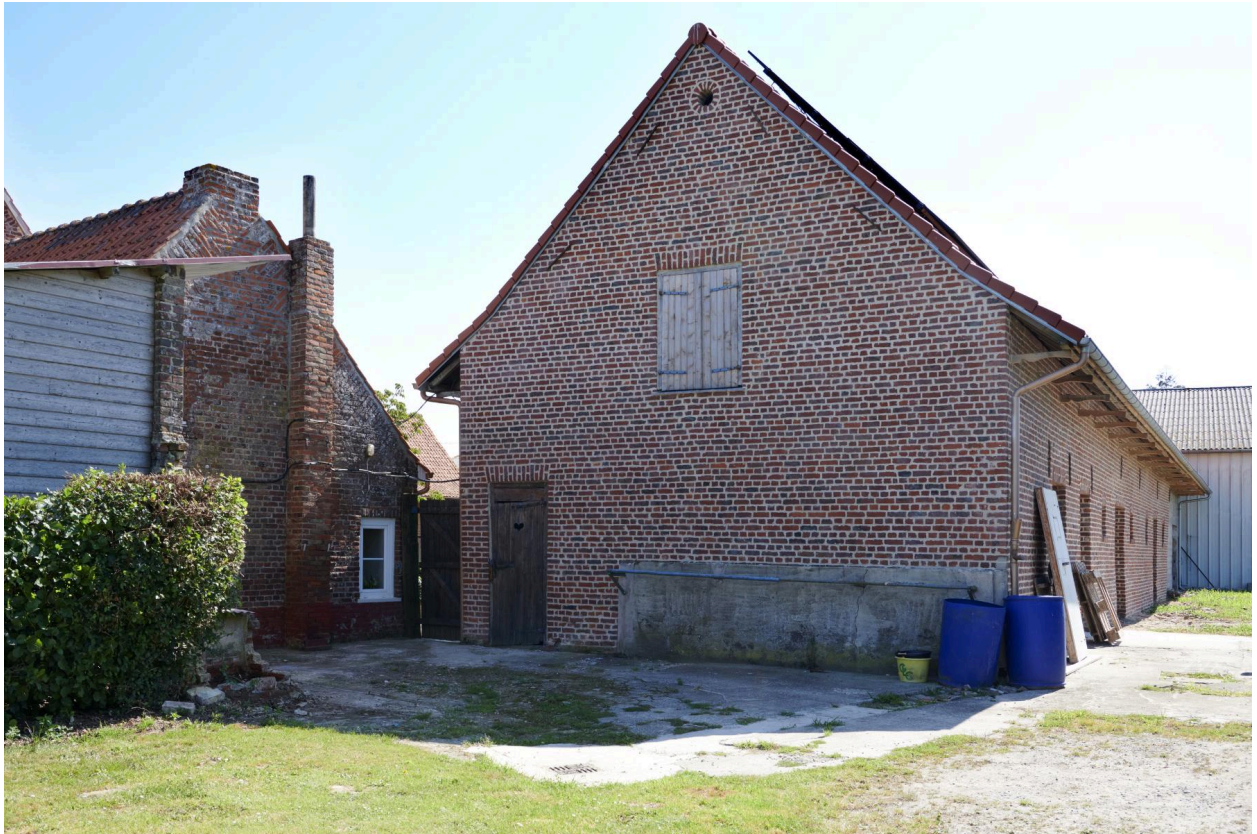
Détail du pignon du bâtiment agricole au sud.
Phot. Delphine Volto Jourdan
IVR32_20245902710NUCA

Détail du pignon du bâtiment agricole au sud.

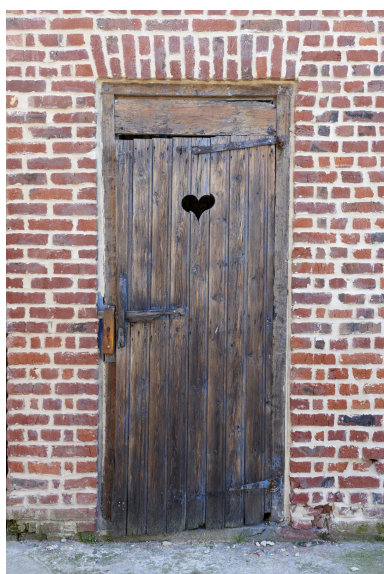
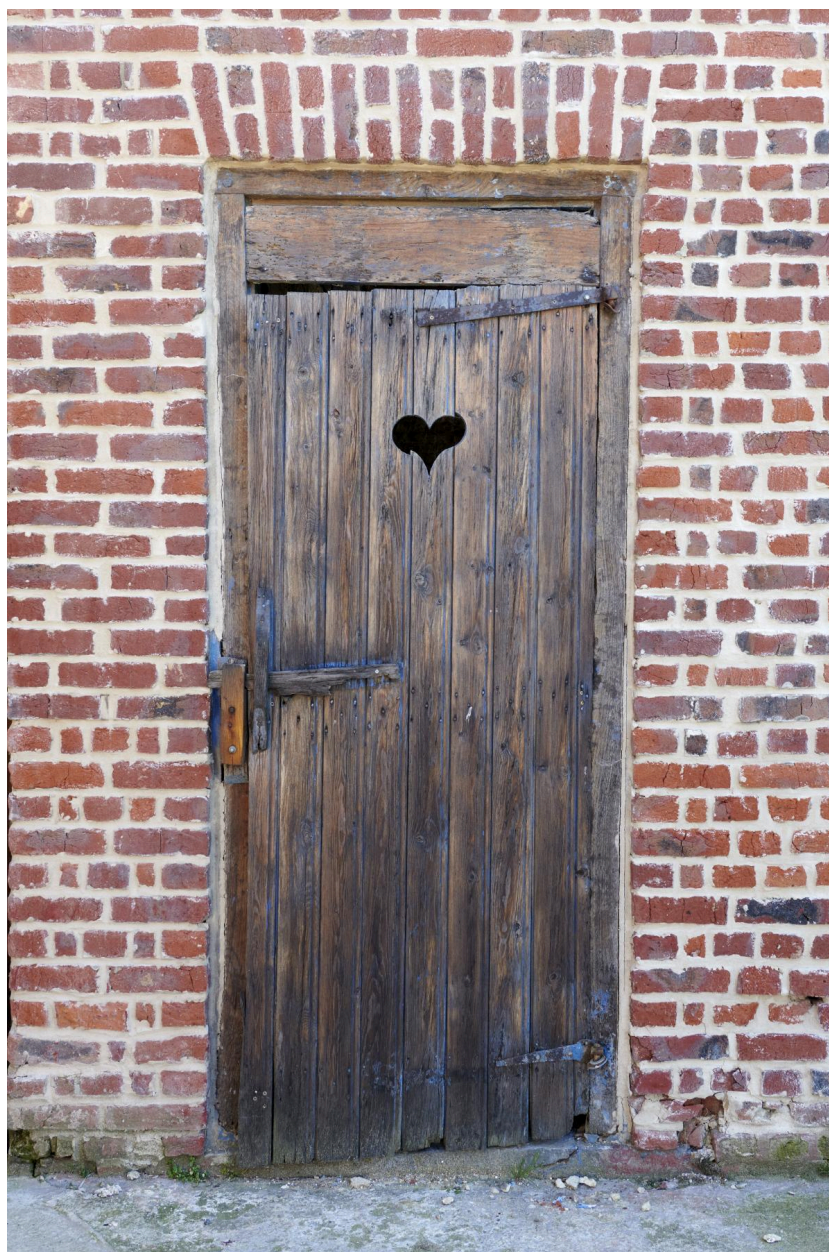
Porte en bois, pignon du bâtiment agricole sud.
Phot. Delphine Volto Jourdan

Porte en bois, pignon du bâtiment agricole sud.

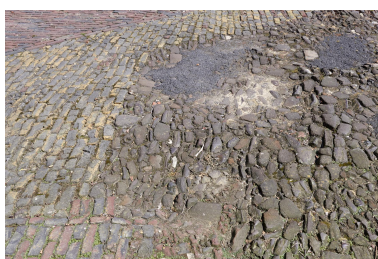
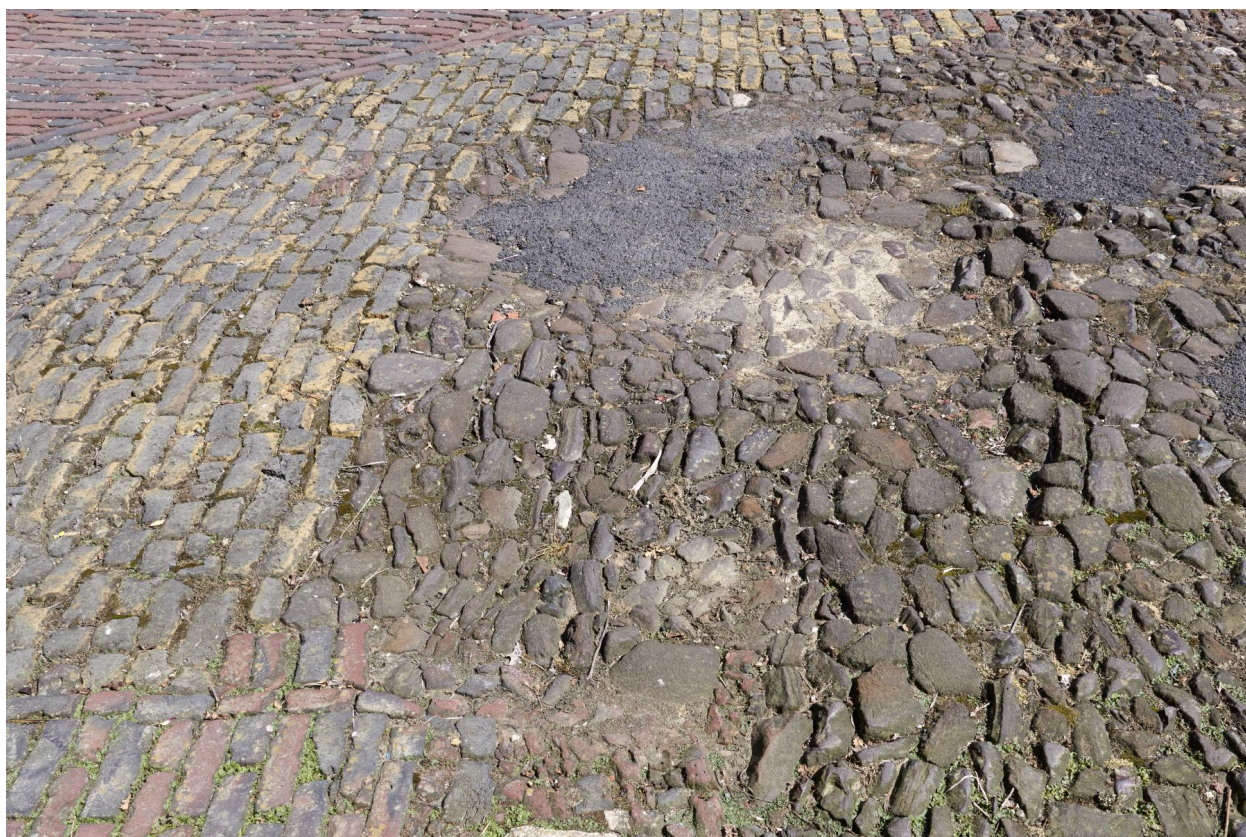
Détail du pavage hétérogène de la cour avec grès de Cassel, briques jaunes et rouges.
Phot. Delphine Volto Jourdan
IVR32_20245902715NUCA

Détail du pavage hétérogène de la cour avec grès de Cassel, briques jaunes et rouges.
