Hauts-de-France, Somme  
Arry  
Route départementale 938

## Ferme du château d'Arry

Numéro de dossier : IA80011205  
Date de l'enquête initiale : 2025  
Date(s) de rédaction : 2025  
Cadre de l'étude : inventaire topographique Pays d'art et d'histoire Ponthieu-baie de Somme  
Degré d'étude : étudié

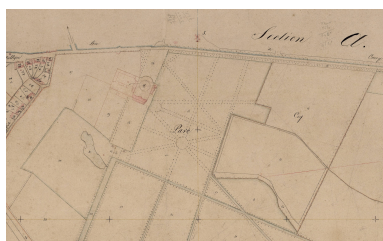
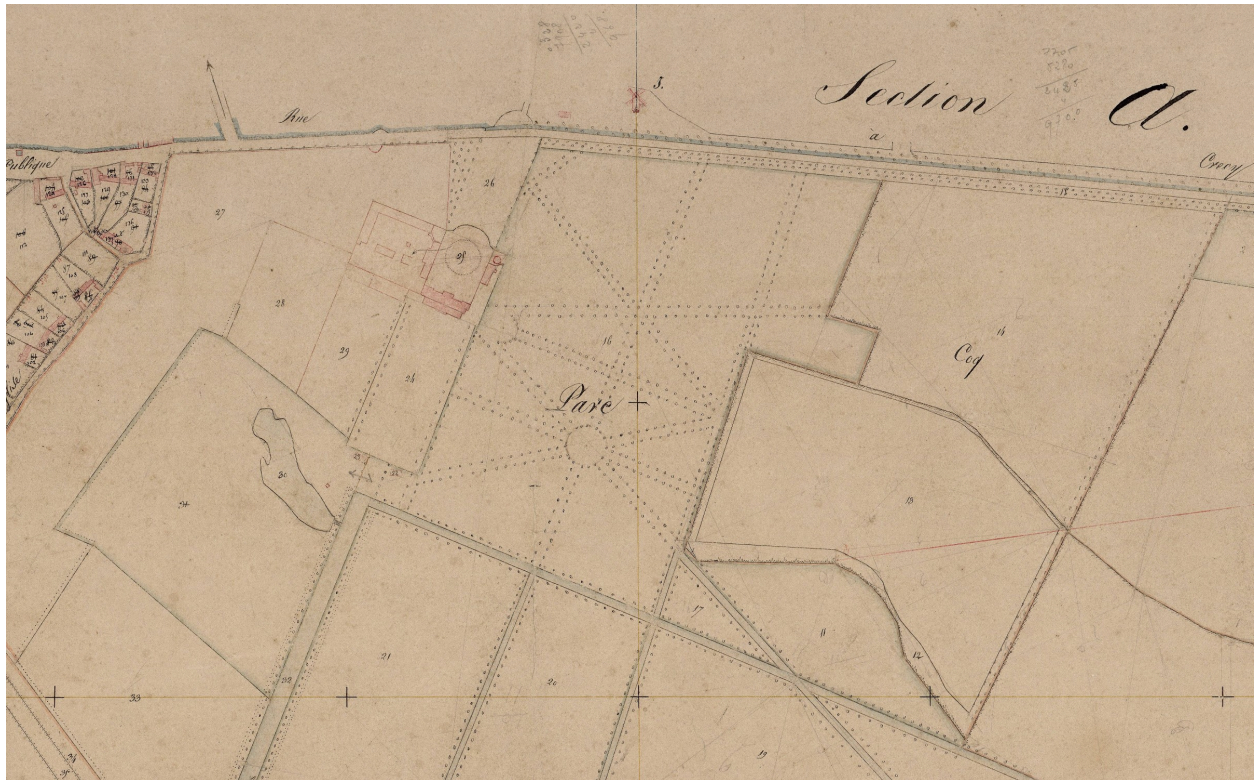
Plan masse du domaine du château d'Arry, extrait du plan cadastral napoléonien, section B1, 1828 (AD Somme ; 3 P 1262/4).  
Repro. Archives départementales de la Somme  
IVR32\_20258005596NUCA

Plan masse du domaine du château d'Arry, extrait du plan cadastral napoléonien, section B1, 1828 (AD Somme ; 3 P 1262/4).

L'origine de la ferme remonte probablement à la même période que celle de la construction du château, au XVIII<sup>e</sup> siècle. Cependant, sa situation et son agencement actuels datent plutôt du dernier quart du XIX<sup>e</sup> siècle. Cette ancienneté est attestée par sa présence sur le plan parcellaire cadastral de la commune établi en 1828 (ill.). À cette époque, les bâtiments s'organisaient autour d'une cour quadrangulaire, au centre de laquelle se trouvait un pigeonnier isolé à plan carré. L'ensemble était entièrement clos au nord, du côté route nationale, tandis qu'au sud, il s'ouvrait derrière un vaste corps de ferme. Cette ouverture assurait la liaison, d'une part, avec le château et son parc, et, d'autre part, avec le pâturage destiné au bétail, situé au sud-ouest.

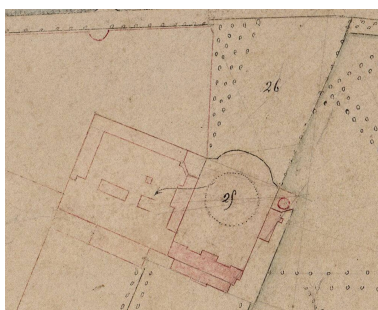
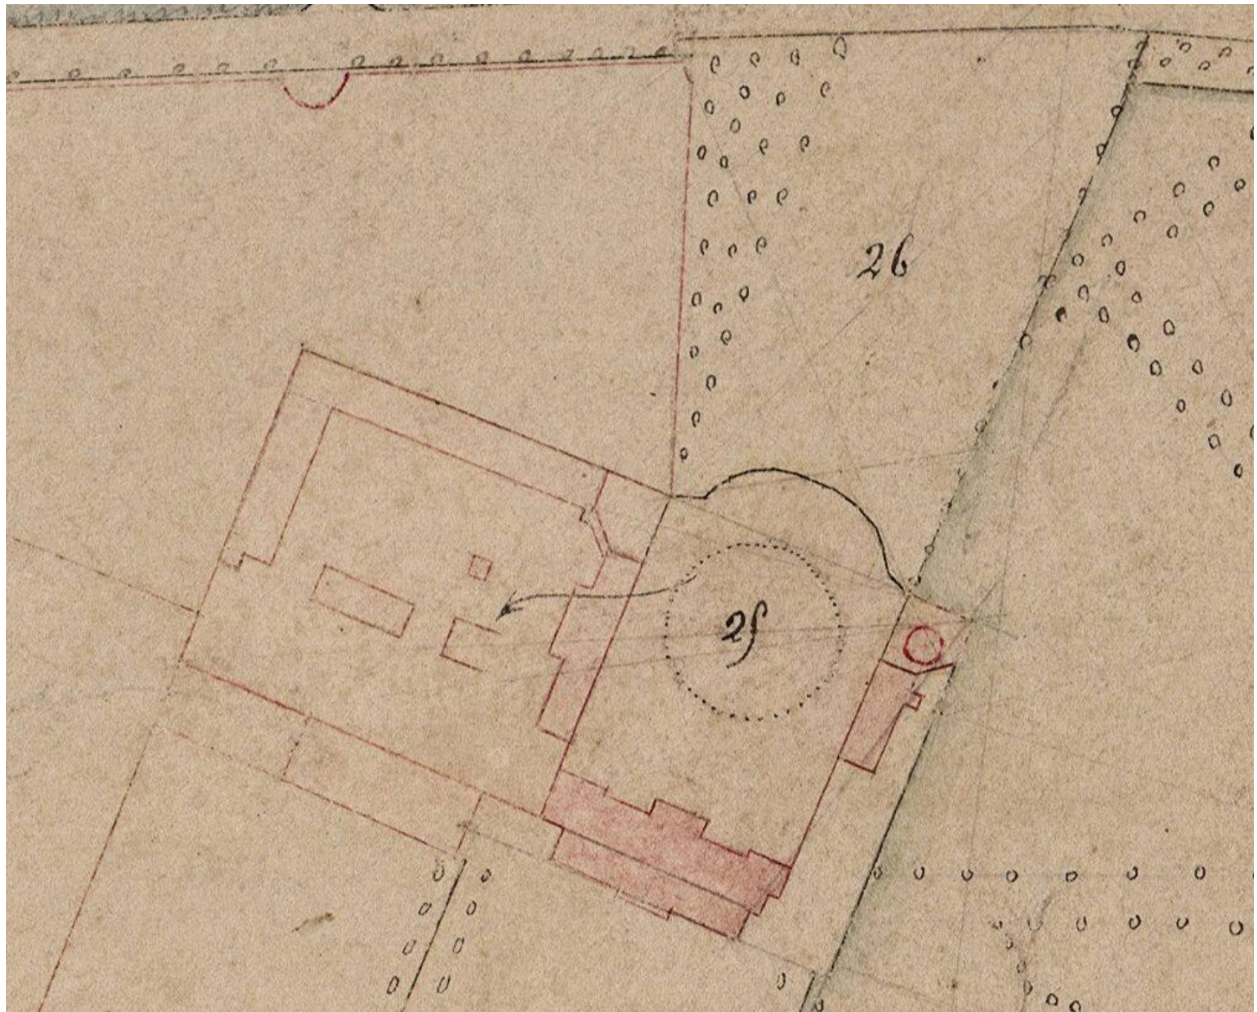
Plan masse du château d'Arry, extrait du plan cadastral napoléonien, section B1, 1828 (AD Somme ; 3 P 1262/4).  
Repro. Archives départementales de la Somme  
IVR32\_20258005595NUCA

Plan masse du château d'Arry, extrait du plan cadastral napoléonien, section B1, 1828 (AD Somme ; 3 P 1262/4).

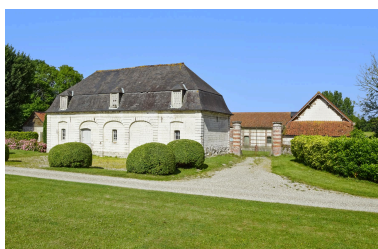
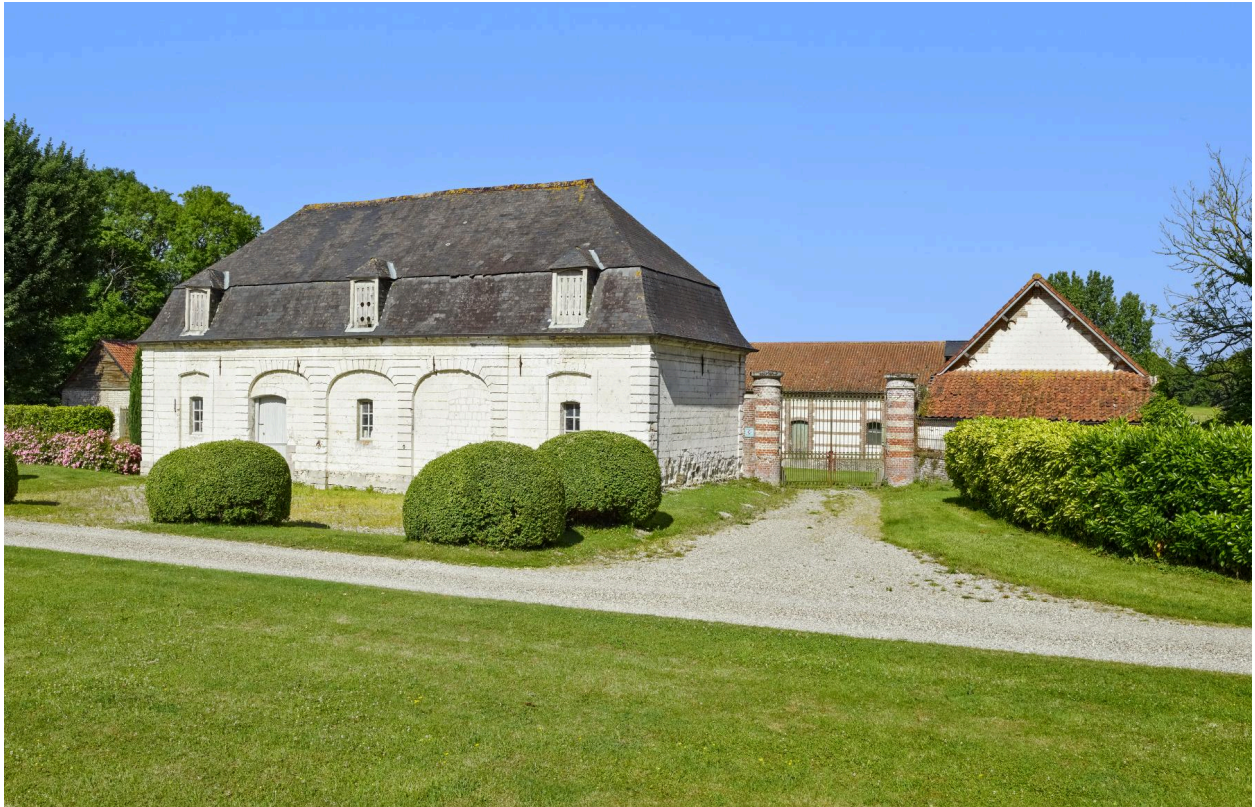
Façade sur parc de l'écurie et de l'entrée de la ferme.  
Phot. Thierry Lefébure  
IVR32\_20258001191NUCA

Façade sur parc de l'écurie et de l'entrée de la ferme.

À l'est de la cour, un grand corps de bâtiment en pierre de taille, servait d'écurie. Il fait pendant à un autre corps de logis dépendant du château et situé de l'autre côté de la perspective axiale. Sa façade orientée vers l'est, présente un appareil à refend qui renforce et singularise l'animation du jeu d'arcatures centrales à arc surbaissé. L'autre côté, sur cour, présente une élévation beaucoup plus sobre accueillant simplement deux larges ouvertures pour les chevaux. L'ensemble est couvert en ardoise d'un toit à longs pans terrasson à demi-croupe et brisis, dit à la Mansart.

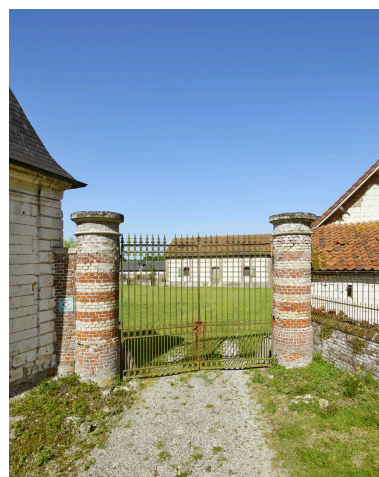
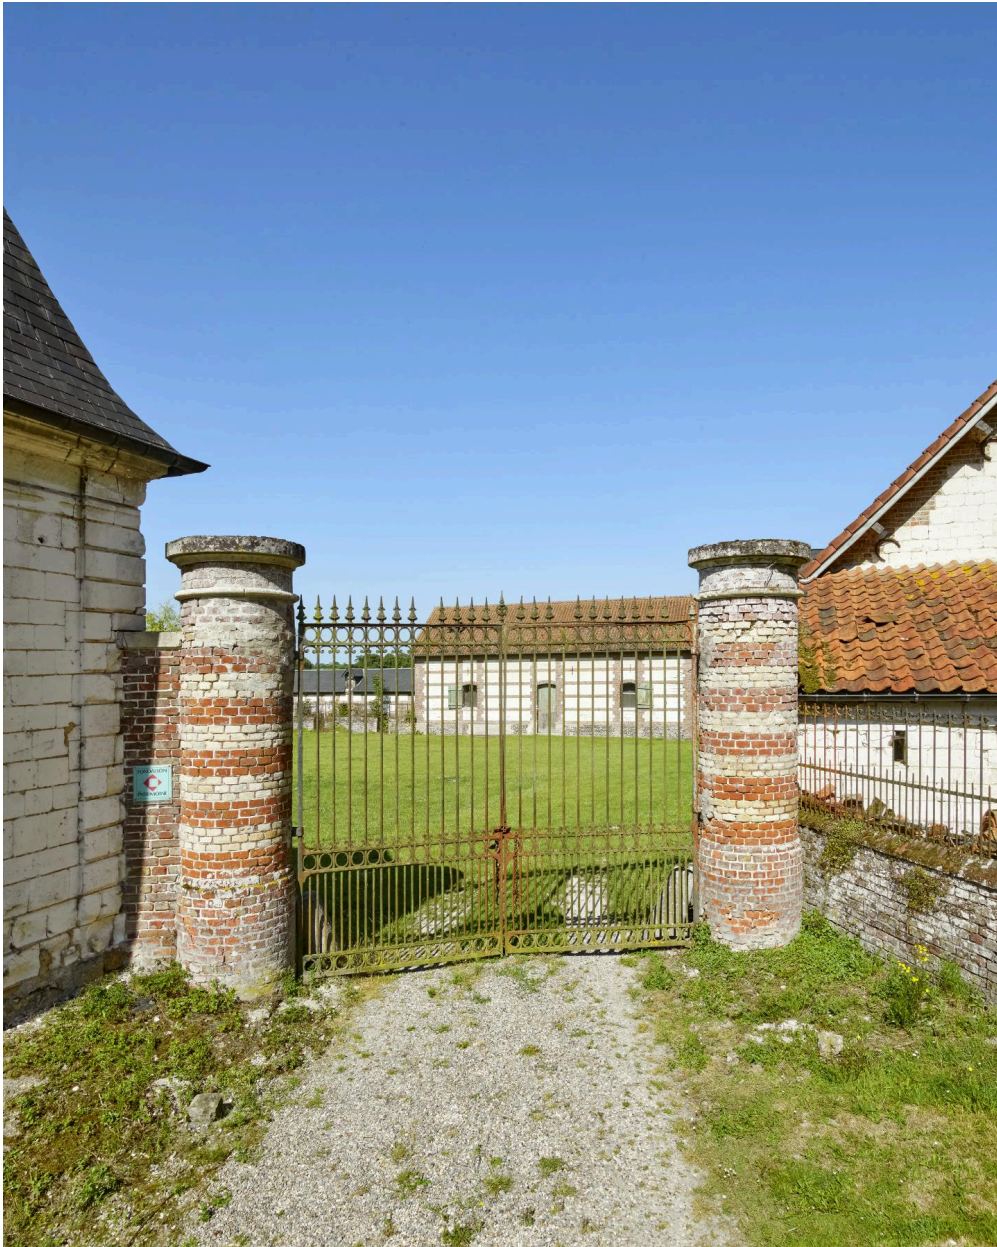
Portail d'entrée de la ferme.  
Phot. Thierry Lefébure  
IVR32\_20258001192NUCA

Portail d'entrée de la ferme.

La ferme occupe le côté nord-ouest du château (IA80011199). Elle est composée de deux espaces distincts, bien délimités par des murs de clôture en brique surmontés de grilles. La communication y est toutefois assurée, soit par des portes piétonnes, soit par des accès plus larges destinés aux charrois et au bétail afin qu'ils rejoignent les pâturages plus à l'ouest. L'accès depuis les chemins menant directement devant l'entrée du château est marqué par deux hauts pilastres circulaires de brique orangée et silico-calcaire ocre jaune alternés en faux appareil rouge barre. Elle débouche sur la cour principale de la ferme.

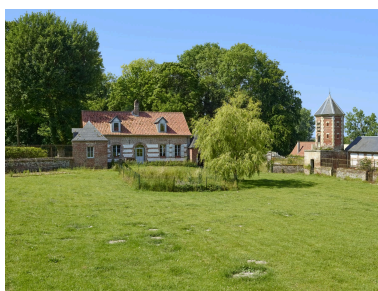
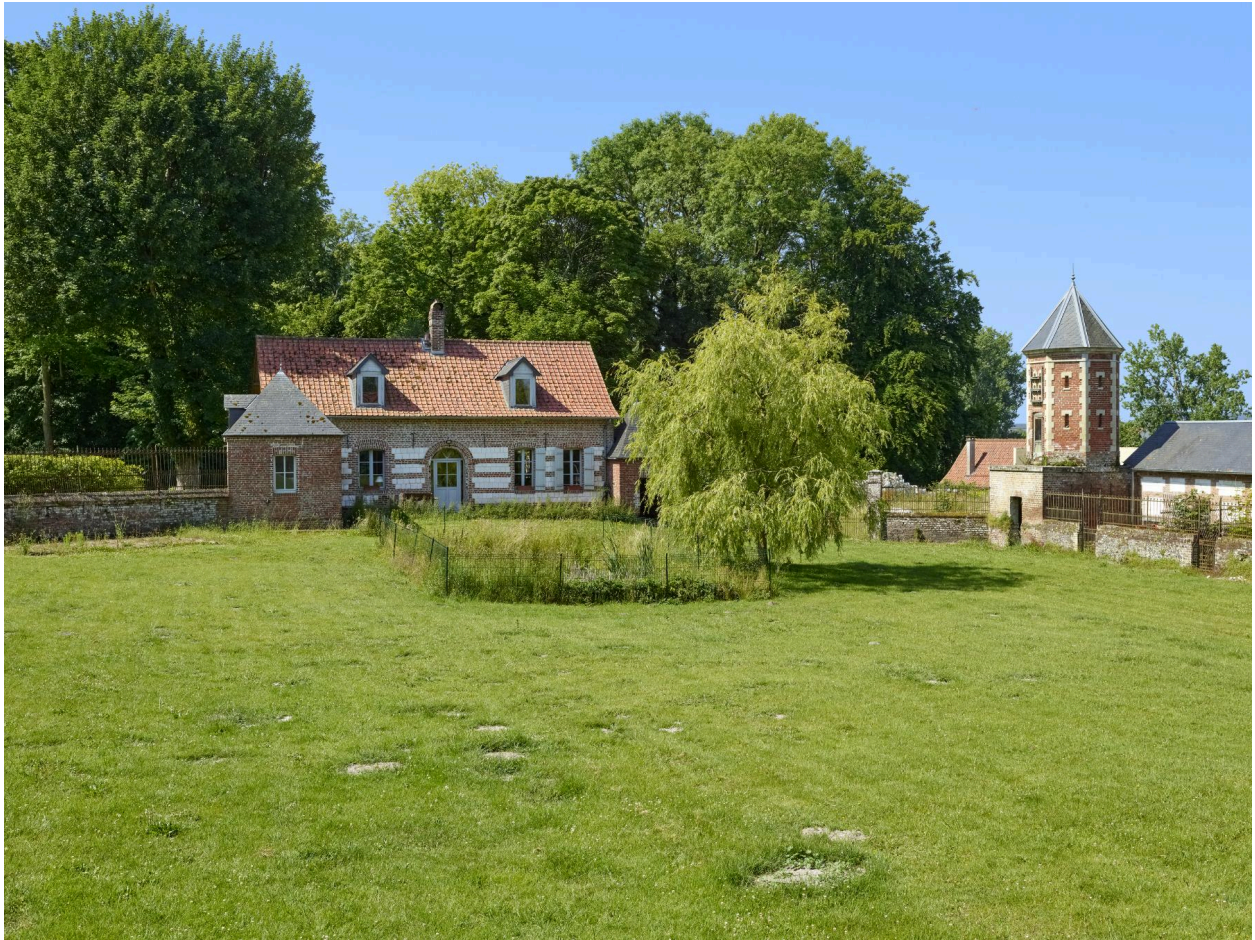
Logement du fermier et pigeonnier vus depuis la cour.  
Phot. Thierry Lefébure  
IVR32\_20258001195NUCA

Logement du fermier et pigeonnier vus depuis la cour.

sud, se trouve l'ancienne maison du fermier, aujourd'hui transformée en gîte. Elle est construite en appareil mixte brique et pierre dit en rouge barre, alternant trois assises de brique et deux assises de pierre calcaire de moyen appareil, et d'un surhaussement uniquement en brique. Le sommet de son pignon est recouvert d'un essentage de bois. Son élévation est en rez-de-chaussée et étage de comble charpenté et couvert de tuiles plates mécaniques. Elle est percée régulièrement de petites ouvertures qui ne correspondent peut-être pas aux percements d'origine. À l'intérieur, la grande cheminée, dite cheminée picarde, a été conservée ainsi que le four à pain.

La façade ouest comprend trois ensembles de bâtiments contigus dont les fonctions et les volumes sont bien différents. Le premier, et le plus au nord, servait de magasin à fourrage. Il est bâti en pierre de taille sur un soubassement de silex couronné de deux assises de brique. Sa façade côté est sur cour est animée d'un jeu de doubles cordons horizontaux à assises de brique qui croisent les jambages et les angles harpés en brique également. Ce type de mise en œuvre emprunte à la fois à l'appareillage en rouge barre de l'architecture traditionnelle, et à l'architecture des châteaux brique et pierre, en inversant toutefois les matériaux. Un cartouche situé au-dessus de la porte d'entrée porte les initiales HdF pour Henry de France ainsi que la date de 1875. Attenant au pignon sud est construit un chenil et un pigeonnier. Celui-ci est de forme hexagonale sur base carrée. Il est construit en brique avec chaînage d'angles harpés et à ressauts en pierre. Il est couvert d'un toit pyramidal hexagonal en ardoise, couronné d'un épi de faîtage. Entre la maison du fermier et le pigeonnier, un portail ouvre sur la petite cour.

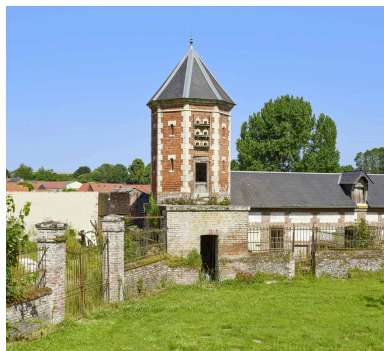
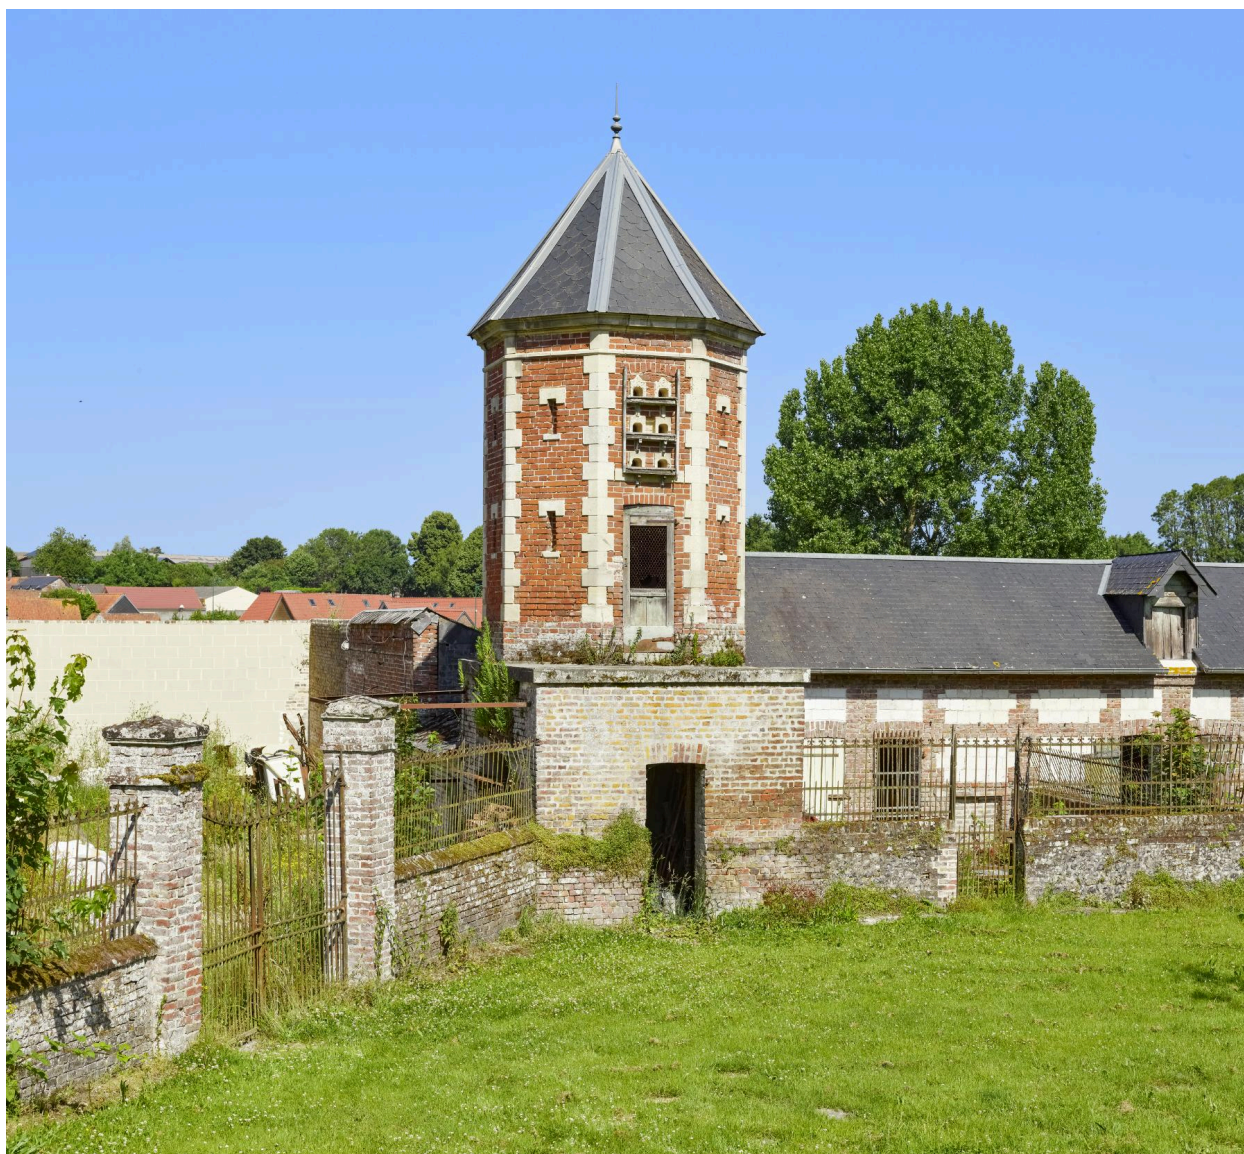
Pigeonnier de la ferme, avec à gauche le portail d'entrée à la basse-cour, et à droite, le chenil.  
Phot. Thierry Lefébure  
IVR32\_20258001198NUCA

Pigeonnier de la ferme, avec à gauche le portail d'entrée à la basse-cour, et à droite, le chenil.

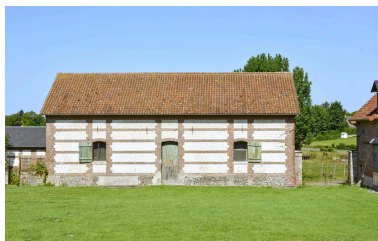
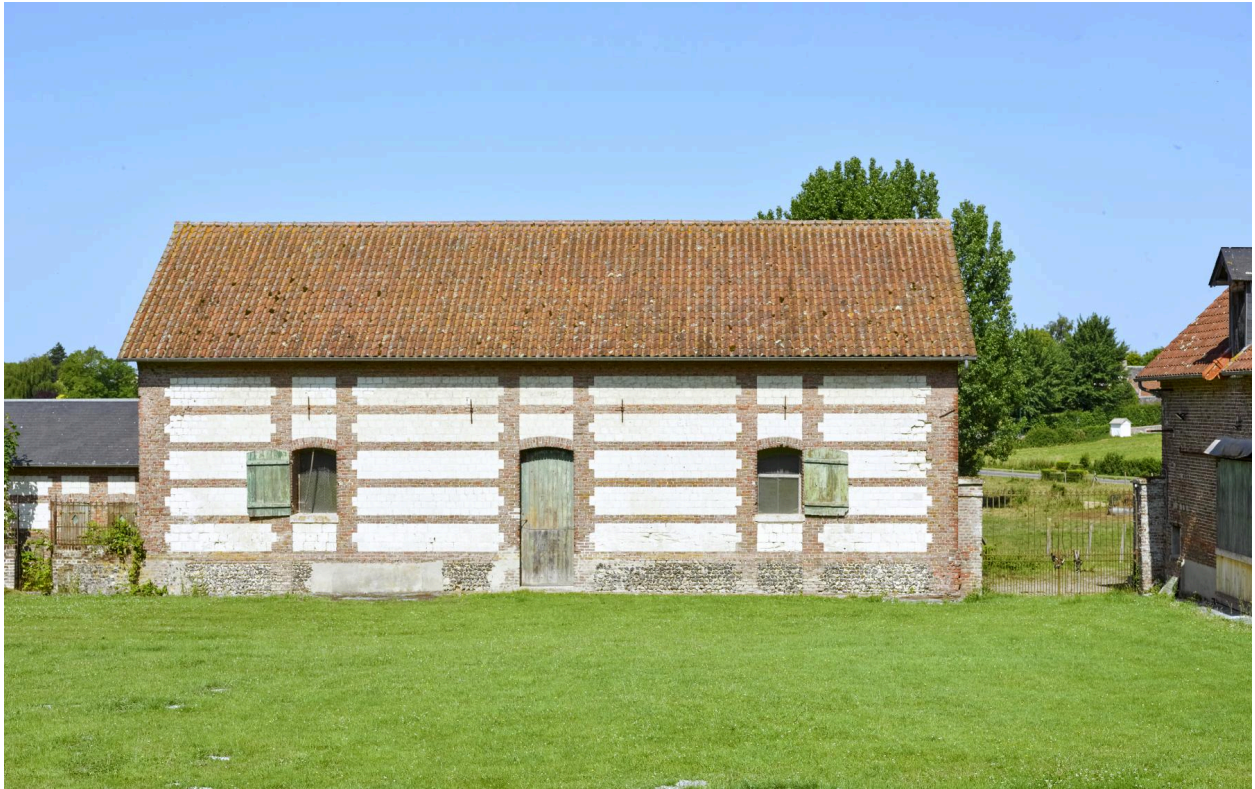
Magasin à fourrage, vue d'ensemble sur cour.  
Phot. Thierry Lefébure  
IVR32\_20258001199NUCA

Magasin à fourrage, vue d'ensemble sur cour.

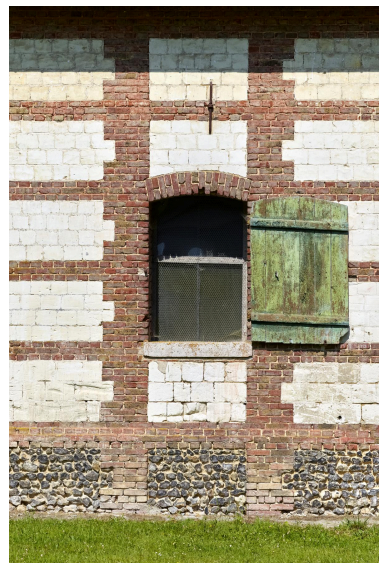
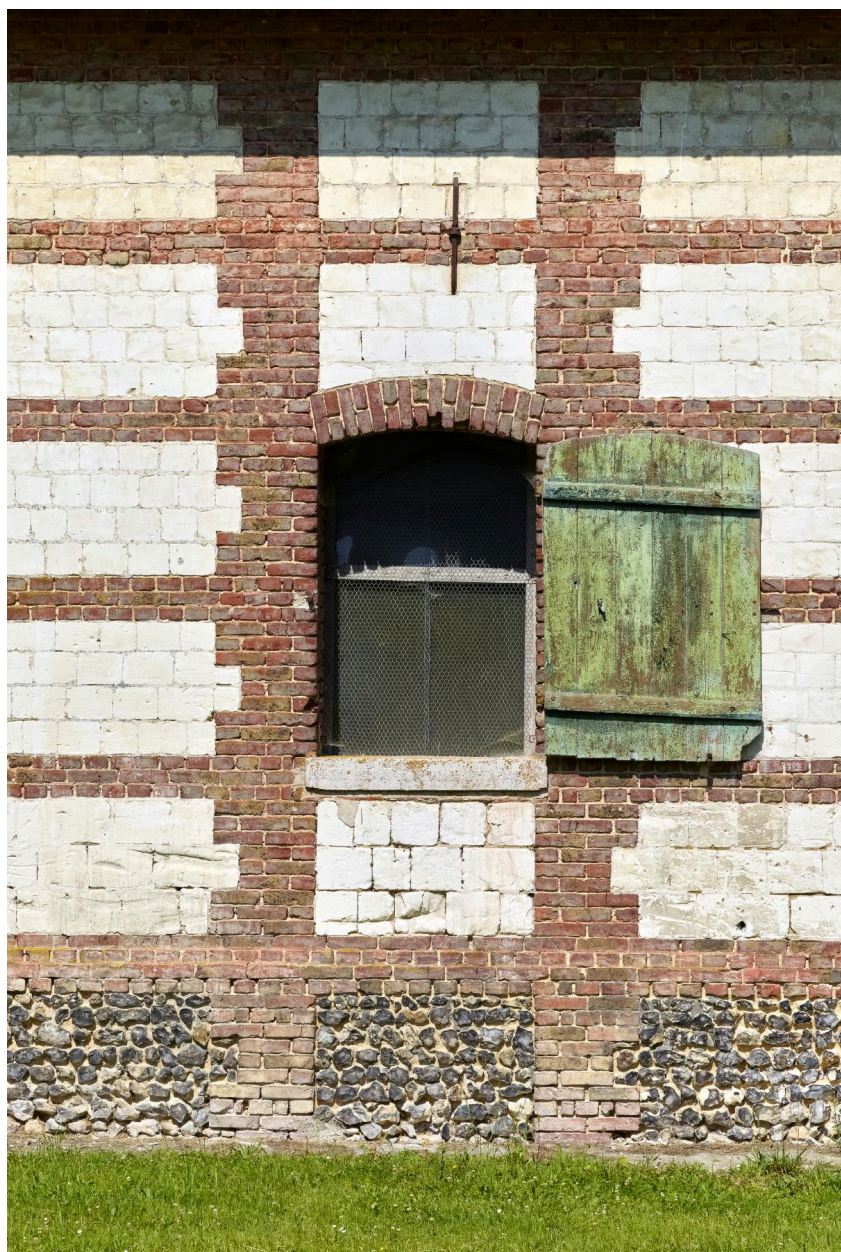
Magasin à fourrage, détail de l'appareil de construction autour d'une des ouvertures de la façade sur cour.  
Phot. Thierry Lefébure  
IVR32\_20258001202NUCA

Magasin à fourrage, détail de l'appareil de construction autour d'une des ouvertures de la façade sur cour.

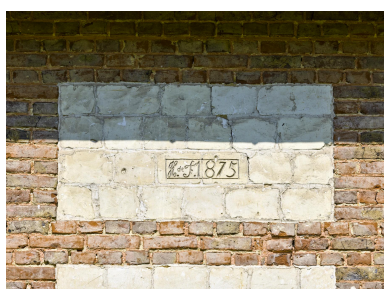
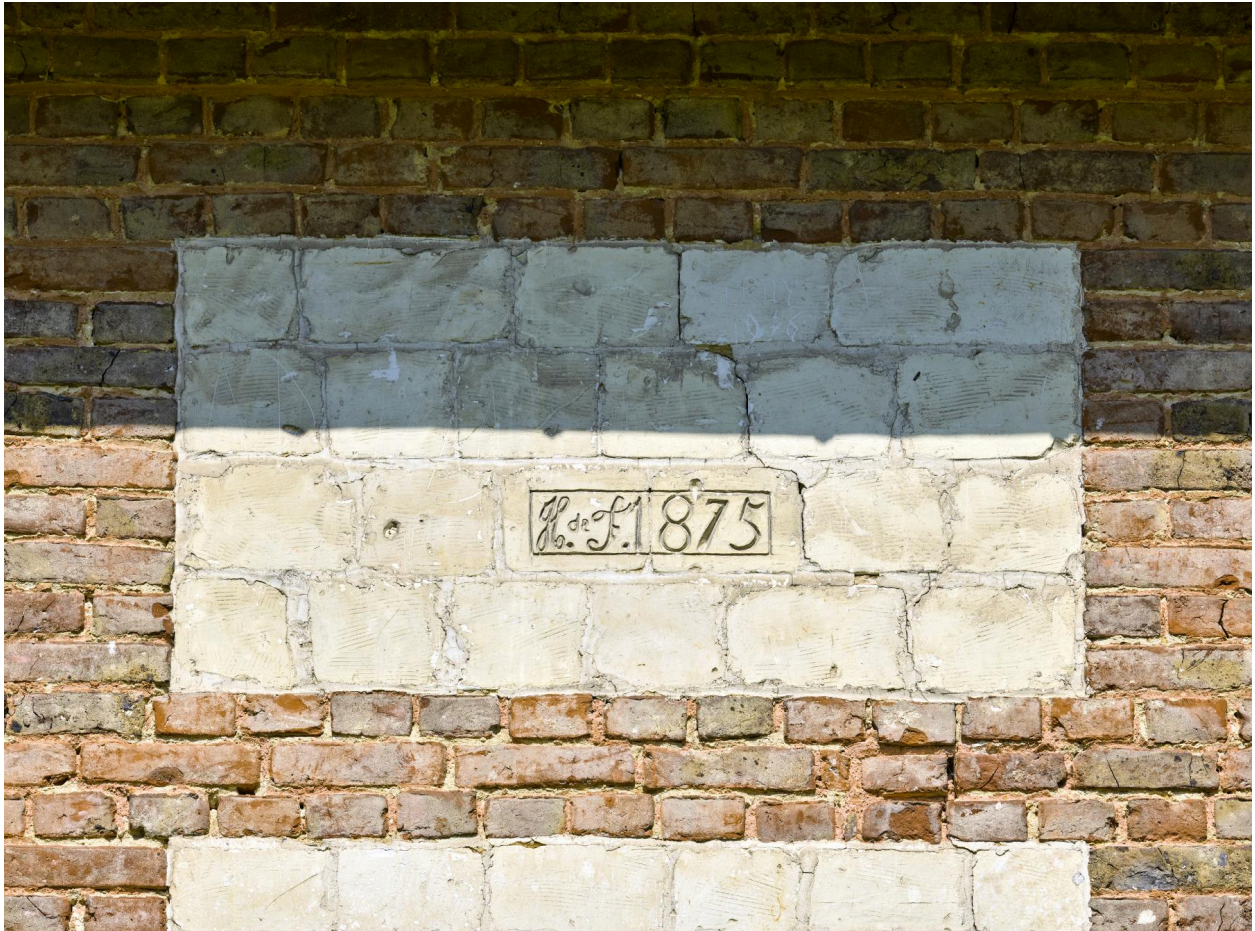
Magasin à fourrage, détail des initiales et de la date de 1875 situées au-dessus de l'entrée.  
Phot. Thierry Lefébure  
IVR32\_20258001201NUCA

Magasin à fourrage, détail des initiales et de la date de 1875 situées au-dessus de l'entrée.

Le bâtiment destiné au stockage du fourrage porte les initiales HdF, pour Henry de France, ainsi que la date 1875. Il précède de cinq ans la Ferme Blanche d'Épagne (IA80011099), édifiée en 1880 et présentant une mise en œuvre des matériaux très proche. Construit quelques années auparavant, le magasin à fourrage d'Arry a ainsi pu contribuer à l'orientation stylistique propre à la ferme d'Épagne.

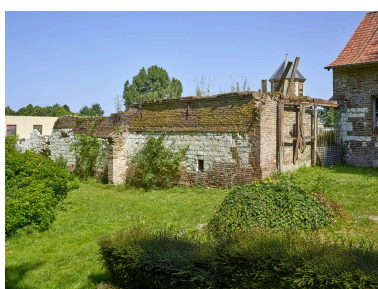
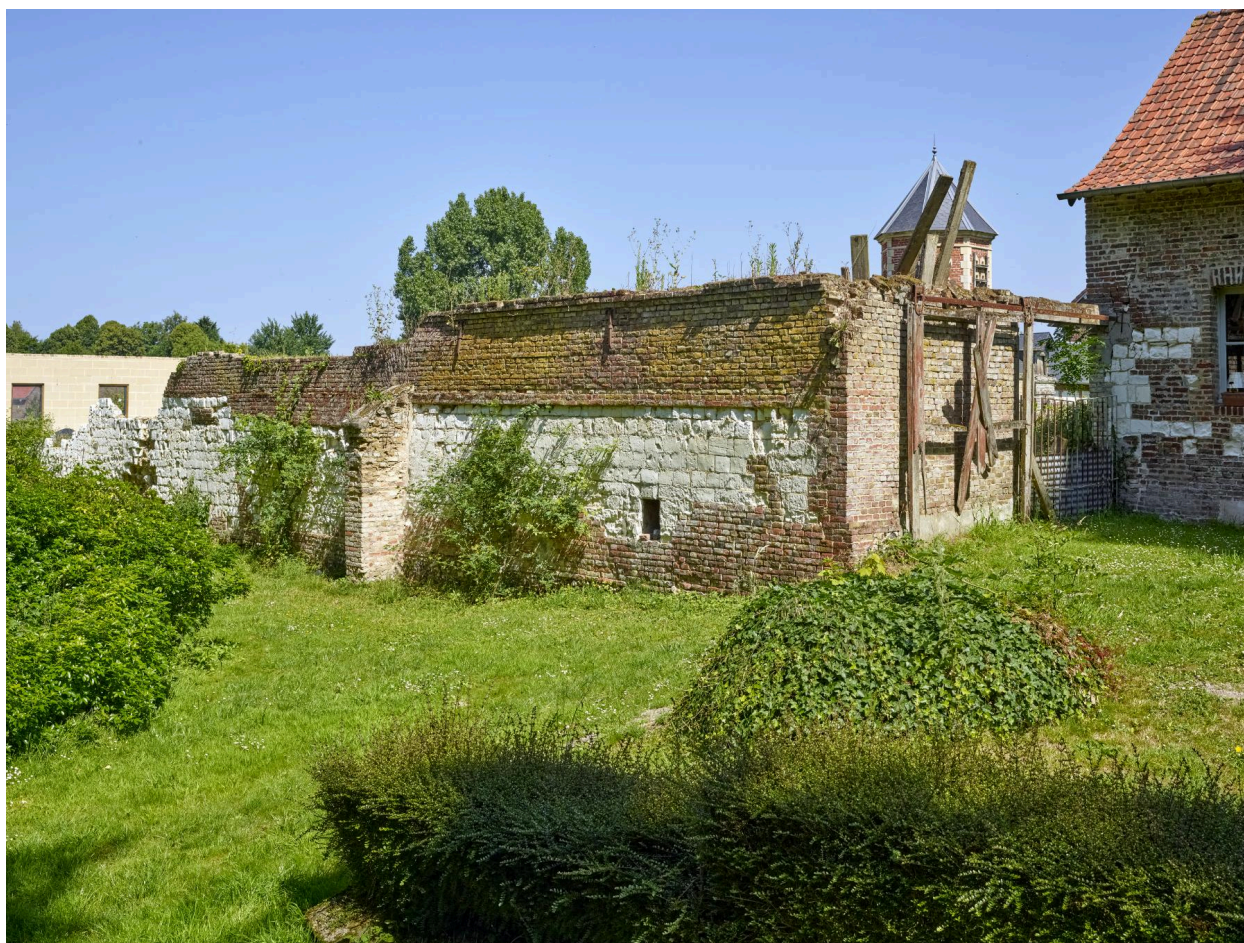
Mur de clôture ouest de la ferme et vue partielle du logement à droite.  
Phot. Thierry Lefébure  
IVR32\_20258001203NUCA

Mur de clôture ouest de la ferme et vue partielle du logement à droite.
