Hauts-de-France, Oise  
Crisolles  
11 rue Marcel-Poulin

## **Usine de construction mécanique Lelong, puis usine de roulements, dite Manufacture Parisienne de Roulettes (M. P. R.)**

Numéro de dossier : IA60001121  
Date de l'enquête initiale : 1999  
Date(s) de rédaction : 2000  
Cadre de l'étude : patrimoine industriel arrondissement de Compiègne  
Degré d'étude : étudié

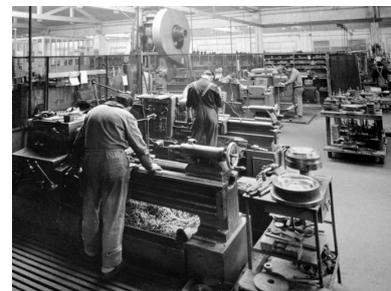
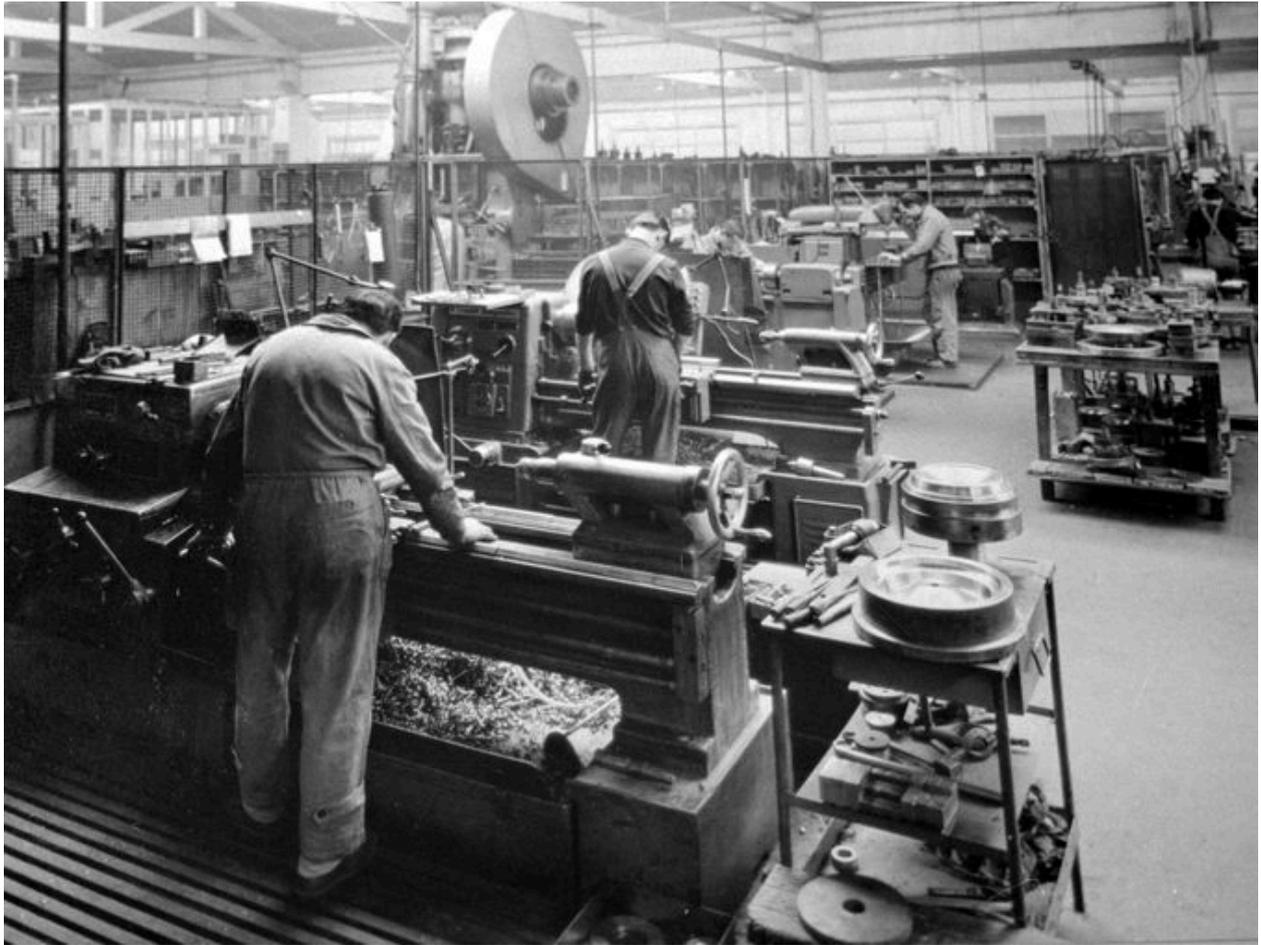
Vue de l'atelier de tournage, au service outillage, 1965 (AP).

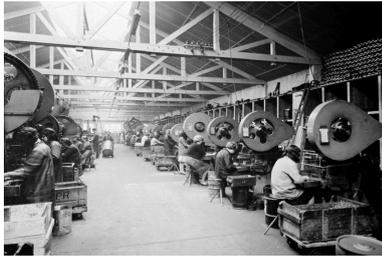
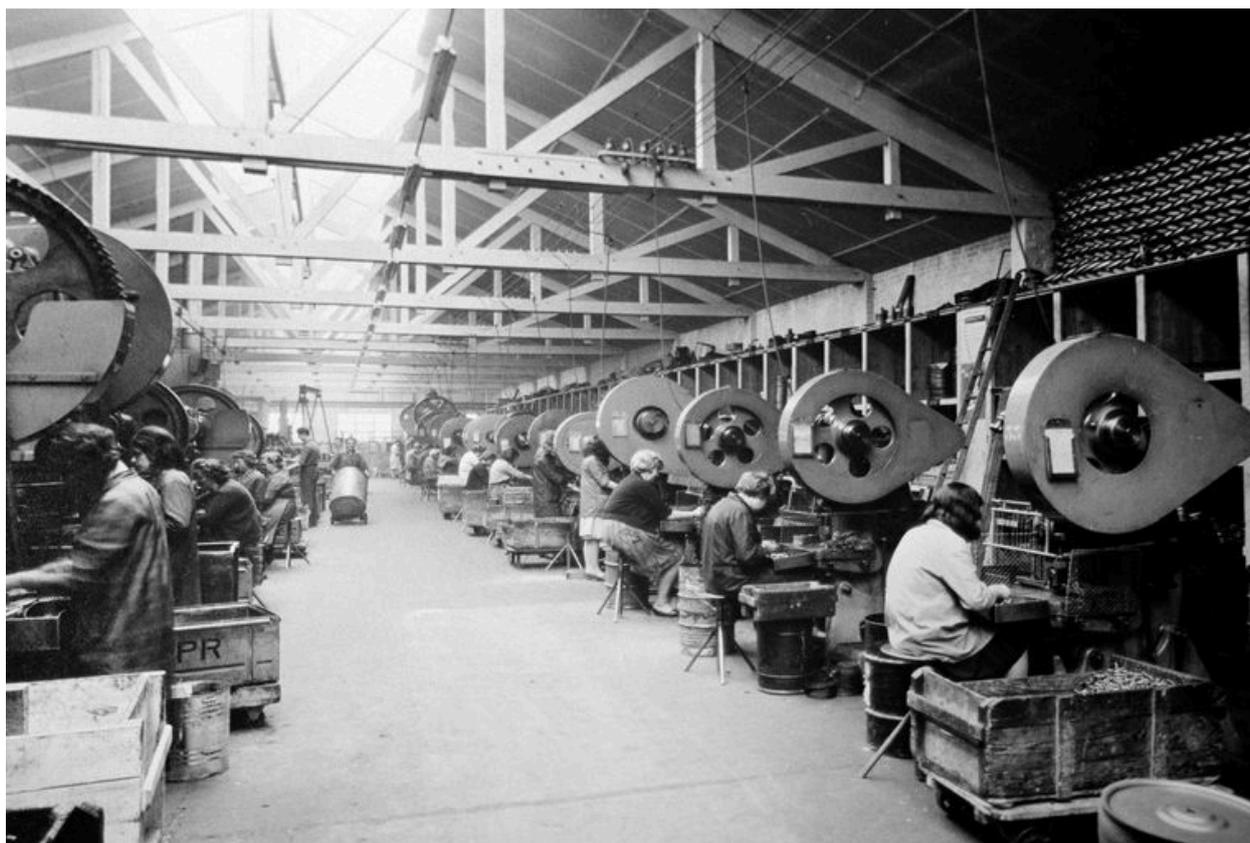
Intérieur de l'atelier de petite presse à clavette, 1965 (AP).

- **Usine de Crisolles. Oise, 1965 (AP).**
- **[Intérieur de l'atelier de petite presse à clavette "Roux & Stella"], 1965 (AP).**
- **[Intérieur de l'atelier d'assemblage des roulettes équipé de presses verticales « Stella-Bliss », d'une pression allant de 20 à 80 tonnes], vers 1965 (AP).**
- **[Intérieur de l'atelier de décolletage], vers 1970 (AP).**
- **[Vue aérienne de l'usine de roulements MPR], avant 1970 (AP).**
- **[Vues intérieures dans les ateliers], photographies, [s.d.] (AP).**

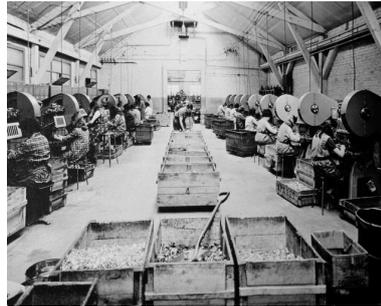
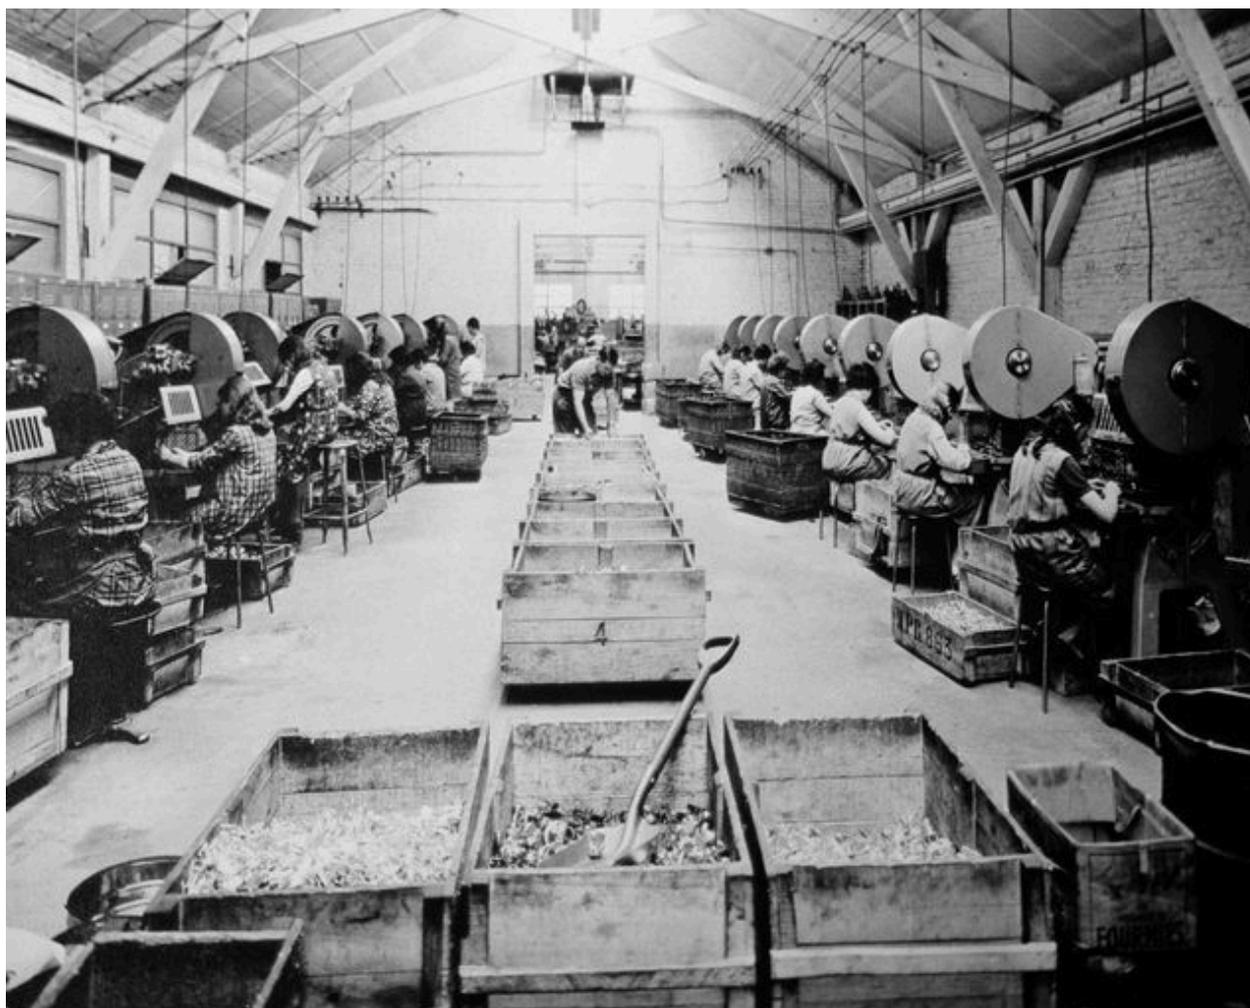
Intérieur de l'atelier d'assemblage des roulettes, vers 1965 (AP).

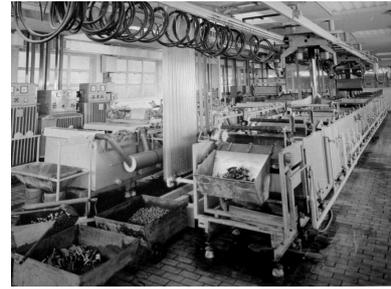
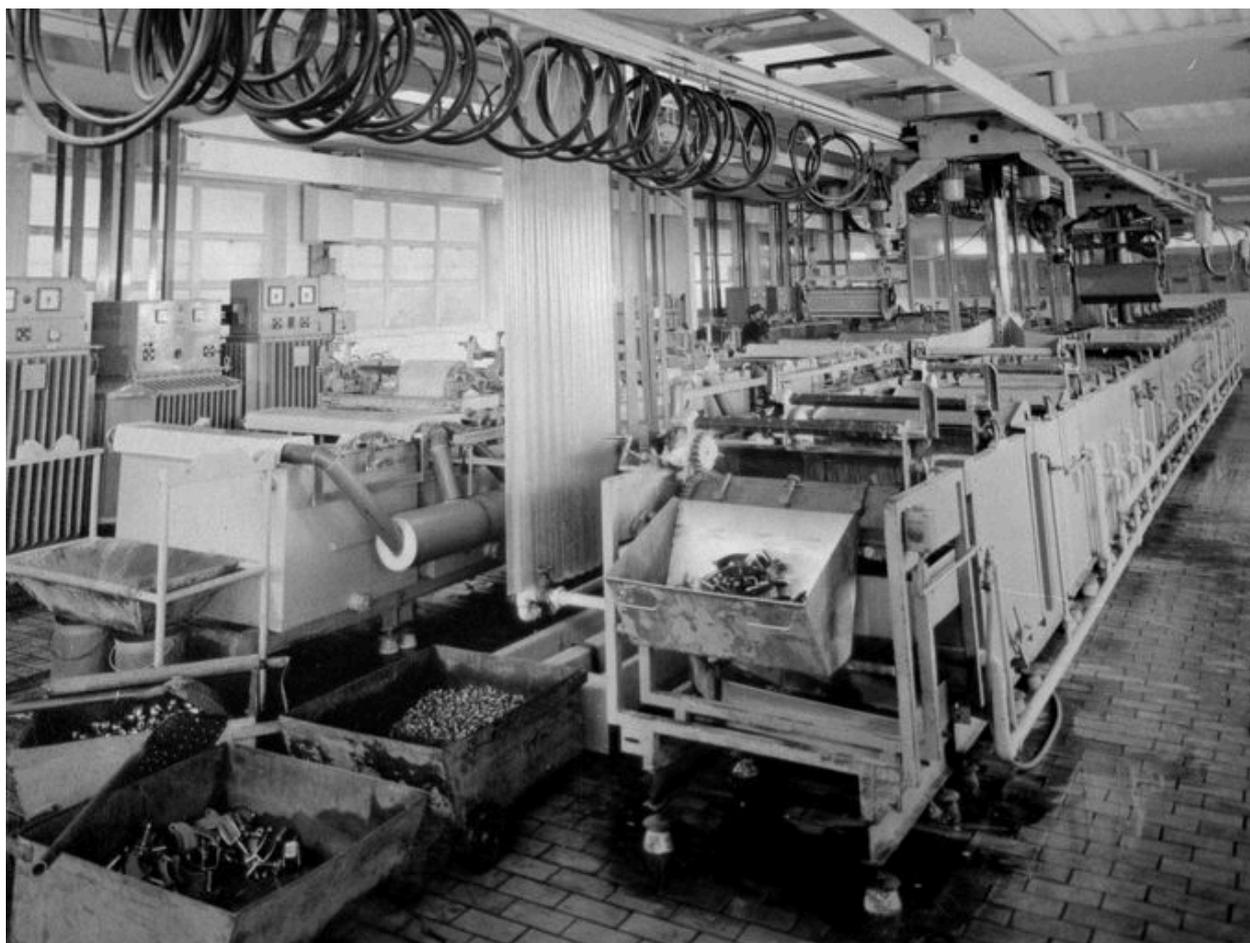
Chaîne tonneau d'electro-zingage des pièces métalliques utilisées dans la fabrication des roulettes, vers 1970 (AP).

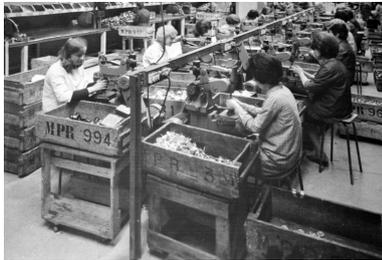
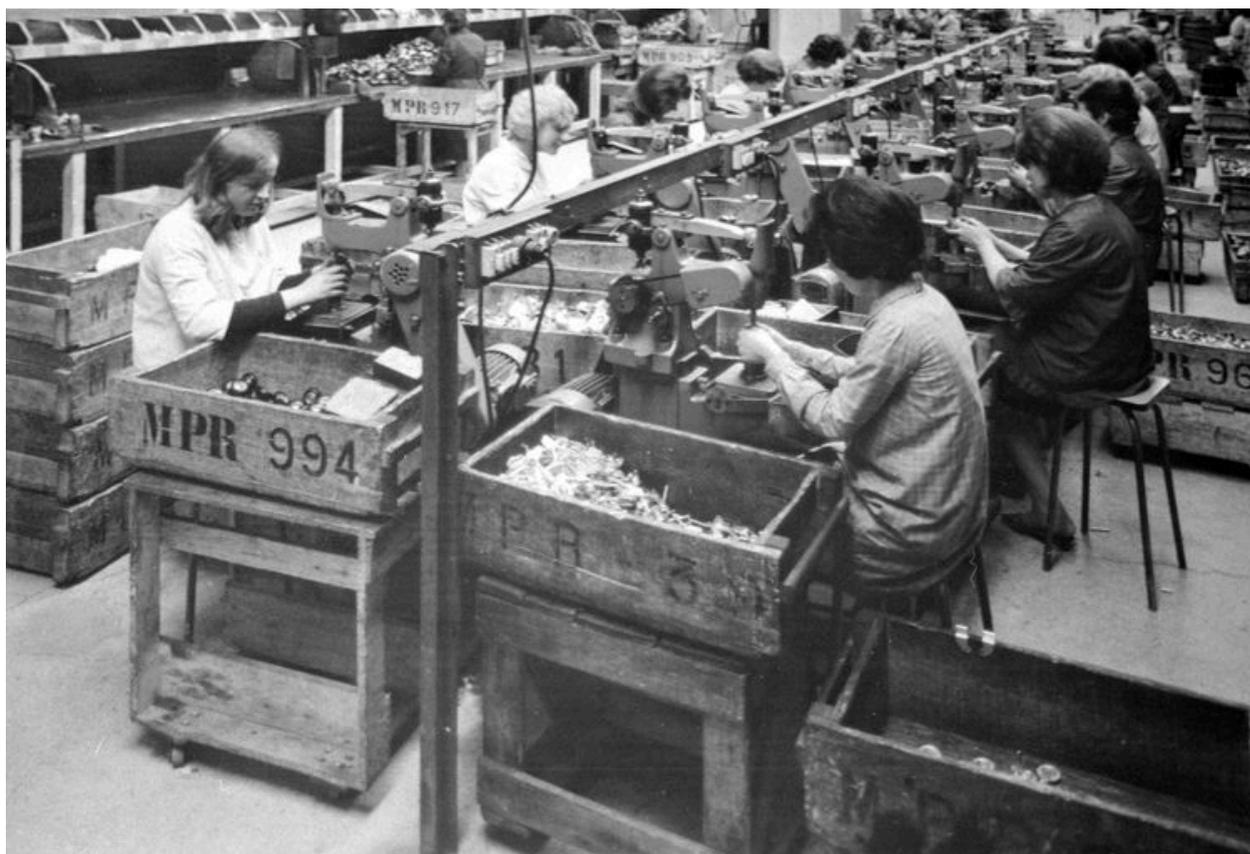
Intérieur de l'atelier d'assemblage et de rivetage, vers 1970 (AP).

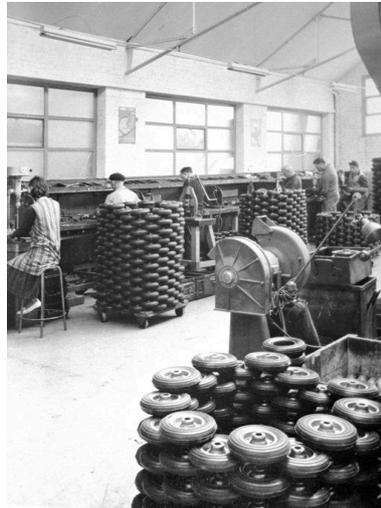
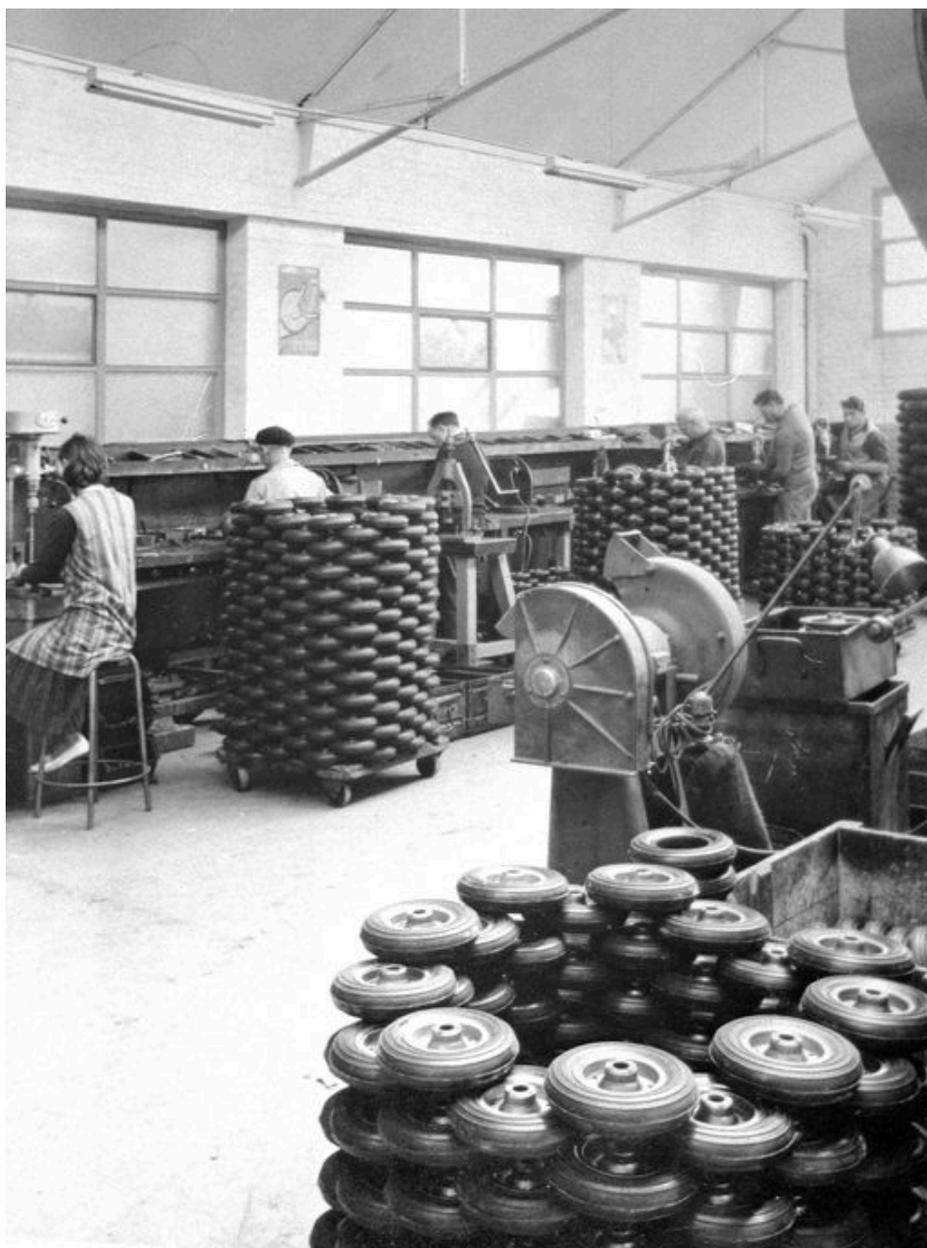
Intérieur de l'atelier d'assemblage des bandages sur le moyeux, vers 1970 (AP).

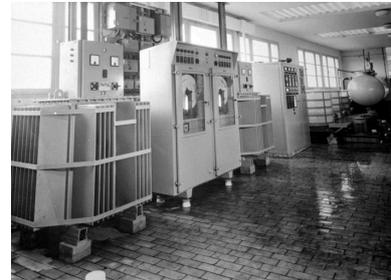
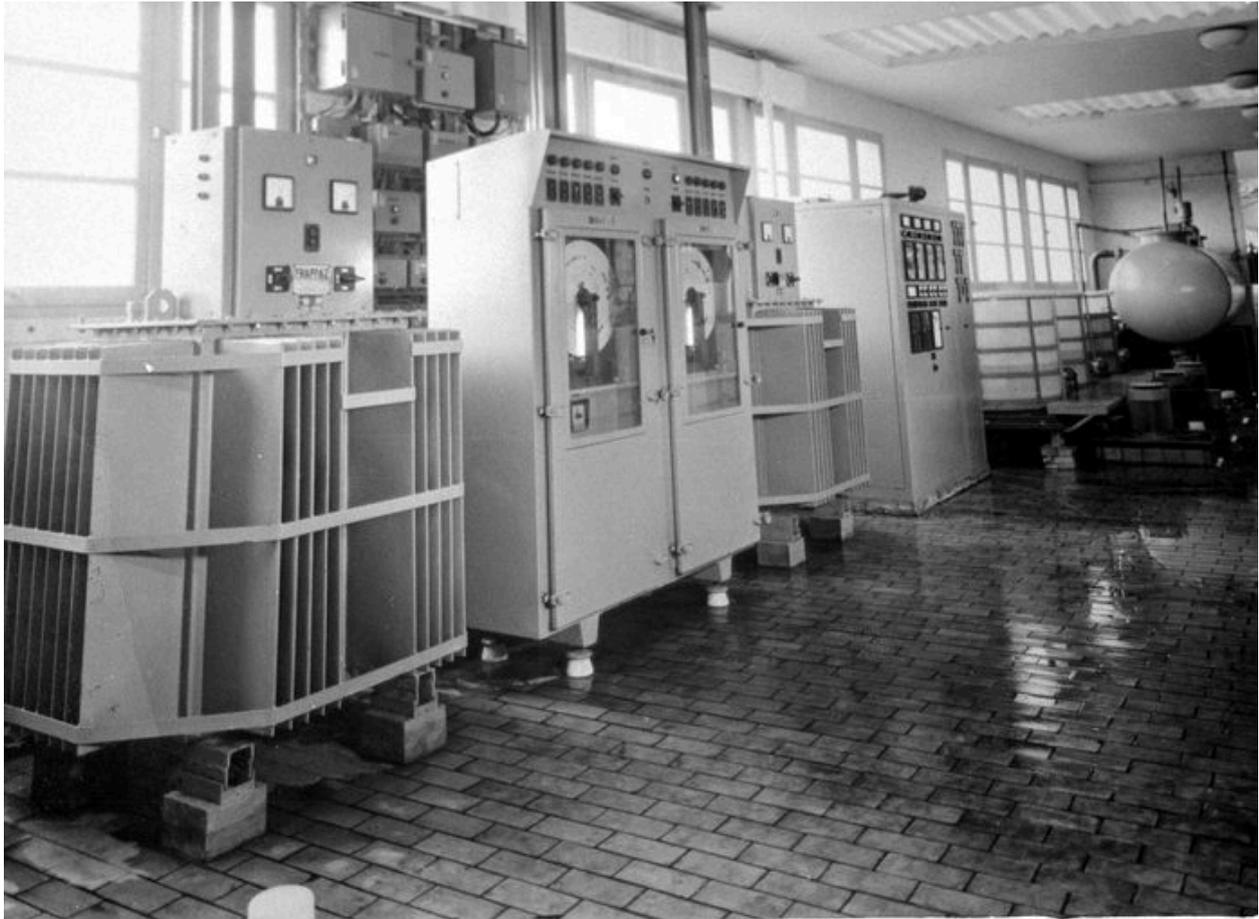
Electrolyse de traitement de surface installée, vers 1970 (AP).

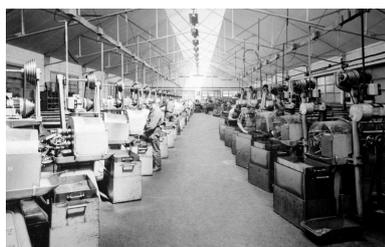
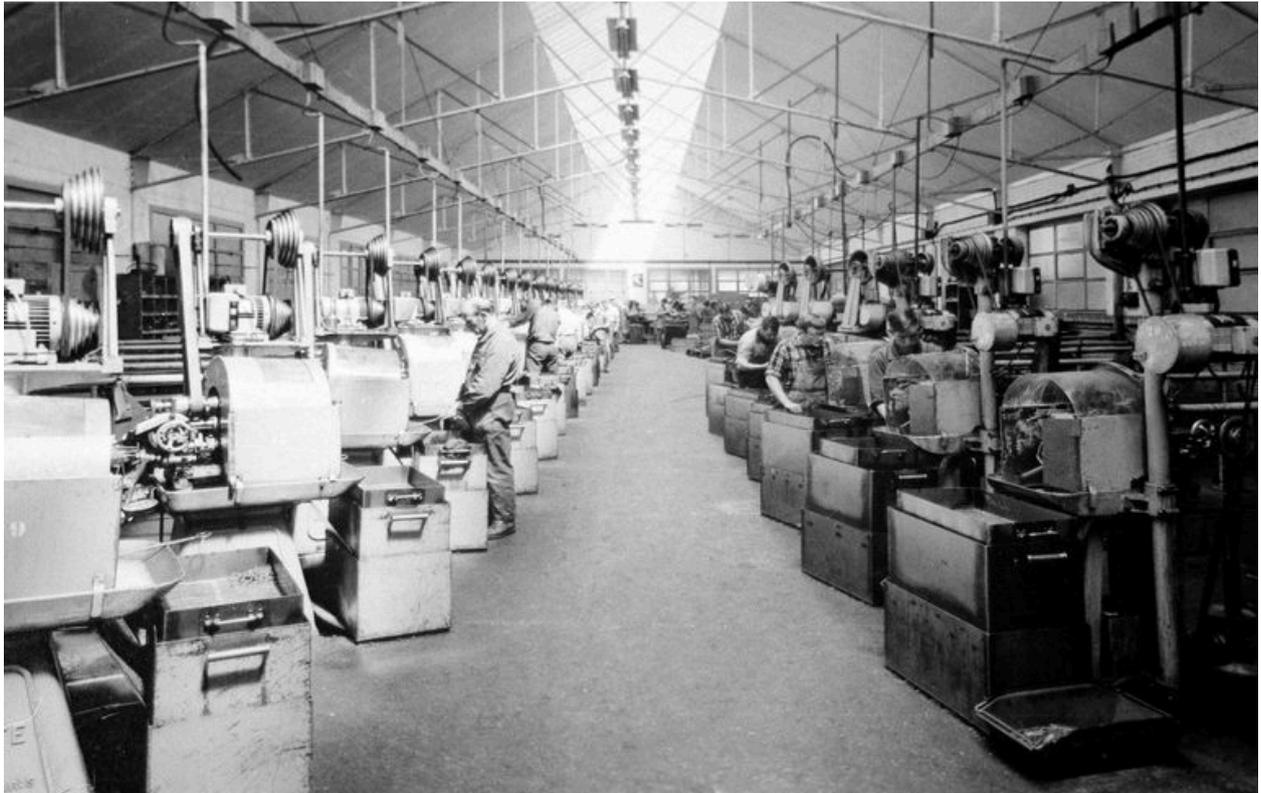
Intérieur de l'atelier de décolletage, vers 1970 (AP).

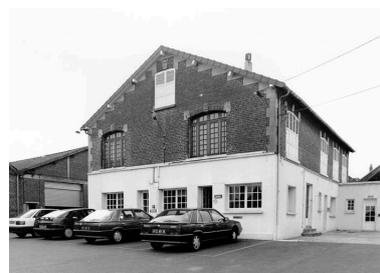
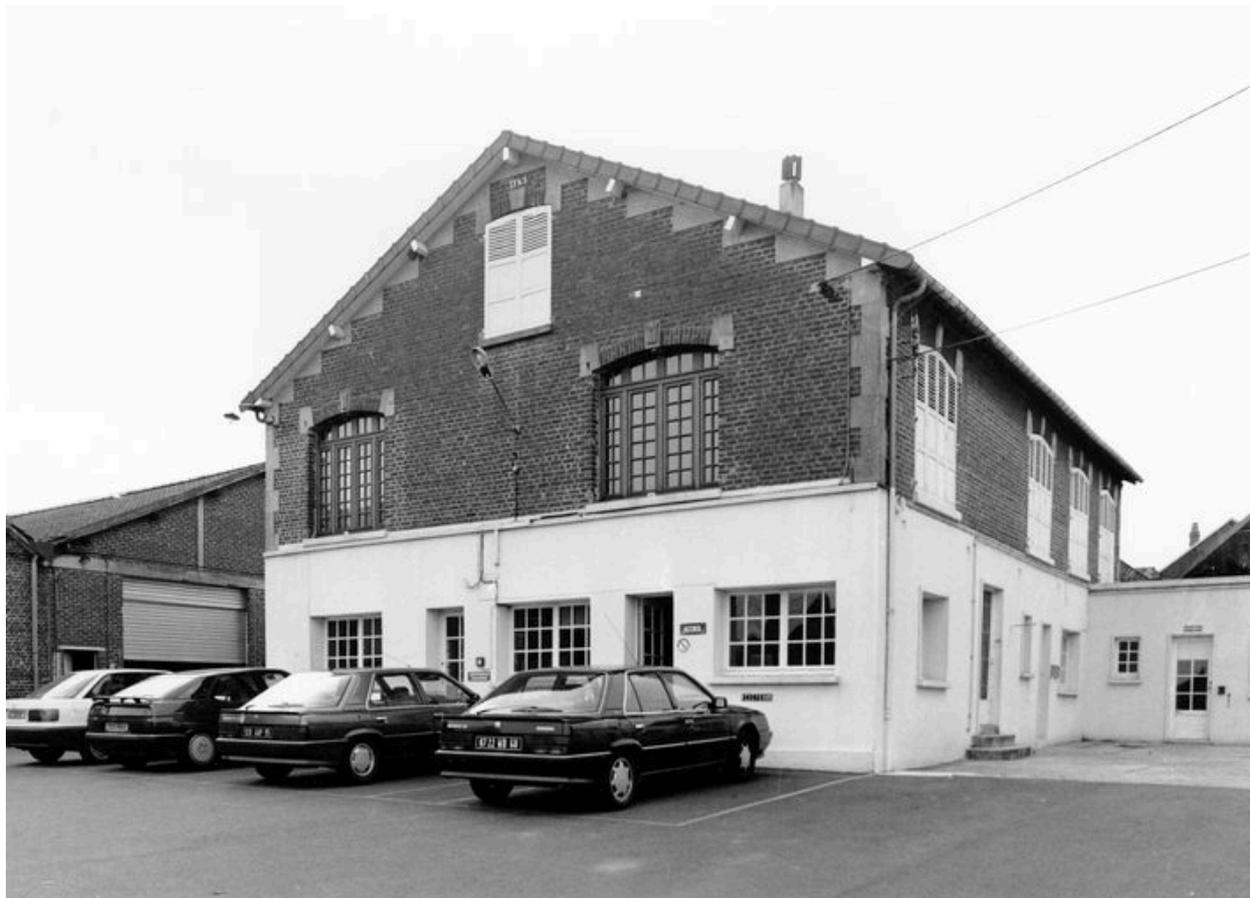
Bureaux et logement du directeur à l'étage avec date portée de 1947, au sommet du pignon.

d'un essentage de tôle. La conciergerie est construite en brique, couverte d'une toiture à longs pans à pignons couverts en tuile mécanique. Les bureaux et le logement du directeur, qui occupe tout le premier étage, est également construit en brique. Son rez-de-chaussée est enduit de ciment. Ce bâtiment est couvert en tuile mécanique. Les derniers ateliers au nord sont en structure métallique et essentage de tôle nervurée, et insonorisés.

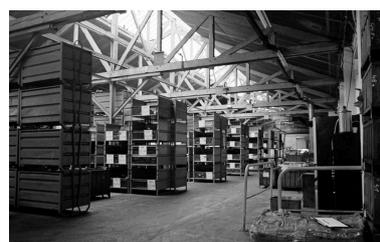
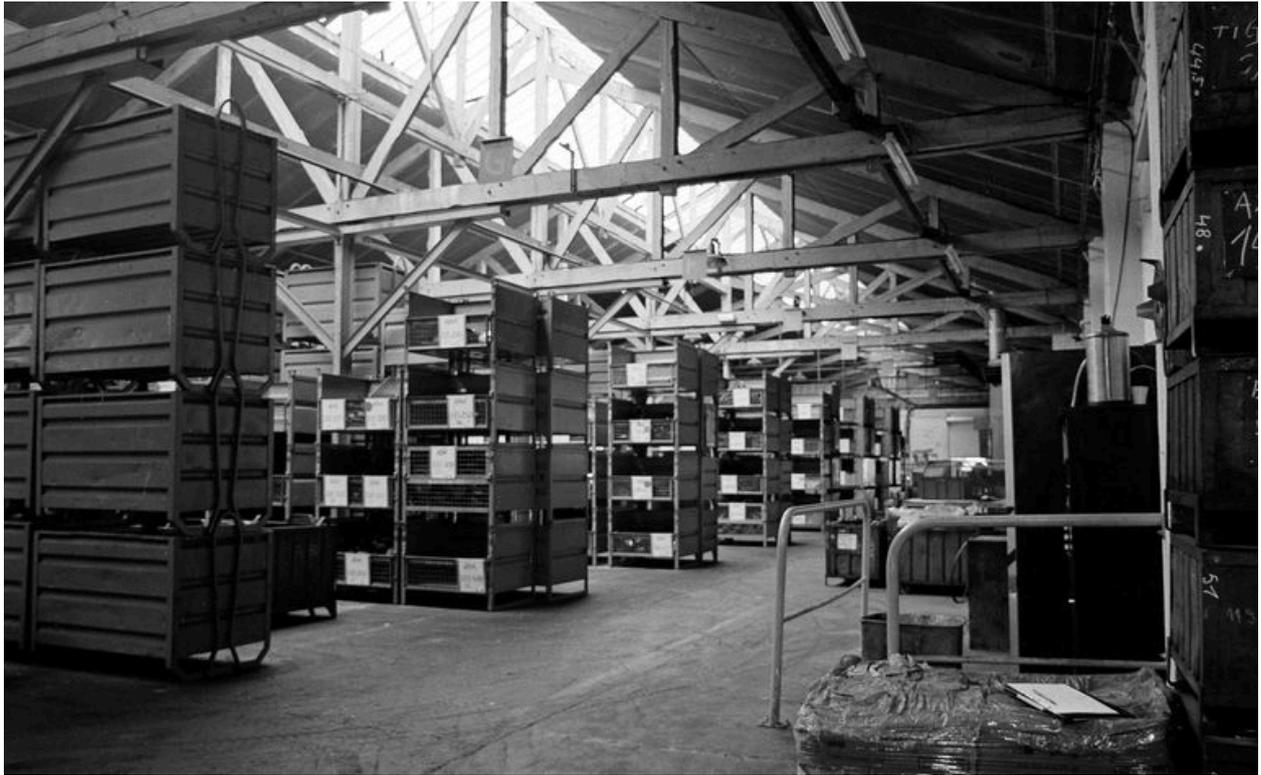
Atelier de fabrication : vue intérieure.

Les ateliers de fabrication sont construits en brique et couverts de toitures à longs pans et pignons couverts. Les plus anciens sont à charpente en bois apparente, recouverts de tuile mécanique et verre dans la partie centrale. Ceux des années 1960, sont à charpente métallique apparente et recouverts de tôles en ciment amiante et matériau synthétique. Ils sont dotés d'un sous-sol. Les bâtiments construits en 1971 sont à pan de fer ou à structure de béton et parpaing de béton, recouverts

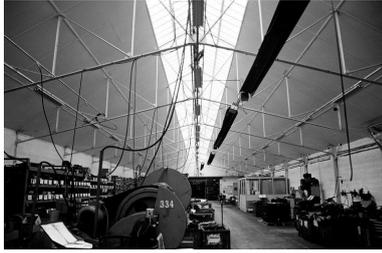
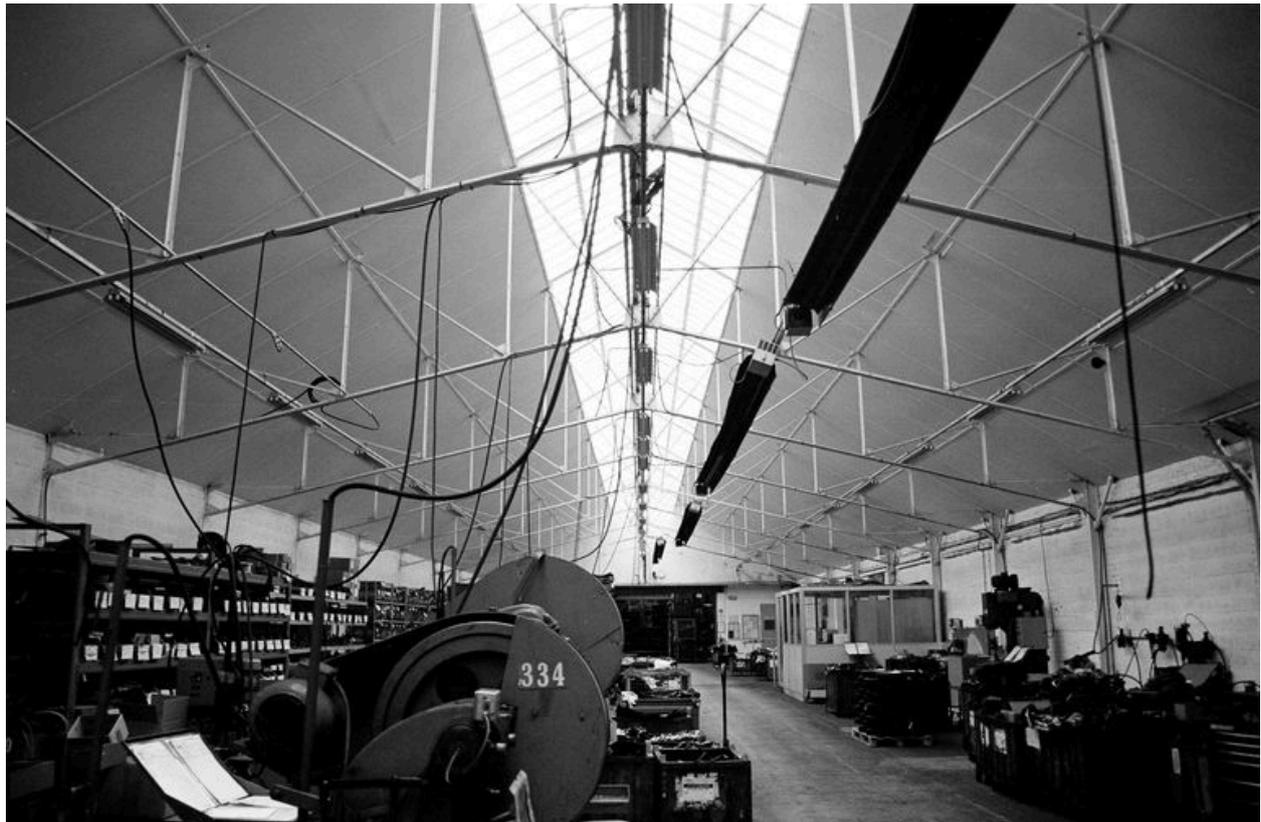
Intérieur de l'atelier à structure  
métallique et brique construit  
en 1968 par les établissements  
Perrin à Fréniches (Nord).  
Phot. Bertrand Fournier  
IVR22\_20006000430Z

Intérieur de l'atelier à structure métallique et brique construit en 1968 par les établissements Perrin à Fréniches (Nord).

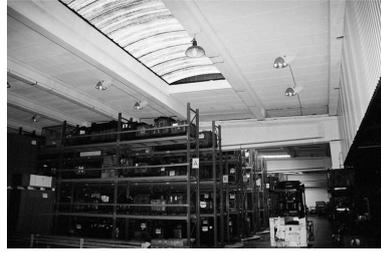
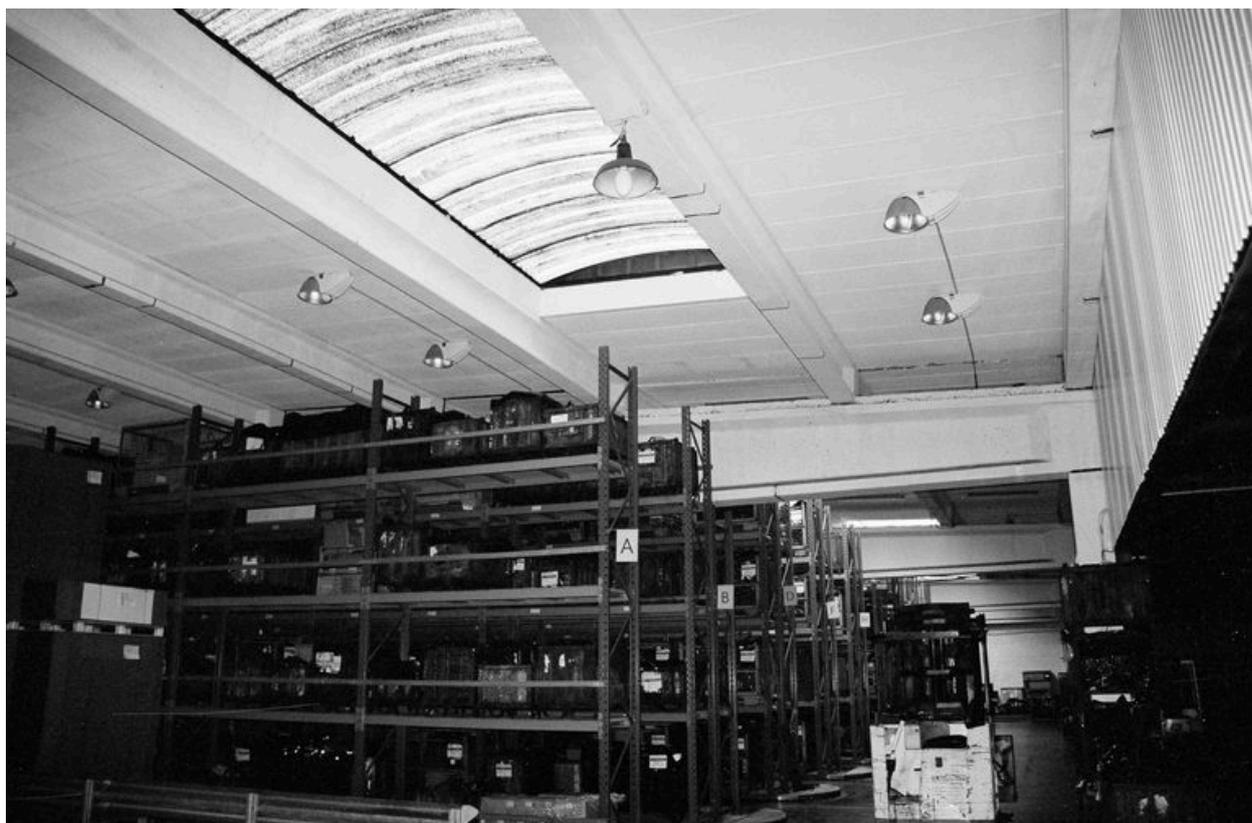
Vue intérieure d'un des magasins  
construit en 1971 par l'entreprise  
Brézillon à l'arrière des ateliers. La  
structure est en béton précontraint.  
Phot. Bertrand Fournier  
IVR22\_20006000428Z

Vue intérieure d'un des magasins construit en 1971 par l'entreprise Brézillon à l'arrière des ateliers. La structure est en béton précontraint.

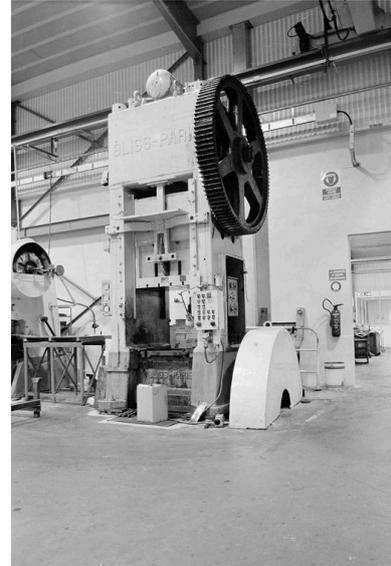
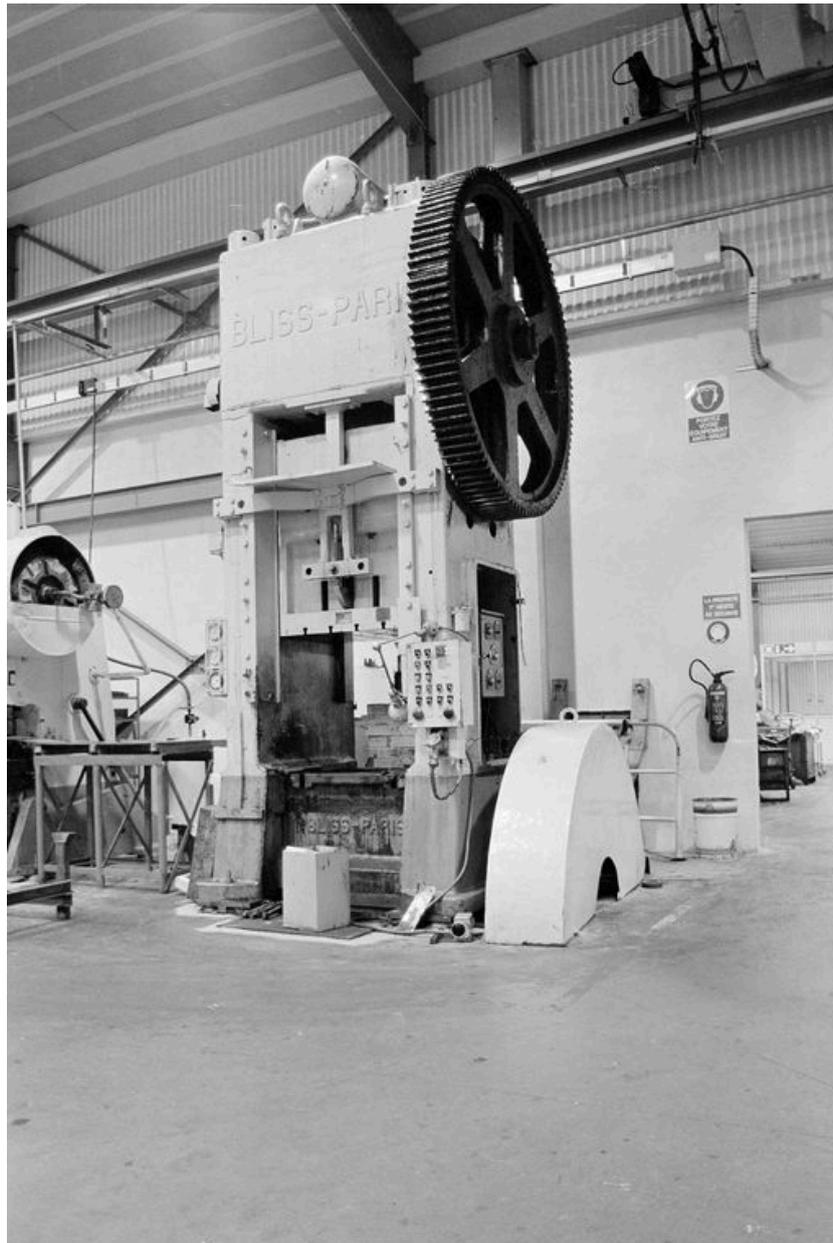
Presse mécanique du  
constructeur Bliss.  
Phot. Benoît Dufournier  
IVR22\_19936001656Z

Presse mécanique du constructeur Bliss.

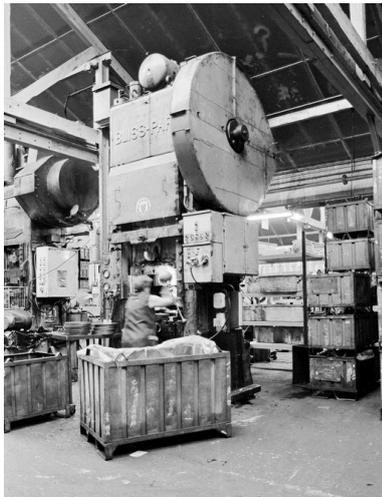
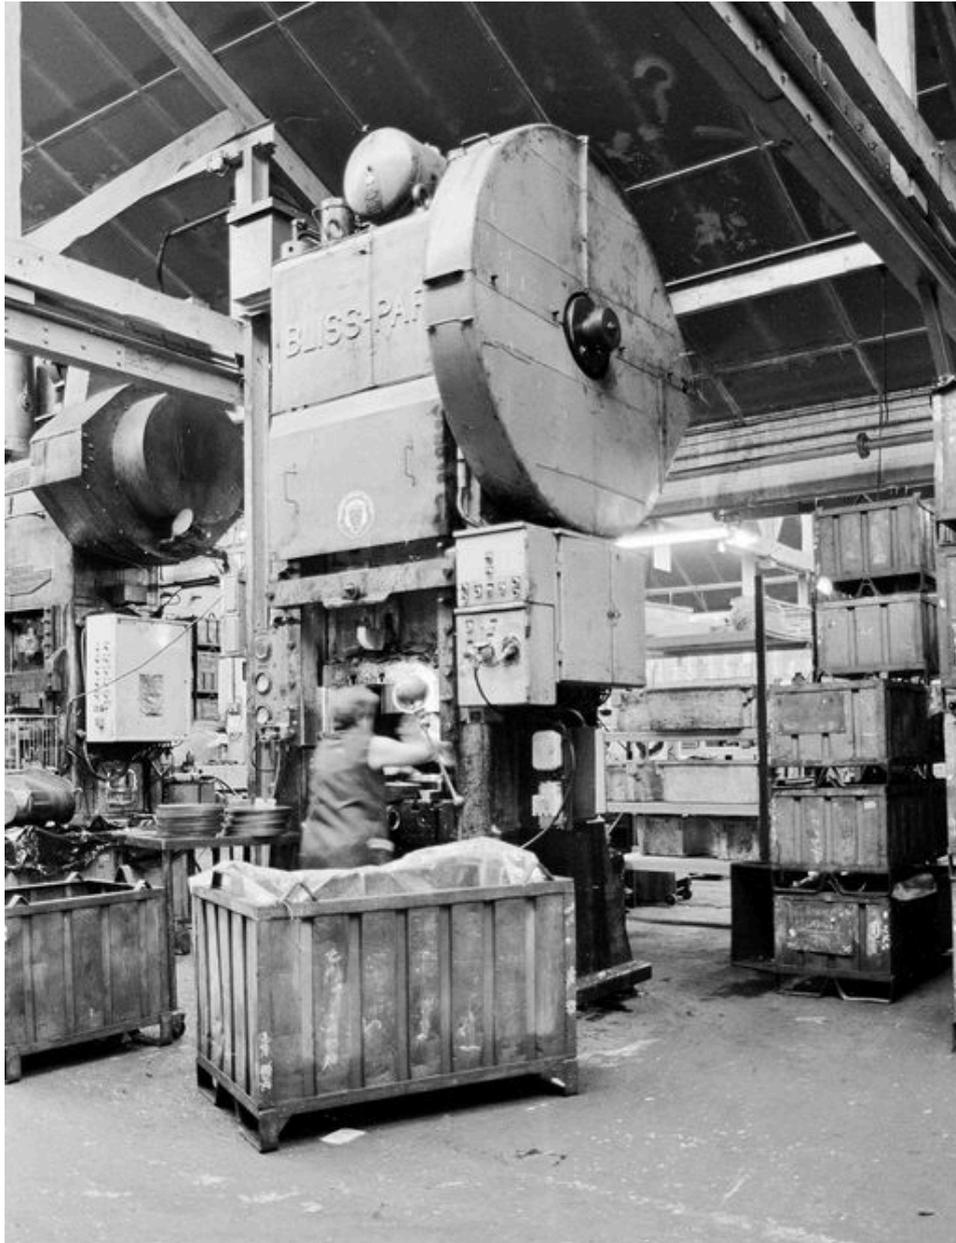
Presse d'emboutissage installée  
dans l'un des ateliers de fabrication.  
Phot. Benoît Dufournier  
IVR22\_19936001645Z

Presse d'emboutissage installée dans l'un des ateliers de fabrication.

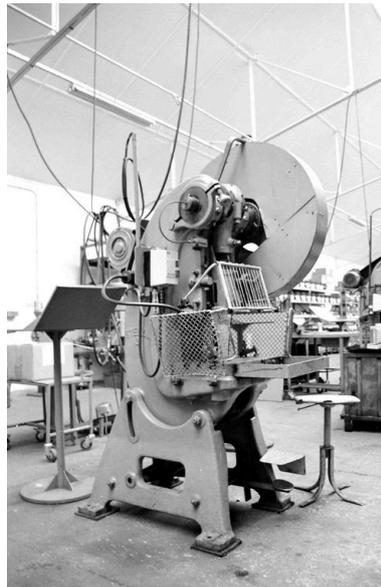
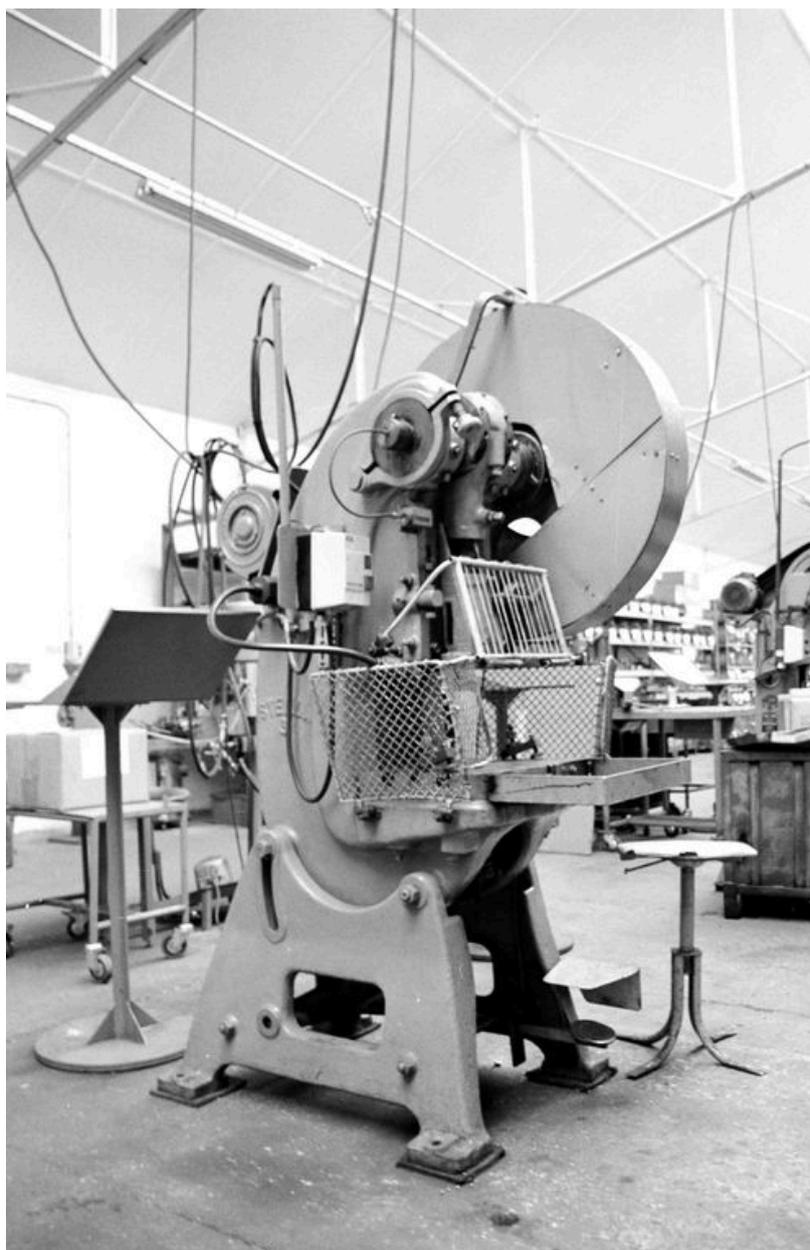
Presse d'emboutissage et de rivetage.  
Phot. Bertrand Fournier  
IVR22\_20006000429Z

Presse d'emboutissage et de rivetage.

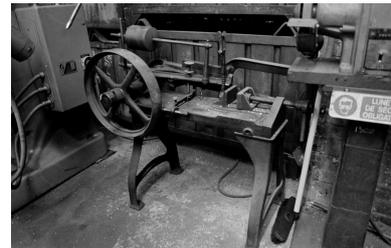
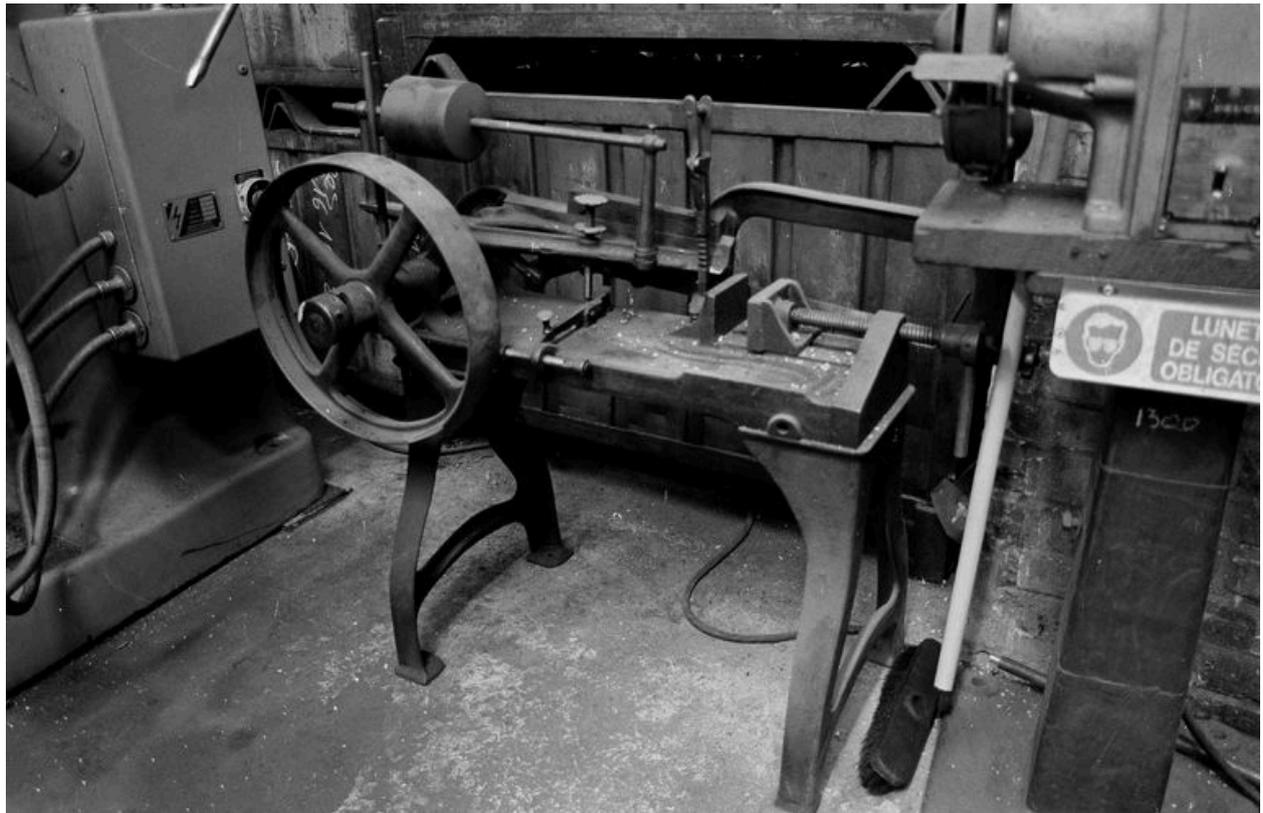
Machine destinée à scier  
les rondins de fer (?)  
Phot. Benoît Dufournier  
IVR22\_19936001646Z

Machine destinée à scier les rondins de fer (?)
