Hauts-de-France, Somme  
Lanchères  
Wathiéhurt  
377 rue du Marais

## Ferme

Numéro de dossier : IA80007772  
Date de l'enquête initiale : 2004  
Date(s) de rédaction : 2004  
Cadre de l'étude : inventaire préliminaire arrière-pays maritime picard  
Degré d'étude : étudié

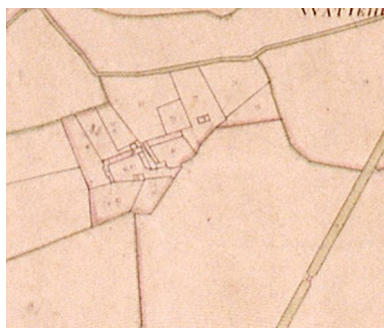
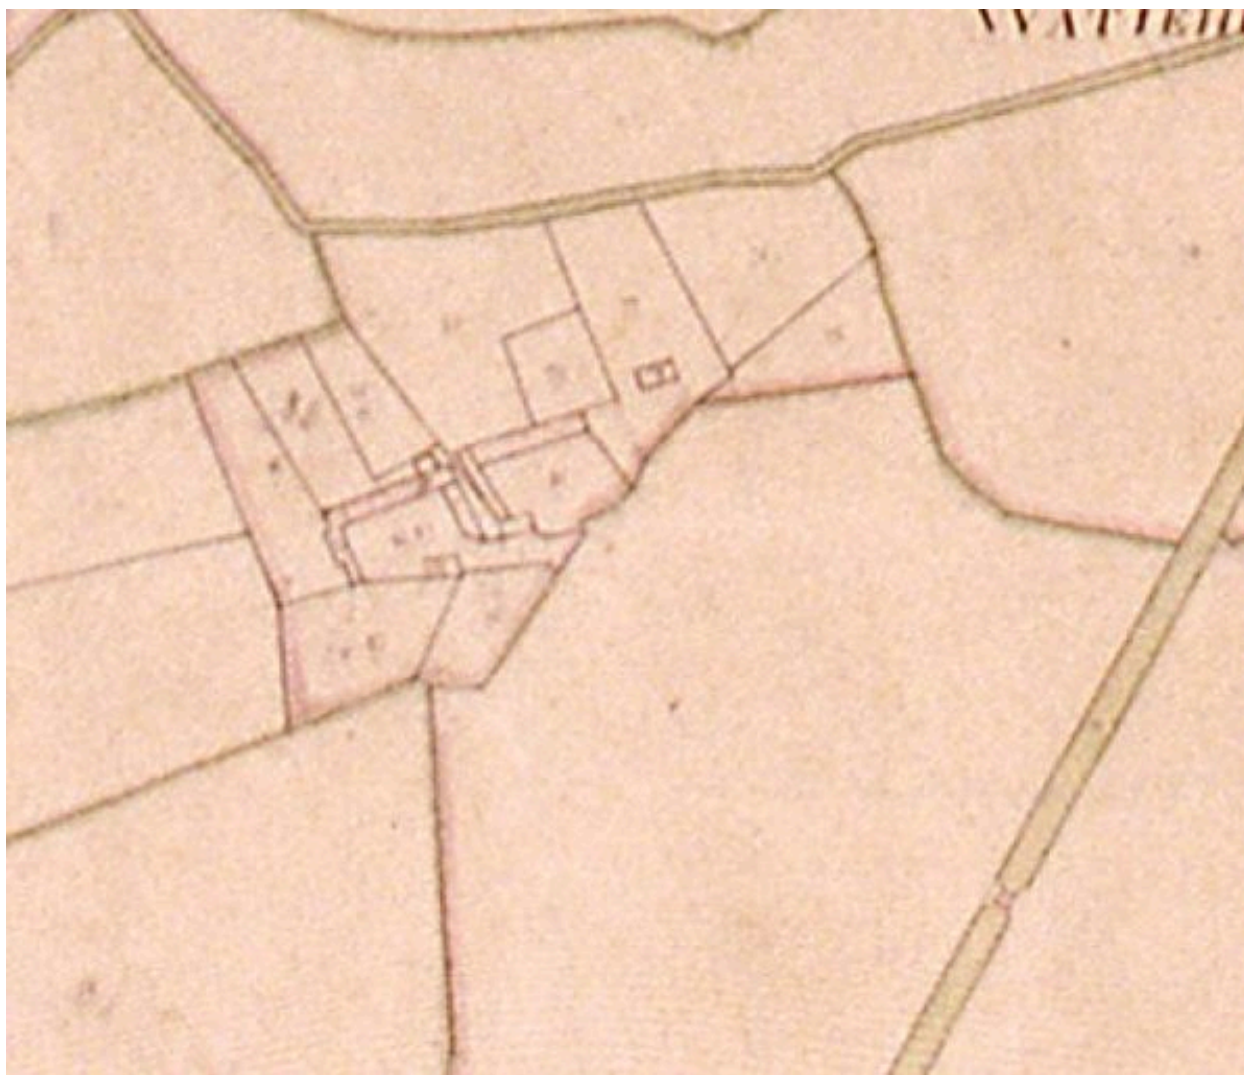
Vue détaillée du cadastre napoléonien présentant le plan de la ferme en 1831.

Une ferme isolée figure sur le cadastre napoléonien selon un plan légèrement différent ; en effet, le côté oriental n'était, en 1831, occupé par aucun bâtiment. L'exploitation était située près des anciens marais de Wathiéhurt, indiqués sur le plan. Le bâtiment qui subsiste encore aujourd'hui a donc été construit soit au 18<sup>e</sup> siècle soit au début du 19<sup>e</sup> siècle, alors que les autres bâtiments ont été ajoutés ultérieurement à 1831.

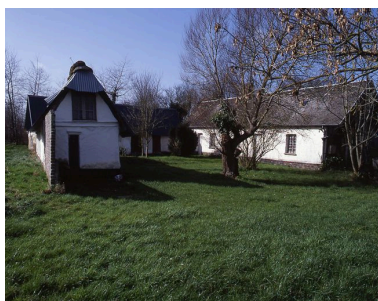
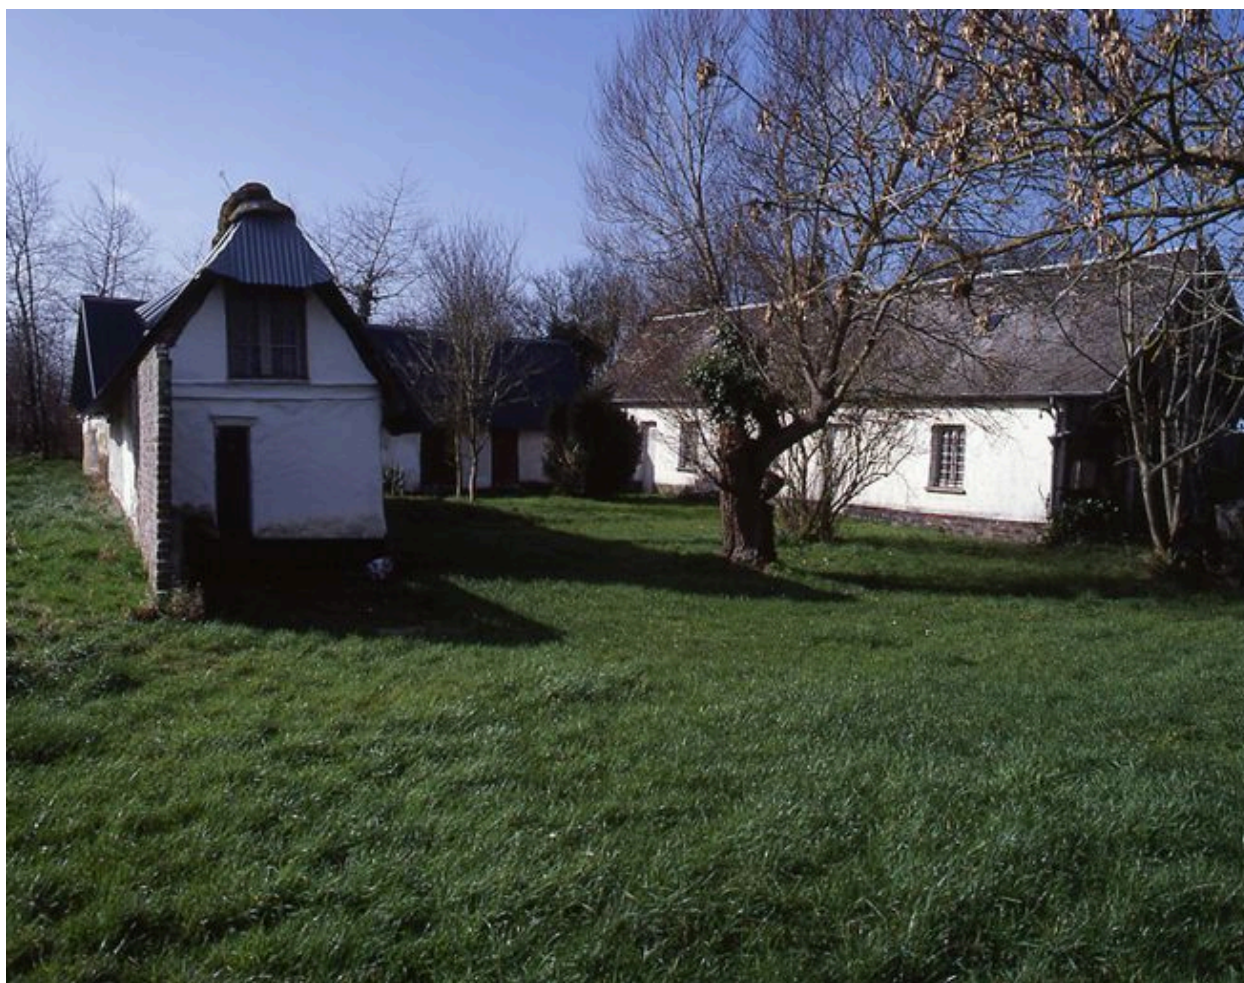
Vue générale.  
Phot. Irwin Leullier  
IVR22\_20078000088XA

Vue générale.

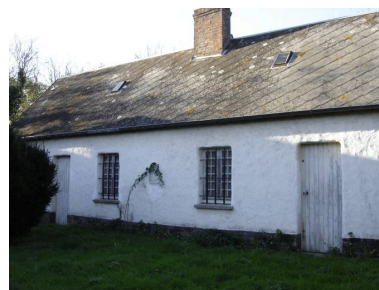
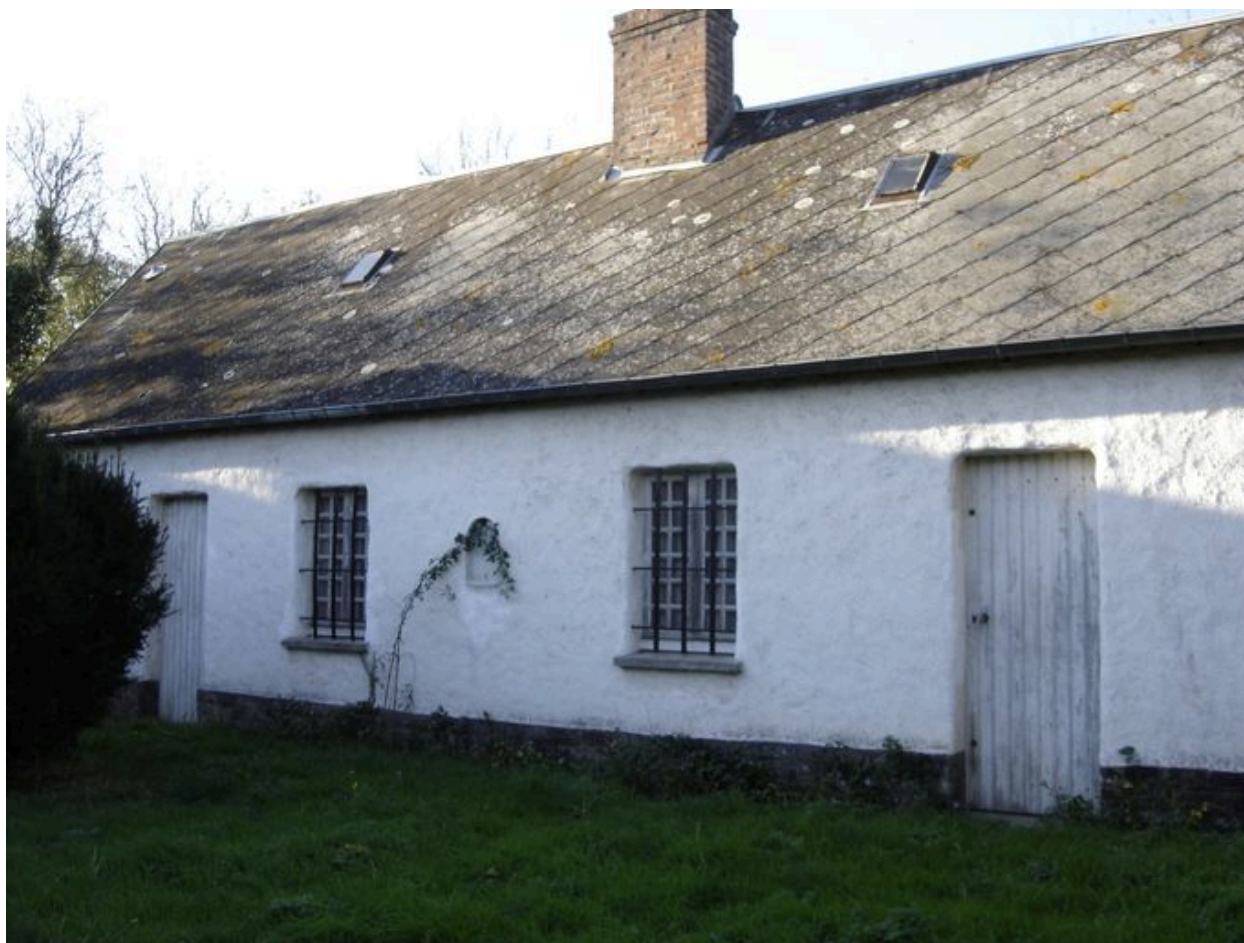
Vue du logis.  
Phot. Inès Guérin  
IVR22\_20068005834NUCA

Vue du logis.

Cette ferme se compose de bâtiments organisés sur les trois côtés d'une cour, qui possèdent une ossature en pans de bois hourdée au torchis. Le logis occupe la partie nord de la cour ; il est donc orienté vers le sud. L'ossature en bois repose sur un solin en brique badigeonné de goudron. L'ensemble des murs est aujourd'hui recouvert d'un crépi blanc. Long de cinq travées, le logis est percé de deux portes en façade. Le toit à longs pans est en ardoise synthétique. Le mur gouttereau postérieur supporte un four à pain, visible en saillie. À l'ouest de la cour se situent les écuries. Le mur gouttereau oriental adopte un fruit largement prononcé. Les trois ouvertures sont distribuées de manière irrégulière. Le toit à longs pans est en tôles nervurées. Au sud, le bâtiment semble rassembler sous le même toit deux fonctions : étables à l'ouest et grange à l'est. Le solin de la grange est composé d'un blocage de matériau dont nous ignorons la nature puisqu'il est recouvert de goudron. La sablière basse, laissée à nu, repose directement dessus. Celui de la partie "étables" est en brique. Le pignon oriental est percé d'une porte très étroite et d'une fenêtre donnant le jour au comble ; ce dernier présente également, sur le versant nord de la toiture, trois lucarnes. Pour les étables, de nombreuses ouvertures coulissantes en permettent l'aération. La couverture en tôles nervurées semble avoir remplacé le chaume, comme en témoigne la forme des trois lucarnes. Une petite rigole drainant les eaux de la cour longe le devant de l'édifice. A l'entrée de la propriété, un petit bâtiment en brique sert de remise.

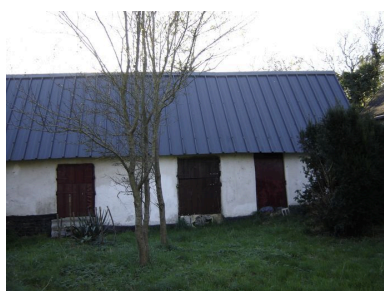
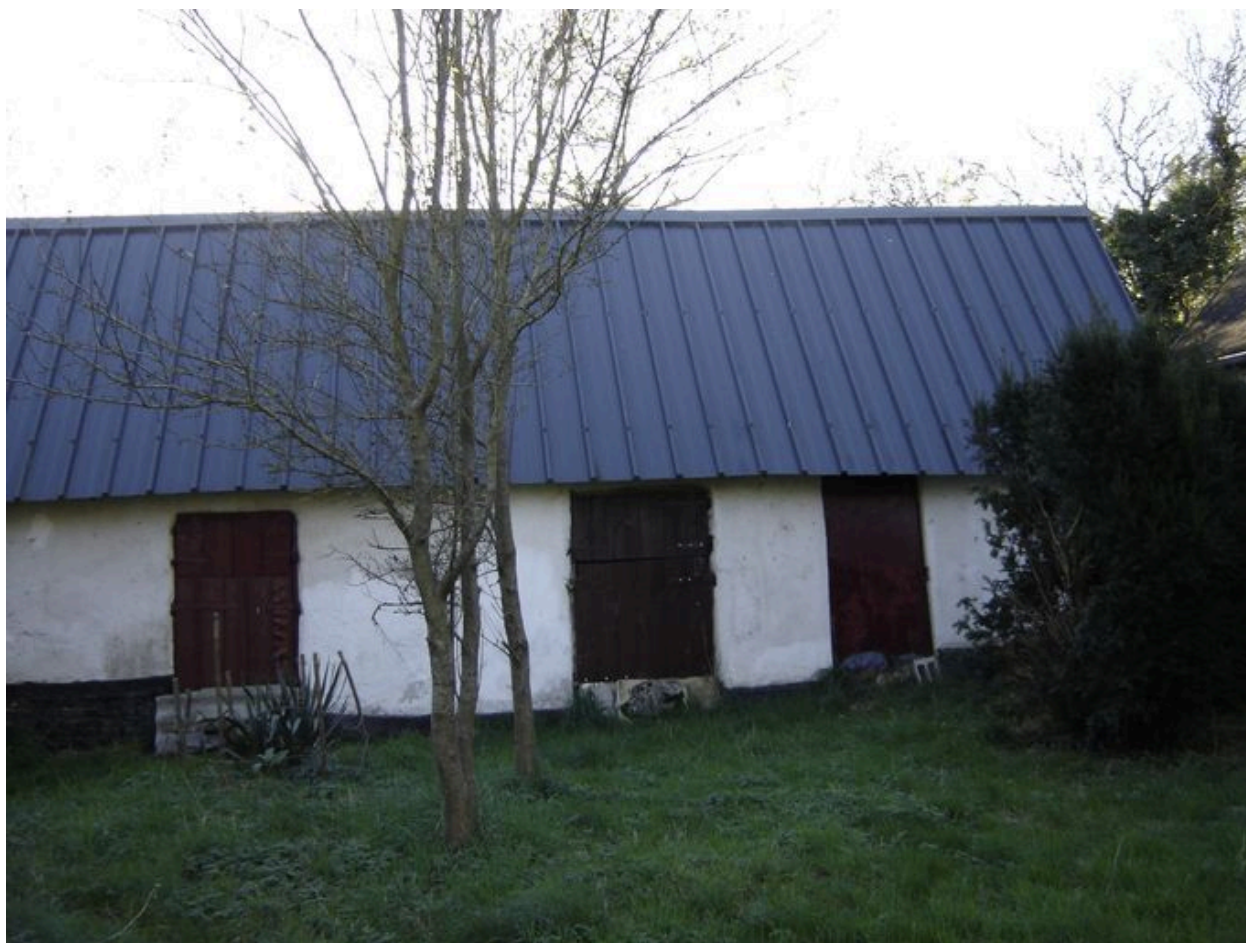
Vue des écuries depuis la cour.  
Phot. Inès Guérin  
IVR22\_20068005836NUCA

Vue des écuries depuis la cour.

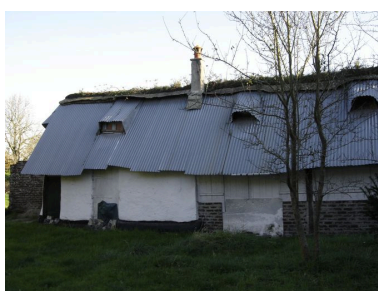
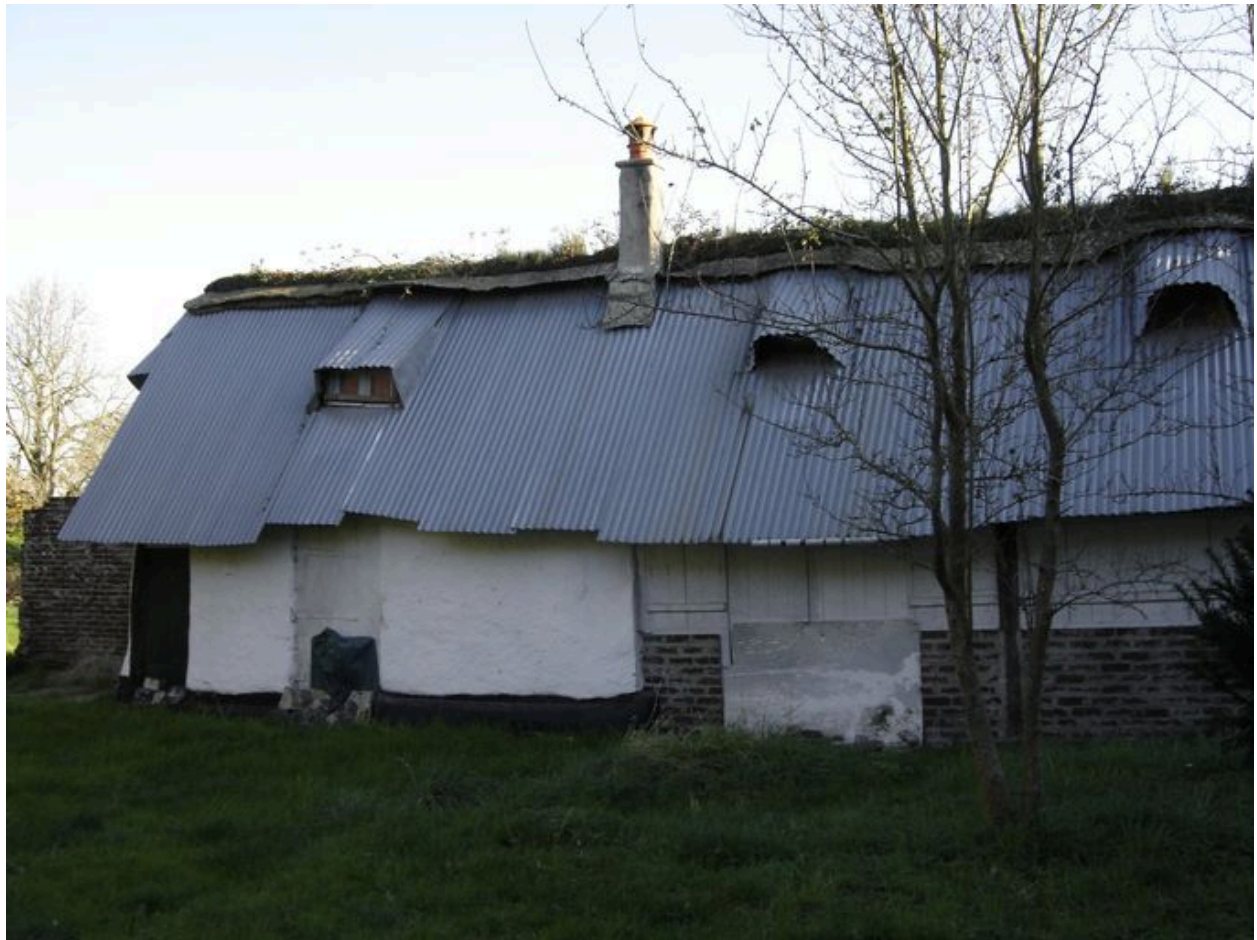
Vue du bâtiment rassemblant les fonctions d'étables et de grange.  
Phot. Inès Guérin  
IVR22\_20068005838NUCA

Vue du bâtiment rassemblant les fonctions d'étables et de grange.
