Hauts-de-France, Aisne  
Moulins  
2 rue de la Fontaine

## Ferme

Numéro de dossier : IA02001590  
Date de l'enquête initiale : 2003  
Date(s) de rédaction : 2003  
Cadre de l'étude : patrimoine de la Reconstruction Chemin des Dames  
Degré d'étude : étudié

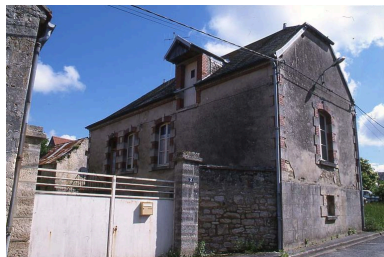
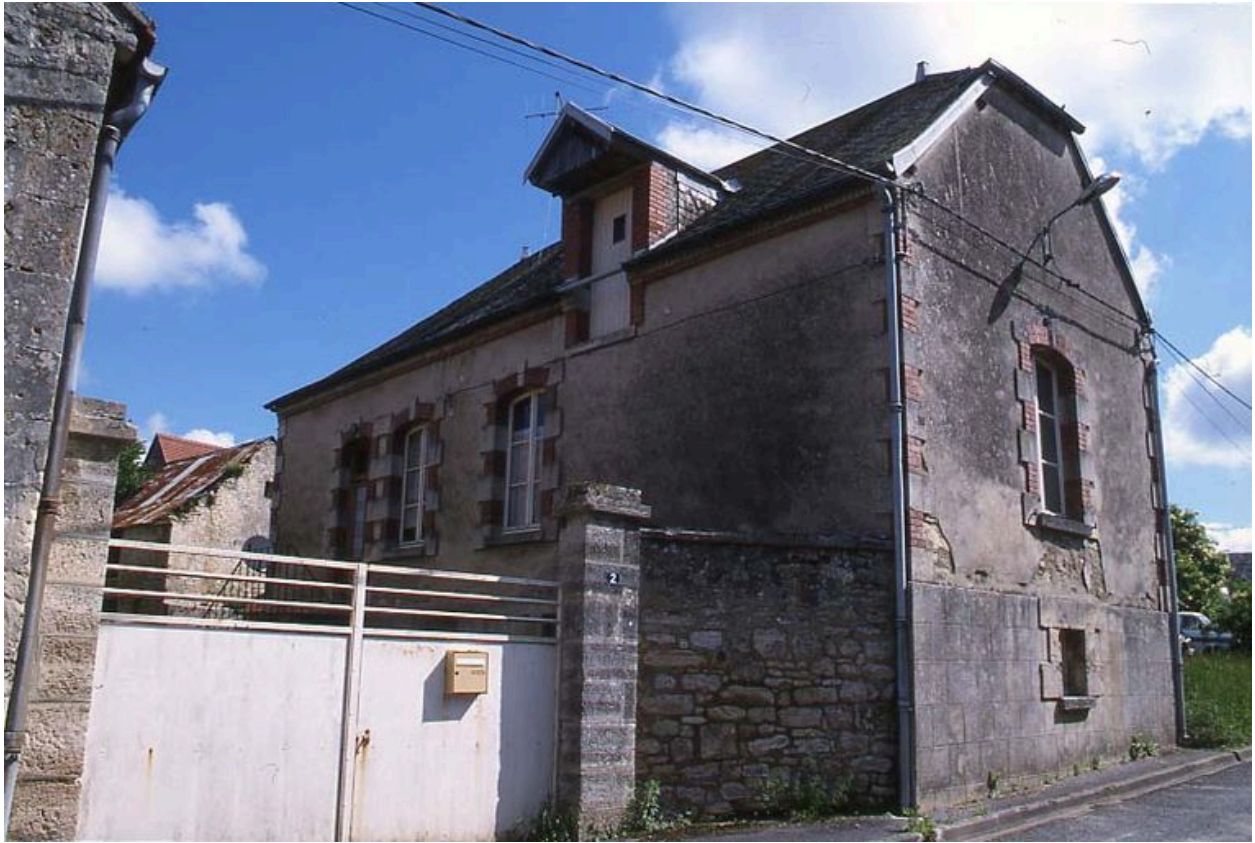
Le logis, long de trois travées et large d'une travée unique, est construit sur rue, perpendiculairement à celle-ci. Le soubassement haut est composé d'un blocage de moellons recouvert de ciment. Les deux façades principales, sur rue et sur cour, sont nappées d'un enduit gris. Les chaînages harpés sont constitués de briques rouges et pierres de taille alternées. La corniche est soulignée d'un enduit blanc. La partie ouest de la maison ne possède pas de fenêtre puisqu'il s'agissait primitivement de la partie consacrée au stockage de la paille. Une lucarne à foin anime le toit à longs pans et demi-croupes. Trois bâtiments agricoles forment, avec la maison, une cour fermée, la grange faisant face au logis. L'ensemble de ces bâtisses (étable, grange et remise) est composé d'un blocage de moellons, alternant pierre équarrie et moellons simplement ébauchés. Les chaînages harpés sont en pierre de taille afin d'assurer une meilleure stabilité. Le toit à longs pans est recouvert de tôles ondulées.

Vue du logis.  
Phot. Inès Guérin  
IVR22\_20030203247NUCA

Vue du logis.

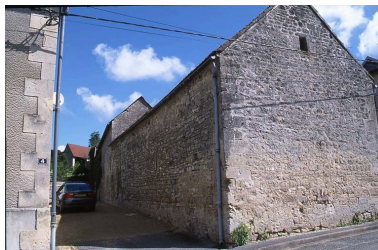
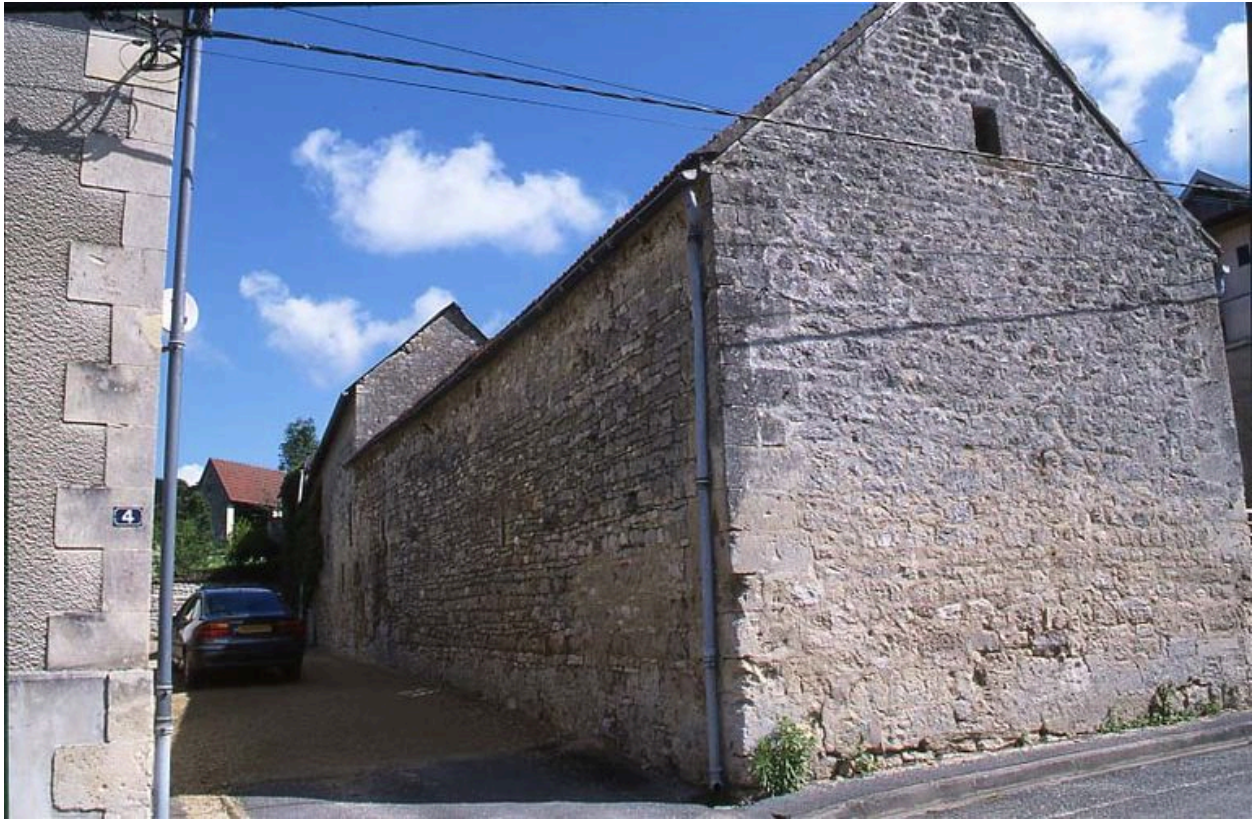
Vue latérale de la grange.  
Phot. Inès Guérin  
IVR22\_20030203248NUCA

Vue latérale de la grange.
