Hauts-de-France, Aisne  
Tergnier  
Fargniers  
Église paroissiale Notre-Dame (Assomption), avenue Jean-Jaurès, rue Faidherbe

## **Ensemble de quatre verrières (décoratives et figurées décoratives) : symboles christiques**

Numéro de dossier : IM02005617  
Date de l'enquête initiale : 2005  
Date(s) de rédaction : 2005  
Cadre de l'étude : enquête thématique départementale Vitrail 19e et 20e siècles de l'Aisne, enquête thématique régionale  
La première Reconstruction  
Degré d'étude : étudié

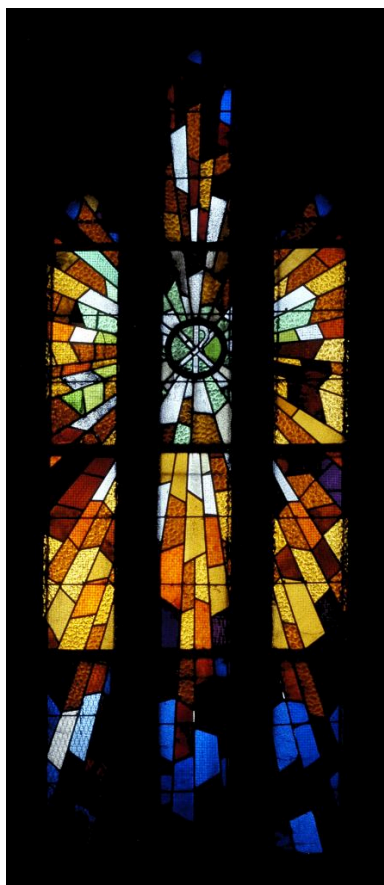
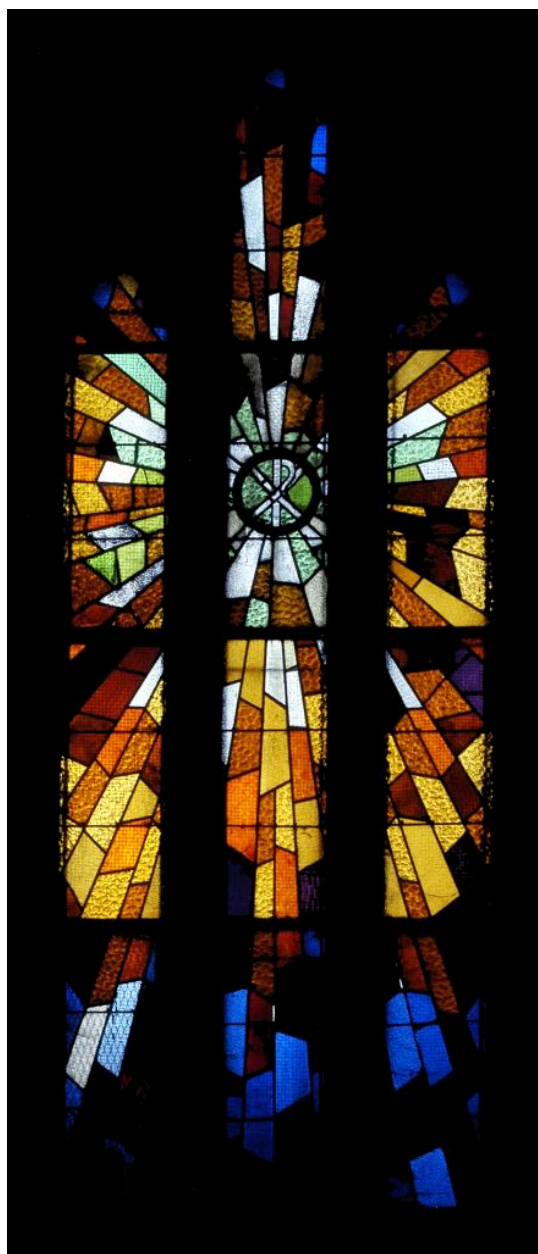
Les deux baies latérales du chœur (baies 1 et 2) sont identiques de structure et de taille. Chacune est constituée de trois lancettes étroites, juxtaposées, bornées à la partie supérieure par un arc brisé en mitre. Ces lancettes - séparées par des meneaux verticaux de béton - sont de taille inégale : la lancette centrale est la plus haute des trois. Les deux baies latérales

Les quatre verrières sont ornées d'une gloire rayonnante sur laquelle est superposé un médaillon circulaire renfermant un symbole du Christ. À la verrière 1, un chrisme répond au monogramme IHS de la verrière 2. La verrière 3 accueille un Pélican mystique vu de face, les ailes déployées, en train de nourrir ses petits de son sang. Enfin, à la verrière 4, l'Agneau de Dieu est confondu avec l'Agneau de l'Apocalypse. Debout sur le livre aux Sept Sceaux et de profil, il tient un étendard avec sa patte.

Vue générale de la verrière de la baie 1 : chrisme.  
Phot. Thierry Lefébure  
IVR22\_20060200705XA

Vue générale de la verrière de la baie 1 : chrisme.

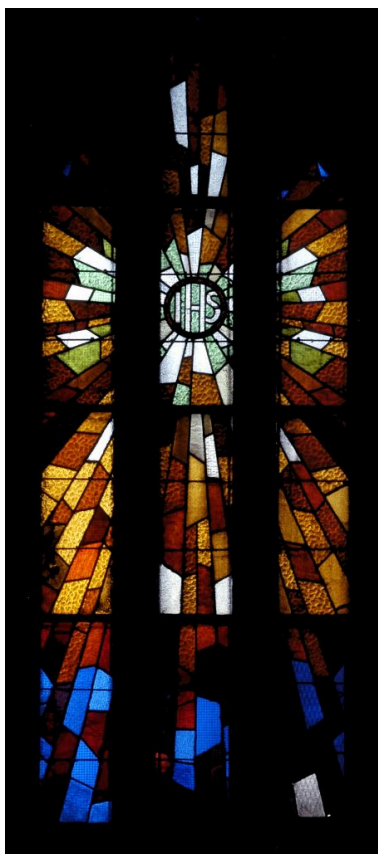
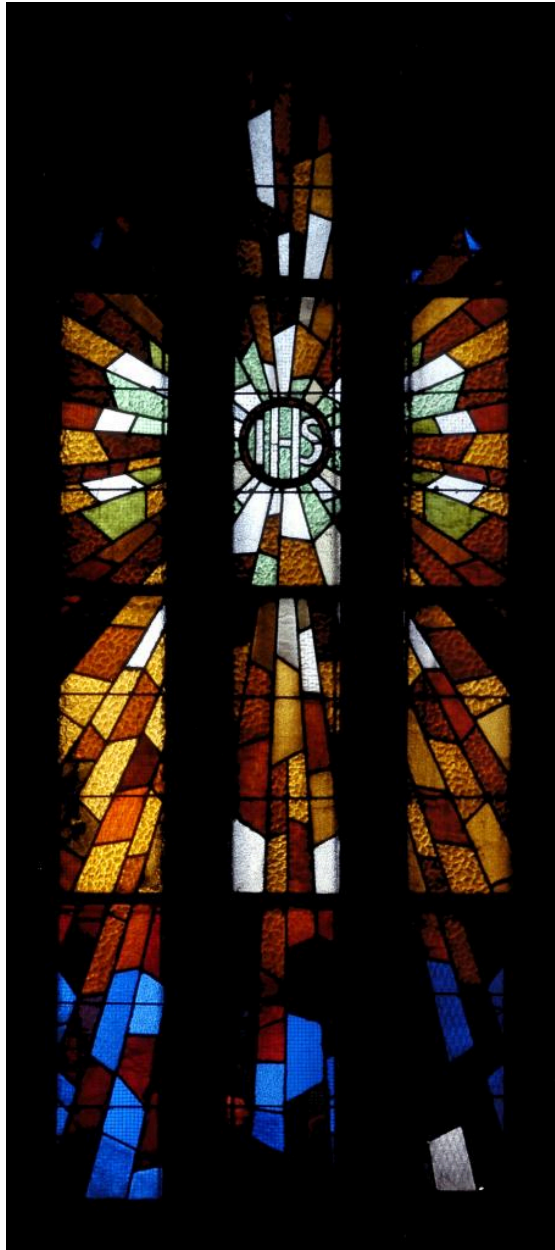
Vue générale de la verrière de la baie 2 : monogramme IHS.  
Phot. Thierry Lefébure  
IVR22\_20060200706XA

Vue générale de la verrière de la baie 2 : monogramme IHS.

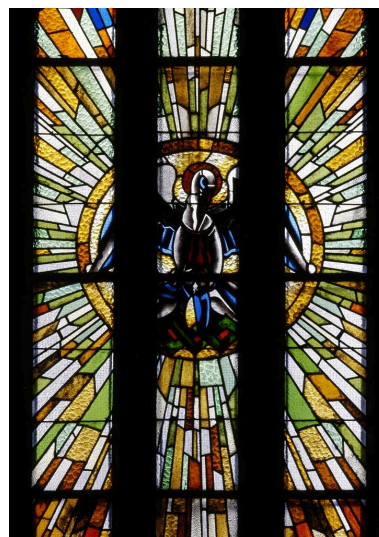
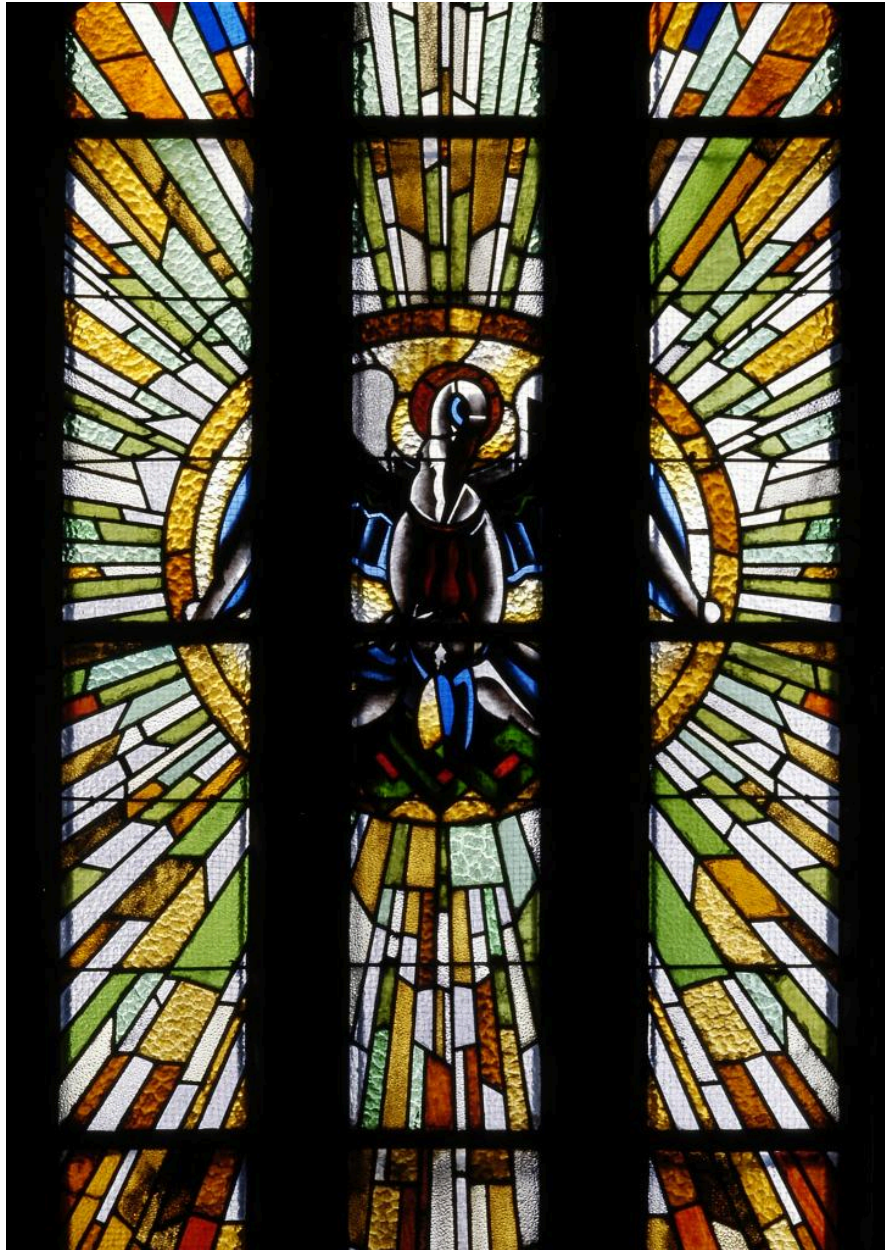
de la nef (baies 3 et 4) sont également identiques, mais constituées de cinq lancettes juxtaposées. Ces dernières croissent en hauteur, depuis les côtés de la fenêtre jusqu'à la lancette centrale, qui est la plus haute.

Partie centrale de la verrière de la baie 3 : le Pélican mystique.  
Phot. Thierry Lefébure  
IVR22\_20060200707XA

Partie centrale de la verrière de la baie 3 : le Pélican mystique.

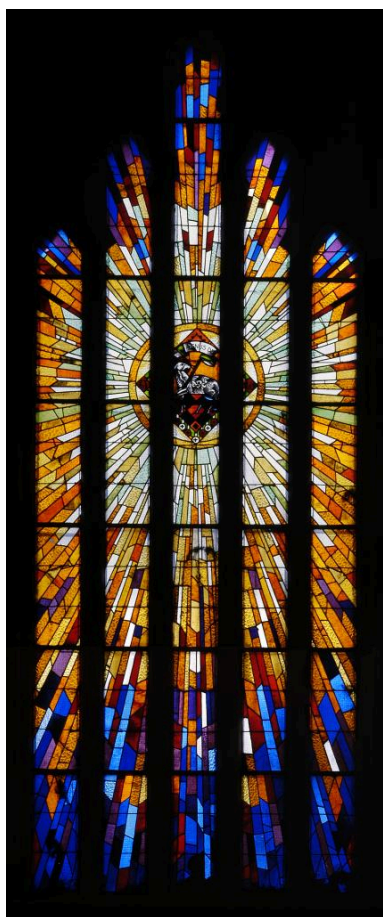
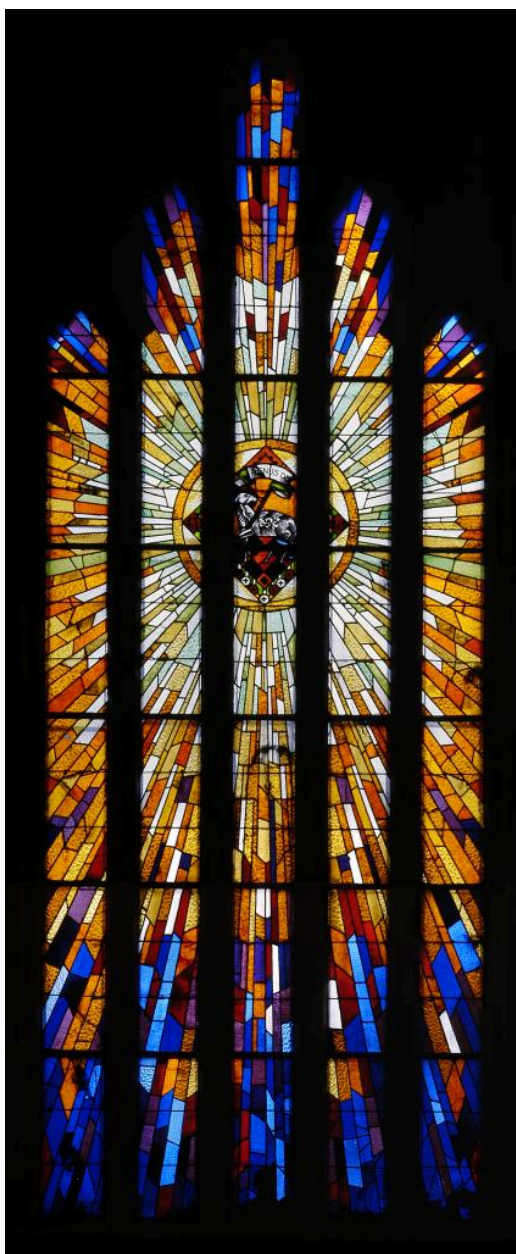
Sur la verrière 4, une inscription latine est peinte à la grisaille sur l'étendard que tient l'agneau : EC[CE]/ AGNUS DEI. Traduction : Voici l'Agneau de Dieu. Cette phrase est empruntée à l'Évangile selon saint Jean (chapitre 1, verset 29) et désigne Jésus dans son rôle de victime sacrificielle.

Vue générale de la verrière de  
la baie 4 : l'Agneau de Dieu.  
Phot. Thierry Lefébure  
IVR22\_20060200708VA

Vue générale de la verrière de la baie 4 : l'Agneau de Dieu.

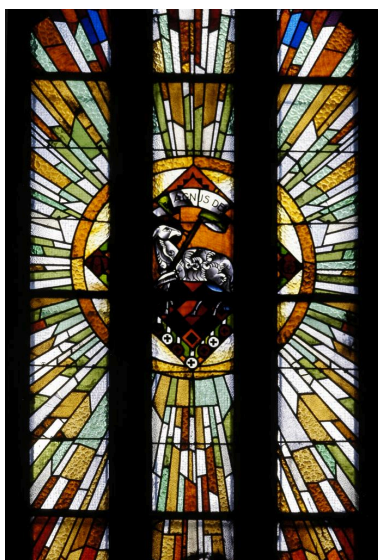
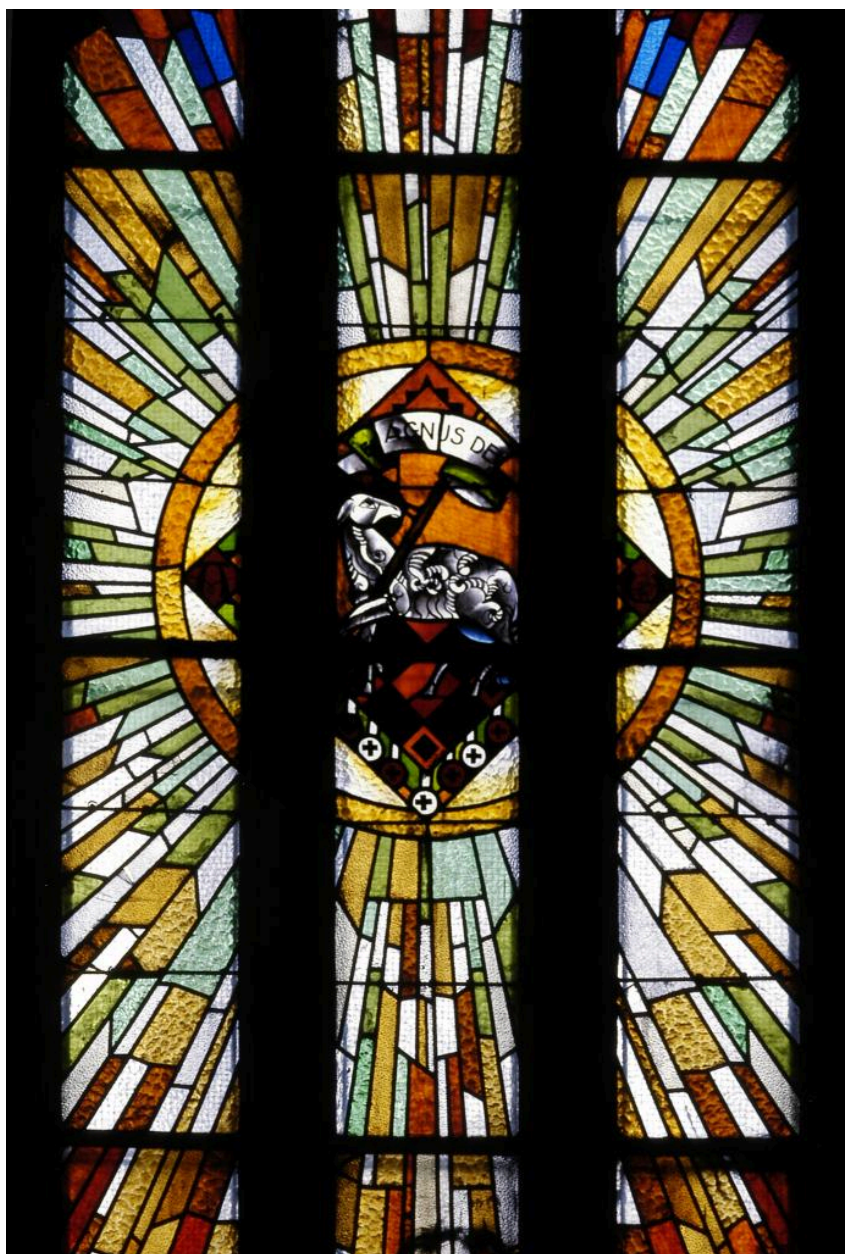
Partie centrale de la verrière de  
la baie 4 : l'Agneau de Dieu.  
Phot. Thierry Lefébure  
IVR22\_20060200709XA

Partie centrale de la verrière de la baie 4 : l'Agneau de Dieu.
