Hauts-de-France, Somme
Cayeux-sur-Mer
Hurt
254 rue, dite Grande-rue

Ferme

Numéro de dossier : IA80007773
Date de l'enquête initiale : 2004
Date(s) de rédaction : 2004
Cadre de l'étude : inventaire préliminaire arrière-pays maritime picard
Degré d'étude : étudié

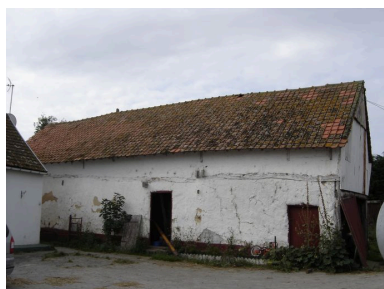
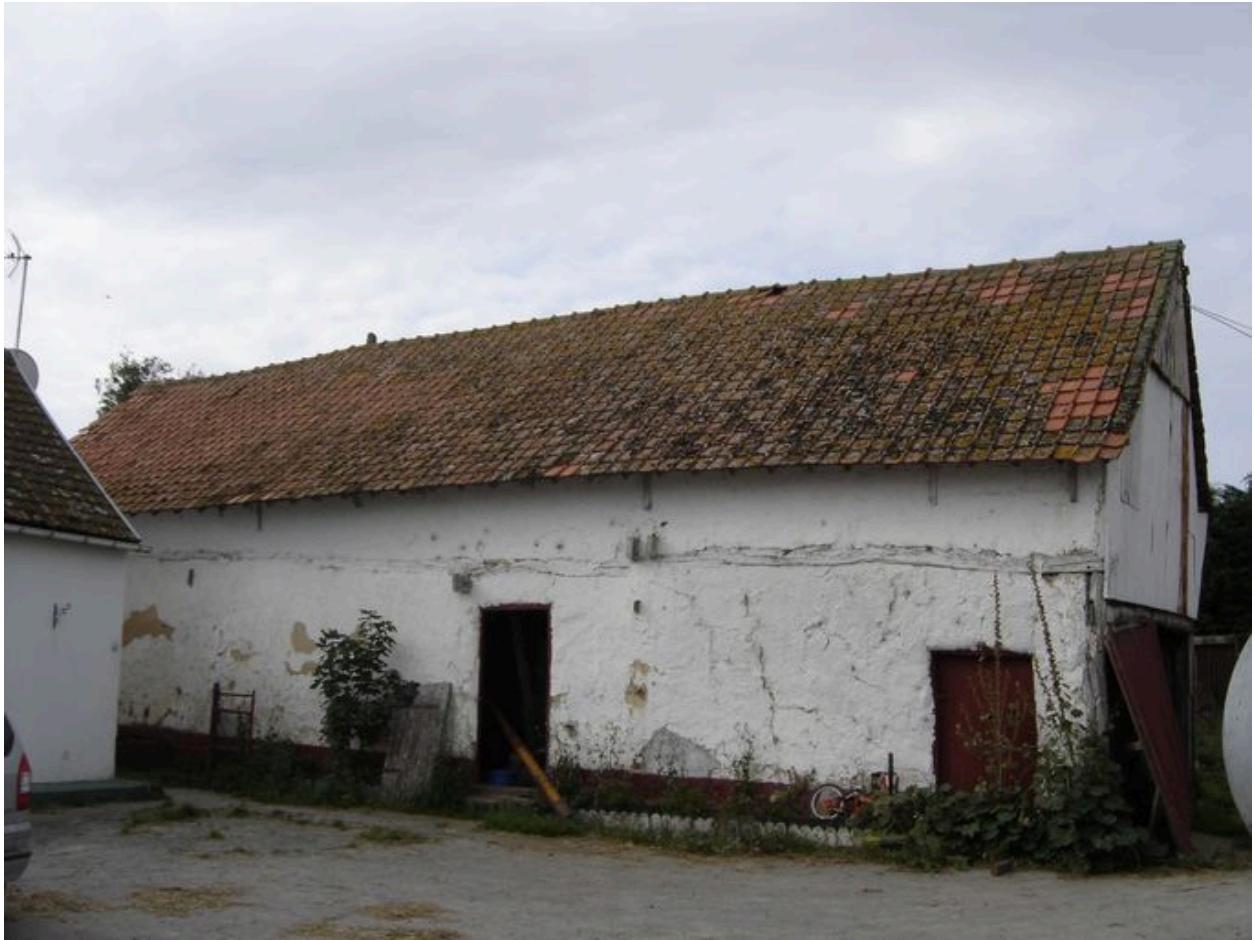
Vue de la grange.
Phot. Inès Guérin
IVR22_20068005842NUCA

Vue de la grange.

La ferme bénéficie de la seule cave du village, la nappe phréatique étant trop proche de la surface pour le reste du hameau. Le surcroît visible au sommet des murs gouttereaux de la grange ainsi que la pente très accentuée de la charpente pourraient permettre d'émettre l'hypothèse selon laquelle la toiture était à l'origine en chaume.

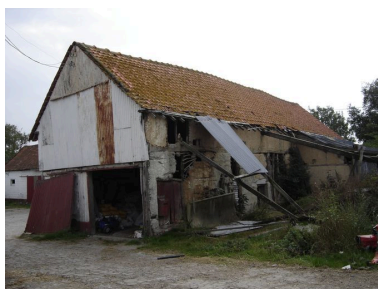
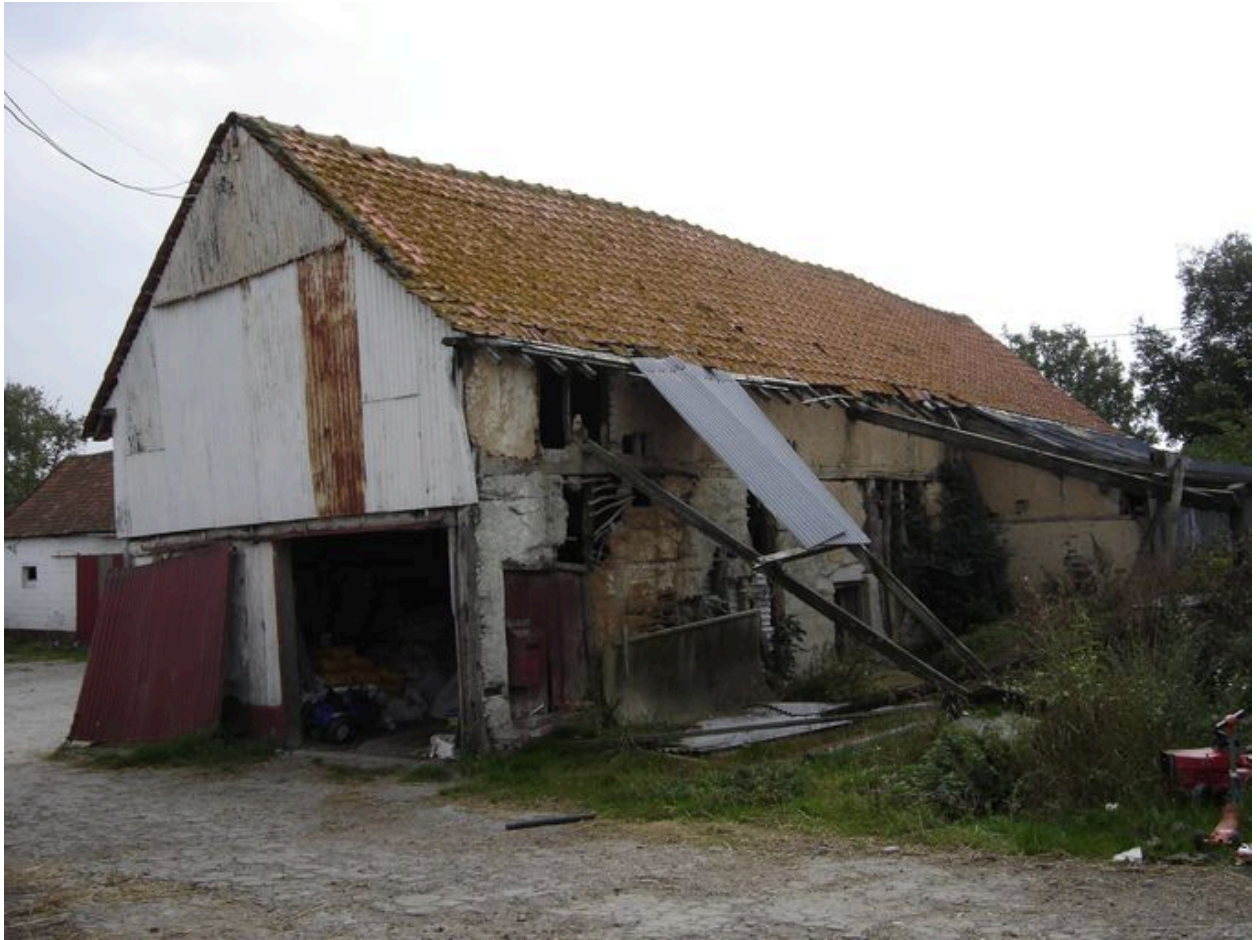
Vue postérieure de la grange.
Phot. Inès Guérin
IVR22_20068005843NUCA

Vue postérieure de la grange.

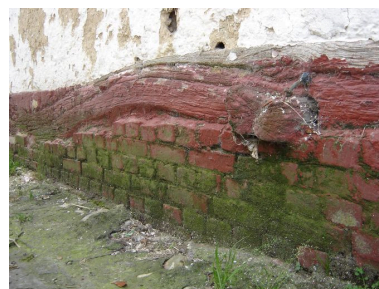
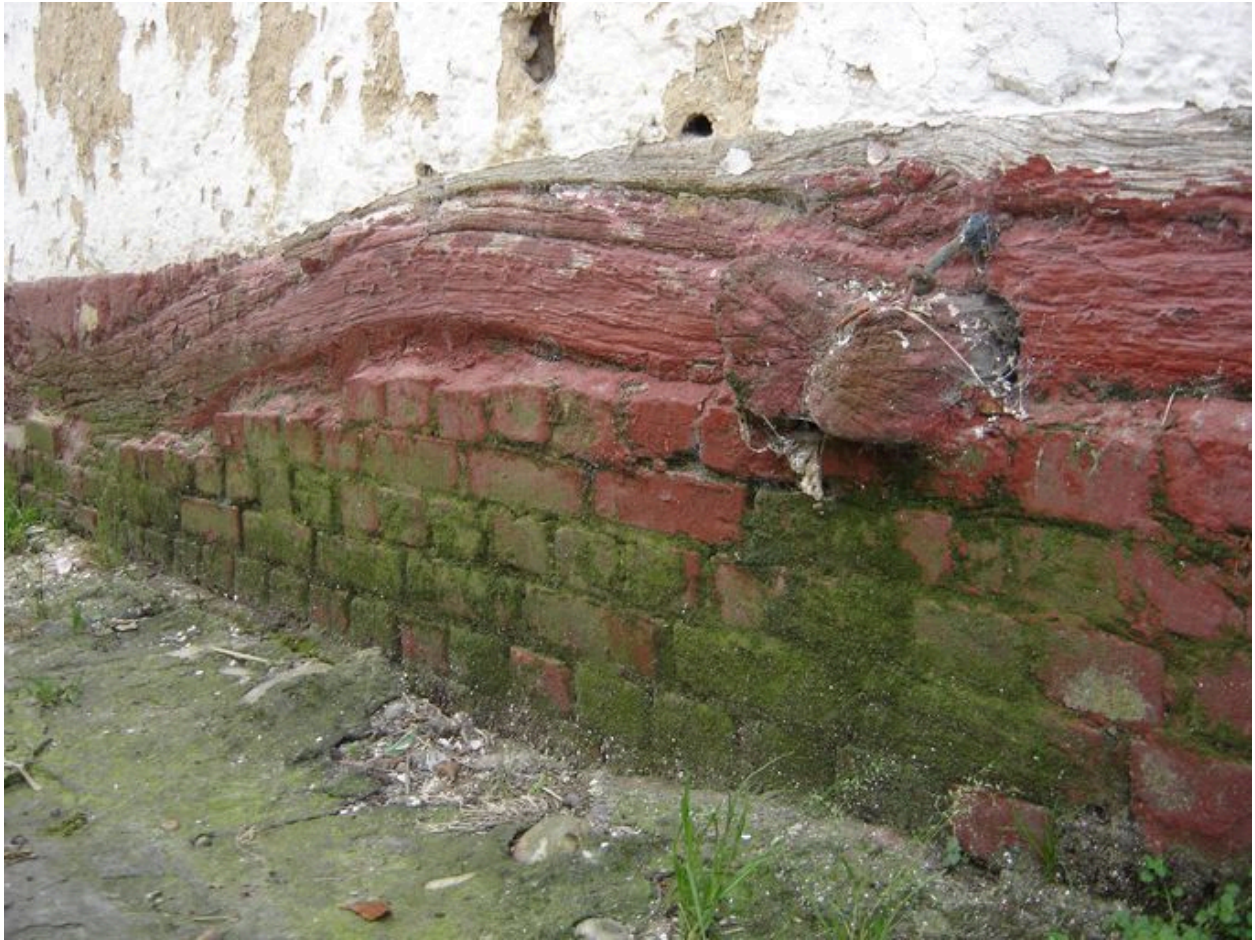
Détail de la sablière basse.
Phot. Inès Guérin
IVR22_20068005844NUCA

Détail de la sablière basse.

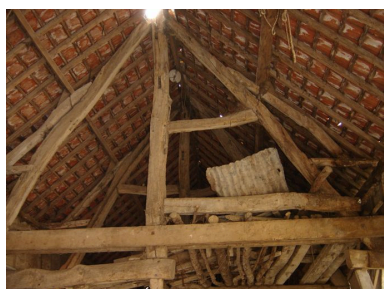
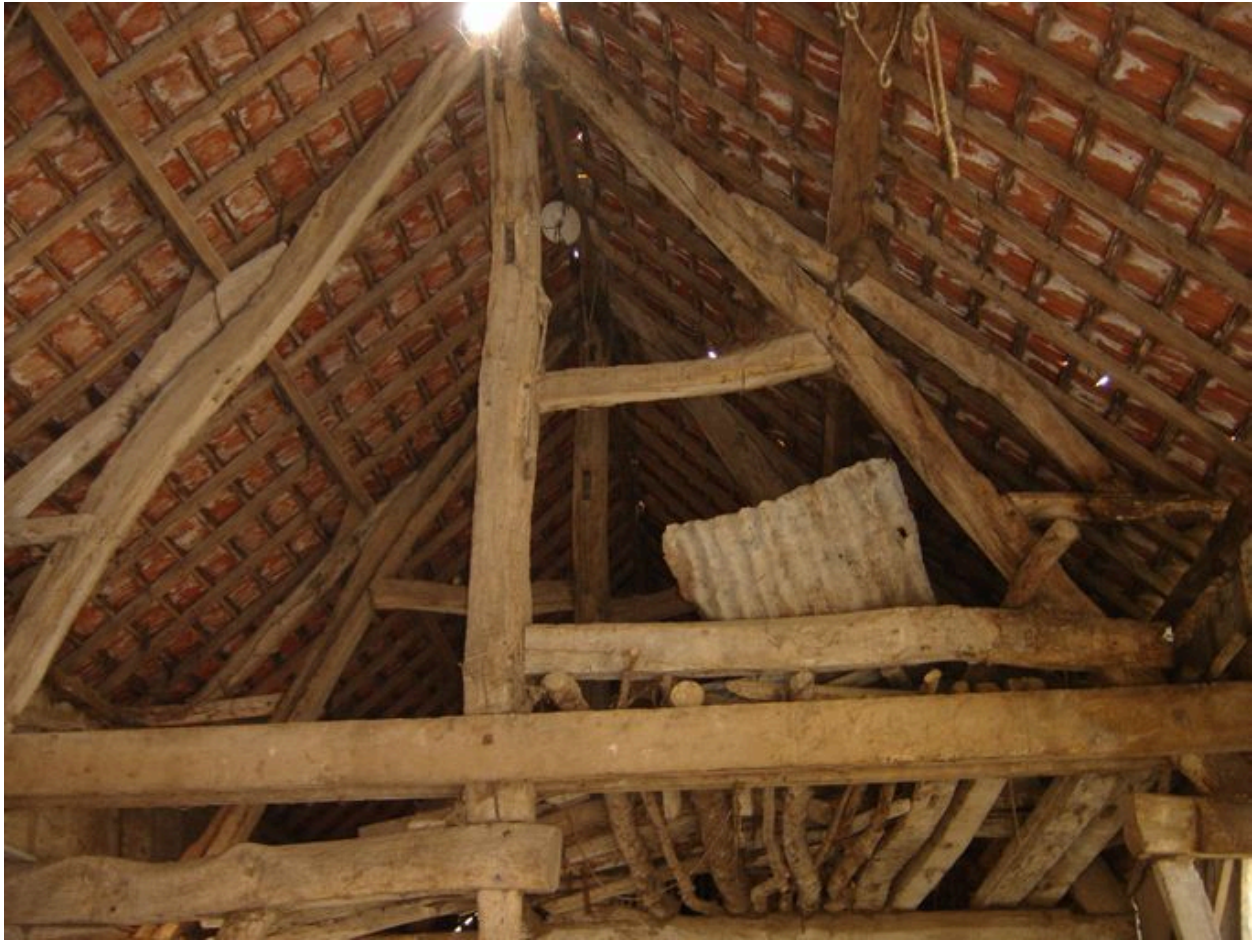
Vue détaillée d'une
ferme de la grange.
Phot. Inès Guérin
IVR22_20068005845NUCA

Vue détaillée d'une ferme de la grange.

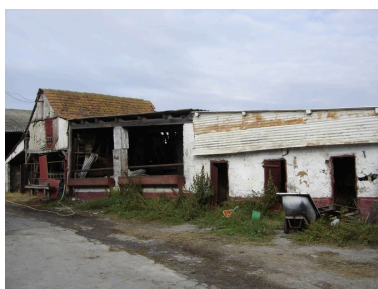
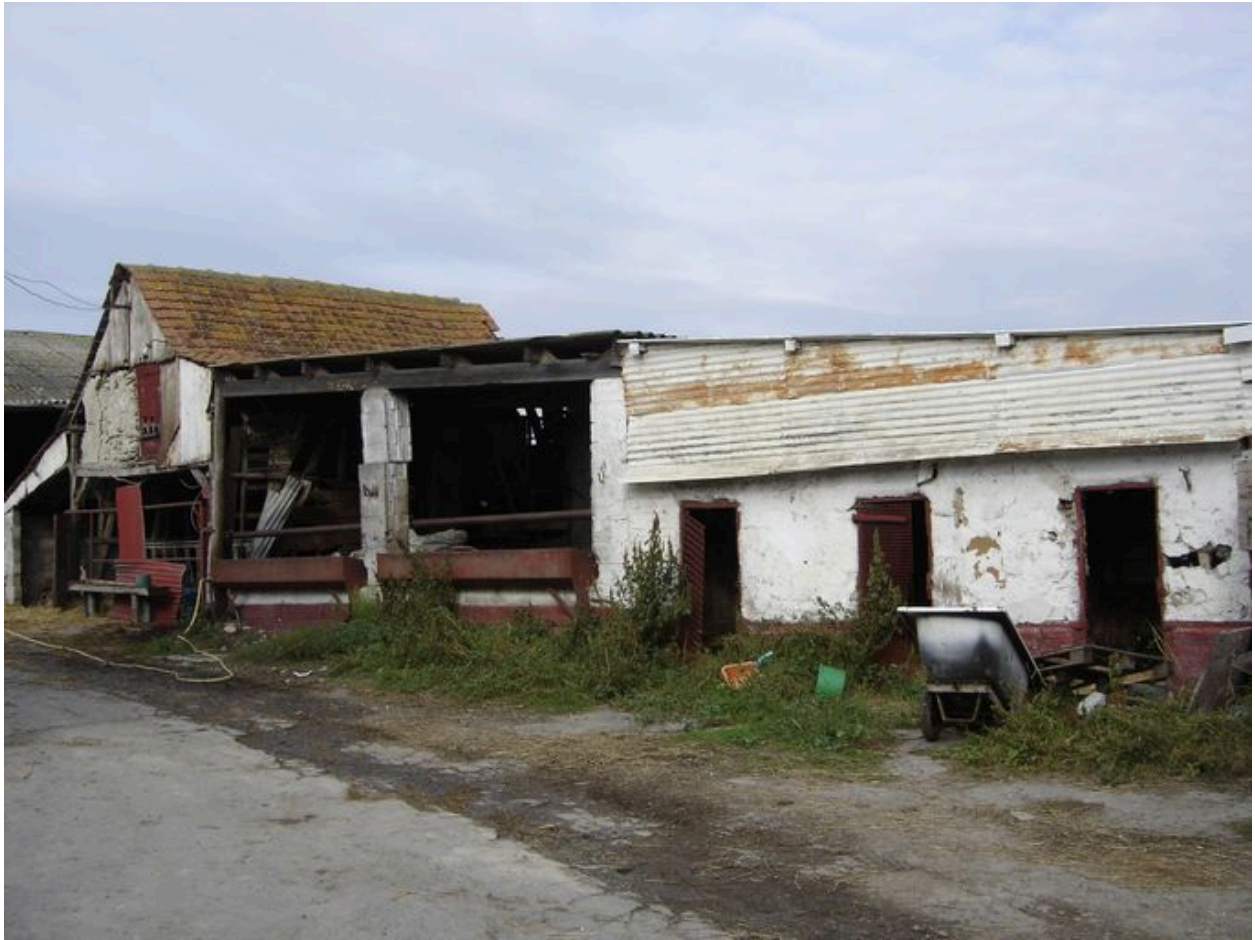
Les porcheries, bâtiment bas en torchis et pans de bois, sont au nord-ouest de la cour.

Vue des étables à vaches et à cochons.
Phot. Inès Guérin
IVR22_20068005846NUCA

Vue des étables à vaches et à cochons.
