Hauts-de-France, Aisne  
Ostel  
rue du Château

## Église paroissiale Saint-Glorieux et Saint-Blaise d'Ostel

Numéro de dossier : IA02001574  
Date de l'enquête initiale : 2003  
Date(s) de rédaction : 2003  
Cadre de l'étude : patrimoine de la Reconstruction Chemin des Dames  
Degré d'étude : étudié

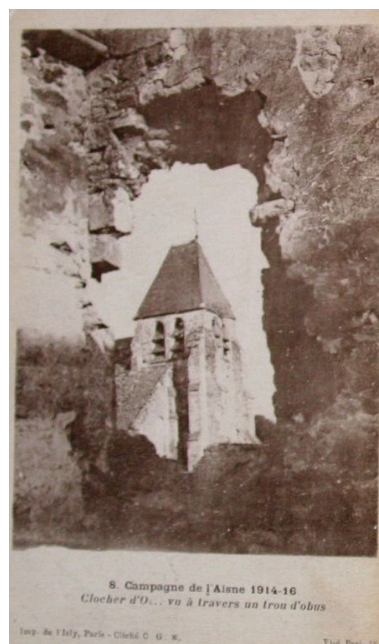
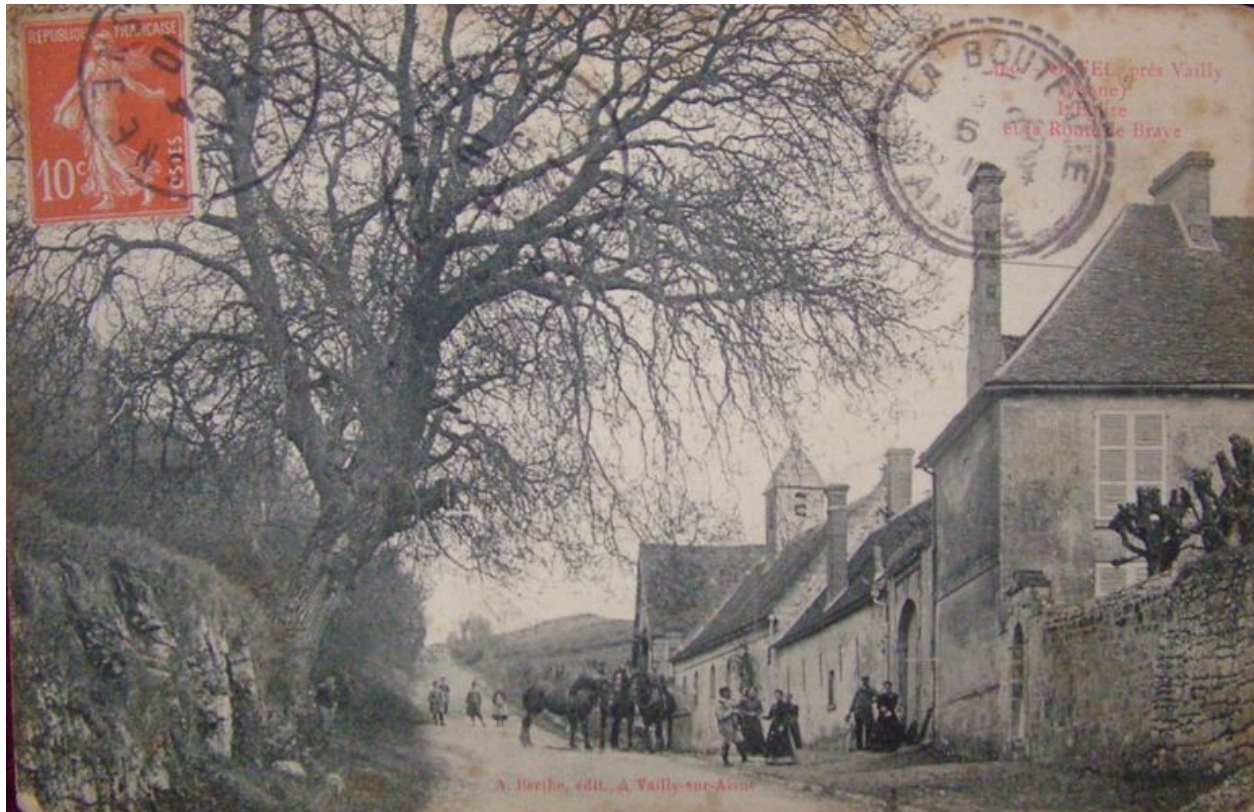
L'ancienne église sur la  
route de Bray (coll. part.).  
Phot. Inès Guérin  
IVR22\_20030203131NUCAB

L'ancienne église sur la route de Bray (coll. part.).

L'ancienne église, dédiée à la Vierge, était un édifice modeste. Il s'agissait d'une chapelle bâtie en 1634 par le prieur curé d'Ostel dans la cour du presbytère. Une plaque en marbre noir se trouvant dans le chœur l'attestait. Pour toute sculpture, le tympan du portail était orné d'armoiries ovales, portant en relief deux mains tenant une branche de vigne et de laurier, attribut qui semblait se rapporter à l'abbaye Saint-Jean-des-Vignes de Soissons. Entièrement démolie pendant la Première Guerre mondiale, l'église a été reconstruite au centre du village. Mais d'après le plan d'alignement de 1923, la réalisation du nouvel édifice devait s'effectuer sur son emplacement primitif. En 1928, le chantier n'avait pas encore débuté. Le culte était alors assuré dans une baraque-chapelle en bois depuis 1921. La réalisation des plans fut assurée par l'architecte communal, Pierre Moreaux. Les travaux furent achevés à la fin de l'année 1931. L'édifice eut à souffrir à nouveau de nombreux dégâts lors des conflits de la Seconde Guerre mondiale (bataille de l'Aisne en juin 1940) ; plafonds et la toiture subirent une réfection totale en 1946.

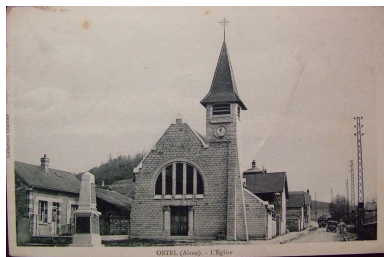
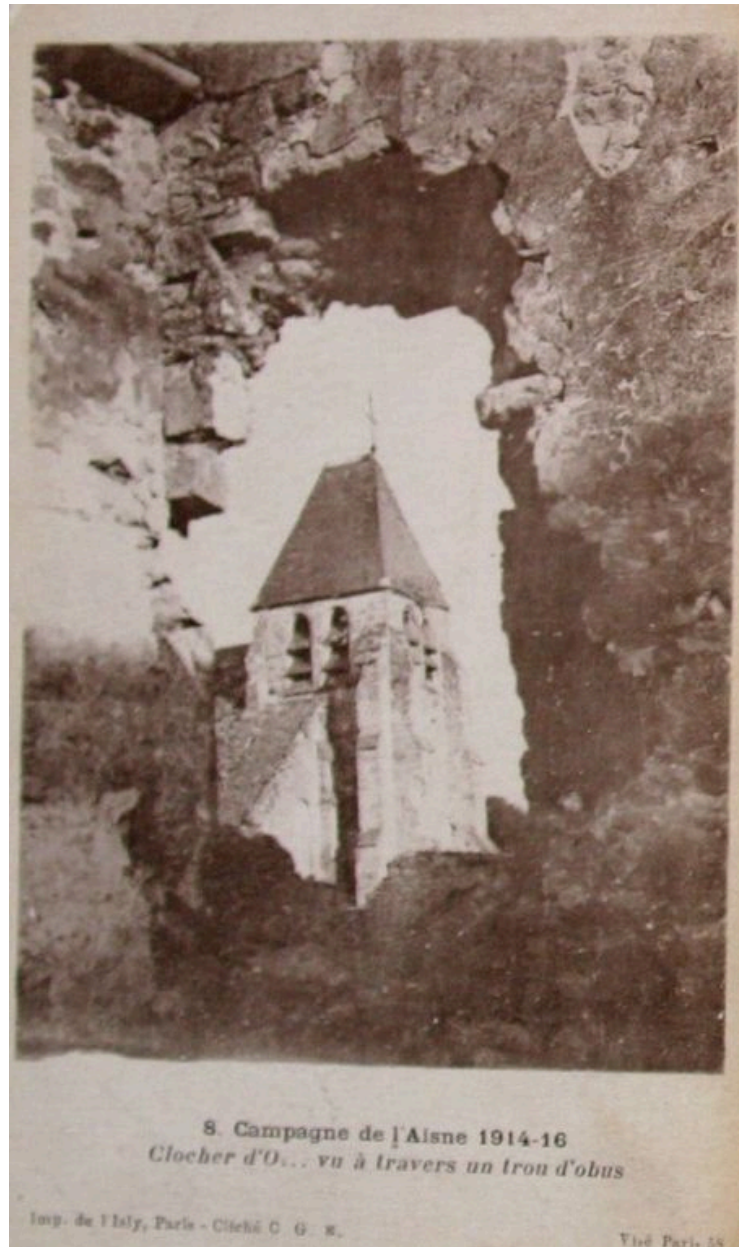
8. Campagne de l'Aisne 1914-16  
Clocher d'O... vu à travers un trou d'obus

Vue de l'église pendant  
les conflits (coll. part.).  
Phot. Inès Guérin  
IVR22\_20030202702NUCAB

Vue de l'église pendant les conflits (coll. part).

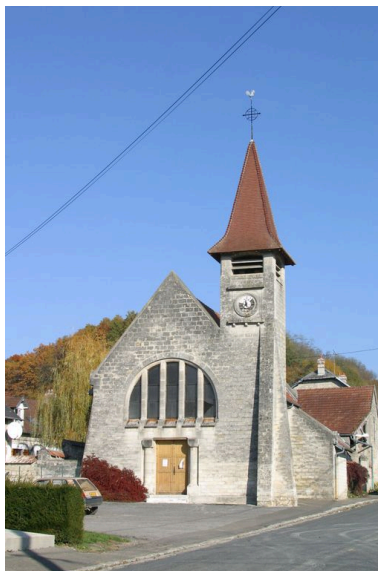
Vue de l'église juste  
après sa reconstruction.  
Phot. Inès Guérin  
IVR22\_20050200405NUCAB

Vue de l'église juste après sa reconstruction.

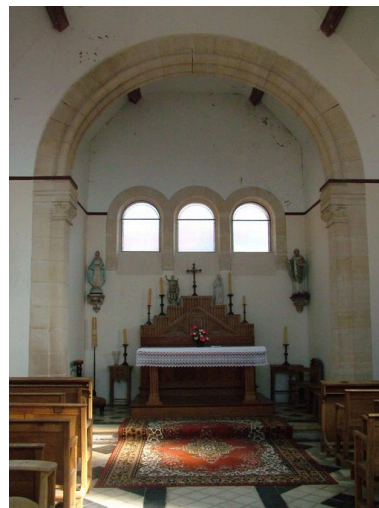
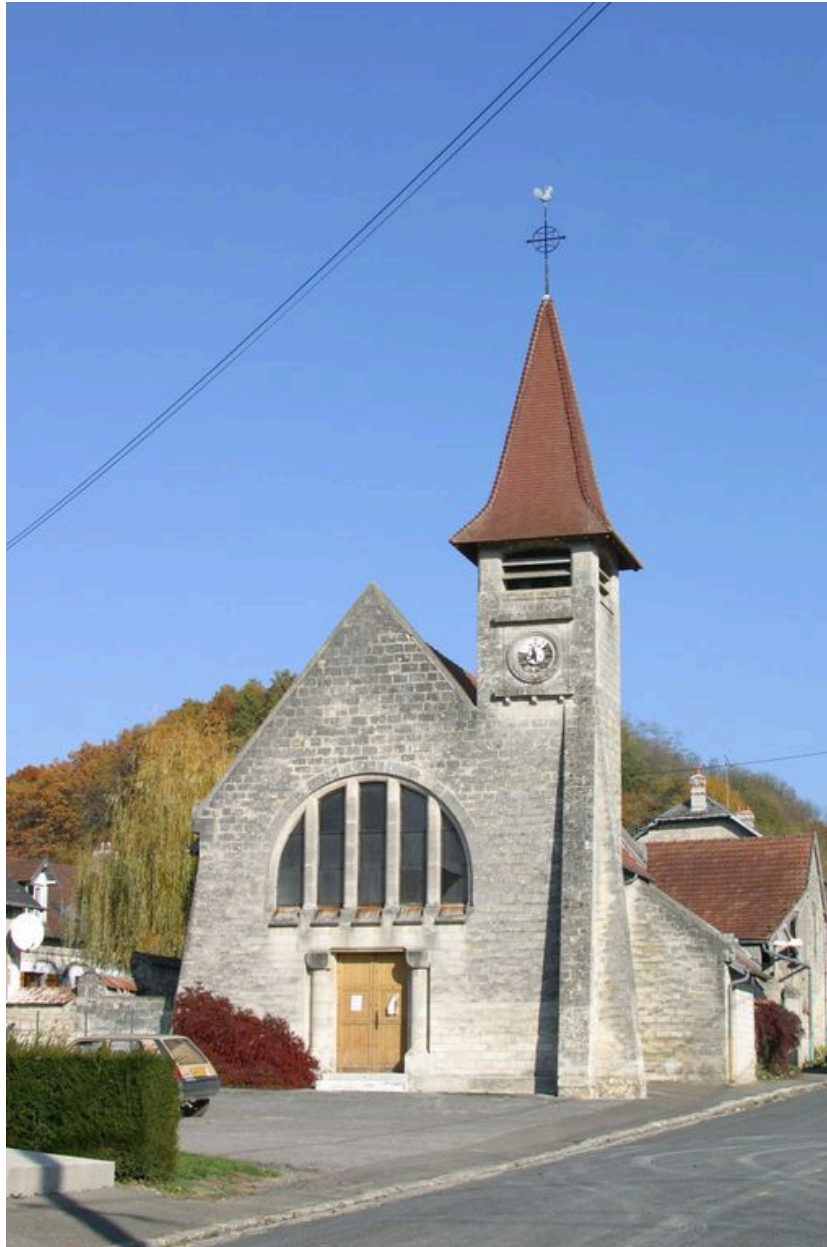
Vue générale de la façade ouest.  
Phot. Inès Guérin  
IVR22\_20030201986NUCA

Vue générale de la façade ouest.

L'église est située près de la mairie et du monument aux morts, parallèlement à la rue. De taille réduite, bâtie sur un plan allongé, elle est entièrement composée de matériaux de substitution et totalement dépourvue de décor. Dépourvue de transept, la nef est longue de deux travées. Plus haute que le chœur, elle laisse le pignon apparent. Le chevet plat est ajouré de trois baies en plein cintre. Deux colonnes encadrent la porte d'entrée. Une grande baie cintrée munie de meneaux en ciment perce le centre de la façade. L'intérieur est relativement dépouillé. Entièrement recouverts d'enduit blanc, les murs sont pourvus de pierre de taille aux angles. La charpente apparente couvre la voûte trapézoïdale.

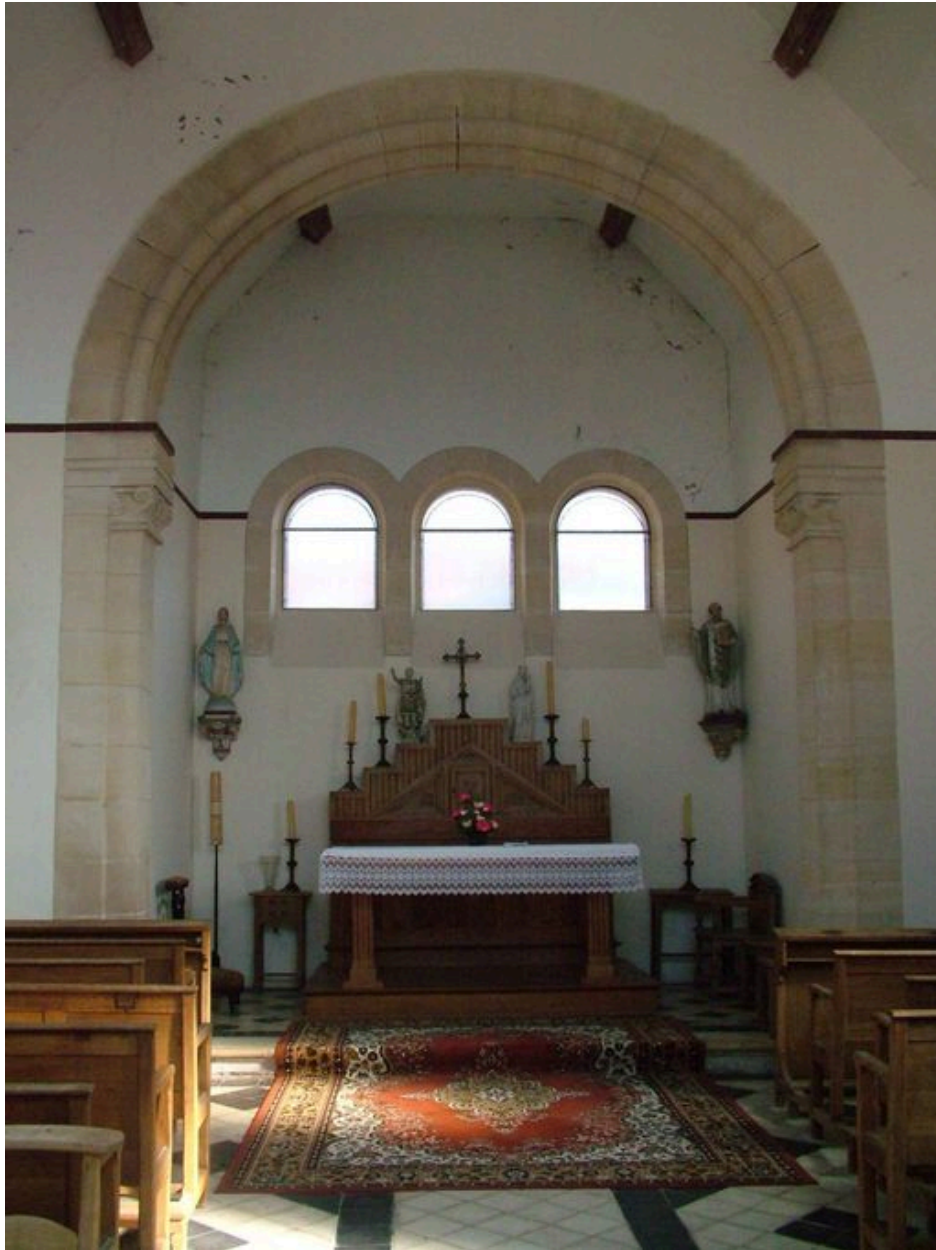
Vue intérieure.  
Phot. Inès Guérin  
IVR22\_20050200559NUCA

Vue intérieure.

Le décor de l'église ne semble pas être achevé (voir le chapiteau droit supportant l'arc triomphal) : le manque d'argent a-t-il été à l'origine de cet inachèvement ? L'humidité et le temps commencent à détériorer la pierre qui se fissure.
