Hauts-de-France, Oise Crisolles 5 rue de Guiscard

# Logement patronal de la sucrerie de betteraves Labarre, puis de la sucrerie distillerie Poulin

Numéro de dossier : IA60001122 Date de l'enquête initiale : 1999 Date(s) de rédaction : 2000

Cadre de l'étude : patrimoine industriel arrondissement de Compiègne

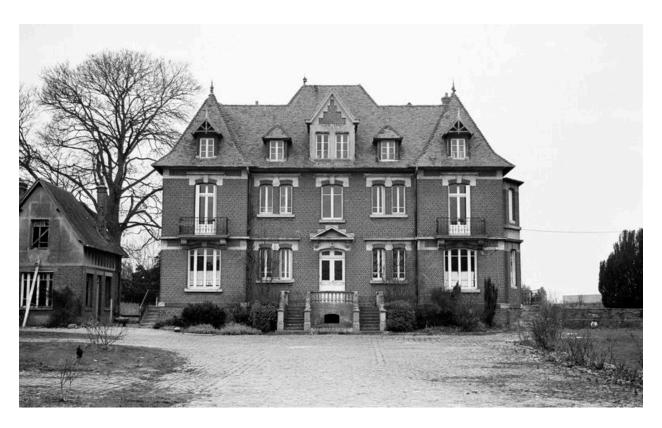
IVR22\_20006000095Z

Façade antérieure, sur cour.

La remise agricole et l'atelier de réparation sont en pierre calcaire de moyen appareil, couverte d'un toit à longs pans et croupe en matériaux synthétique. Les murs de la conciergerie sont en brique, le toit est à longs pans brisés et croupe brisée, en matériaux synthétiques. La laiterie en brique comporte un comble à surcroît, occupé par un séchoir à tabac et enduit de ciment faux pan de bois. La couverture est en tuile plate. La demeure comprend un sous-sol, un rez-de-chaussée surélevé, surmonté d'un étage et d'un comble à surcroît. Son élévation est ordonnancée. L'ensemble est construit en brique, à l'exception de la partie en pierre, ajoutée sur la façade postérieure et couverte en terrasse. La couverture en tuile plate est à longs pans brisés, avec croupe brisée et pavillon brisé.

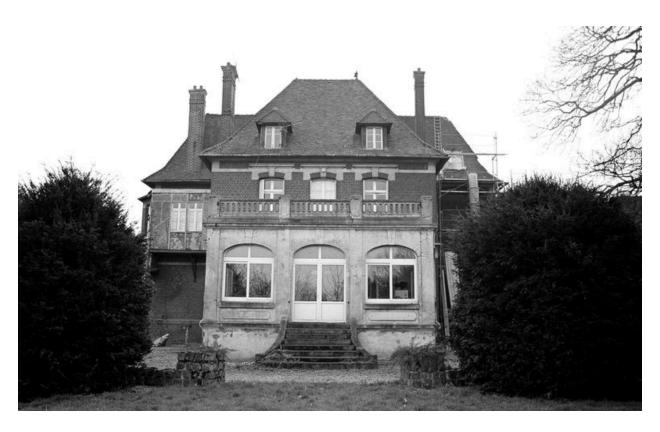
IVR22\_20006000462Z

Façade postérieure.

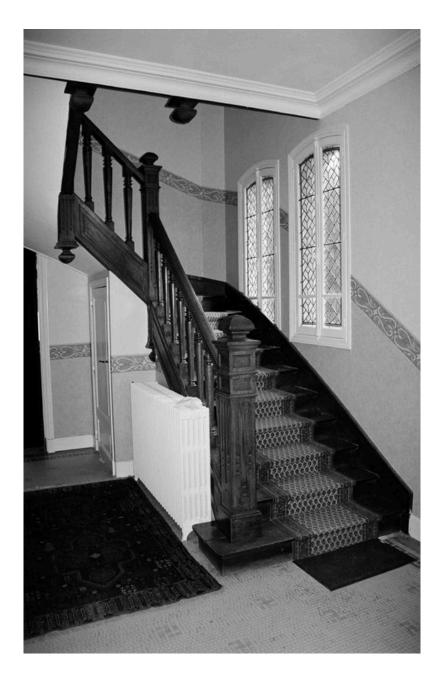
IVR22\_20006000459Z

# Escalier intérieur.

Escaliers : escalier de distribution : escalier en équerre

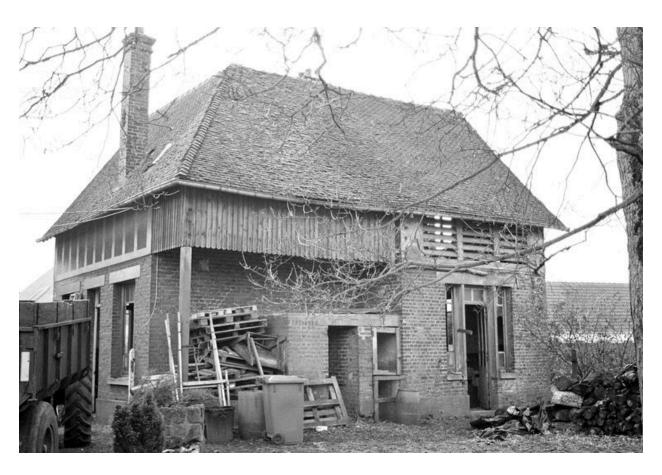
IVR22\_20006000461Z

Laiterie et séchoir à tabac annexée au logement patronal.

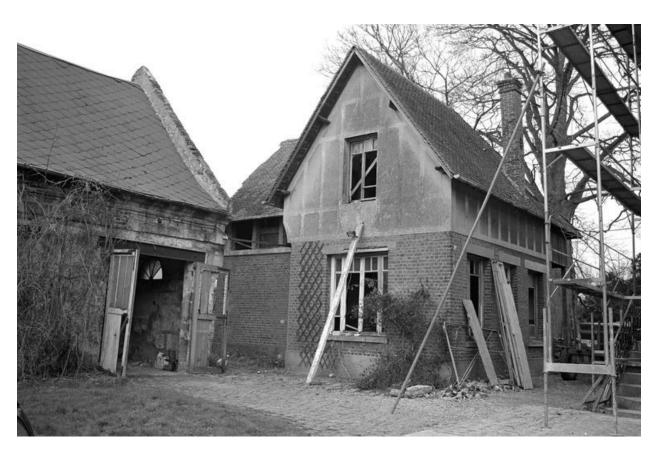
$IVR22\_20006000463Z$

Laiterie annexée au logement patronal : façade postérieure.

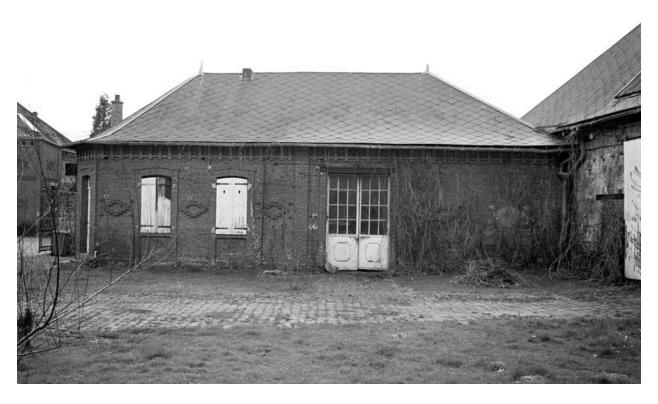
## IVR22\_20006000464Z

Logement et conciergerie des parties agricoles : façade sur cour.
