Hauts-de-France, Aisne
Saint-Quentin
Ancienne collégiale royale, actuellement basilique Saint-Quentin

Verrière à personnages : saint Quentin, saints missionnaires (baie 201)

Numéro de dossier : IM02004607
Date de l'enquête initiale : 2002
Date(s) de rédaction : 2008
Cadre de l'étude : enquête thématique régionale la basilique de Saint-Quentin
Degré d'étude : étudié
Référence du dossier Monument Historique : PM02100021

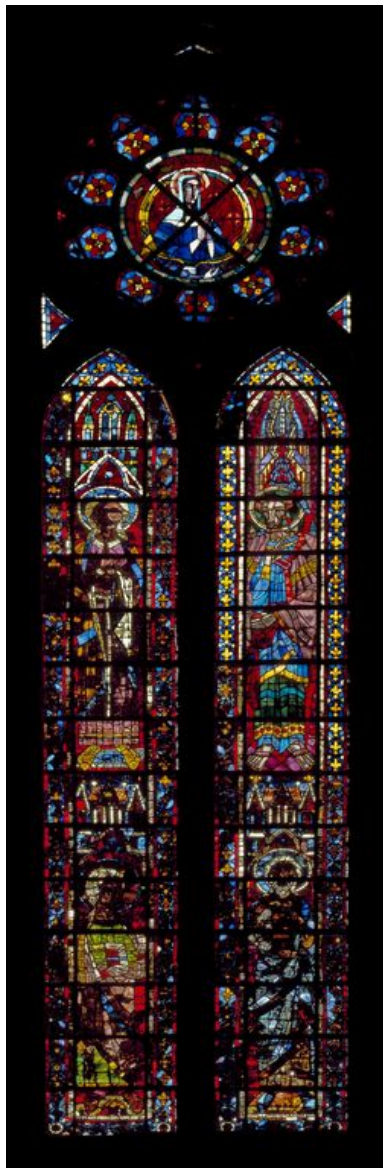
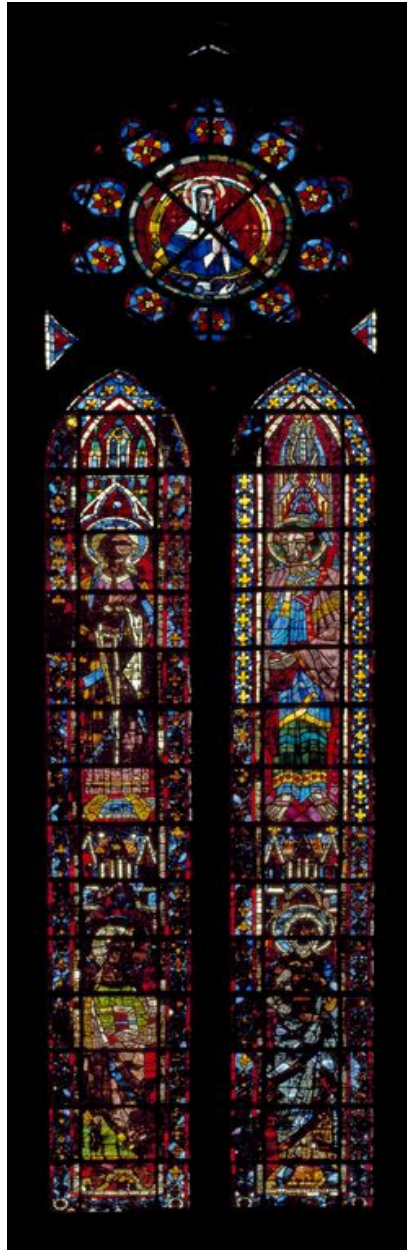
La verrière est constituée de deux lancettes en arc brisé, formées chacune de 43 panneaux vitrés. L'arc de la fenêtre est occupé par une rose circulaire comprenant un oculus de réseau polylobé et dix petits jours de réseau. Quatre jours de réseau complètent l'ensemble. Les personnages sont surtout réalisés en verres de couleur dense, l'emploi du verre blanc étant très rare. Des rehauts de grisaille donnent les détails.

En bas de la lancette gauche, figure un jeune saint auréolé, debout et de trois-quarts, portant un livre. Au-dessus, le saint représenté est de face et les mains jointes. La lancette droite est occupée en bas par un saint barbu, debout et de face, présentant un livre. Il est surmonté par la représentation de saint Quentin debout, les extrémités des broches dépassant de ses épaules. Ce dernier porte l'habit romain, est chaussé de sandales et fait un geste de bénédiction de la main droite. Le dais au-dessus de lui est composé d'éléments architecturaux censés évoquer la collégiale de Saint-Quentin. Ces quatre saints missionnaires, qui pour cette raison portent tous des chaussures, sont entourés d'un arc polylobé et se détachent sur un fond rouge. Une bordure de fleurs de lys entoure chaque lancette. L'oculus supérieur est consacré à la Vierge, dépeinte à mi-corps, de trois-quarts, auréolée et en prière. En-dessous d'elle, un chérubin souffle dans une trompette.

Il n'y a pas de grillage de protection. Cette verrière a été plusieurs fois restaurée comme en témoignent les plombs de casse, la dernière restauration ayant été effectuée après la Seconde Guerre mondiale. Des panneaux ont été refaits pour compléter ces personnages. La figure de saint Quentin, ainsi que la rose, détruites au cours de la Première Guerre mondiale ont été recrées vers 1954 par l'atelier d'Auguste Labouret sur un carton d'Hector de Pétigny. Les parties anciennes de la verrière sont très assombries par la dégradation des verres médiévaux sous l'action des agents atmosphériques et de la pollution.

Vue générale.
Phot. Thierry Lefébure
IVR22_20090200145VA

Vue générale.
