Hauts-de-France, Aisne
Saint-Quentin
Ancienne collégiale royale, actuellement basilique Saint-Quentin

Verrière à personnages : saint Quentin, saints missionnaires (baie 201)

Numéro de dossier : IM02004607
Date de l'enquête initiale : 2002
Date(s) de rédaction : 2008
Cadre de l'étude : enquête thématique régionale la basilique de Saint-Quentin
Degré d'étude : étudié
Référence du dossier Monument Historique : PM02100021

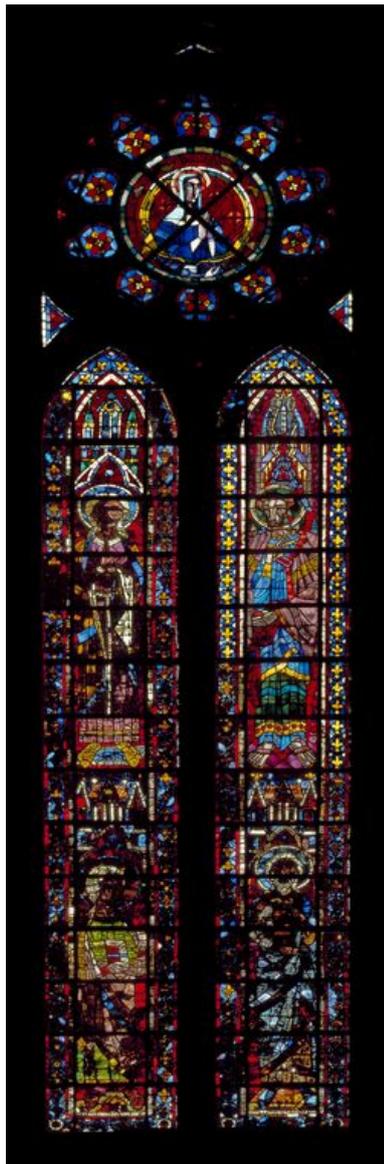
La verrière est constituée de deux lancettes en arc brisé, formées chacune de 43 panneaux vitrés. L'arc de la fenêtre est occupé par une rose circulaire comprenant un oculus de réseau polylobé et dix petits jours de réseau. Quatre jours de réseau complètent l'ensemble. Les personnages sont surtout réalisés en verres de couleur dense, l'emploi du verre blanc étant très rare. Des rehauts de grisaille donnent les détails.

En bas de la lancette gauche, figure un jeune saint auréolé, debout et de trois-quarts, portant un livre. Au-dessus, le saint représenté est de face et les mains jointes. La lancette droite est occupée en bas par un saint barbu, debout et de face, présentant un livre. Il est surmonté par la représentation de saint Quentin debout, les extrémités des broches dépassant de ses épaules. Ce dernier porte l'habit romain, est chaussé de sandales et fait un geste de bénédiction de la main droite. Le dais au-dessus de lui est composé d'éléments architecturaux censés évoquer la collégiale de Saint-Quentin. Ces quatre saints missionnaires, qui pour cette raison portent tous des chaussures, sont entourés d'un arc polylobé et se détachent sur un fond rouge. Une bordure de fleurs de lys entoure chaque lancette. L'oculus supérieur est consacré à la Vierge, dépeinte à mi-corps, de trois-quarts, auréolée et en prière. En-dessous d'elle, un chérubin souffle dans une trompette.

Il n'y a pas de grillage de protection. Cette verrière a été plusieurs fois restaurée comme en témoignent les plombs de casse, la dernière restauration ayant été effectuée après la Seconde Guerre mondiale. Des panneaux ont été refaits pour compléter ces personnages. La figure de saint Quentin, ainsi que la rose, détruites au cours de la Première Guerre mondiale ont été recrées vers 1954 par l'atelier d'Auguste Labouret sur un carton d'Hector de Pétigny. Les parties anciennes de la verrière sont très assombries par la dégradation des verres médiévaux sous l'action des agents atmosphériques et de la pollution.

Vue générale.
Phot. Thierry Lefébure
IVR22_20090200145VA
