Hauts-de-France, Aisne  
Louâtre  
Église paroissiale Saint-Remi, rue du Bois d'Ouvret

## **Paire de chapiteaux, actuellement bénitiers**

Numéro de dossier : IM02000622  
Date de l'enquête initiale : 1992  
Date(s) de rédaction : 1993  
Cadre de l'étude : inventaire topographique canton de Villers-Cotterêts, mobilier et objets religieux  
Degré d'étude : étudié

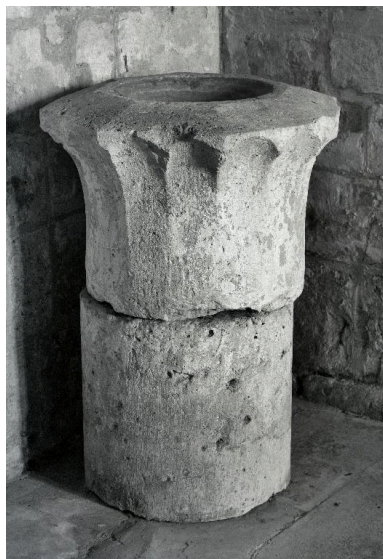
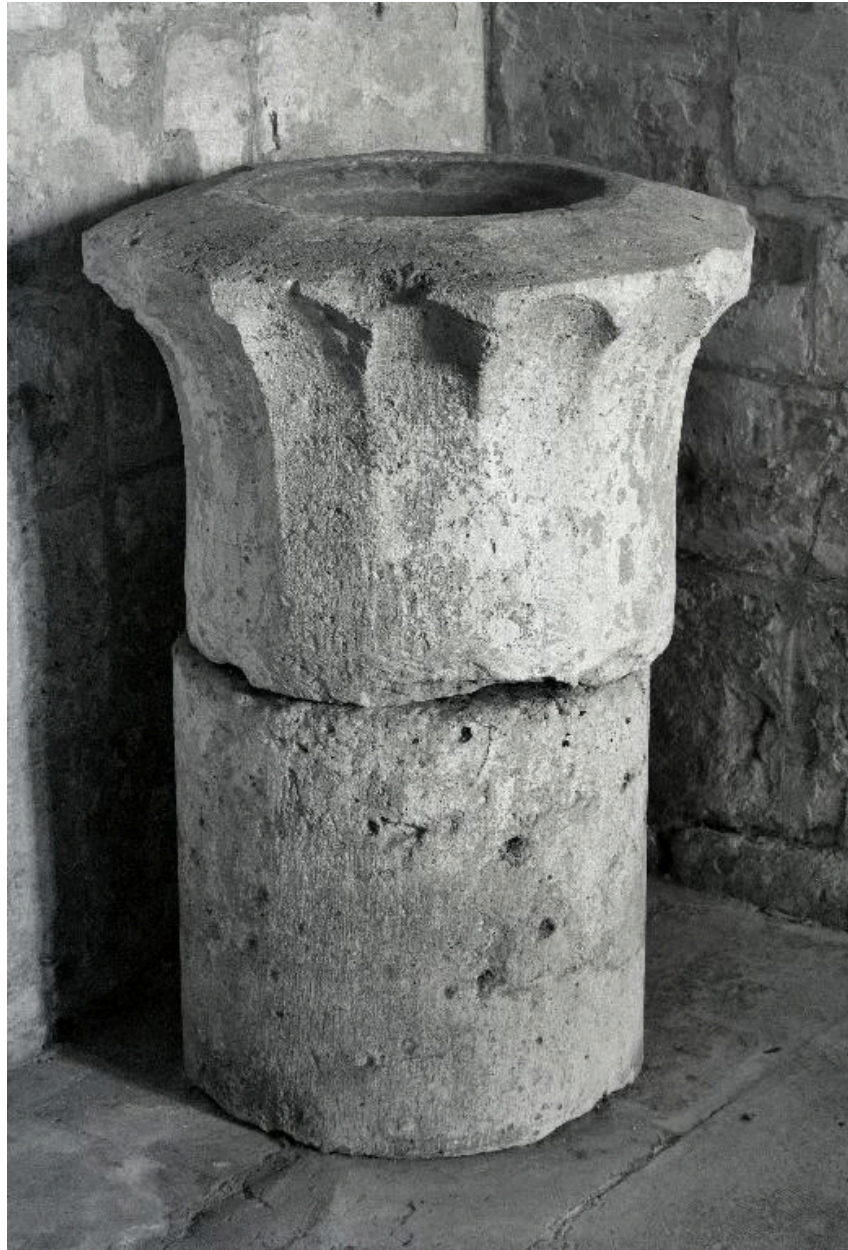
Vue du bénitier placé au nord de la porte occidentale.  
Phot. Christiane Riboulleau  
IVR22\_19880200667X

Vue du bénitier placé au nord de la porte occidentale.

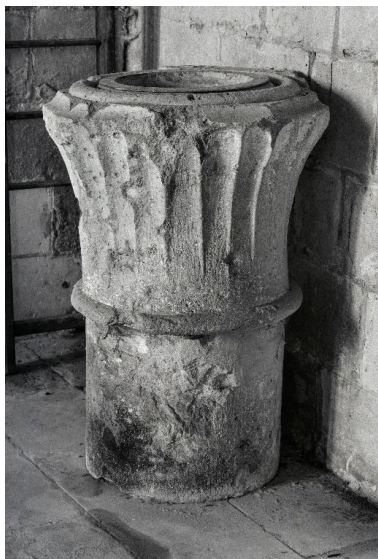
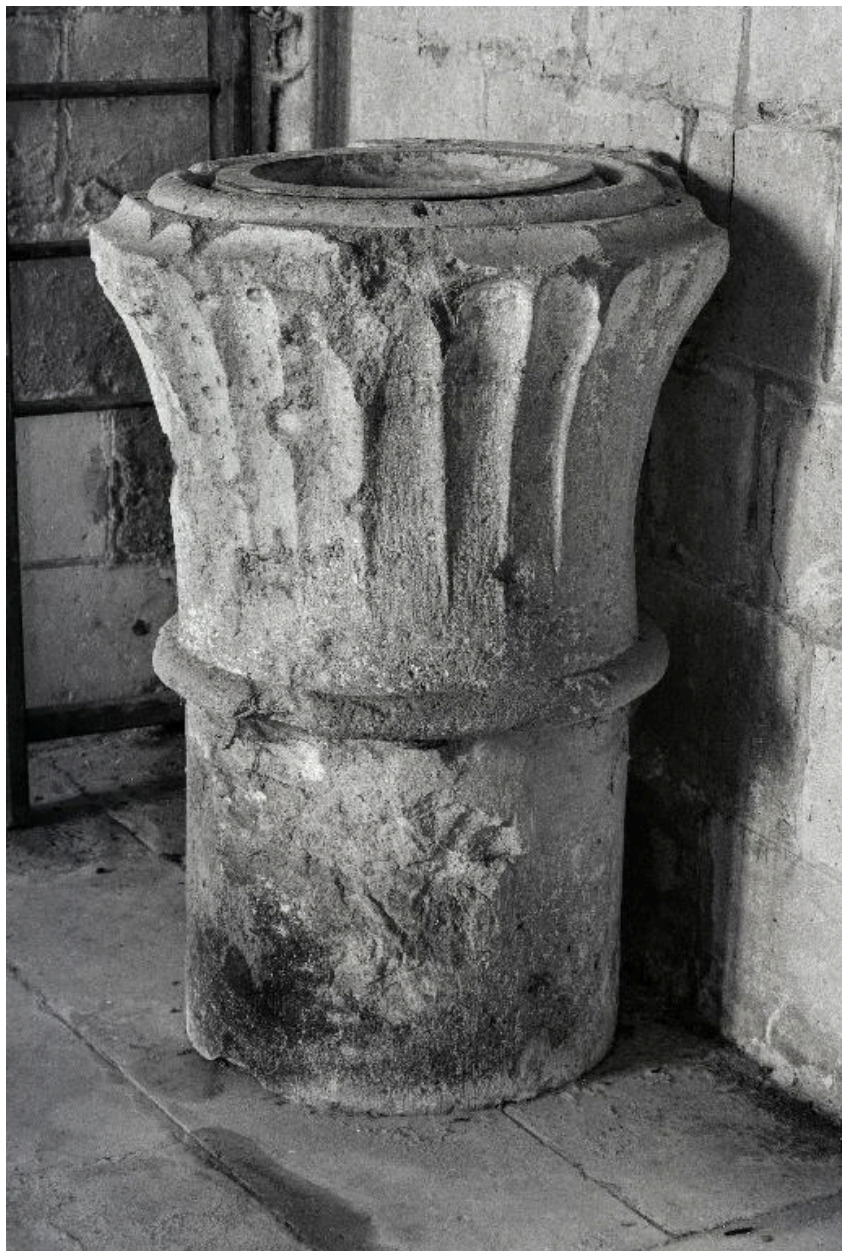
Vue du bénitier placé au sud de la porte occidentale.  
Phot. Christiane Riboulleau  
IVR22\_19880200668X

Vue du bénitier placé au sud de la porte occidentale.
