Hauts-de-France, Nord  
Le Maisnil

## Casemate à personnel 151

Numéro de dossier : IA59004983

Cadre de l'étude : enquête thématique régionale Les ouvrages fortifiés de la Première Guerre mondiale

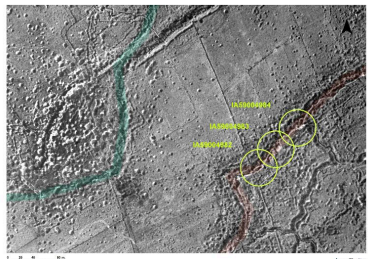
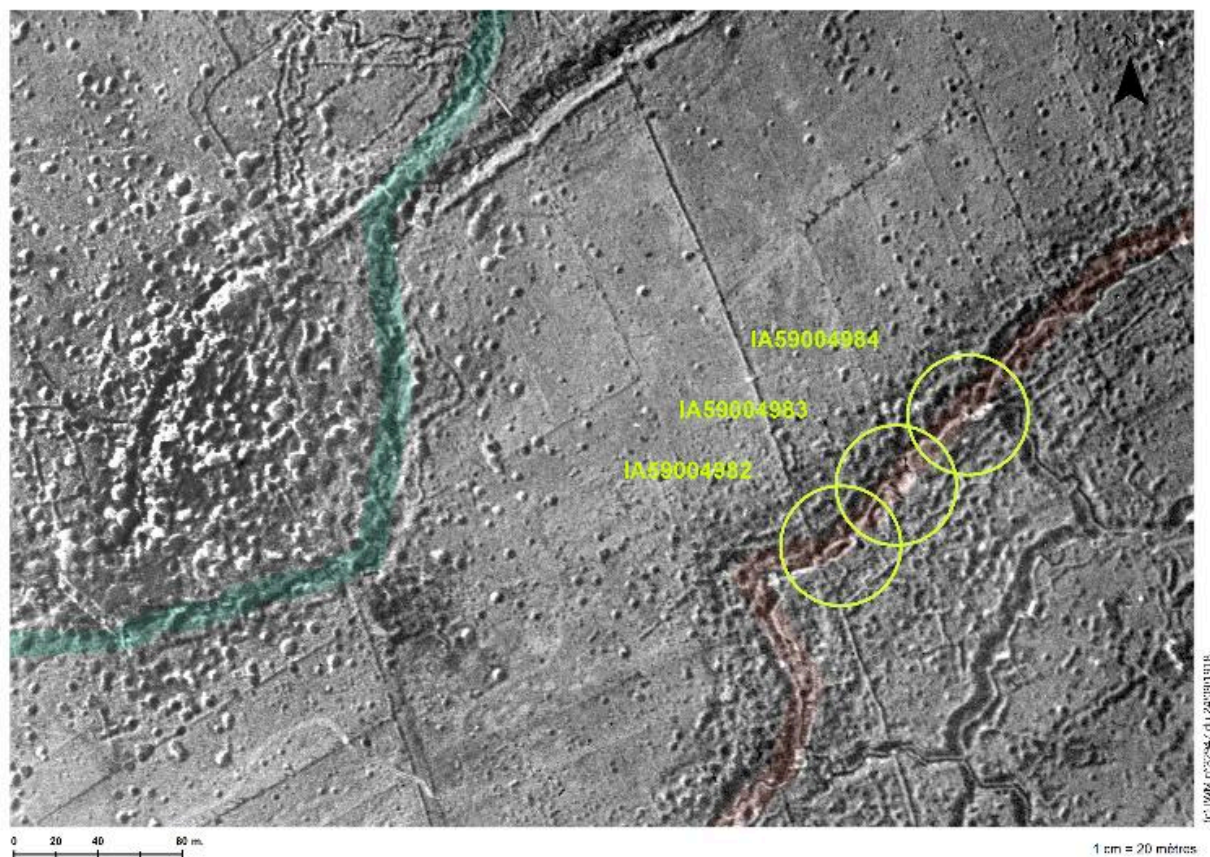
Situation de l'édifice (cercle médiant) sur une photographie aérienne britannique du 24/09/1918. Les lignes de front ont été matérialisées  
Phot. Jean-Marc Ramette  
IVR32\_20175900952NUCA

Situation de l'édifice (cercle médiant) sur une photographie aérienne britannique du 24/09/1918. Les lignes de front ont été matérialisées

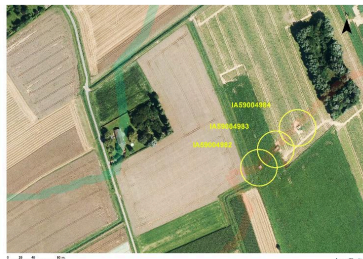
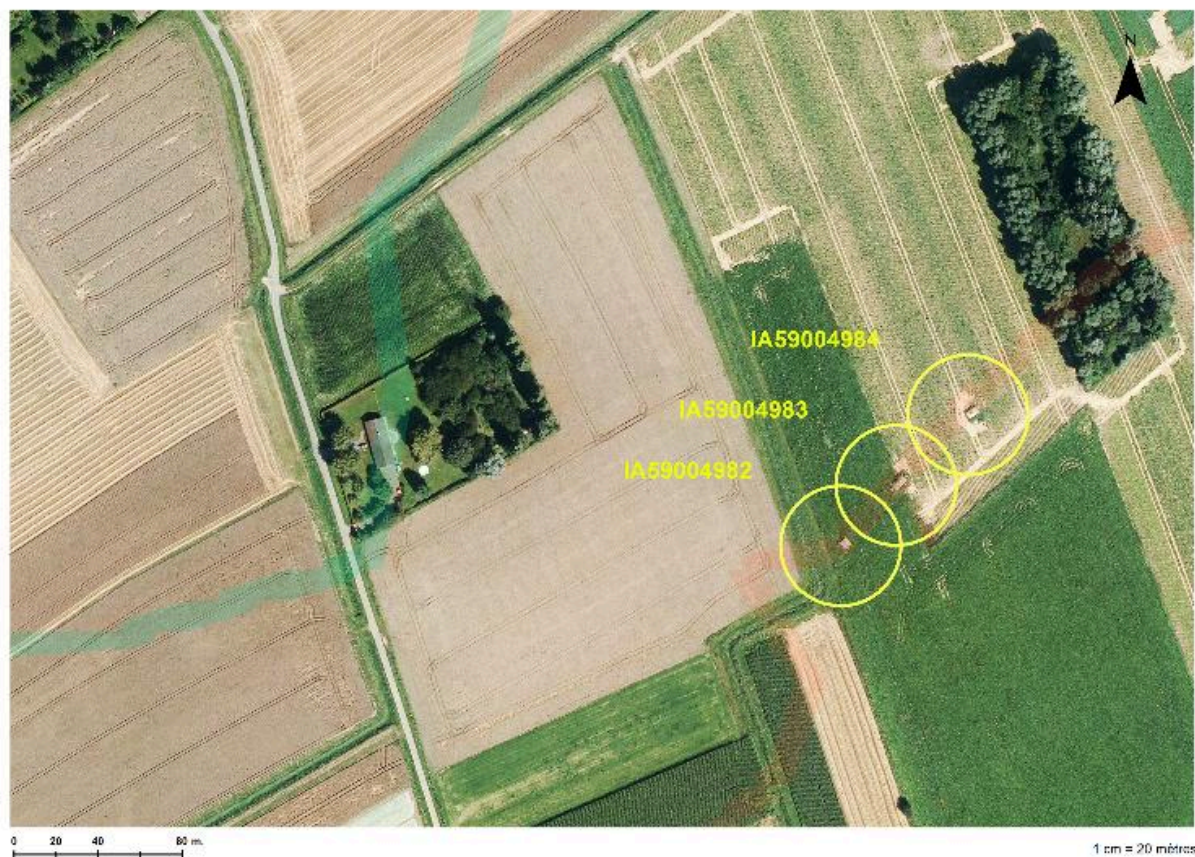
Situation de l'édifice (cercle médiant) sur une photographie aérienne de 2014. Les anciennes lignes de front ont été matérialisées.  
Phot. Jean-Marc Ramette  
IVR32\_20175900953NUCA

Situation de l'édifice (cercle médiant) sur une photographie aérienne de 2014. Les anciennes lignes de front ont été matérialisées.

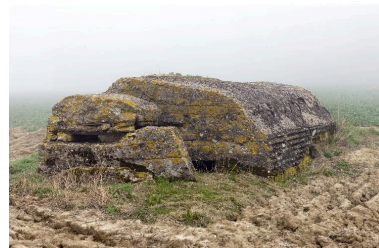
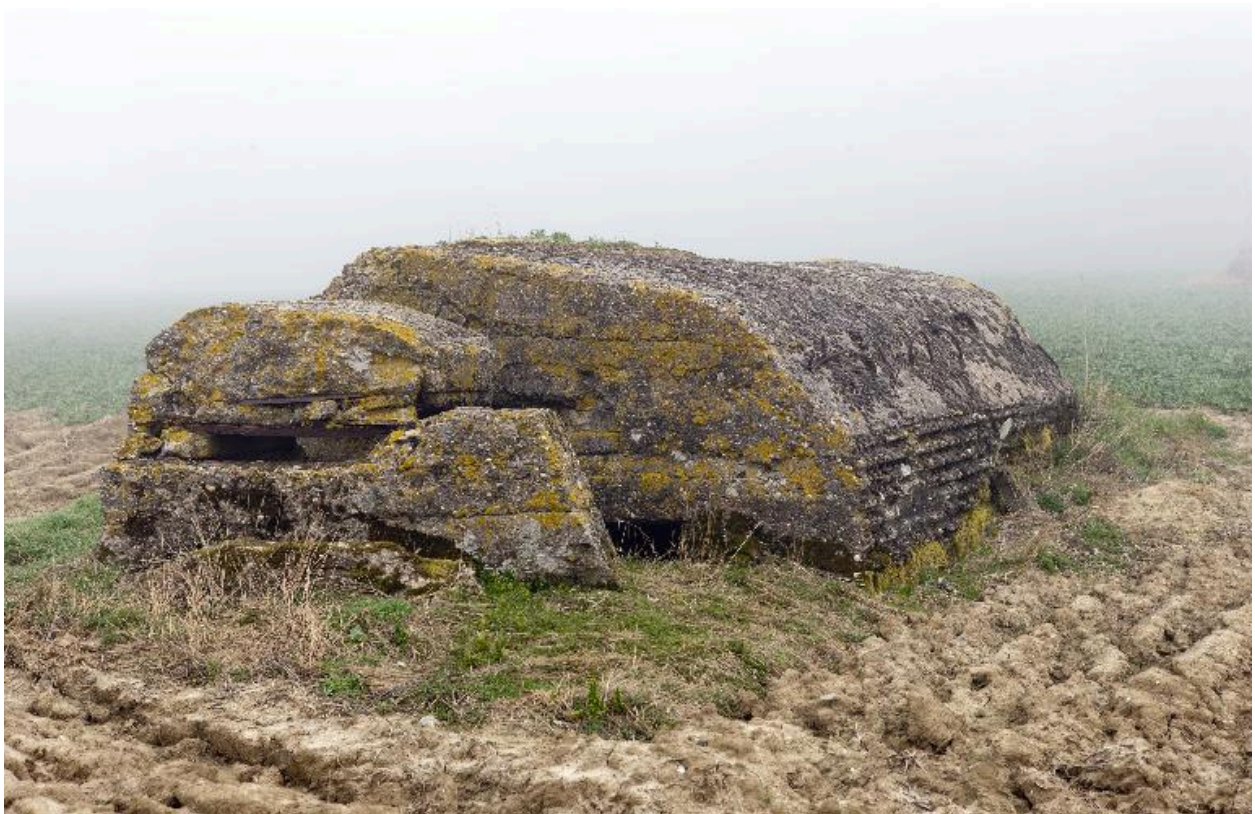
Vue de trois-quarts vers le nord-est. Au premier plan une des deux entrées pare-souffle.  
Phot. Pierre Thibaut  
IVR31\_20145905443NUCA

Vue de trois-quarts vers le nord-est. Au premier plan une des deux entrées pare-souffle.

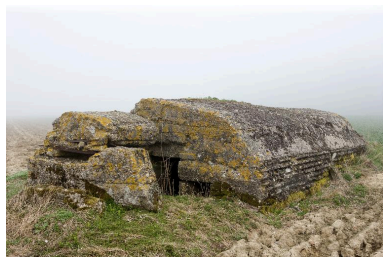
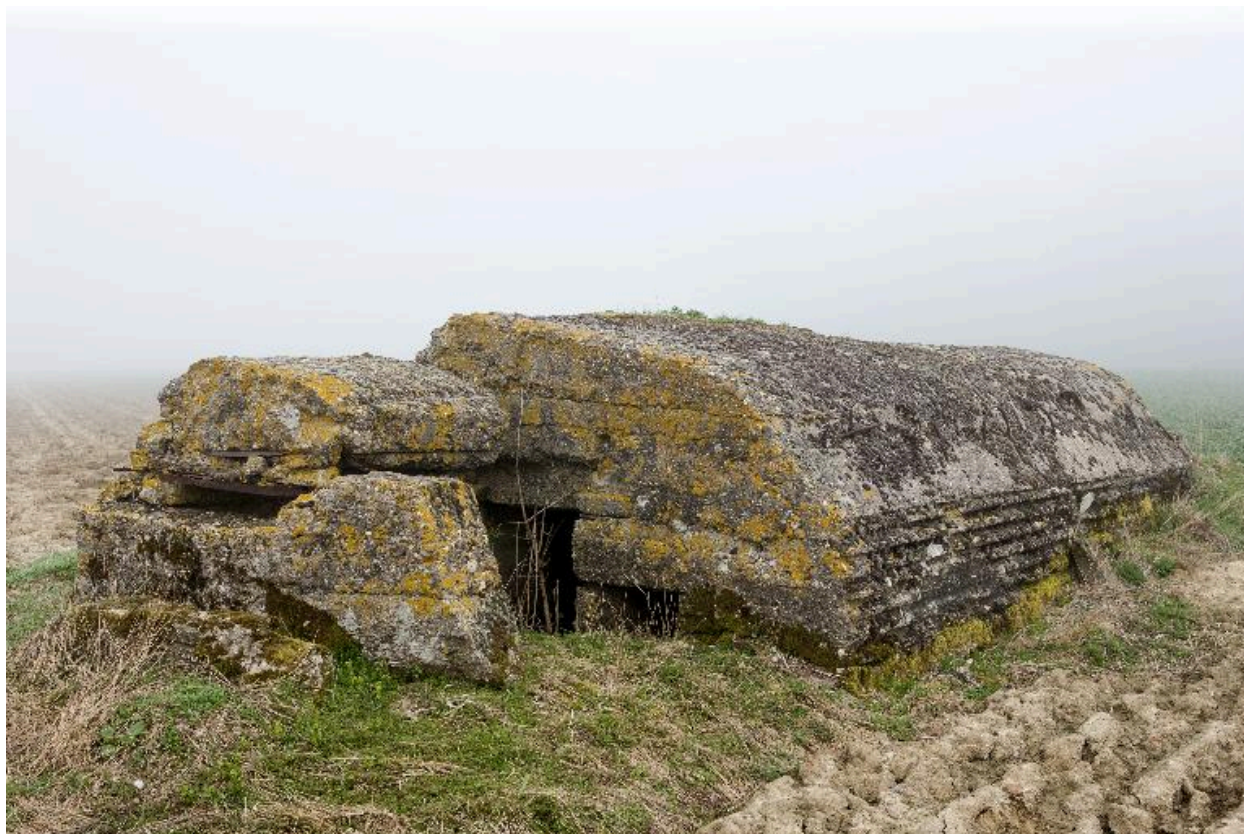
Vue de trois-quarts vers le nord-est. Au premier plan une des deux entrées pare-souffle.  
Phot. Pierre Thibaut  
IVR31\_20145905442NUCA

Vue de trois-quarts vers le nord-est. Au premier plan une des deux entrées pare-souffle.

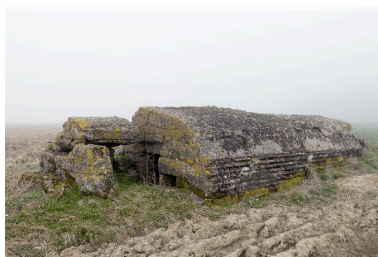
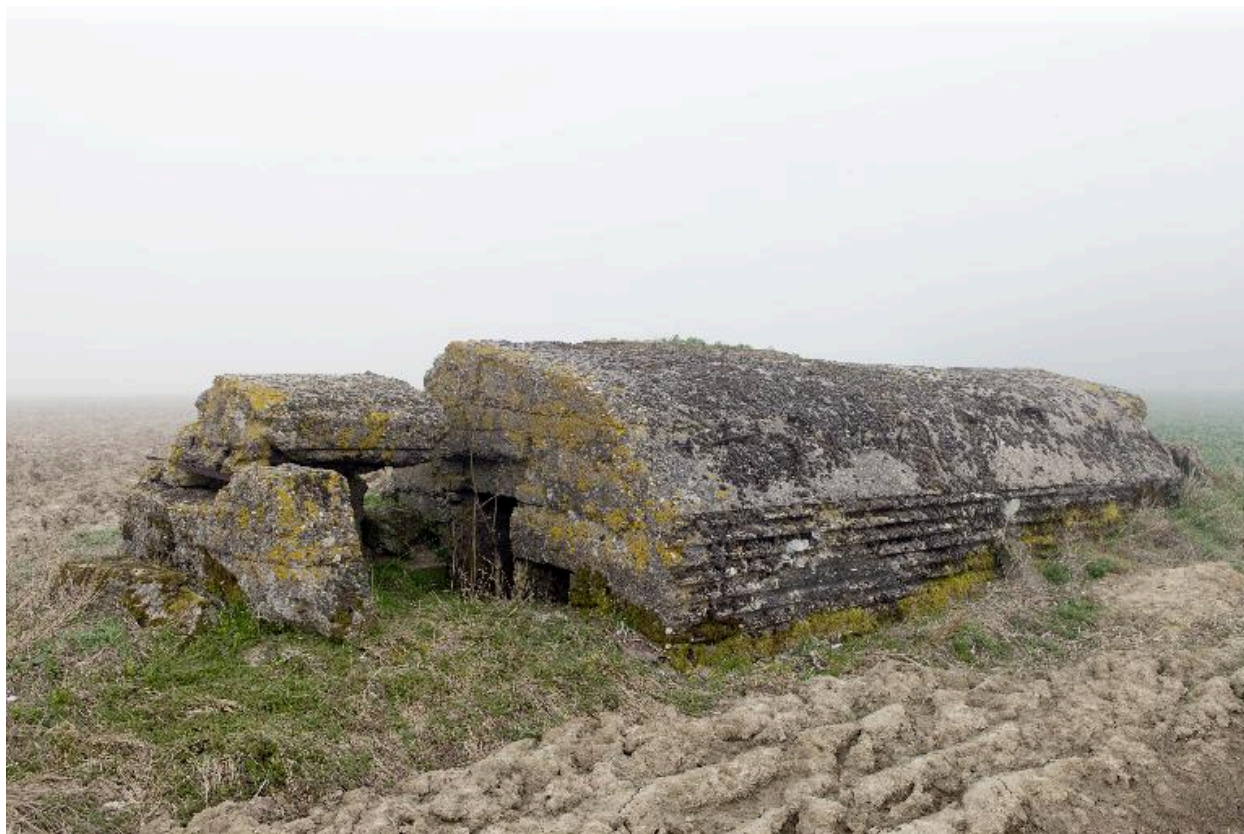
Vue de trois-quarts vers le nord. A gauche, une des deux entrées pare-souffle.  
Phot. Pierre Thibaut  
IVR31\_20145905441NUCA

Vue de trois-quarts vers le nord. A gauche, une des deux entrées pare-souffle.

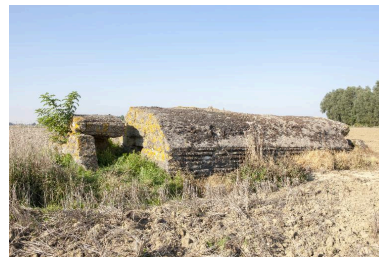
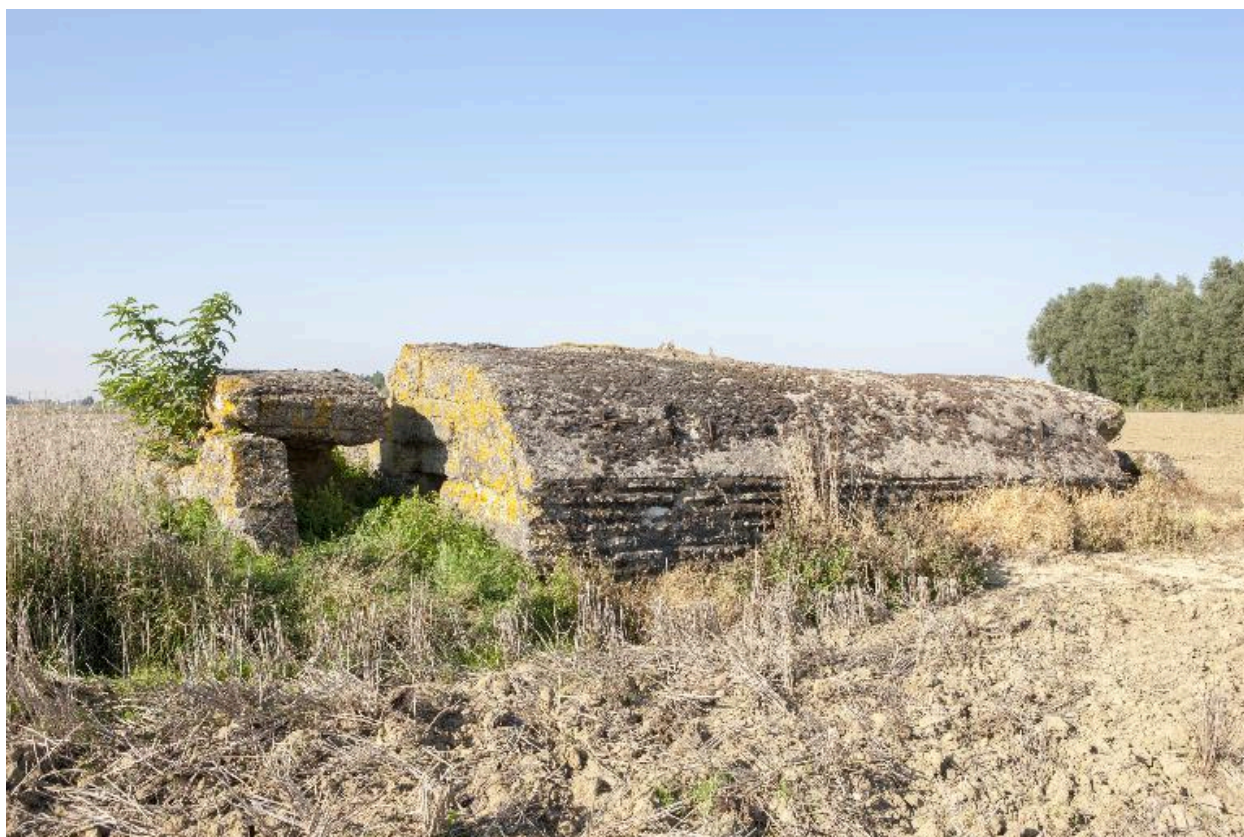
Vue générale vers le nord  
Phot. Pierre Thibaut  
IVR31\_20155901700NUCA

Vue générale vers le nord

Cette casemate à personnel a été construite parallèlement au front ce qui lui permet d'avoir un accès à chaque extrémité. Chaque entrée est protégée par un dispositif pare-souffle en béton armé (aujourd'hui passablement disloqué) et encadrée de deux baies ébrasées vers le bas. L'intérieur révèle une voûte en plein-cintre réalisée à partir de sections de tôles ondulées cintrées, fixées sur 2 fers en U rivetés dos-à-dos et servant de clé de voûte ; ses dimensions extérieures sont de 4m de large pour 7 m de longueur (10 avec les pare-souffles).

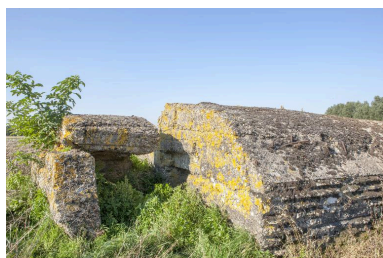
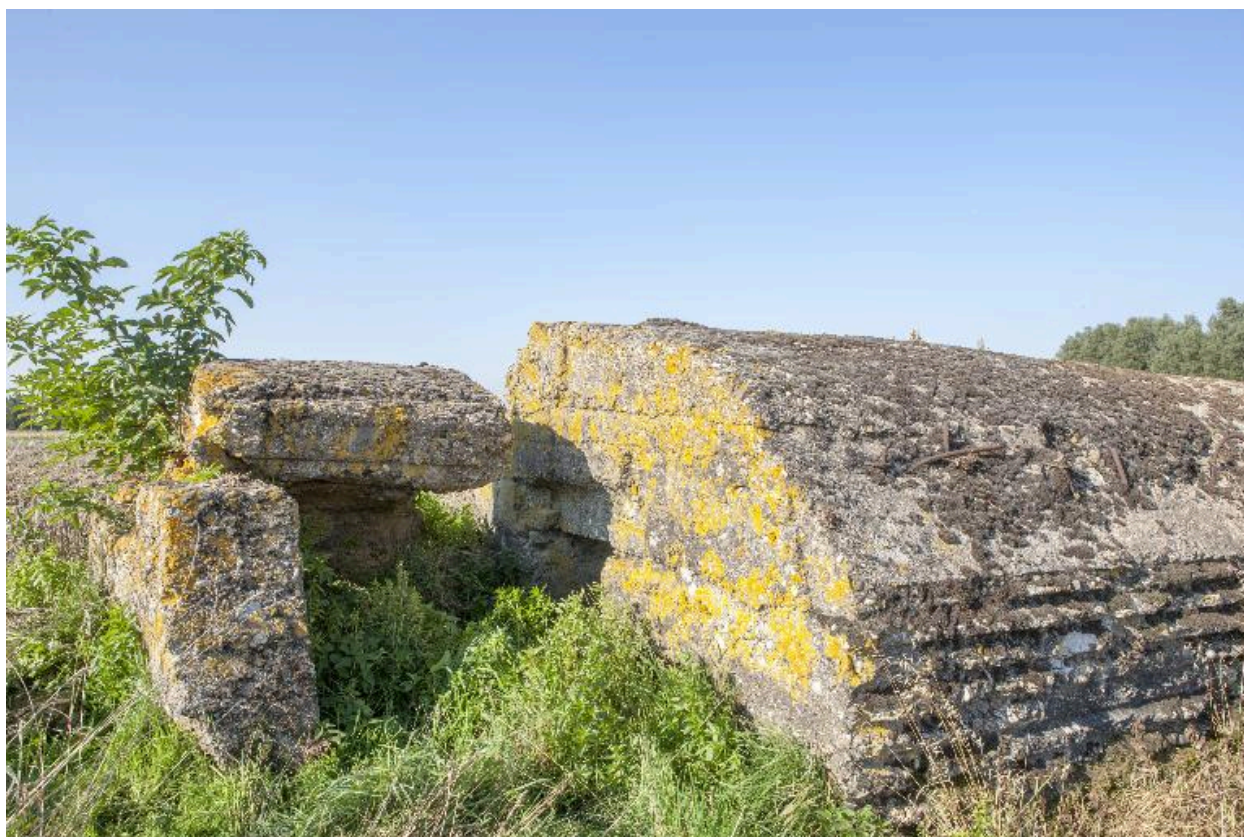
Dispositif pare-souffle de l'entrée ouest  
Phot. Pierre Thibaut  
IVR31\_20155901699NUCA

Dispositif pare-souffle de l'entrée ouest

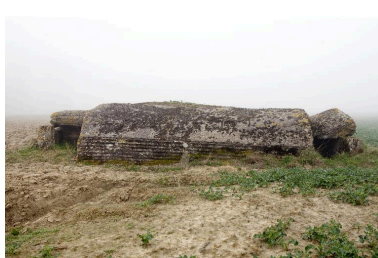
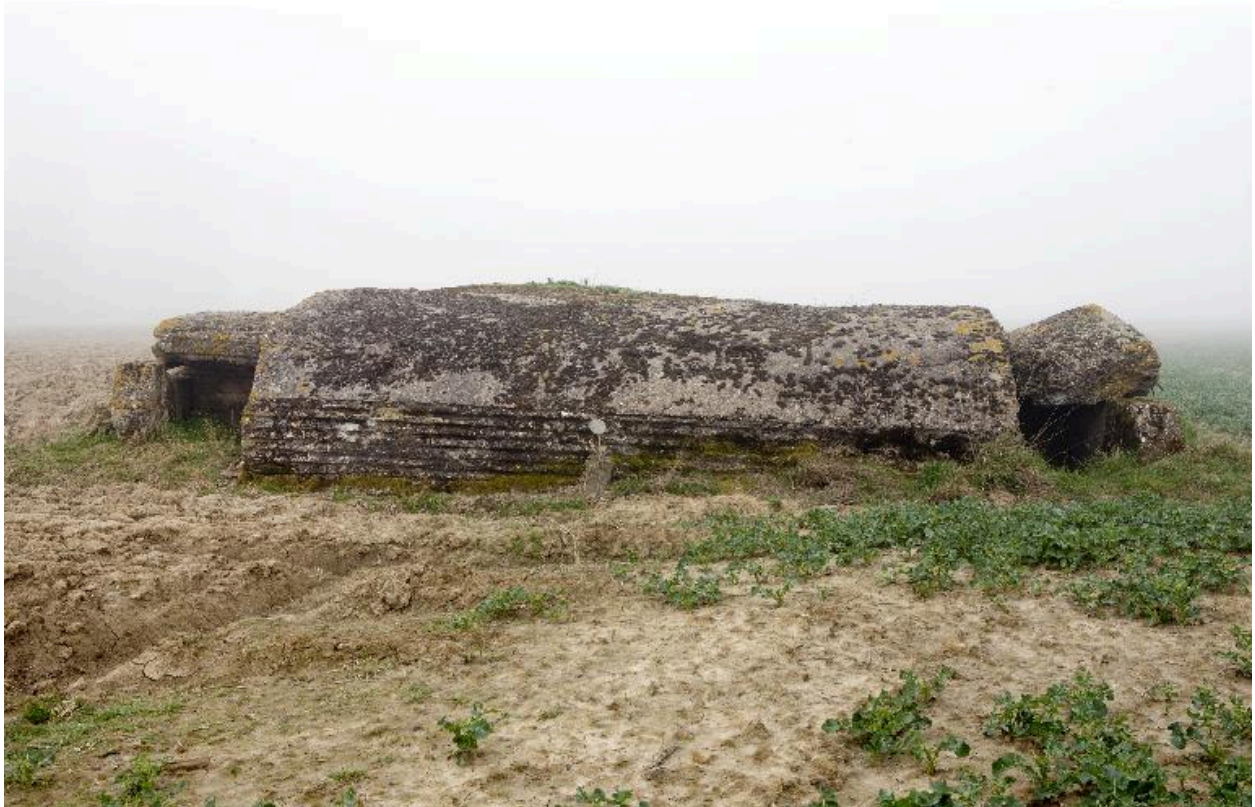
Vue frontale, vers le nord-ouest. De part et d'autre les deux entrées protégées par un dispositif pare-souffle.  
Phot. Pierre Thibaut  
IVR31\_20145905444NUCA

Vue frontale, vers le nord-ouest. De part et d'autre les deux entrées protégées par un dispositif pare-souffle.

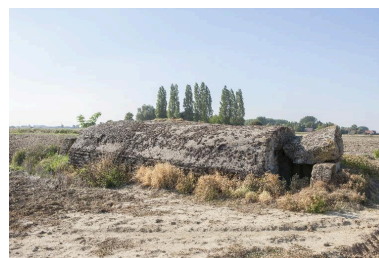
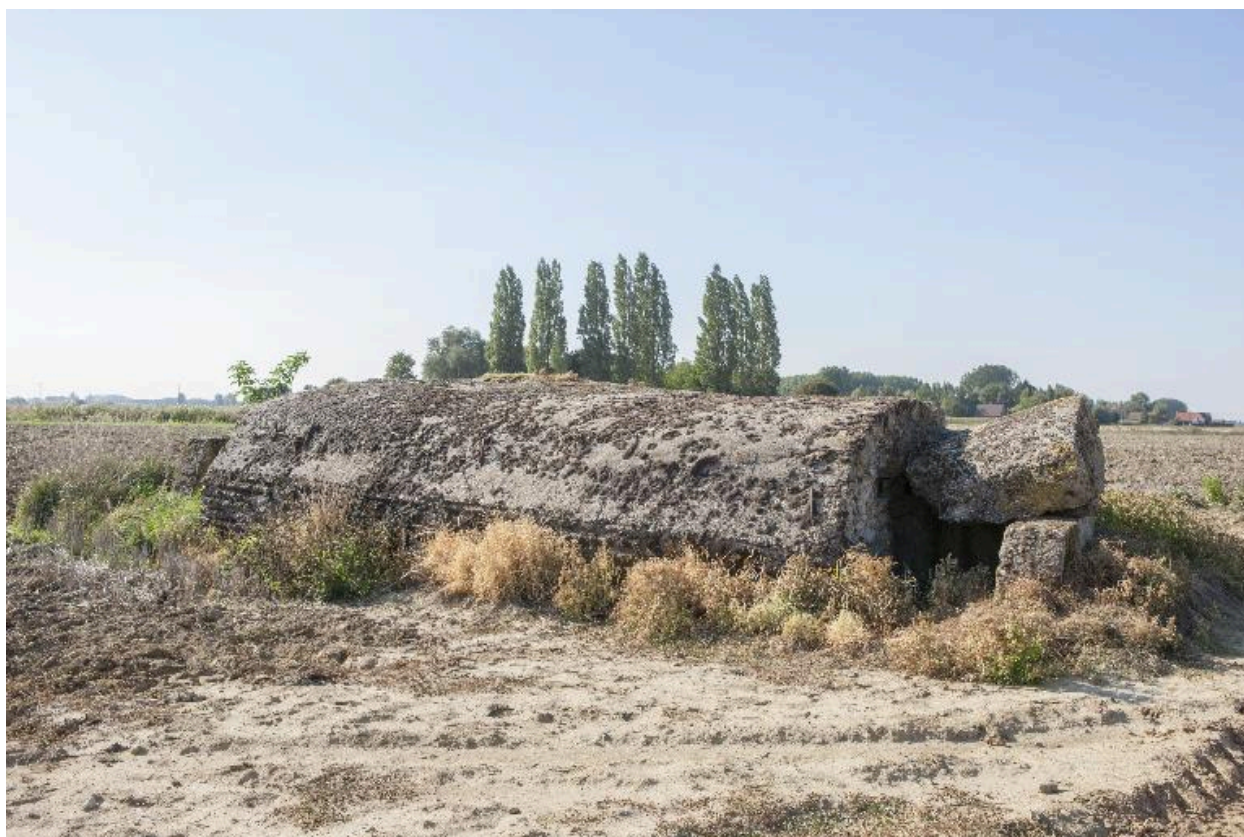
Vue générale vers le nord-ouest  
Phot. Pierre Thibaut  
IVR31\_20155901701NUCA

Vue générale vers le nord-ouest

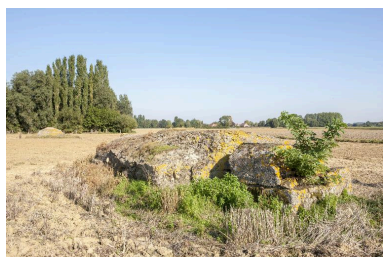
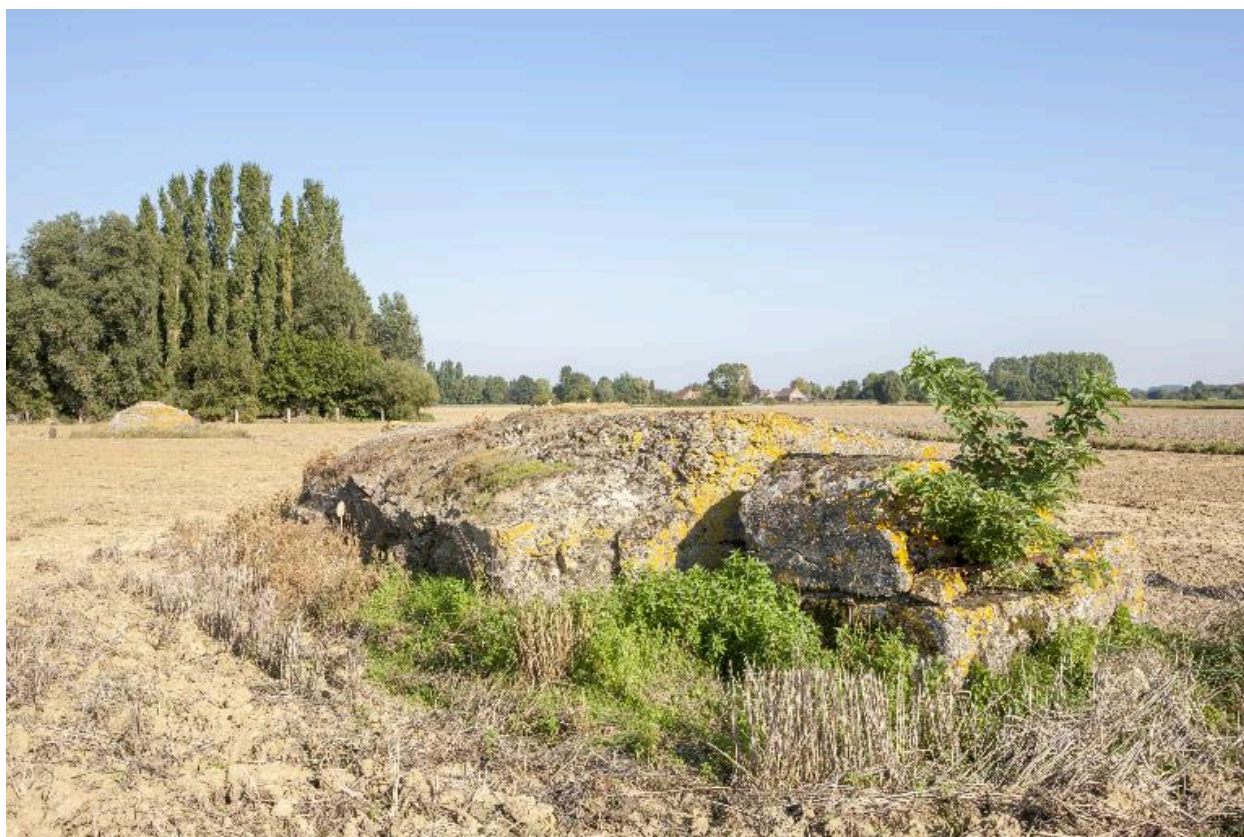
IVR31\_20155901702NUCA

Elévation sur le front, vers l'est. Au premier plan une des deux entrées.

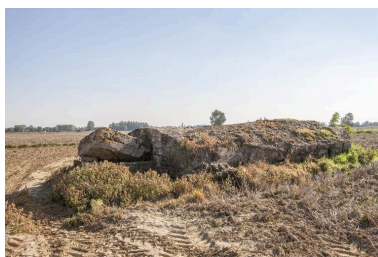
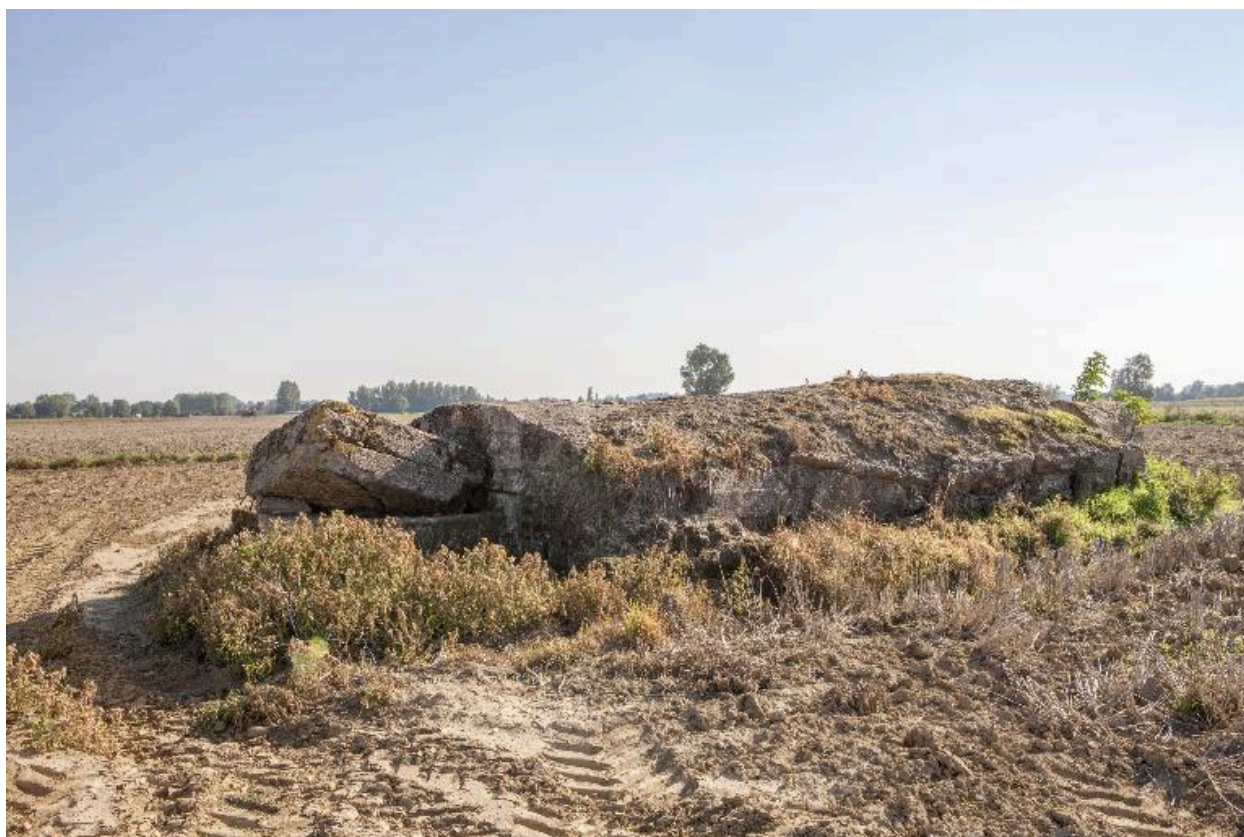
IVR31\_20155901703NUCA

Elévation sur le front, vers le sud

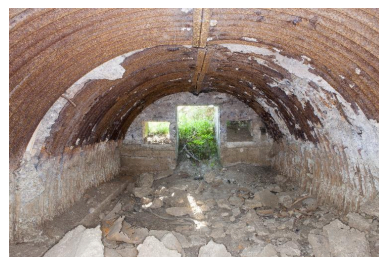
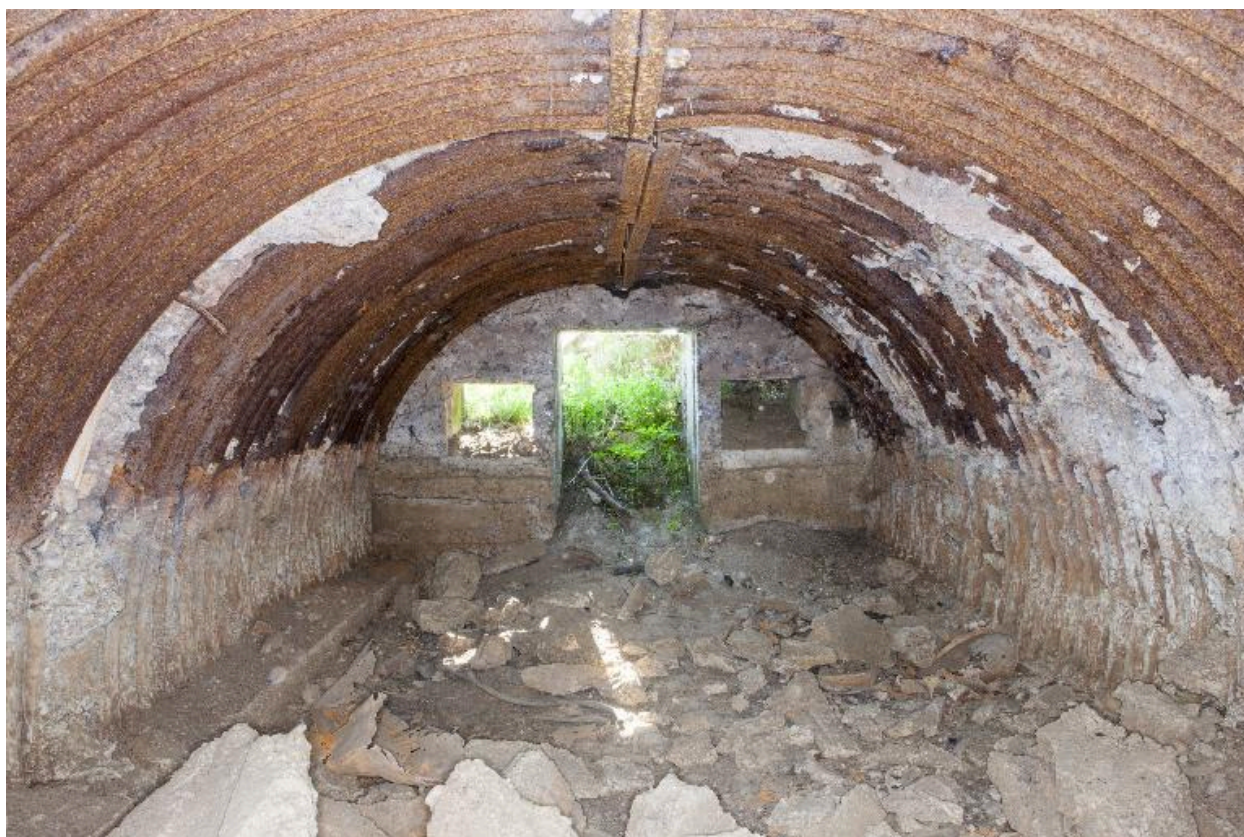
IVR31\_20155901697NUCA

Vue intérieure, vers le sud-ouest

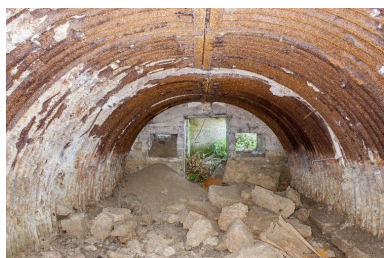
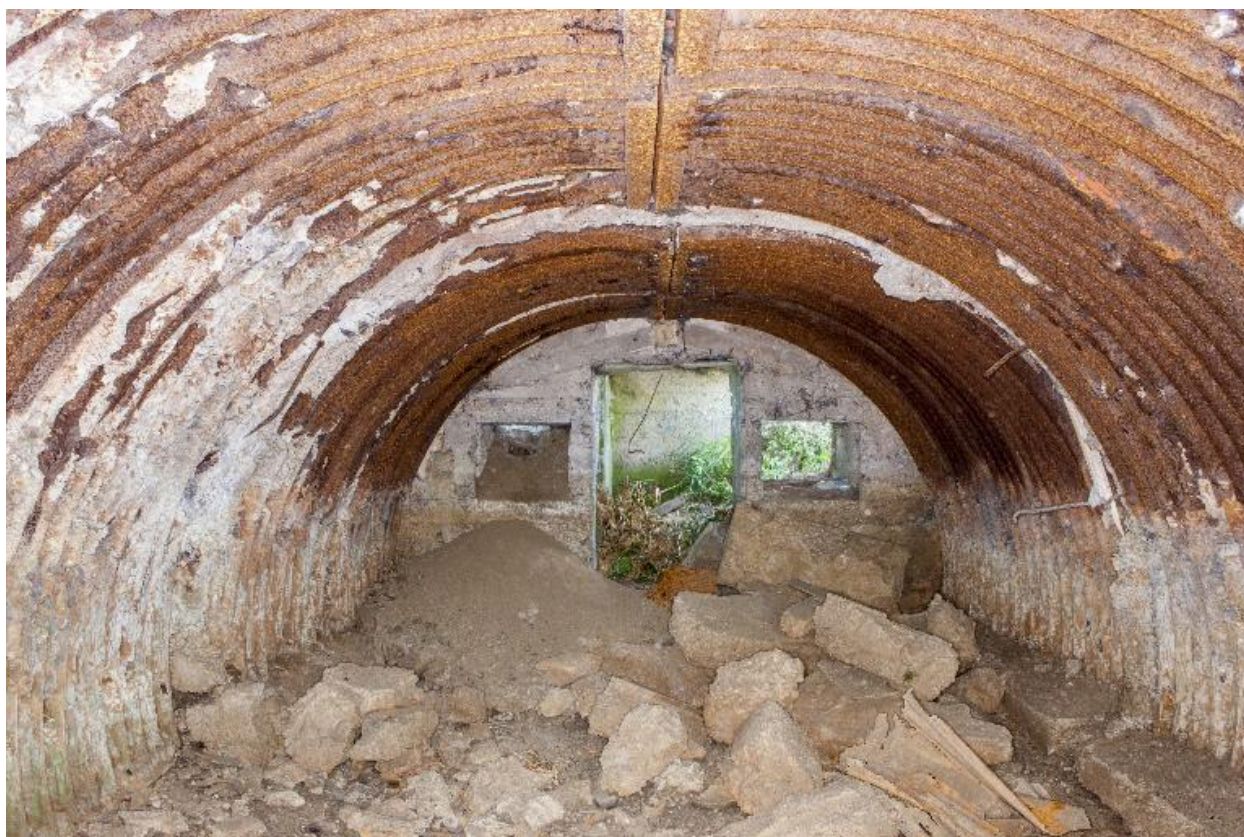
IVR31\_20155901698NUCA

Vue intérieure, vers le nord-est
