Hauts-de-France, Aisne
Chavignon

Ferme de la Tuilerie

Numéro de dossier : IA02001773
Date de l'enquête initiale : 2003
Date(s) de rédaction : 2003
Cadre de l'étude : patrimoine de la Reconstruction Chemin des Dames
Degré d'étude : étudié

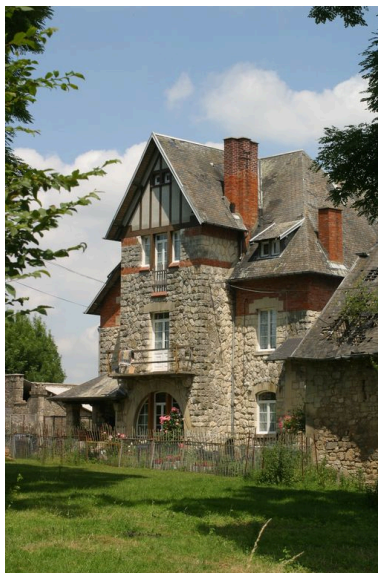
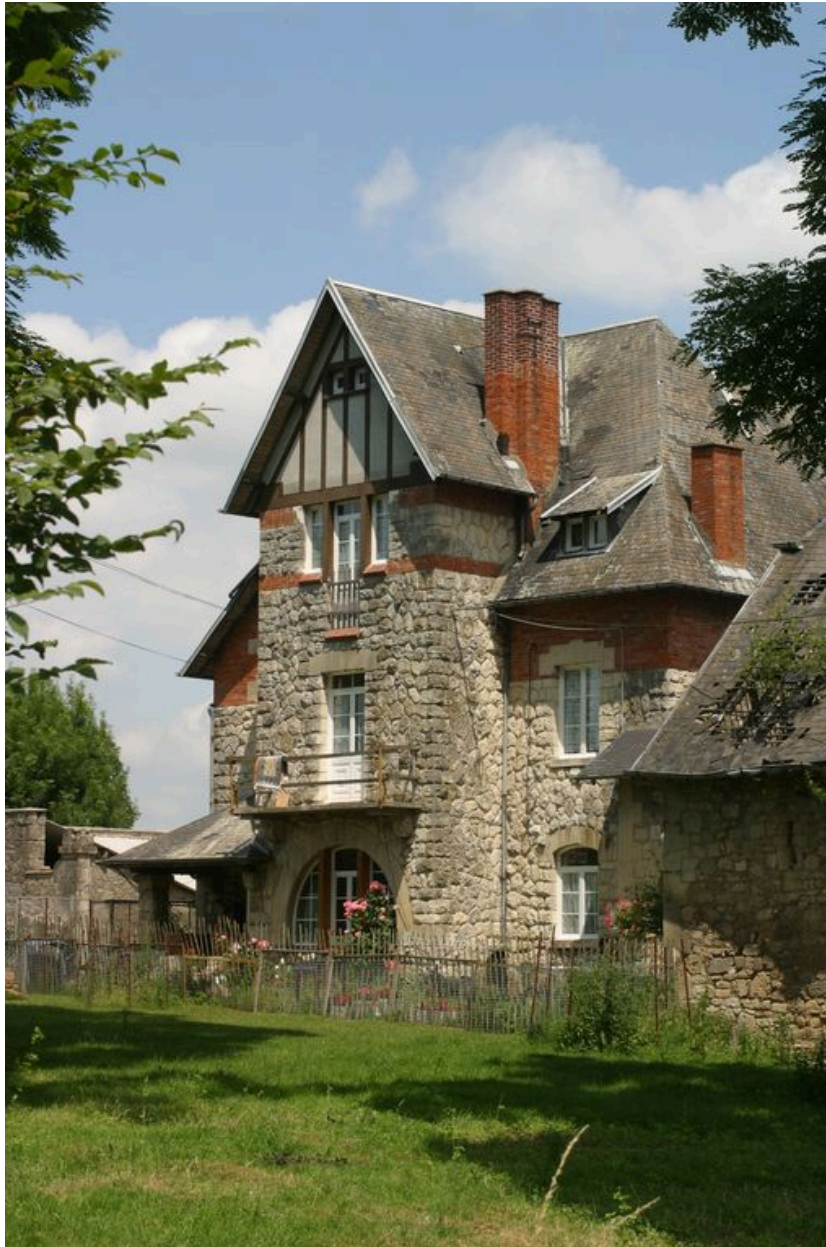
Vue du logis.
Phot. Inès Guérin
IVR22_20030202301NUCA

Vue du logis.

Le logis se développe en retrait de la voie de circulation, sur le côté ouest de la propriété. L'élévation de ses murs est entièrement confiée au blocage de moellons de calcaire simplement ébousiné, appareillés à joints creux en ciment. Les pignons ont reçu un enduit à faux colombages. L'étage et le niveau sous comble sont pourvus d'un toit à longs pans qui s'achève en croupe sur un des côtés, le tout couvert d'ardoise synthétique. Les baies de formes diverses dont le pourtour est en brique sont distribuées de façon symétrique. L'entrée de la propriété est occupée par un pigeonnier. Les autres bâtiments agricoles (grange, fenil, étable) construits en blocage de moellons sont disposés autour de la cour fermée.

Les faux colombages utilisés aux pignons sont une évocation du style néo-normand. L'imbrication complexe des volumes, l'utilisation de matériaux divers, la forme recherchée de la couverture confèrent au logis une certaine originalité qui le

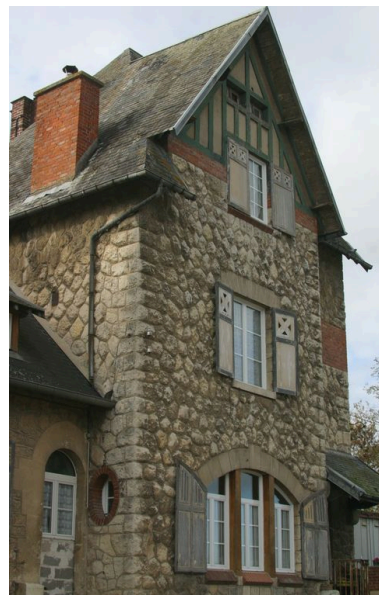
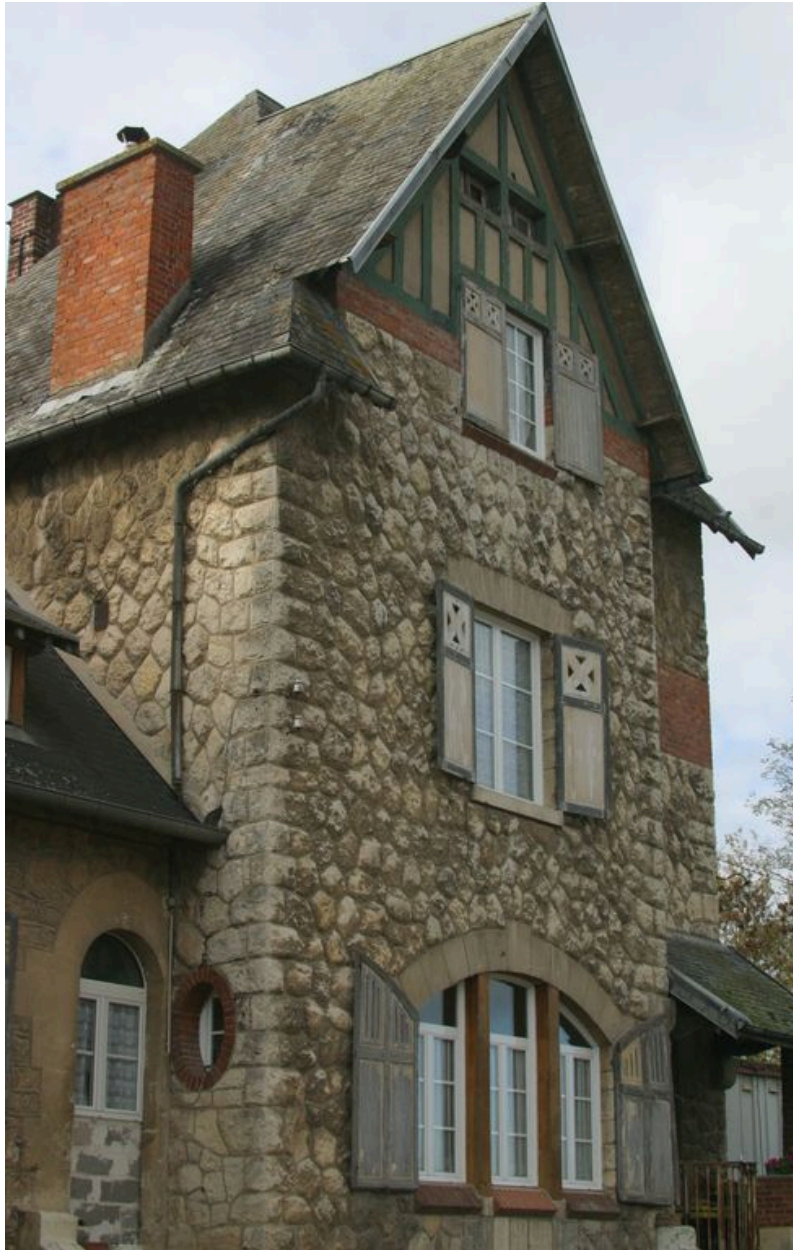
Vue du logis depuis la cour.
Phot. Inès Guérin
IVR22_20030202918NUCA

Vue du logis depuis la cour.

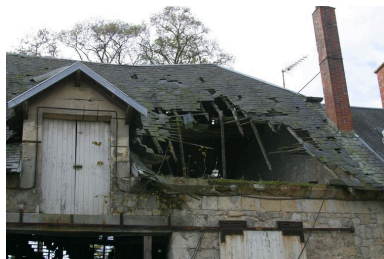
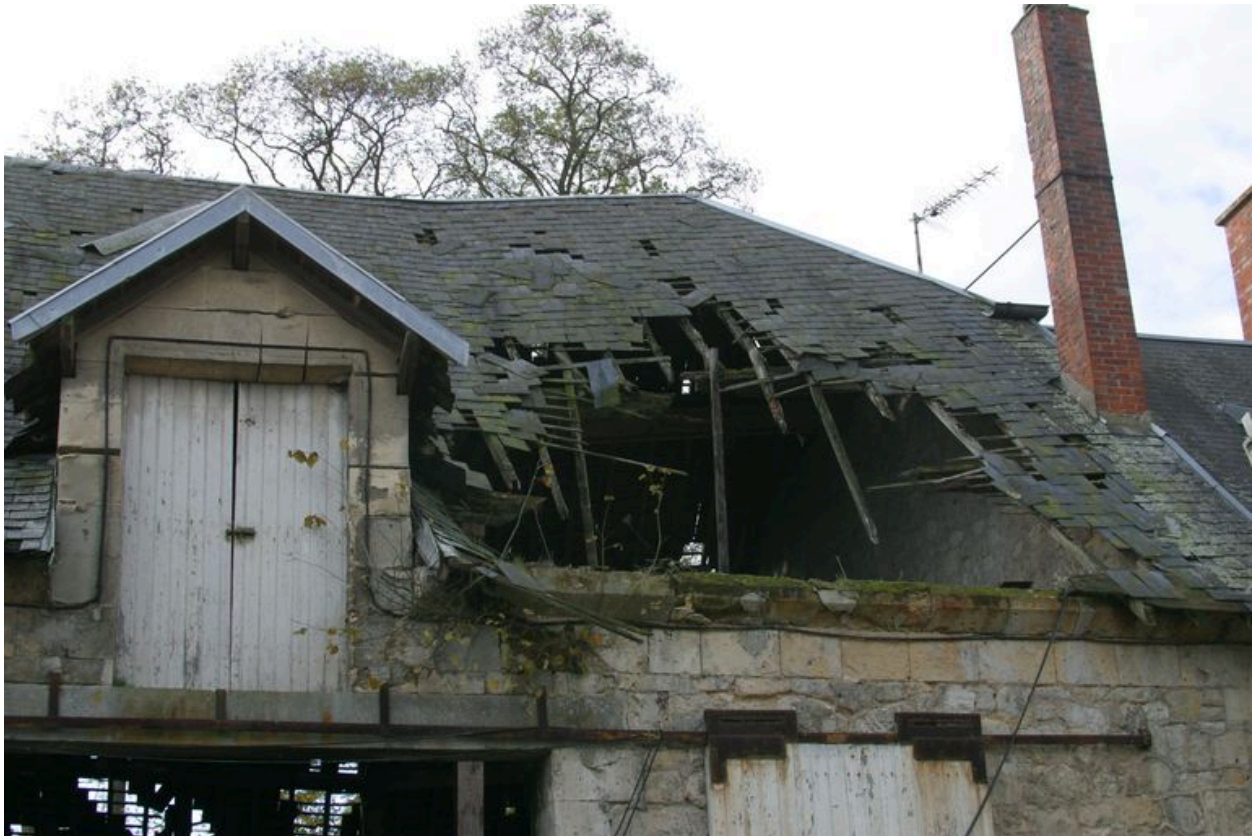
Etat actuel du bâtiment
accolé au logis.
Phot. Inès Guérin
IVR22_20030202919NUCA

Etat actuel du bâtiment accolé au logis.

distingue des maisons d'habitation traditionnelles largement rencontrées sur le Chemin des Dames. Ayant aujourd'hui abandonné sa fonction agricole primitive (converti en casse), le complexe architectural semble être laissé en partie à l'abandon, notamment les bâtiments annexes non entretenus.
