Hauts-de-France, Aisne
Dampleux
rue Valère-Bouchain

Église paroissiale Saint-Leu

Numéro de dossier : IA00066989
Date de l'enquête initiale : 1985
Date(s) de rédaction : 1988
Cadre de l'étude : inventaire topographique canton de Villers-Cotterêts
Degré d'étude : étudié
Référence du dossier Monument Historique : PA00115649

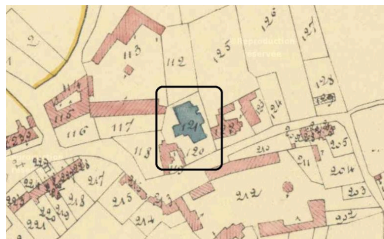
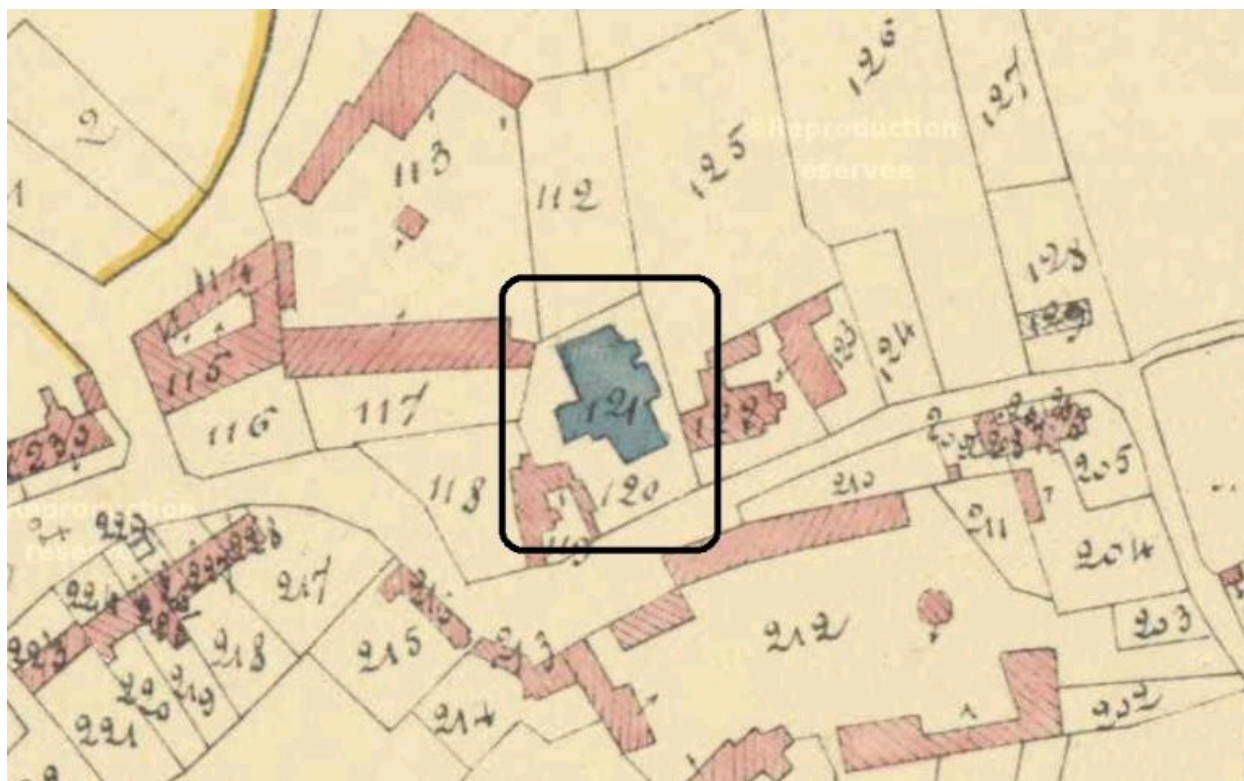
Plan-masse et de situation de l'église, extrait de la section A1 du plan cadastral de 1835 (AD Aisne : 3P0286_02).

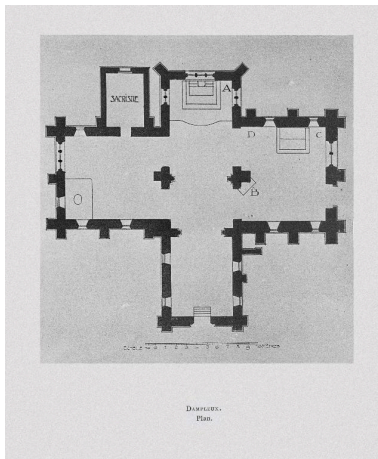
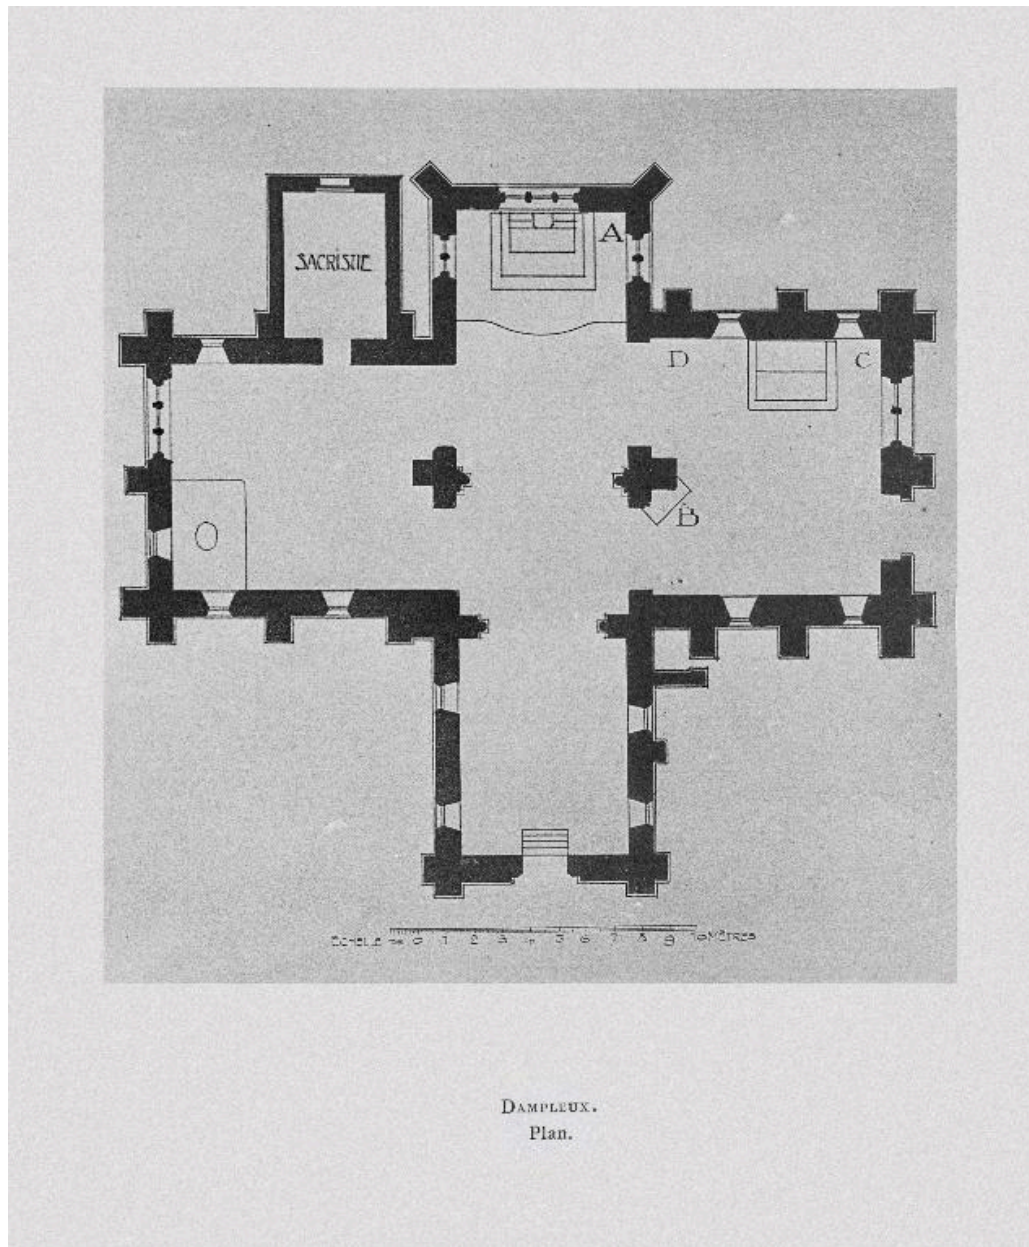
Plan de l'église, relevé par Étienne Moreau-Nélaton vers 1914, in Les Églises de chez nous. Arrondissement de Soissons, t. 1.

L'église Saint-Leu de Dampleux présente un plan remarquable par la disproportion qui règne entre les différentes parties qui la constituent. Bâtie selon un plan en croix latine, elle est formée d'une nef étroite et peu profonde, sans collatéraux, d'un très vaste transept-bas, puis d'un chœur à chevet plat. La sacristie est adossée au mur oriental du bras nord du transept. Le clocher domine la première travée de la croisée du transept. Il est accessible depuis l'extérieur par un escalier en vis

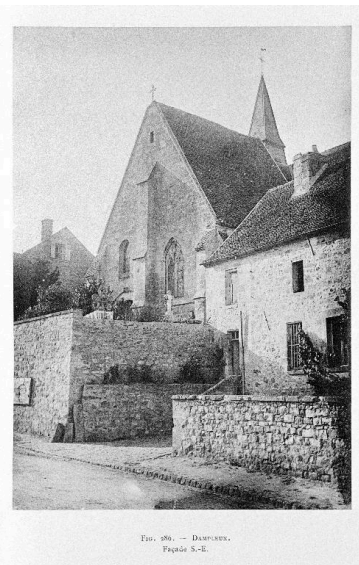
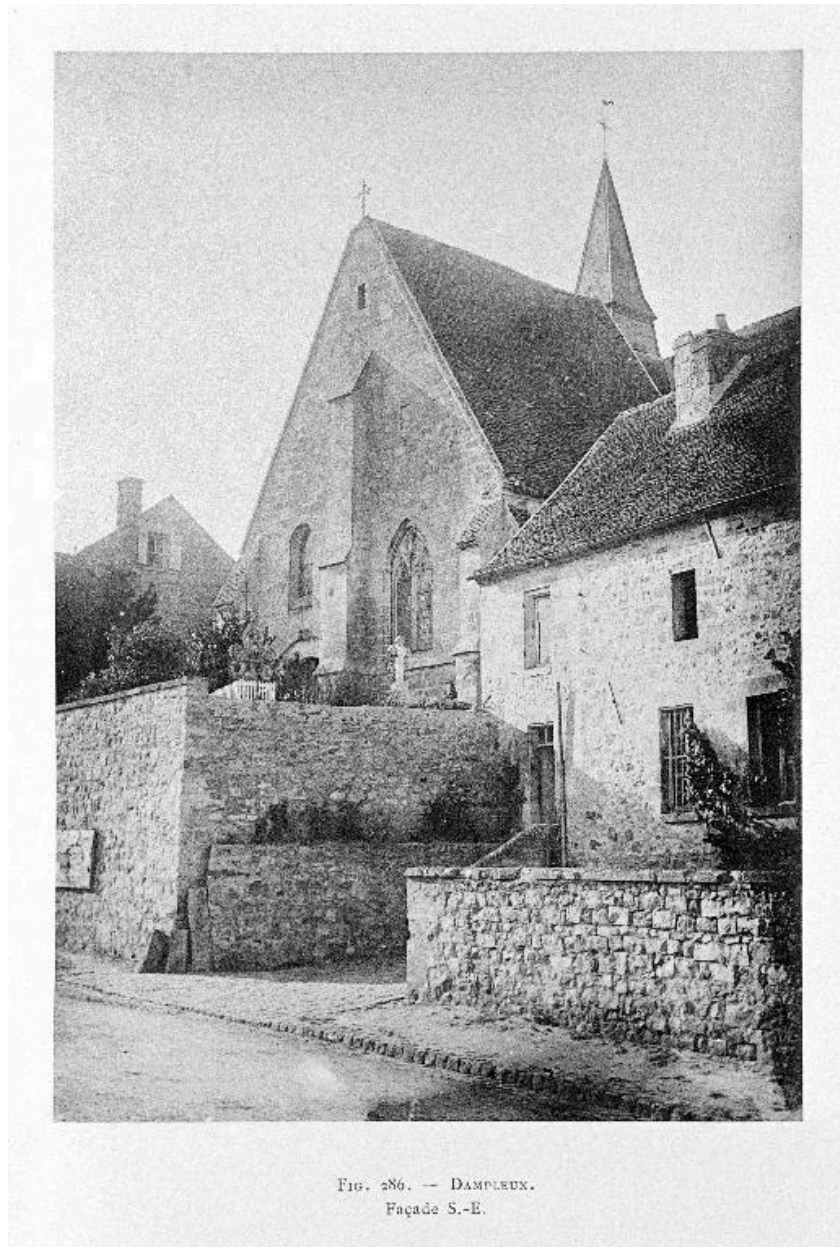
Vue d'ensemble sud-est de l'église et de son environnement, réalisée par Étienne Moreau-Nélaton en août 1911, in Les Églises de chez nous. Arrondissement de Soissons, t. 1, fig. 286.

Vue d'ensemble sud-est de l'église et de son environnement, réalisée par Étienne Moreau-Nélaton en août 1911, in *Les Églises de chez nous. Arrondissement de Soissons*, t. 1, fig. 286.

- **DAMPLEUX. Façade S.-E.**, impr. photoméc., par Étienne Moreau-Nélaton, photographe, 28 août 1911. In : MOREAU-NÉLATON, Étienne. *Les Églises de chez nous. Arrondissement de Soissons*. Paris : H. Laurens, 1914, t. 1, fig. 286.

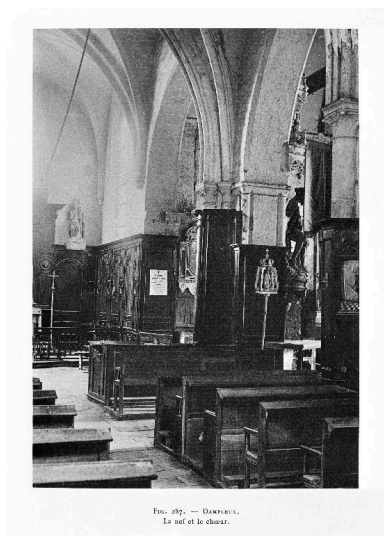
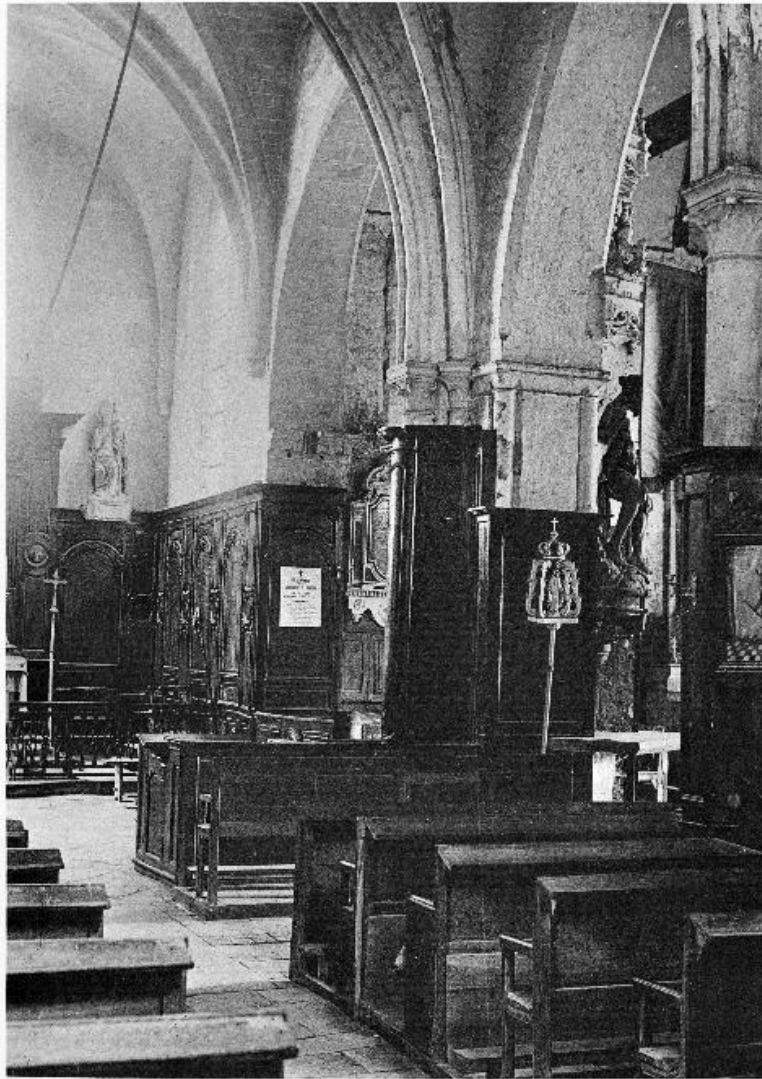
FIG. 287. — DAMPLEUX.
La nef et le chœur.

Vue de la partie sud de la croisée du transept et du chœur, réalisée par Étienne Moreau-Nélaton en août 1911, in Les Églises de chez nous. Arrondissement de Soissons, t. 1, fig. 287.

Vue de la partie sud de la croisée du transept et du chœur, réalisée par Étienne Moreau-Nélaton en août 1911, in *Les Églises de chez nous. Arrondissement de Soissons*, t. 1, fig. 287.

- **DAMPLEUX. La nef et le chœur**, impr. photoméc., par Étienne Moreau-Nélaton, photographe, 28 août 1911. In : MOREAU-NÉLATON, Étienne. *Les Églises de chez nous. Arrondissement de Soissons*. Paris : H. Laurens, 1914, t. 1, fig. 287.

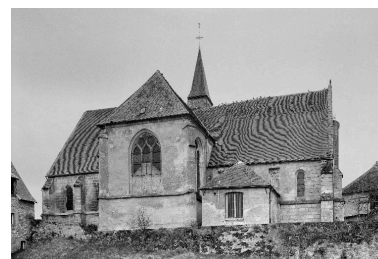
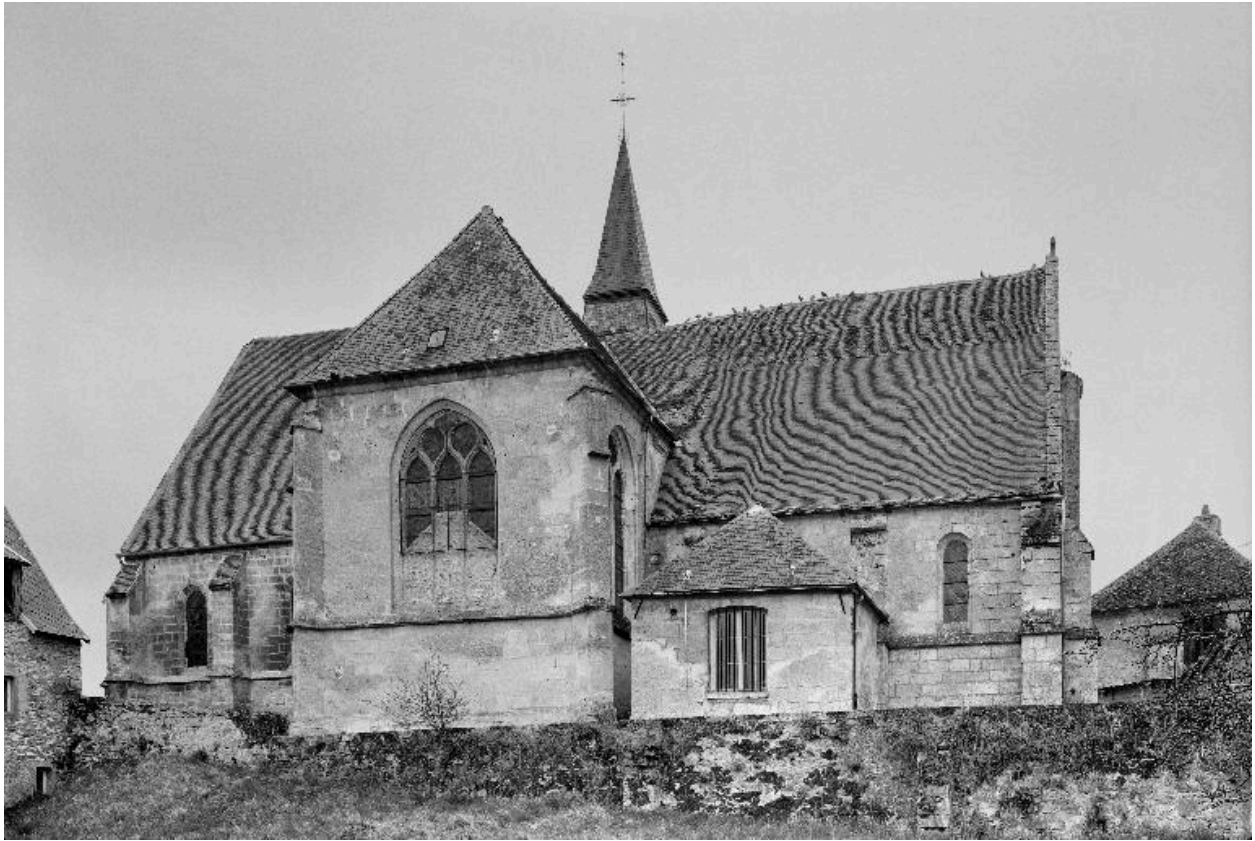
Vue générale du chevet, de la sacristie et de l'élévation orientale du transept.
Phot. Fabrice Charrondièrre
IVR22_19860200323X

Vue générale du chevet, de la sacristie et de l'élévation orientale du transept.

La couverture est réalisée en tuile plate, à l'exception du clocher, de la sacristie et d'une partie du chœur, qui sont couverts d'ardoise. Un toit à longs pans et pignon découvert recouvre la nef et chaque bras du transept. Le chœur et la sacristie sont protégés chacun par un toit à deux pans et à croupe. Le clocher est coiffé d'une flèche carrée.

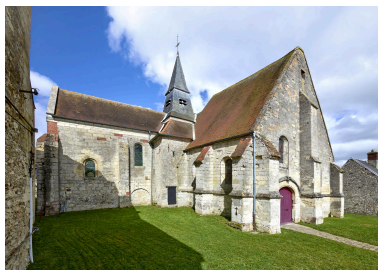
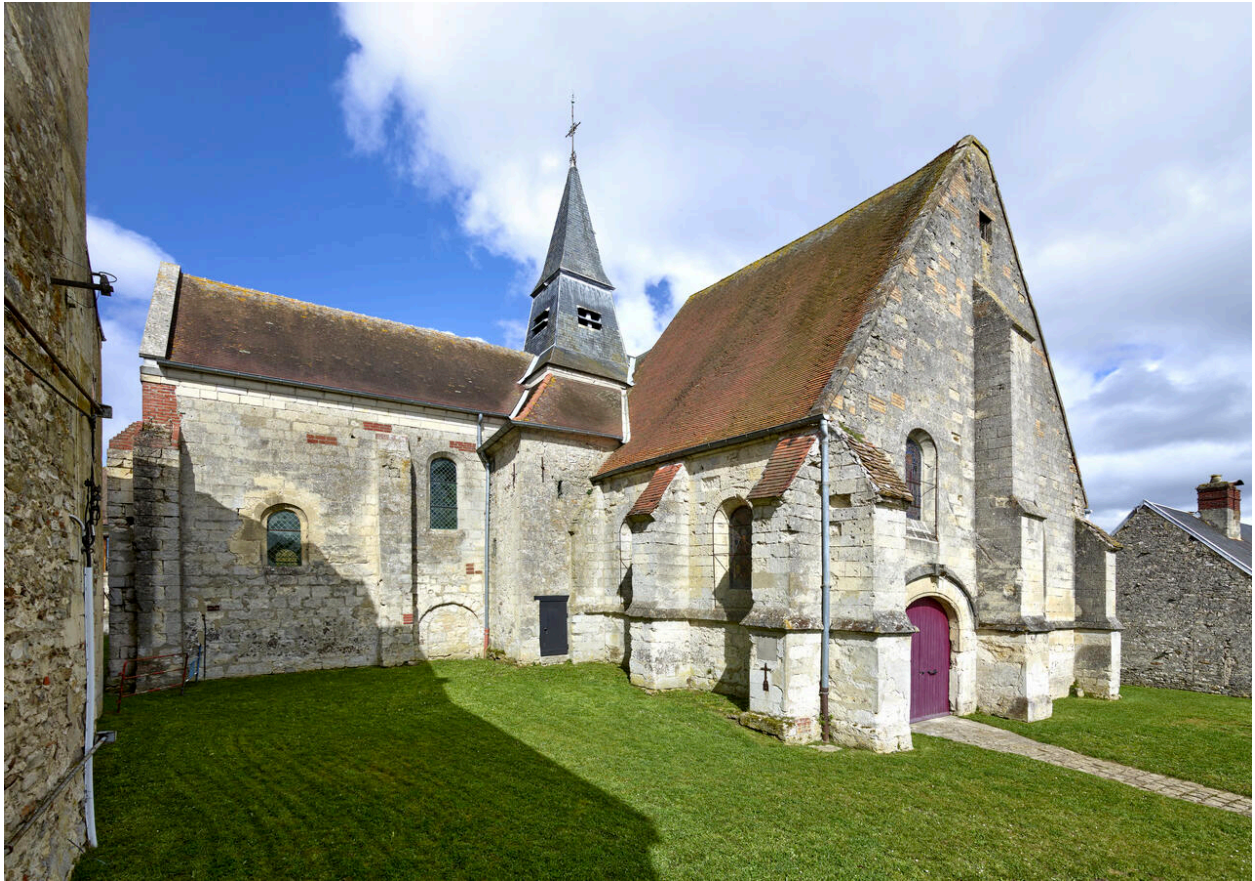
Vue de l'entrée du transept et
de l'élévation sud de la nef.
Phot. Thierry Lefébure
IVR32_20240200316NUCA

Vue de l'entrée du transept et de l'élévation sud de la nef.

- actuellement en bois - logé dans une tourelle carrée hors-œuvre, qui occupe l'angle rentrant formé par l'élévation sud de la nef et le mur ouest du bras sud du transept.

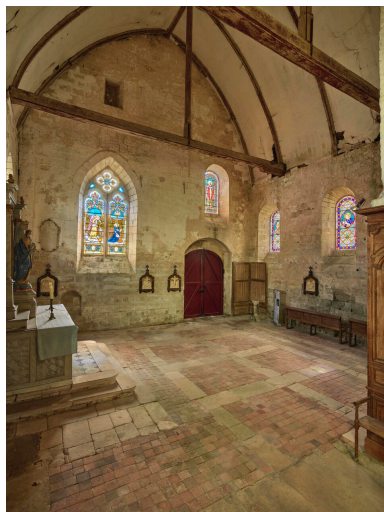
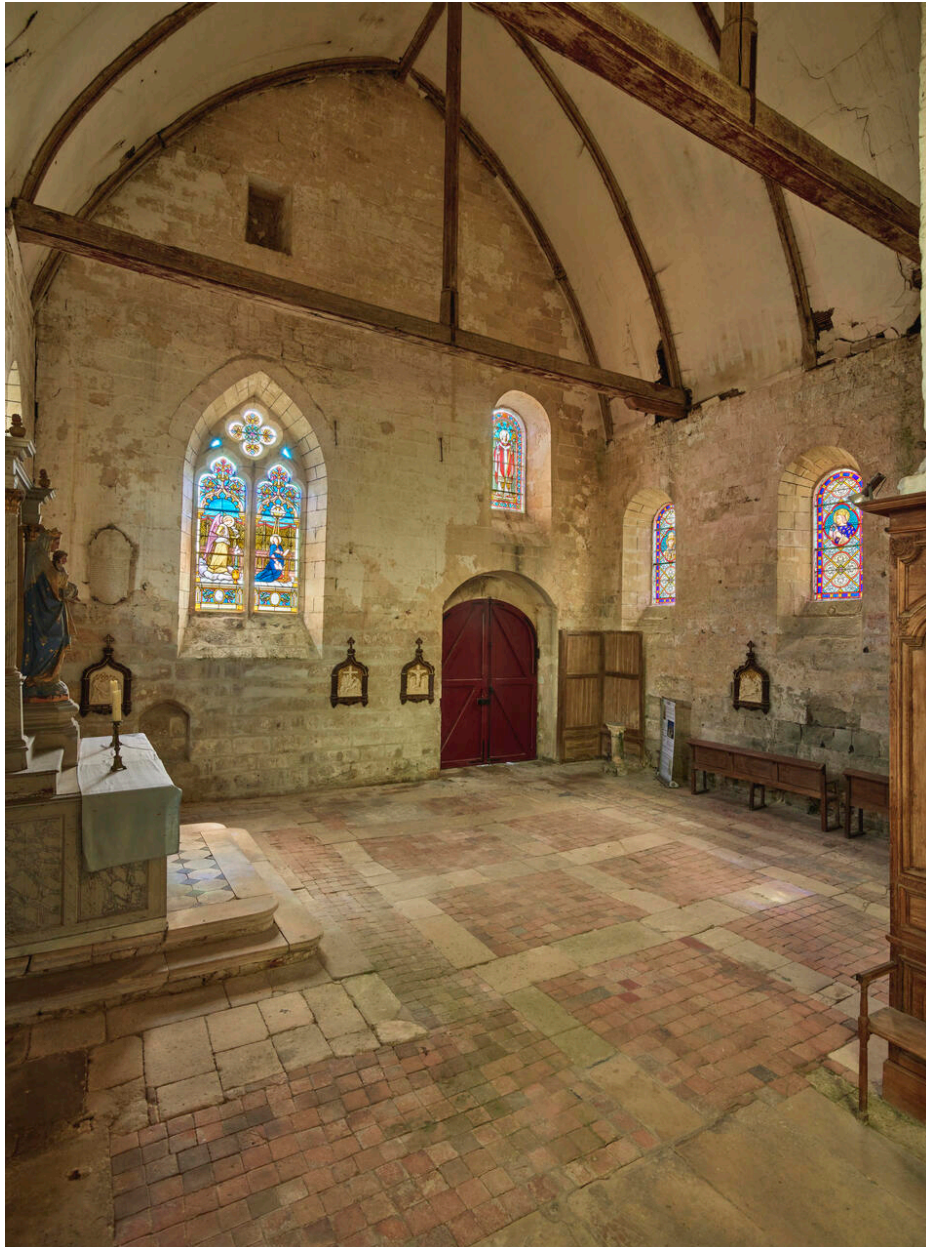
Vue du bras sud du transept.
Phot. Thierry Lefébure
IVR32_20240200368NUCA

Vue du bras sud du transept.

À l'intérieur, le chœur et la croisée du transept sont voûtés d'ogives, tandis que les deux bras du transept possèdent une fausse-voûte en berceau brisé portée par une charpente apparente. La nef est surmontée d'un plafond.

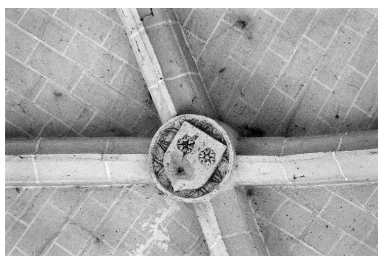
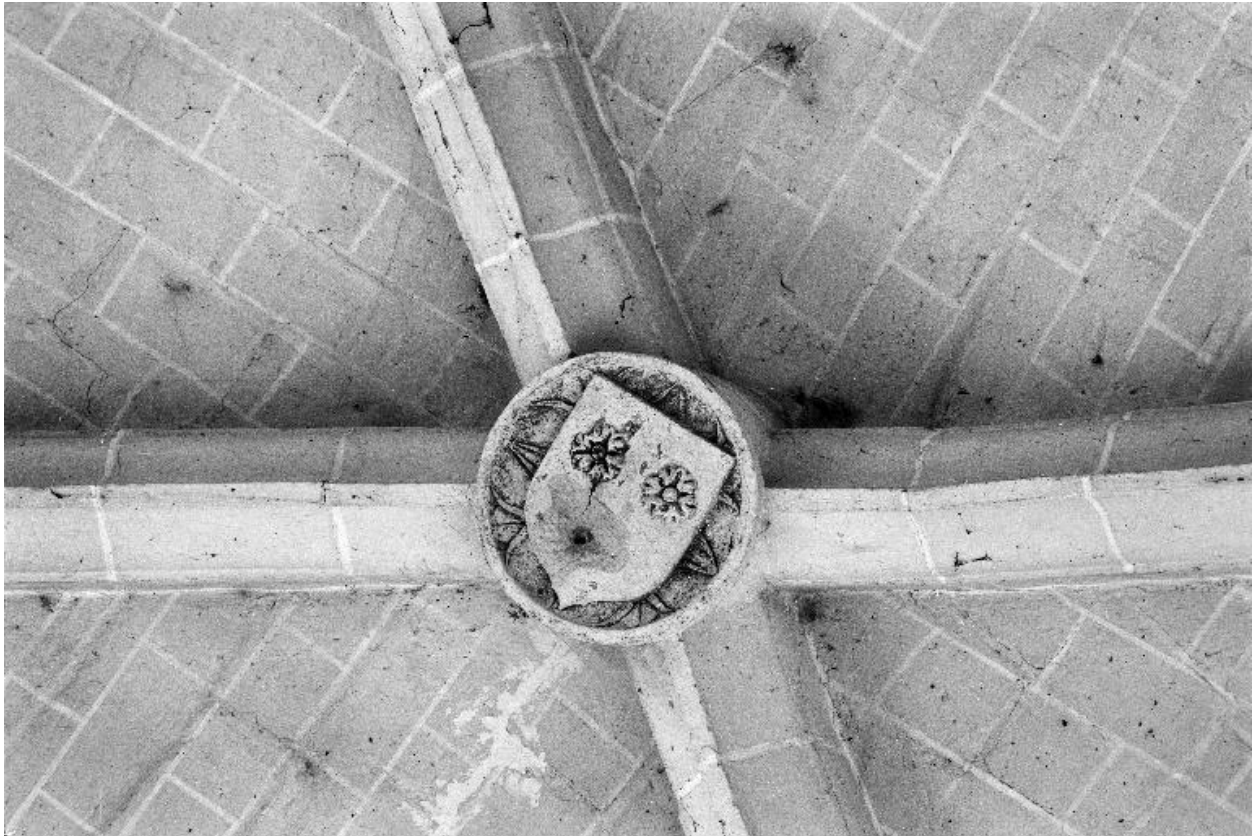
Vue de la clef de voûte du
chœur, ornée des armoiries
de la famille de Drouin.
Phot. Christiane Riboulleau
IVR22_19880201295Z

Vue de la clef de voûte du chœur, ornée des armoiries de la famille de Drouin.

Telle qu'elle se présente, l'église paroissiale Saint-Leu de Dampleux semble avoir été construite dans la première moitié du XII^e siècle, édifice dont subsisterait actuellement la nef. Cette nef était autrefois bordée au nord par un bas-côté, aujourd'hui disparu, mais dont les arcades - obturées à une époque indéterminée - sont encore visibles. L'arc triomphal et la croisée du transept sont bâtis dans le quatrième quart du XII^e siècle, comme en témoigne le décor de leurs chapiteaux à feuilles d'eau et crochets. Les deux bras du transept sont probablement rajoutés dans le courant du XIV^e siècle, datation suggérée par la composition et le style des fenêtres à remplage ménagées dans les murs nord et sud de cette partie du monument. Rien ne permet toutefois de savoir si ce transept a été édifié en une seule campagne ou en deux distinctes, ni pour quelle raison les deux bras ont reçu des largeurs et hauteurs différentes. Enfin, le chœur est reconstruit vers le milieu du XVI^e siècle, grâce à un membre de la famille de Drouin, seigneur de Dampleux, dont les armoiries sont sculptées sur la clef de voûte.

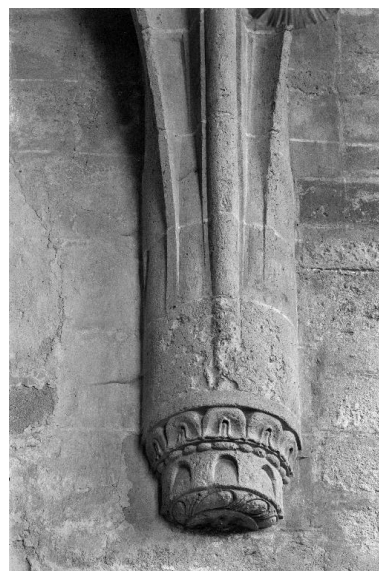
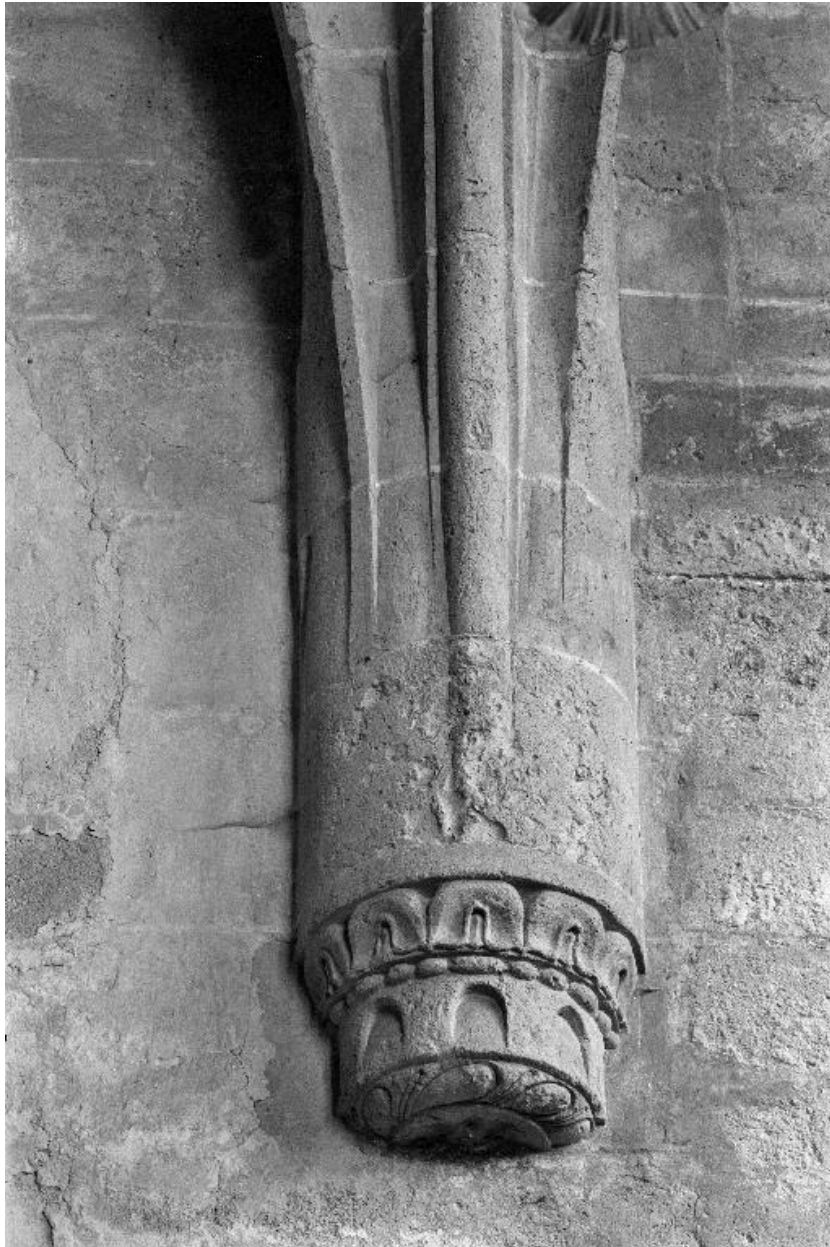
Détail d'un culot du mur
nord du chœur, supportant la
retombée des arcs de la voûte.
Phot. Christiane Riboulleau
IVR22_19880201289Z

Détail d'un culot du mur nord du chœur, supportant la retombée des arcs de la voûte.

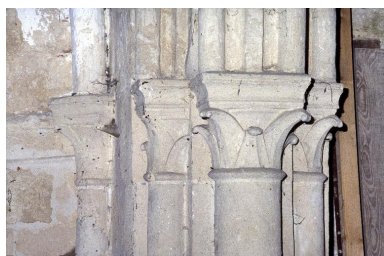
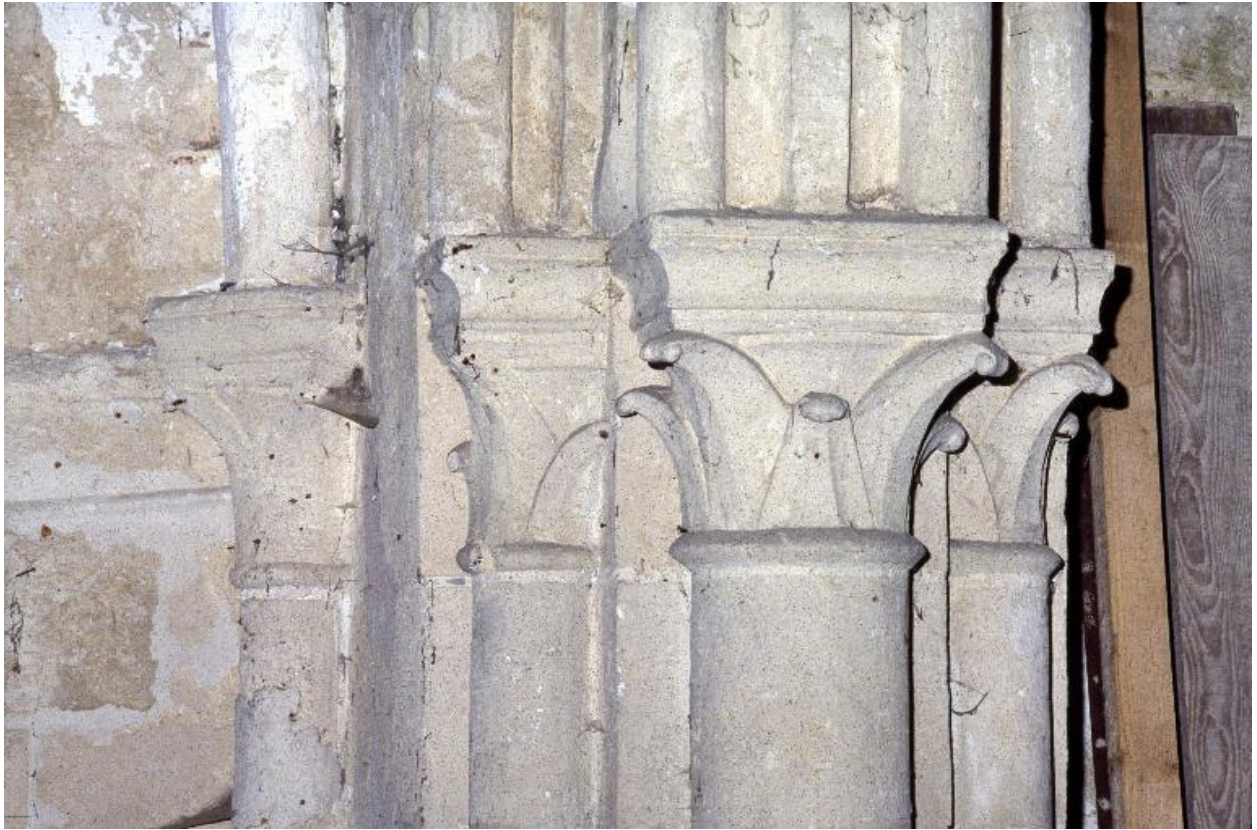
Vue des chapiteaux des colonnes qui
sont situées entre la nef et le transept.
Phot. Christiane Riboulleau
IVR22_19930200014ZA

Vue des chapiteaux des colonnes qui sont situées entre la nef et le transept.

À l'exception des verrières figurées qui ornent les baies et qui font l'objet de dossiers particuliers, le rare décor de l'église appartient pour l'essentiel au domaine de la sculpture. Des feuilles d'eau recouvrent plusieurs chapiteaux intérieurs de la nef et du transept, et des ornements géométriques entourent les culots supportant les ogives de la voûte du chœur. Une rosace en relief occupe les clefs de voûte de la croisée du transept, remplacée dans le chœur par un écu aux armes de la famille de Drouin. Des lambris de menuiserie dépourvus de décor sont appliqués contre le mur oriental du transept et les supports de l'arc triomphal.
