Hauts-de-France, Nord  
Armentières  
44, 46 rue Jean-Jaurès

## **Usine de construction mécanique Dubreuck, actuellement magasin de commerce Dugardin**

Numéro de dossier : IA00062799  
Date de l'enquête initiale : 1988  
Date(s) de rédaction : 1990, 2023  
Cadre de l'étude : patrimoine industriel Armentières  
Degré d'étude : recensé

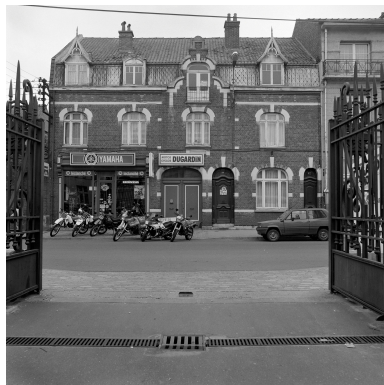
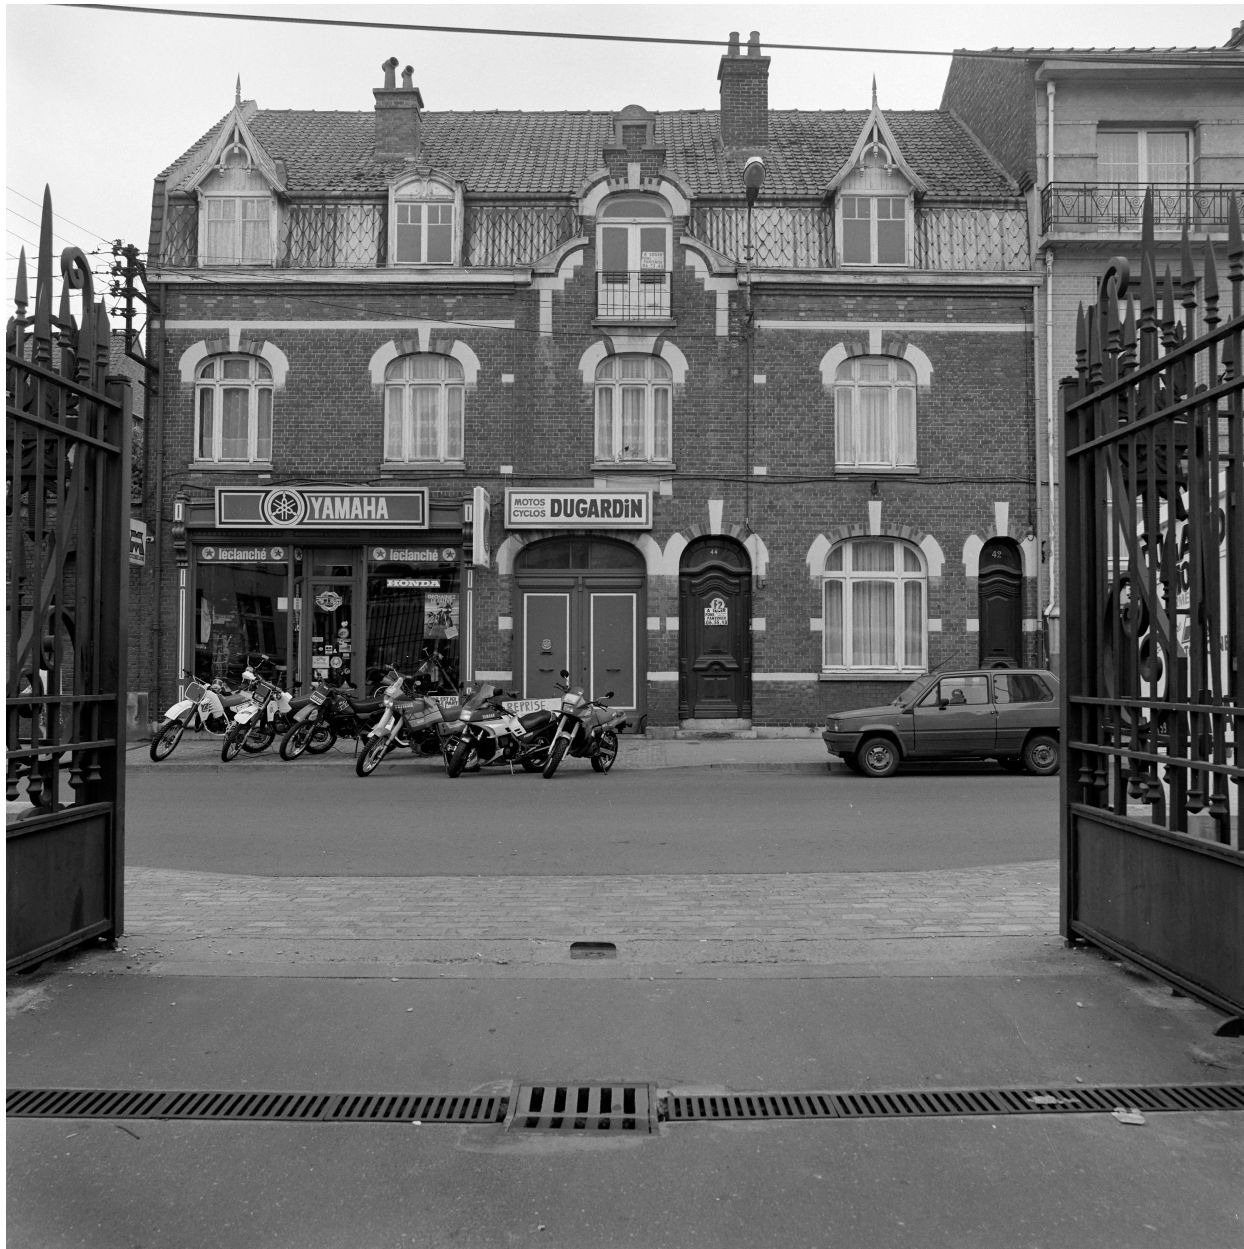
Élévation antérieure, rue Jean-Jaurès.  
Phot. Philippe Dapvril  
IVR31\_19885900781X

Élévation antérieure, rue Jean-Jaurès.

L'édifice est en brique et comprend un étage et un étage de comble sous un toit à longs pans brisés. L'élévation antérieure, rue Jean-Jaurès, est soignée. Elle se distingue par une belle devanture en bois correspondant à la partie commerciale de l'entreprise. À sa droite, le passage couvert mène aux ateliers. Les baies sont en anse de panier et les combles sont éclairés par quatre lucarnes dont une lucarne-fronton dans la partie centrale. Le toit est couvert de tuile flamande mécanique et d'ardoise sur les brisis.

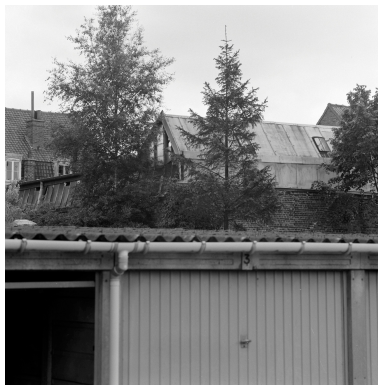
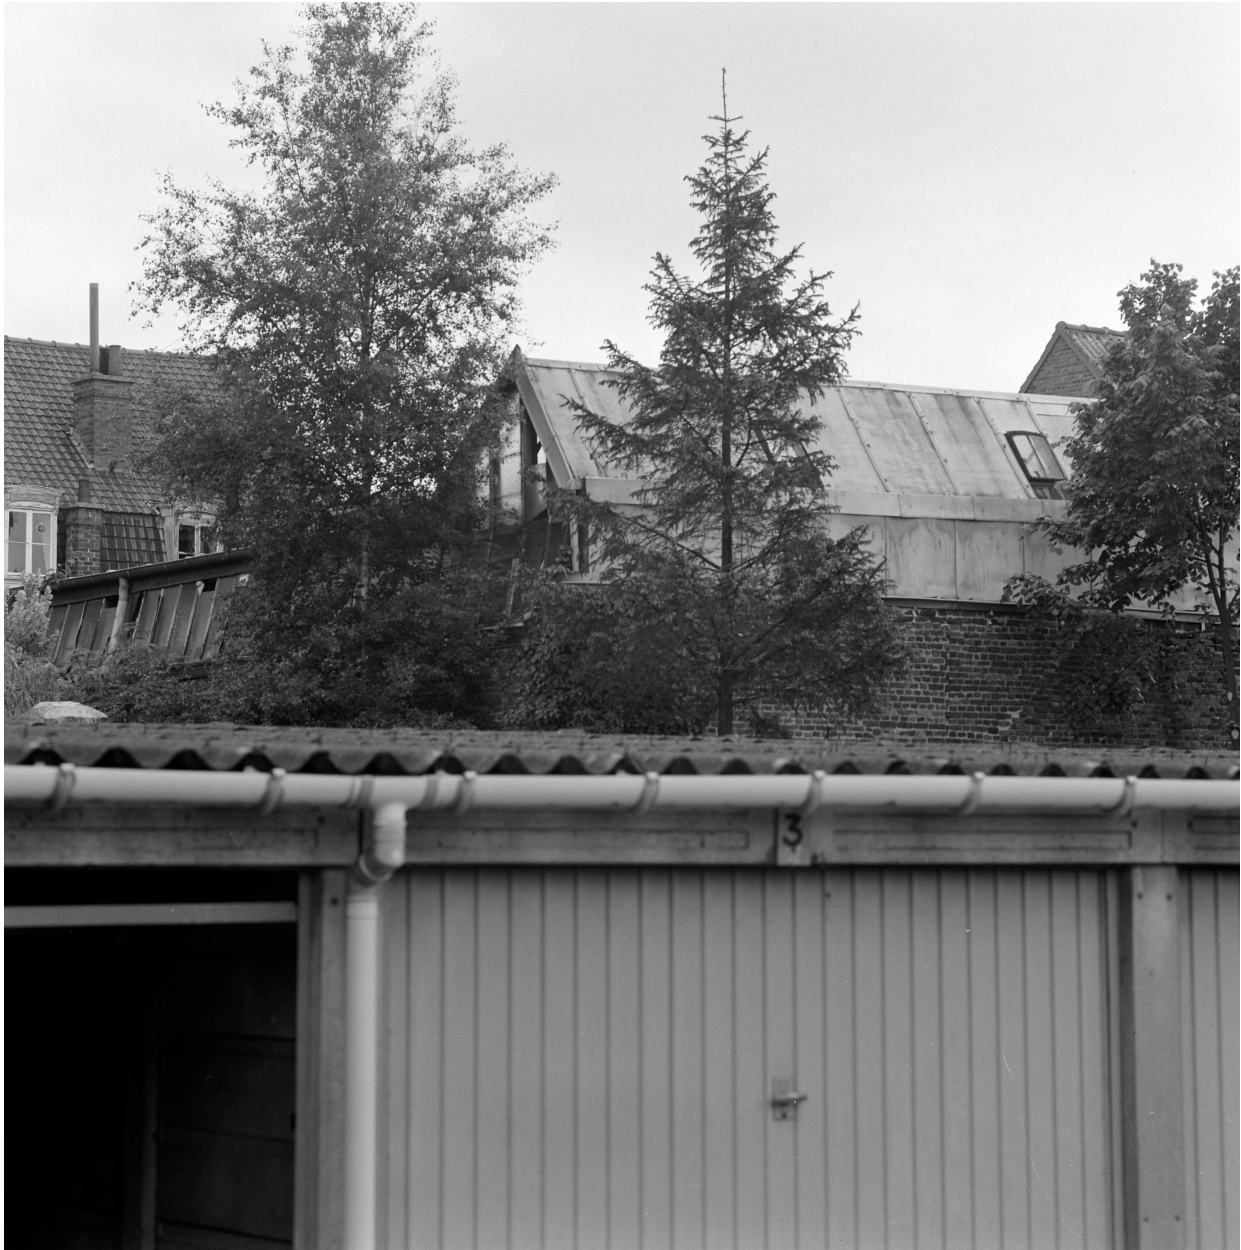
Atelier de fabrication,  
vue prise vers l'est.  
Phot. Philippe Dapvril  
IVR31\_19885900898X

Atelier de fabrication, vue prise vers l'est.

L'atelier de fabrication, en rez-de-chaussée, est couvert de terrasses et de toits à longs pans avec zinc et verre en matériaux de couverture.
