Hauts-de-France, Nord
Hardifort
Le Peckel
2362 route de Dunkerque

Chapelle Notre-Dame de Consolation

Numéro de dossier : IA59005654
Date de l'enquête initiale : 2025
Date(s) de rédaction : 2025
Cadre de l'étude : inventaire topographique canton de Cassel
Degré d'étude : étudié

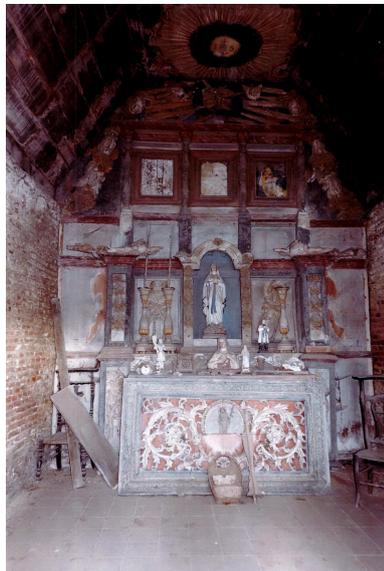
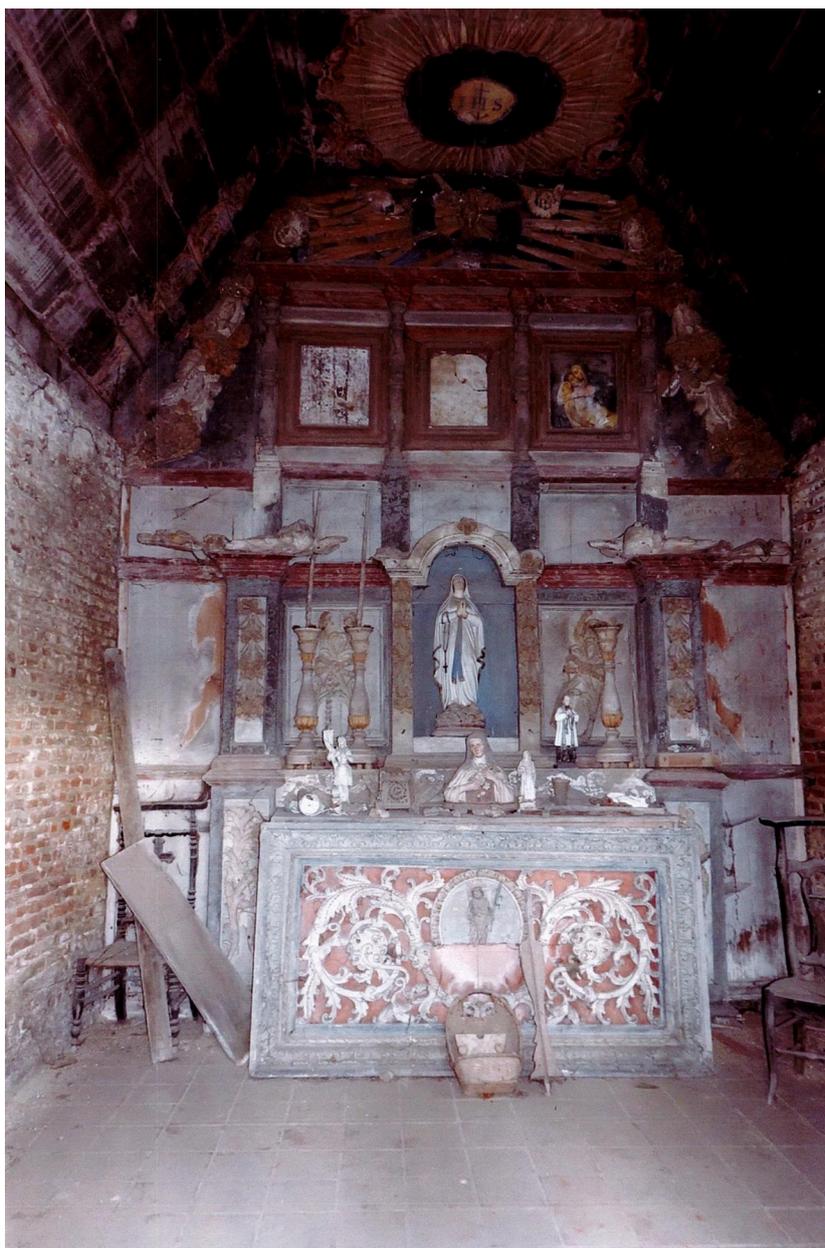
Vue générale de l'intérieur de la chapelle et du retable, 2019 (coll. Comité Flamand de France).
Repro. Delphine Volto-Jourdan
IVR32_20245901908NUCA

Vue générale de l'intérieur de la chapelle et du retable, 2019 (coll. Comité Flamand de France).

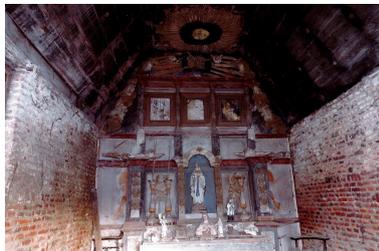
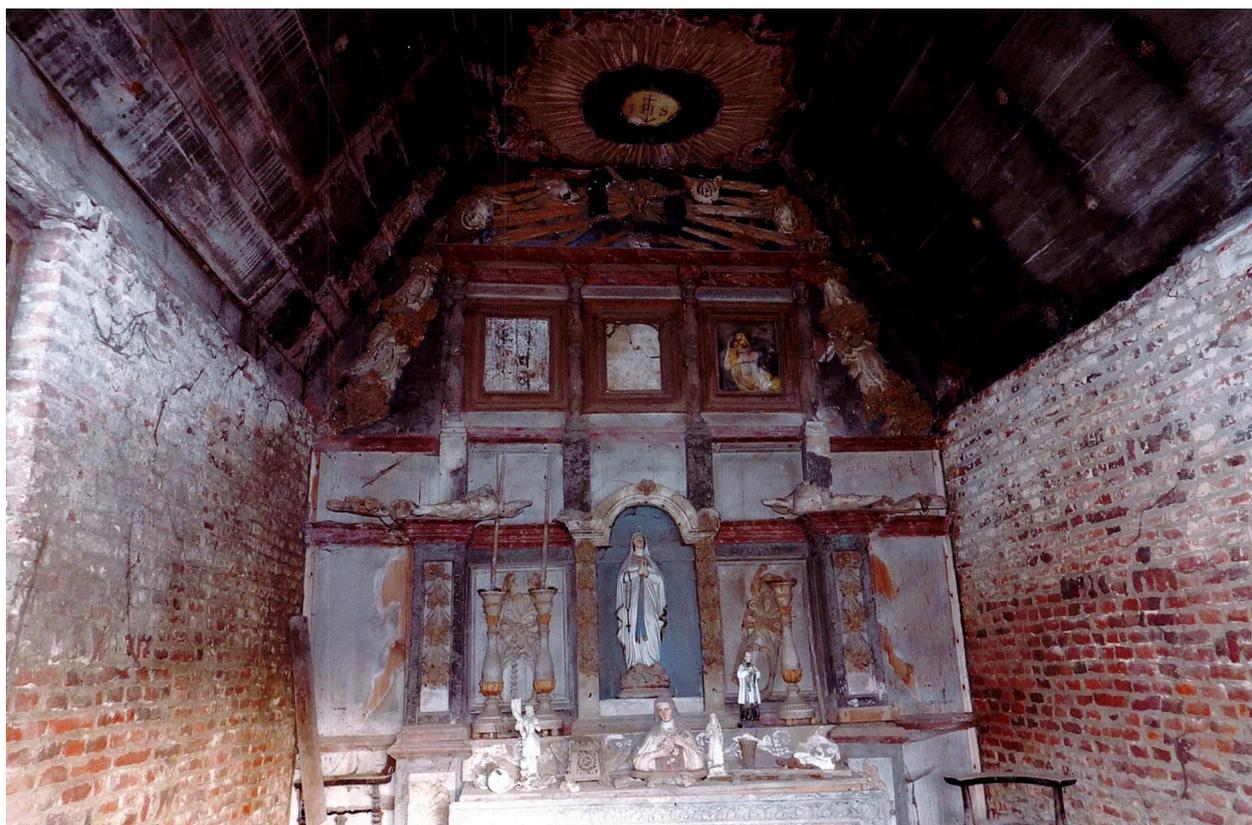
Intérieur de la chapelle, retable, plafond lambrissé, 2019 (coll. Comité Flamand de France).
Repro. Delphine Volto-Jourdan
IVR32_20245901909NUCA

Intérieur de la chapelle, retable, plafond lambrissé, 2019 (coll. Comité Flamand de France).

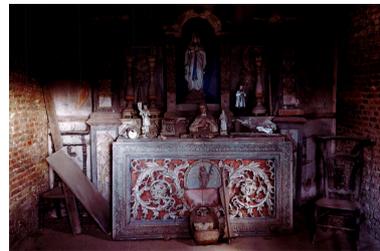
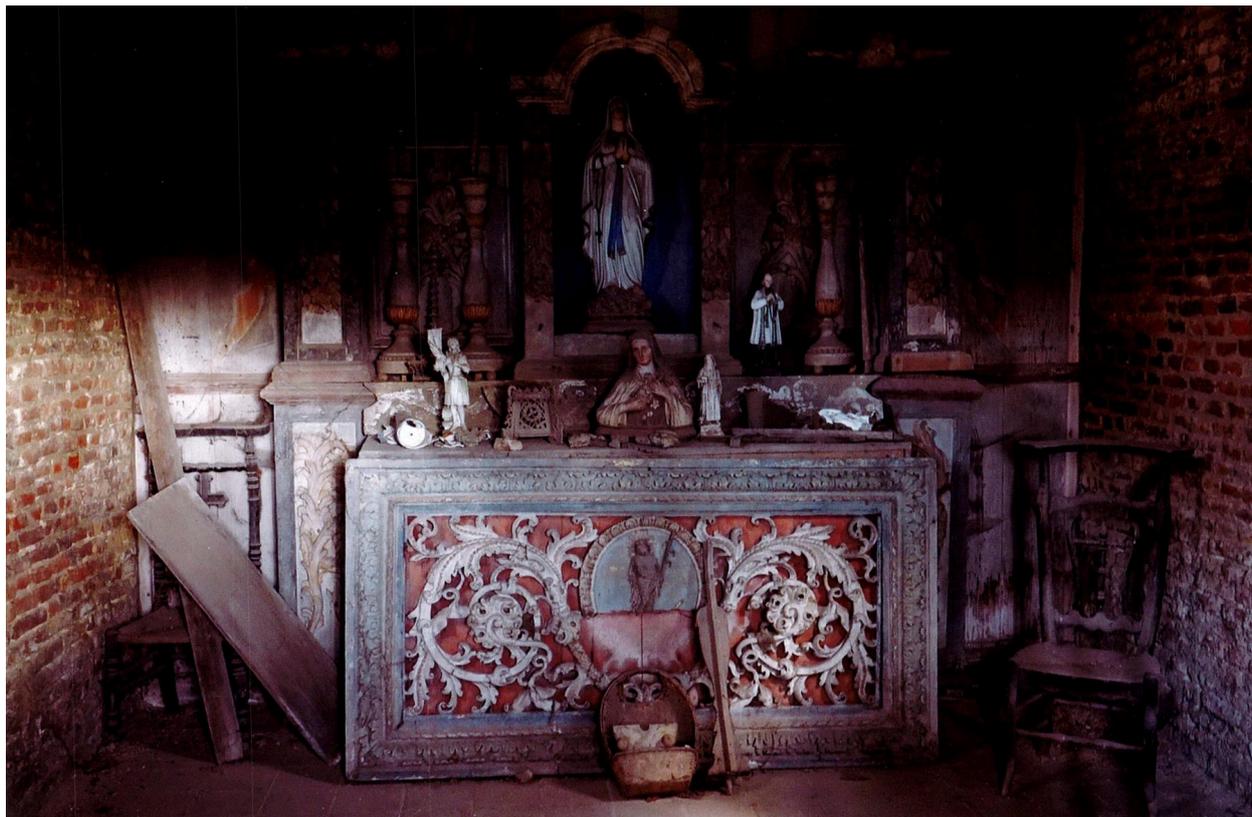
Intérieur de la chapelle. Autel, 2019 (coll. Comité Flamand de France).
Repro. Delphine Volto-Jourdan
IVR32_20245901910NUCA

Intérieur de la chapelle. Autel, 2019 (coll. Comité Flamand de France).

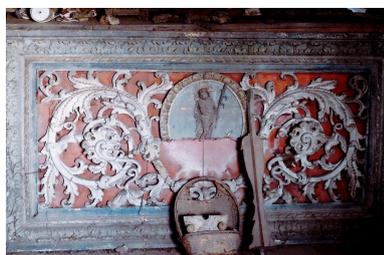
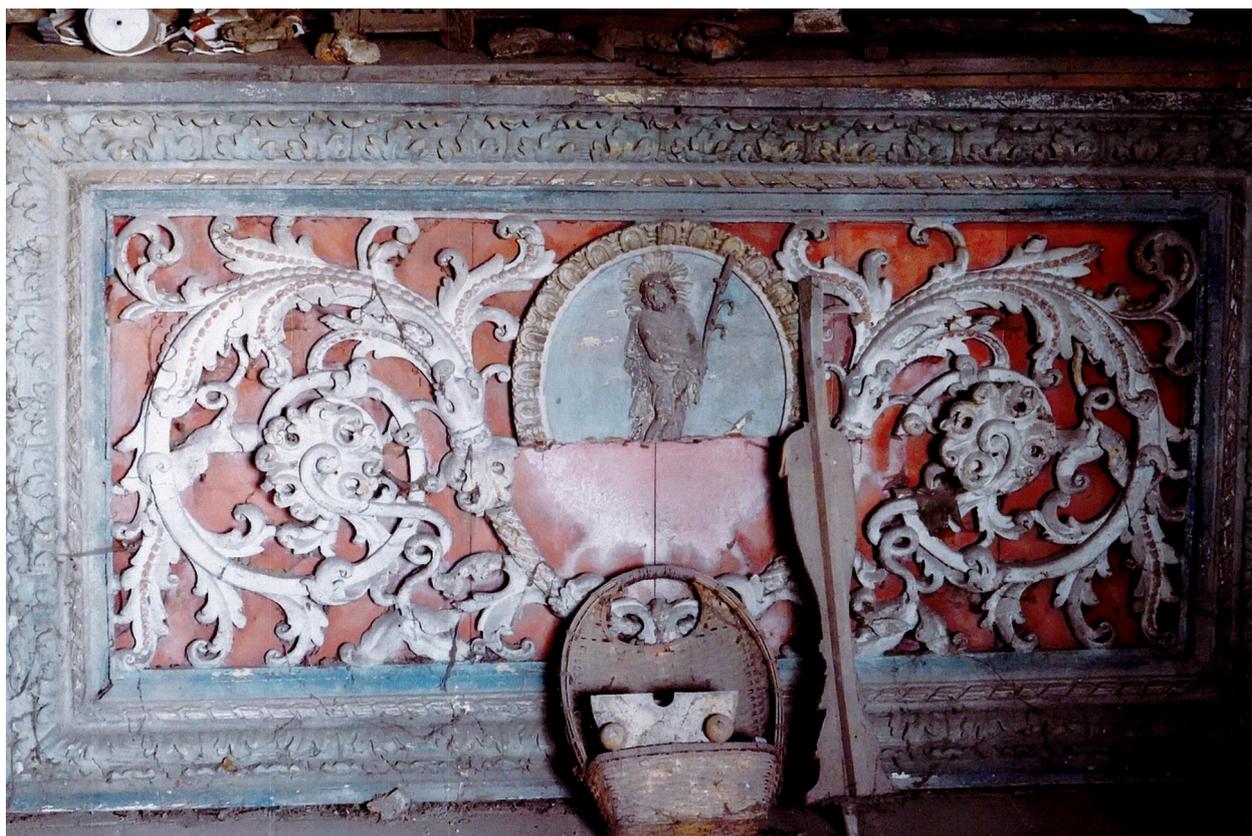
Détail de l'autel, 2019 (coll. Comité Flamand de France).
Repro. Delphine Volto-Jourdan
IVR32_20245901911NUCA

Détail de l'autel, 2019 (coll. Comité Flamand de France).

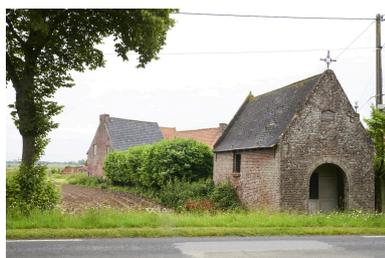
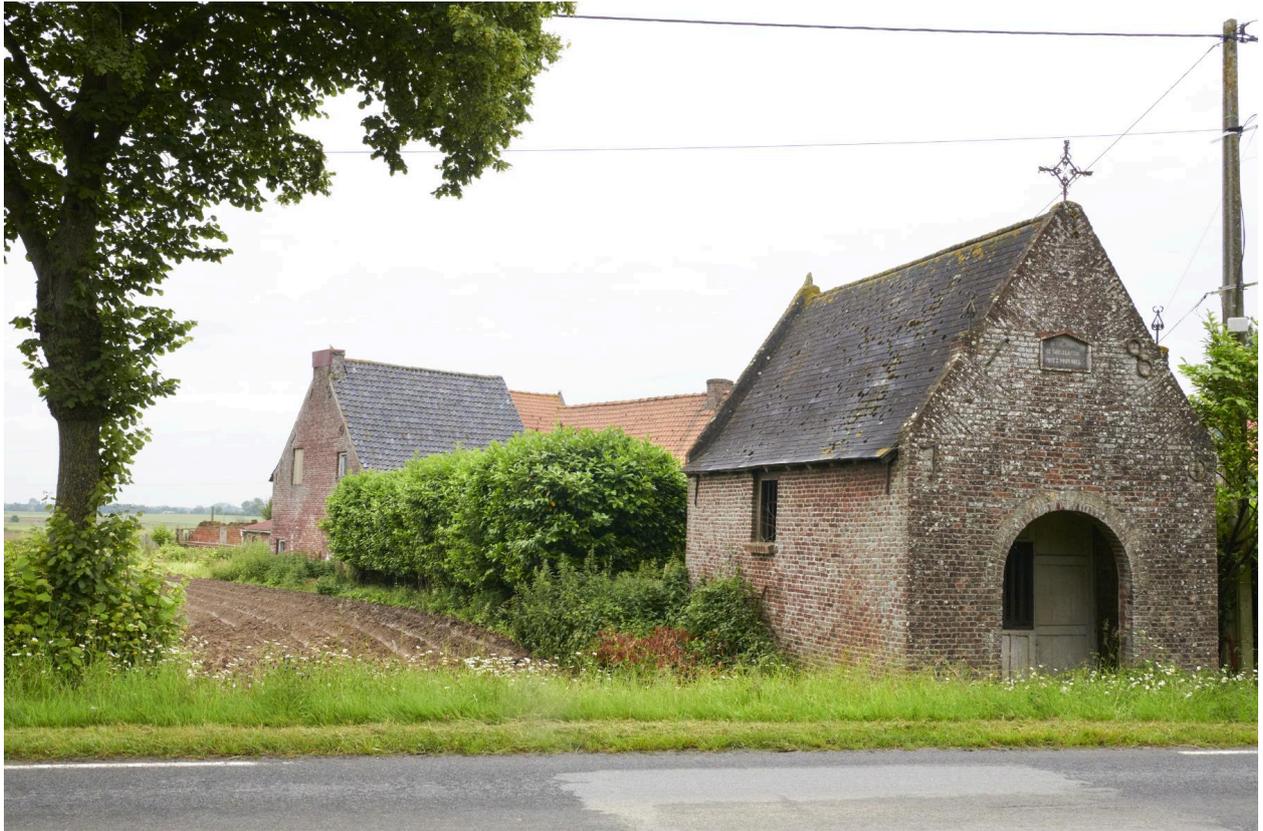
Vue générale de la chapelle.
En arrière plan, ferme XIXe
siècle, propriétaire de l'édicule.
Phot. Delphine Volto-Jourdan
IVR32_20245902330NUCA

Vue générale de la chapelle. En arrière plan, ferme XIXe siècle, propriétaire de l'édicule.

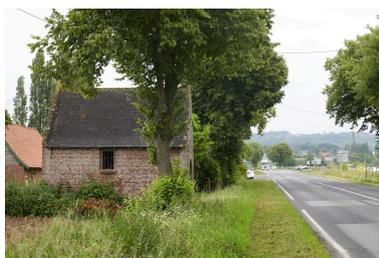
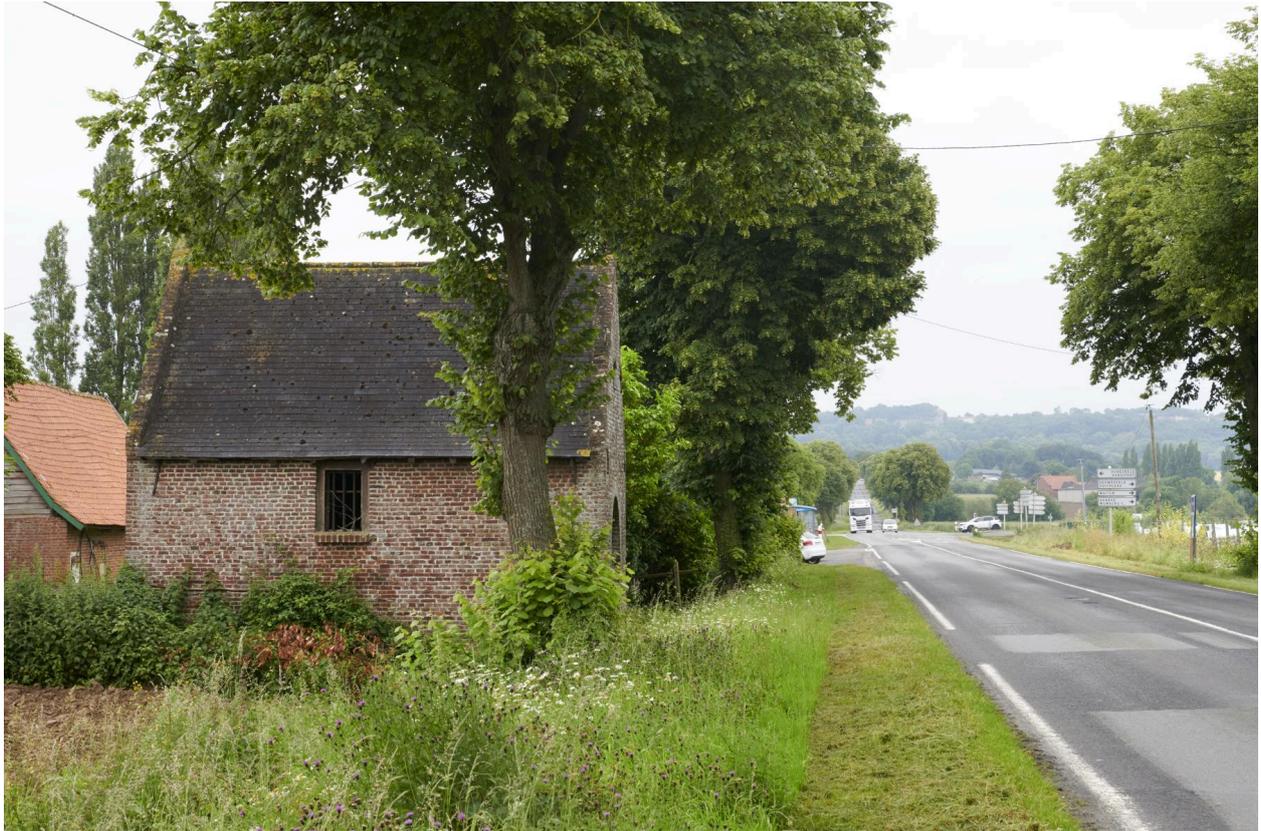
Vue de profil, implantation
en bordure de la voie. En
arrière plan, le Mont Cassel.
Phot. Delphine Volto-Jourdan
IVR32_20245902331NUCA

Vue de profil, implantation en bordure de la voie. En arrière plan, le Mont Cassel.

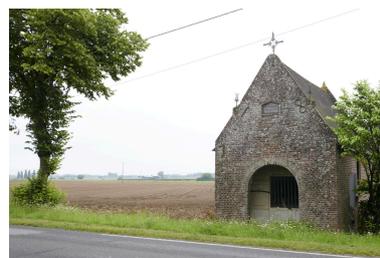
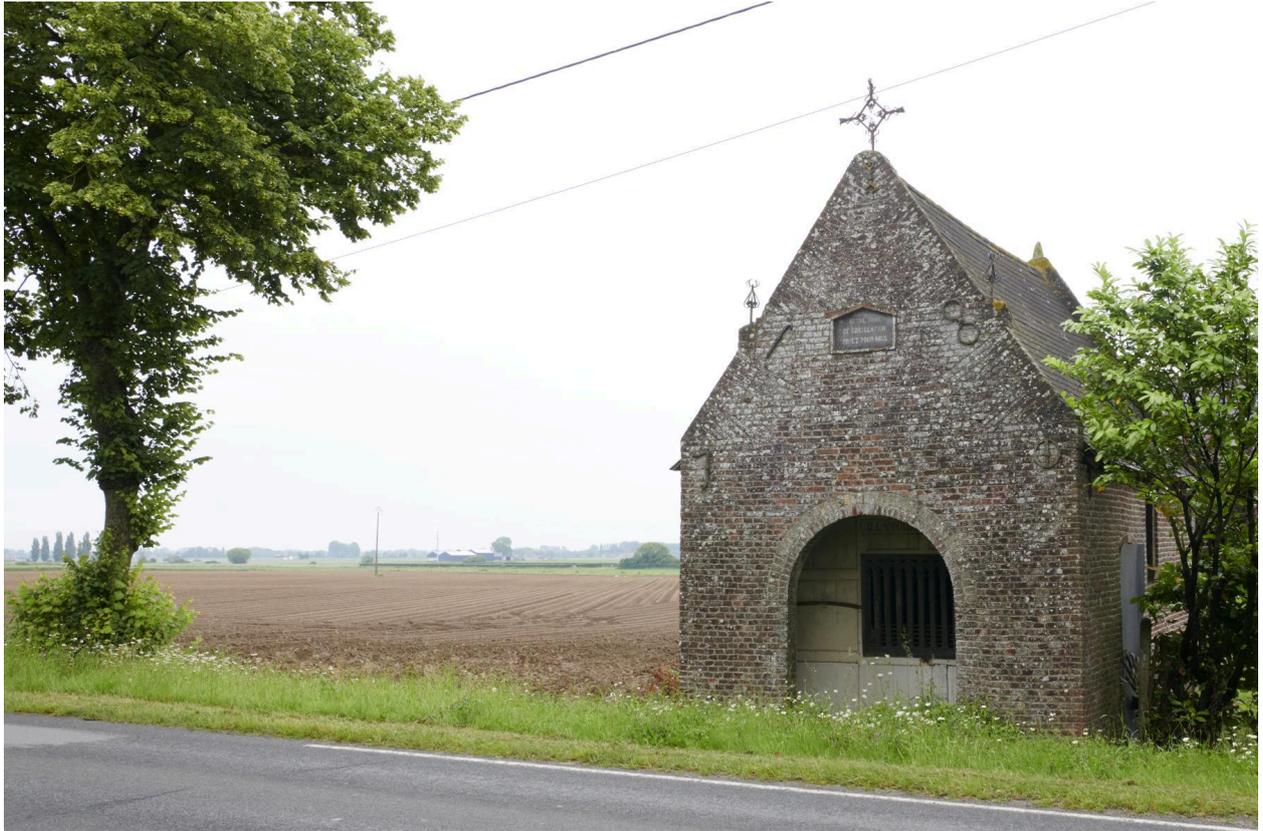
Vue de face, vue depuis
l'ouest vers l'est et les plaines
agricoles en arrière plan.
Phot. Delphine Volto-Jourdan
IVR32_20245902327NUCA

Vue de face, vue depuis l'ouest vers l'est et les plaines agricoles en arrière plan.

Implantée en léger retrait de la voie, elle est orientée est/ouest. L'édifice, de plan rectangulaire, est construit en brique et présente deux pignons découverts faisant saillie sur la toiture. Le pignon oriental, aveugle, est construit en briques pleines. Le pignon occidental, en façade, est percé d'une large baie en plein cintre donnant accès à un vestibule ouvert, traditionnellement appelé "abri de pèlerin". Ce pignon est couronné d'une croix latine en fer forgé, et flanqué de deux redents au niveau de la *wambergue*, chacun sommé d'un épi en fer forgé.

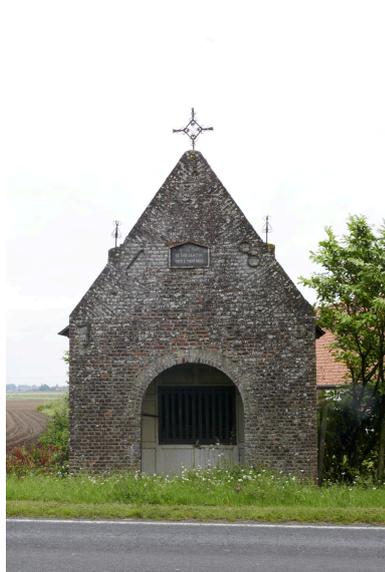
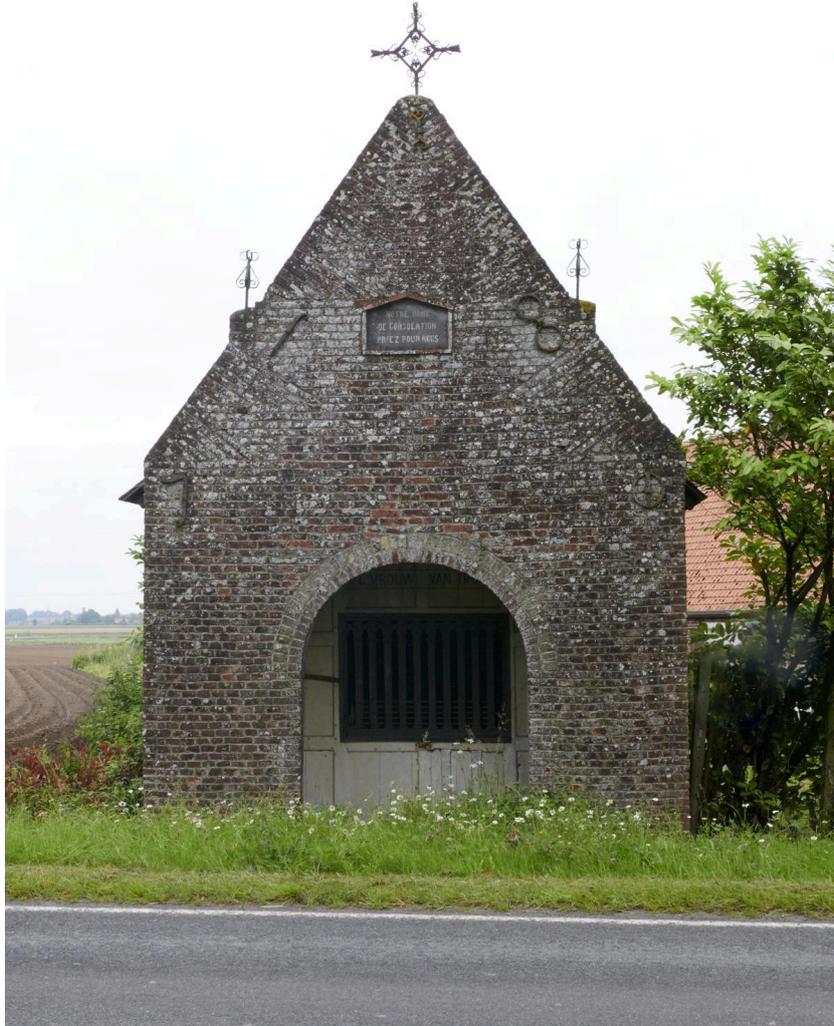
Vue de face, vestibule ouvert,
date portée sur les fers d'ancrage
(1870) et croix en fer forgé
sur le sommet du pignon.
Phot. Delphine Volto-Jourdan
IVR32_20245902328NUCA

Vue de face, vestibule ouvert, date portée sur les fers d'ancrage (1870) et croix en fer forgé sur le sommet du pignon.

Une plaque de marbre (?) gravée est encastrée au-dessus de l'arcade, porte l'invocation : NOTRE-DAME DE CONSOLATION PRIEZ POUR NOUS. Les fers d'ancrage sur la façade indiquent la date de 1870.

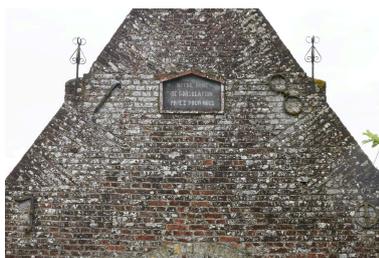
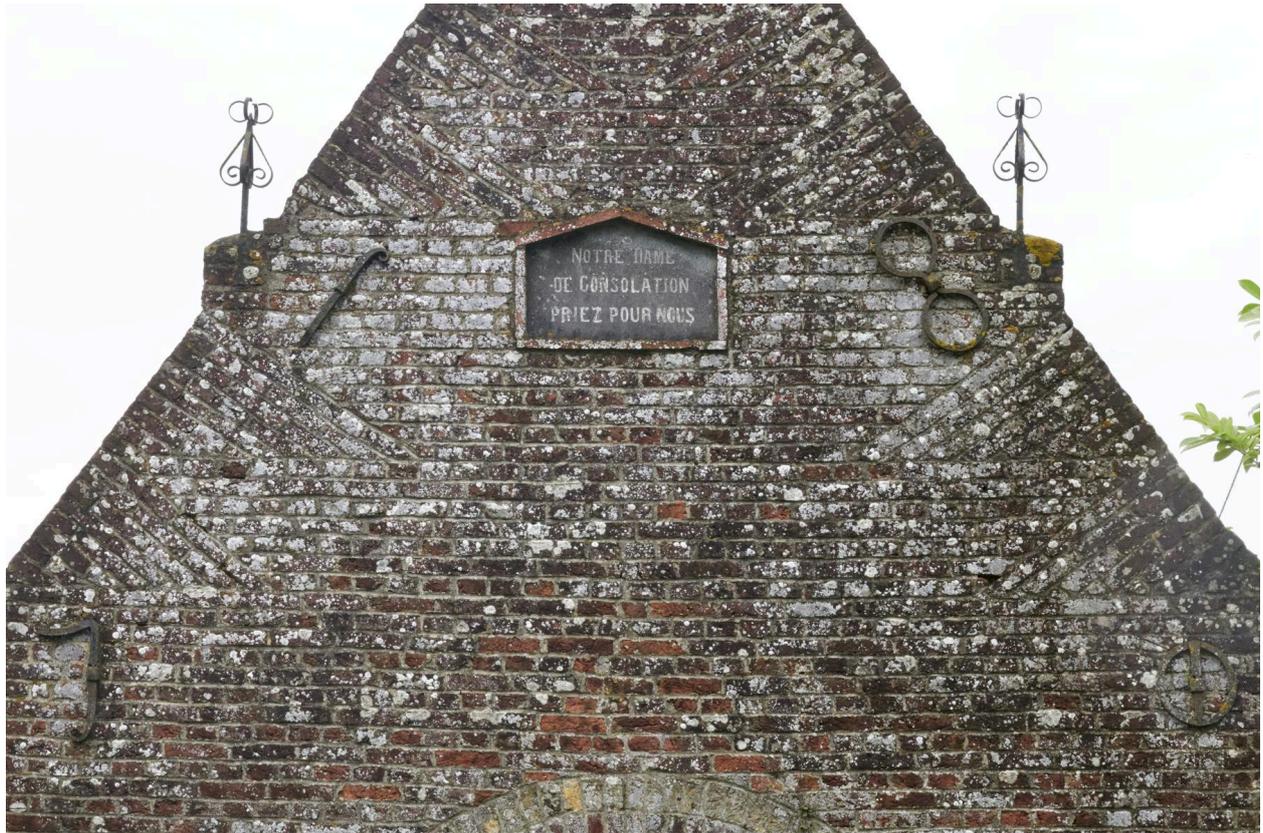
Détail du pignon, date portée
(1870 / 1780 ?) et plaque avec
mention "Notre Dame
de Consolation Priez pour nous".
Phot. Delphine Volto-Jourdan
IVR32_20245902329NUCA

Détail du pignon, date portée (1870 / 1780 ?) et plaque avec mention "Notre Dame de Consolation Priez pour nous".

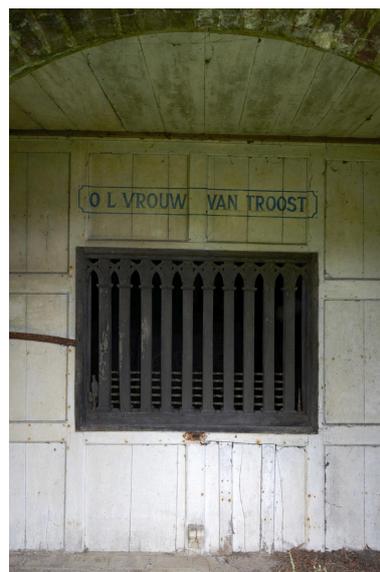
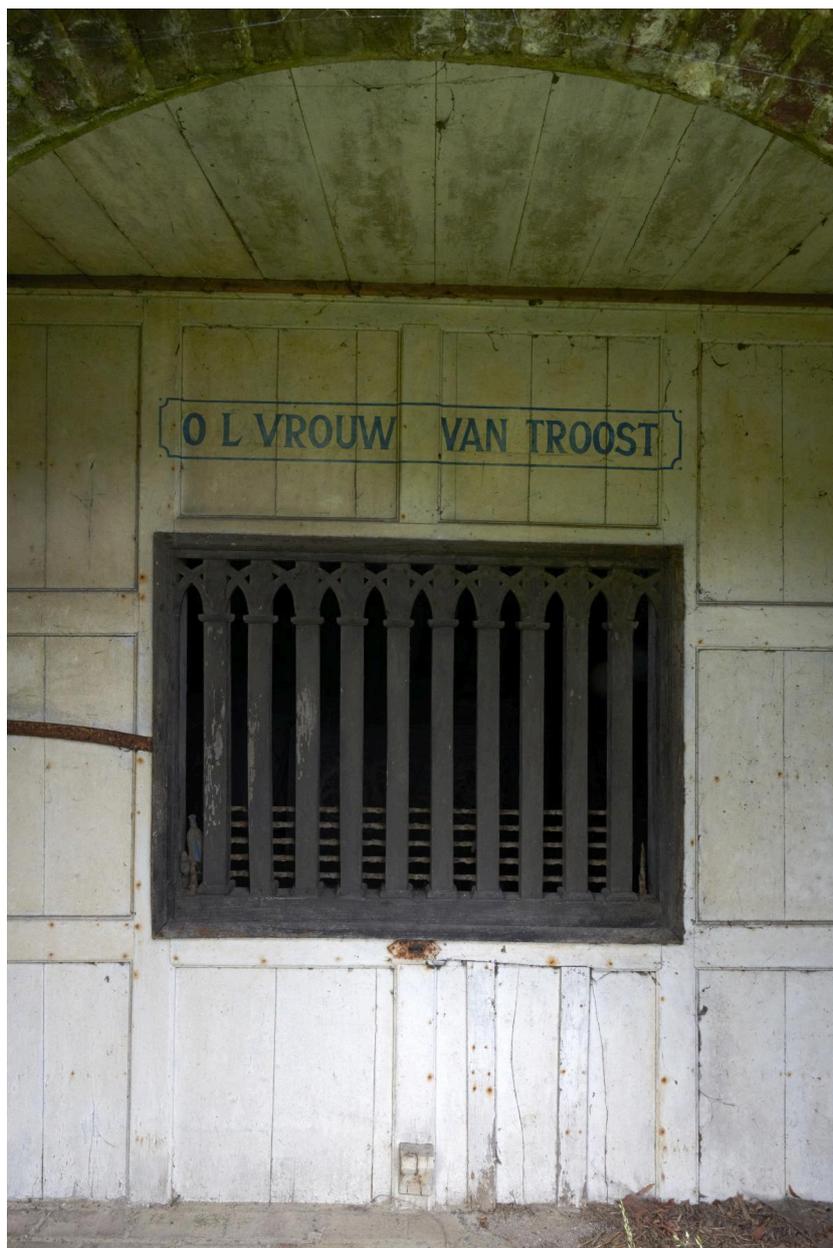
Claustra en bois clôturant
l'accès au chœur. Grille en
bois, inscription en flamand
"O L VROW VAN TROOST".
Repro. Delphine Volto-Jourdan
IVR32_20245902332NUCA

Claustra en bois clôturant l'accès au chœur. Grille en bois, inscription en flamand "O L VROUW VAN TROOST".

Le vestibule est pavé de briques posées à plat. L'accès au chœur se fait par une *claustra* en bois peint en blanc qui est assorti d'une porte en claire-voie dans sa partie supérieure. Cette claire-voie est composée de balustres carrés à base et chapiteaux moulurés supportant une arcature ogivale. L'imposte, également en bois, est orné d'une inscription peinte en bleu O L VROW VAN TROOST (Notre-Dame de Consolation, en flamand).

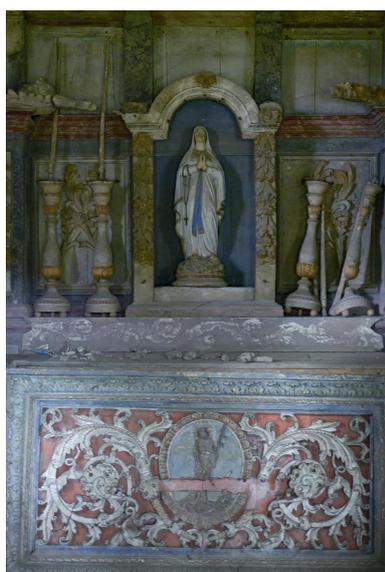
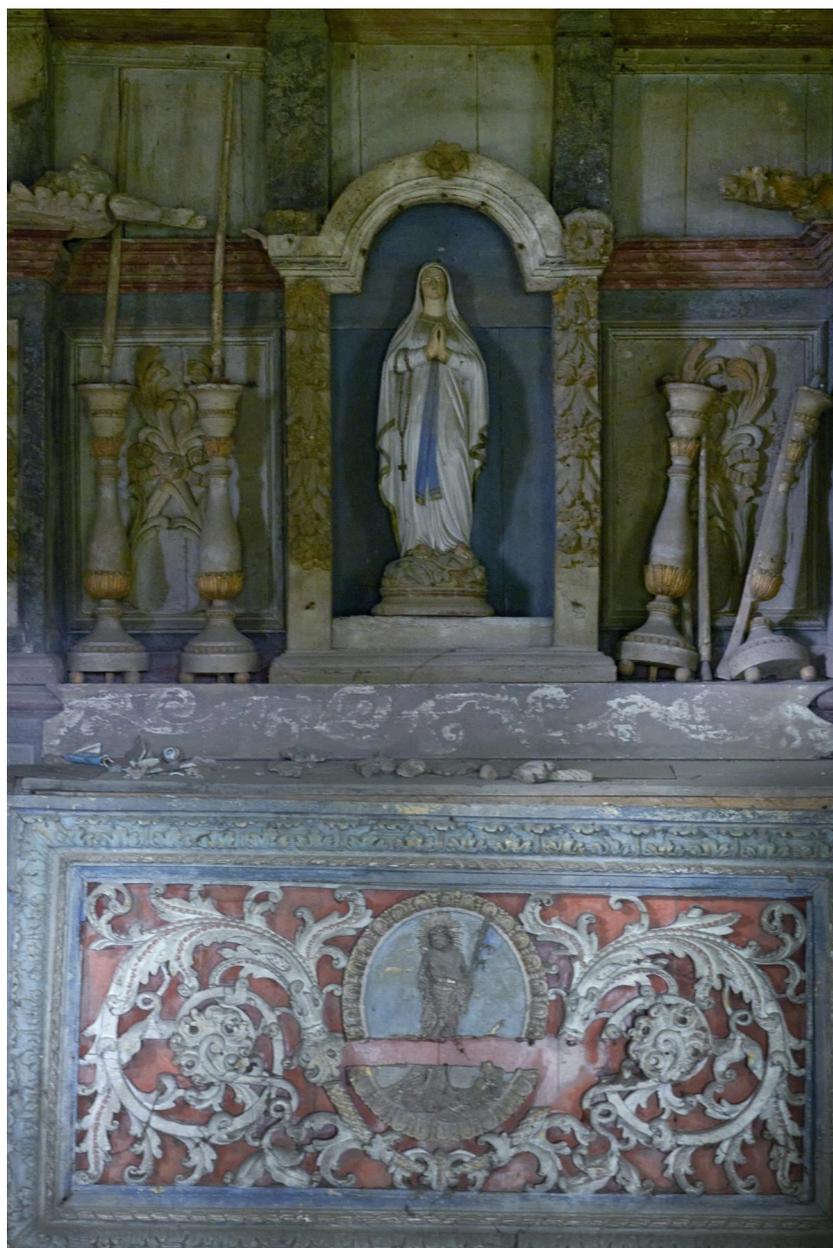
IVR32_20245902333NUCA

Détail de l'autel et
d'une partie du retable.
Phot. Delphine Volto-Jourdan

Détail de l'autel et d'une partie du retable.

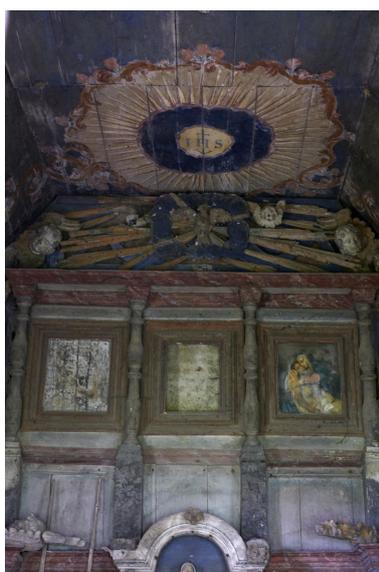
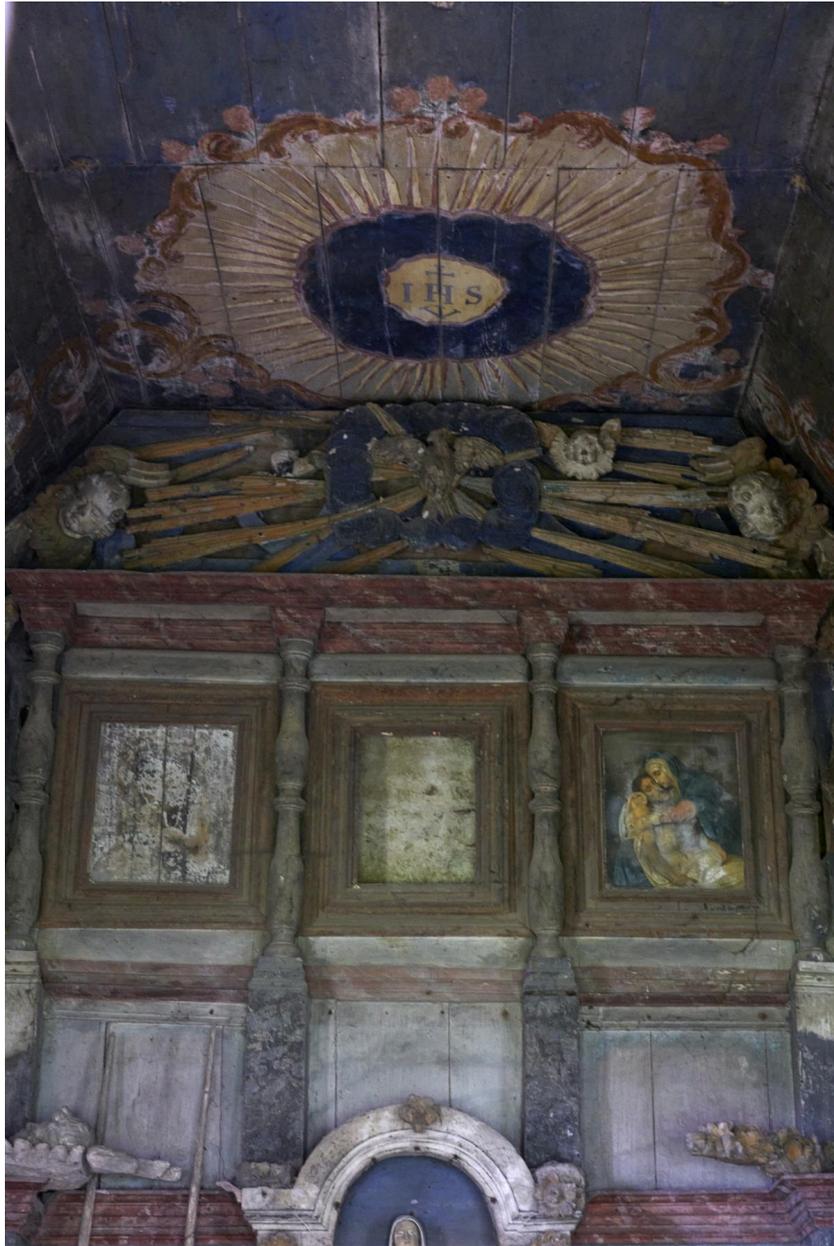
Haut du retable et plafond peint.
Phot. Delphine Volto-Jourdan
IVR32_20245902334NUCA

Haut du retable et plafond peint.
