Hauts-de-France, Nord
Lecelles
Dombrie
476 rue Dombrie

Ferme Dombrie

Numéro de dossier : IA59002201
Date de l'enquête initiale : 2003
Date(s) de rédaction : 2004
Cadre de l'étude : inventaire topographique PNR Scarpe-Escaut
Degré d'étude : étudié

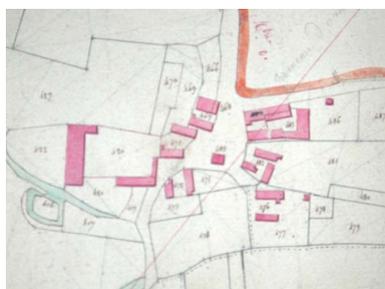
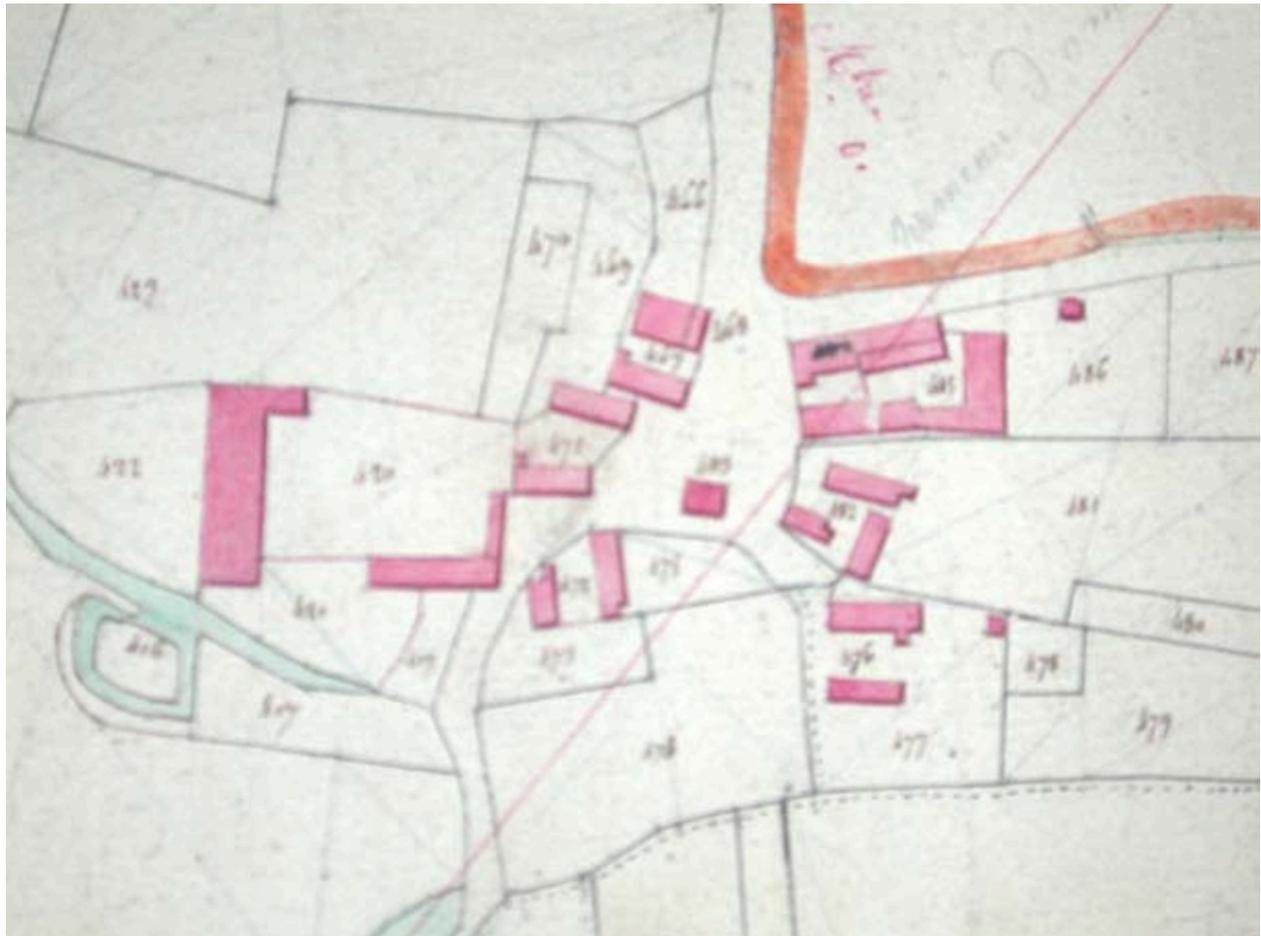
Plan de situation, cadastre de 1821 (AD Nord P31/598).
Phot. Sophie Luchier (reproduction)
IVR31_20045905470NUCA

Plan de situation, cadastre de 1821 (AD Nord P31/598).

Cette ancienne ferme d'abbaye a été reconstruite en 1750 par les religieux de Saint-Amand. En 1792, la ferme est vendue à des officiers puis occupée par la famille Simon. Aucune source ne permet de connaître la disposition originelle dont il ne subsiste que le logis et la grange sur le cadastre de 1805. C'est la famille Bouchart-Madoux, et plus particulièrement Casimir Bouchart, qui rachète la ferme en 1812 et réalise des travaux en 1829, qui consistent en la construction du pigeonnier-porche, des écuries, du chartil et d'un bâtiment aujourd'hui remanié, situé entre le logis et la grange qui porte la date 182 (9 ?). Le bombardement de 1940 endommage le logis et la grange qui sont restaurés et adjoints d'un nouveau logis construit dans les années 1950.

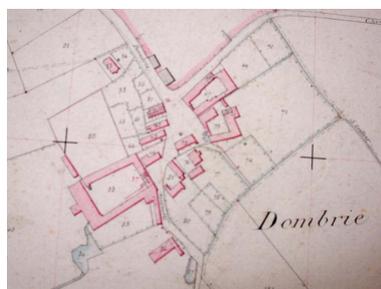
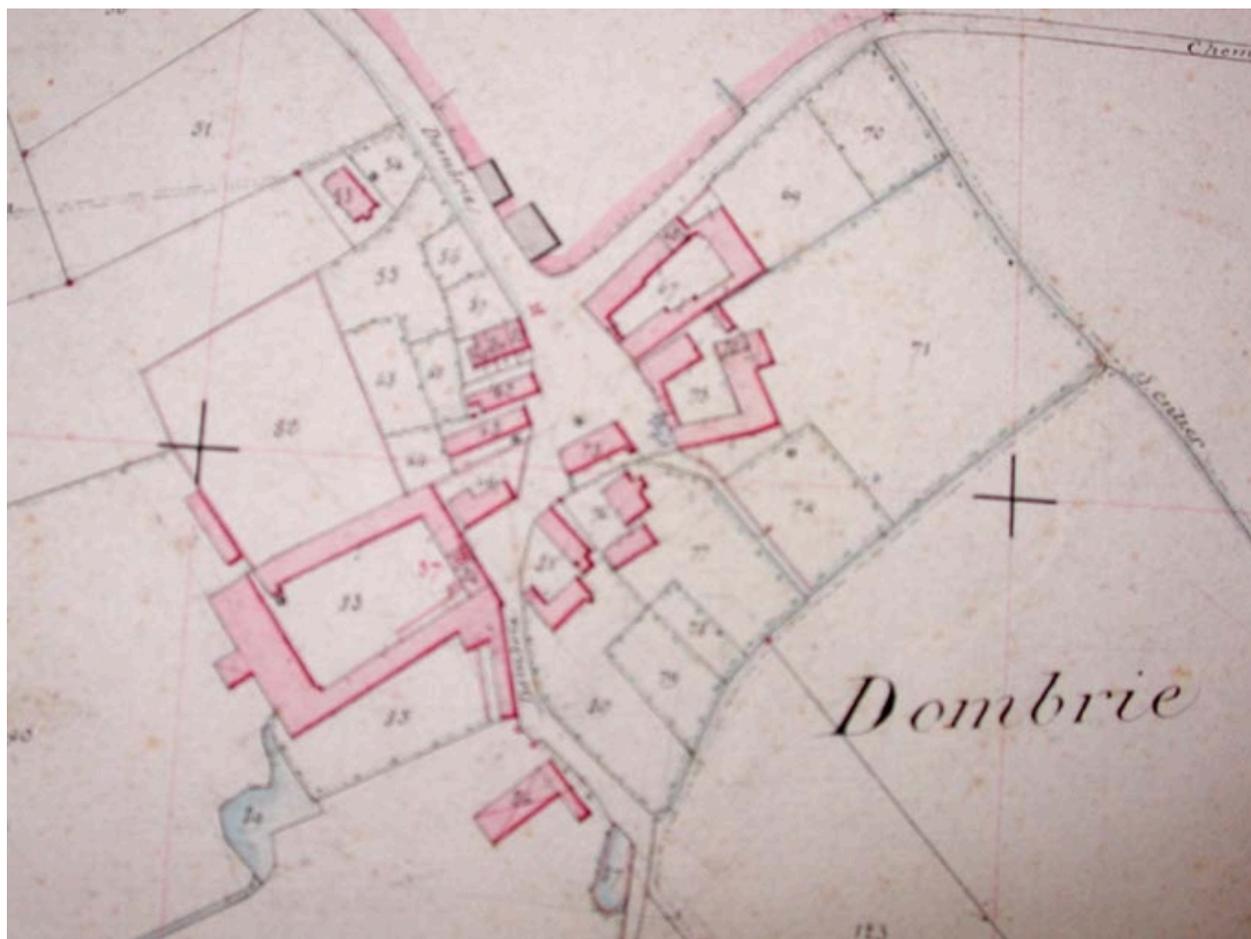
Plan de situation, cadastre de 1885 (AD Nord P31/598).
Phot. Sophie Luchier (reproduction)
IVR31_20045905471NUCA

Plan de situation, cadastre de 1885 (AD Nord P31/598).

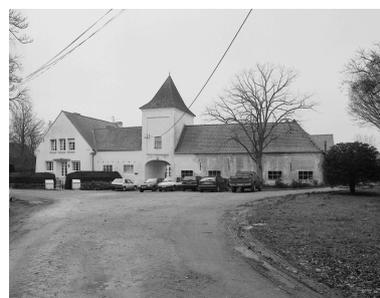
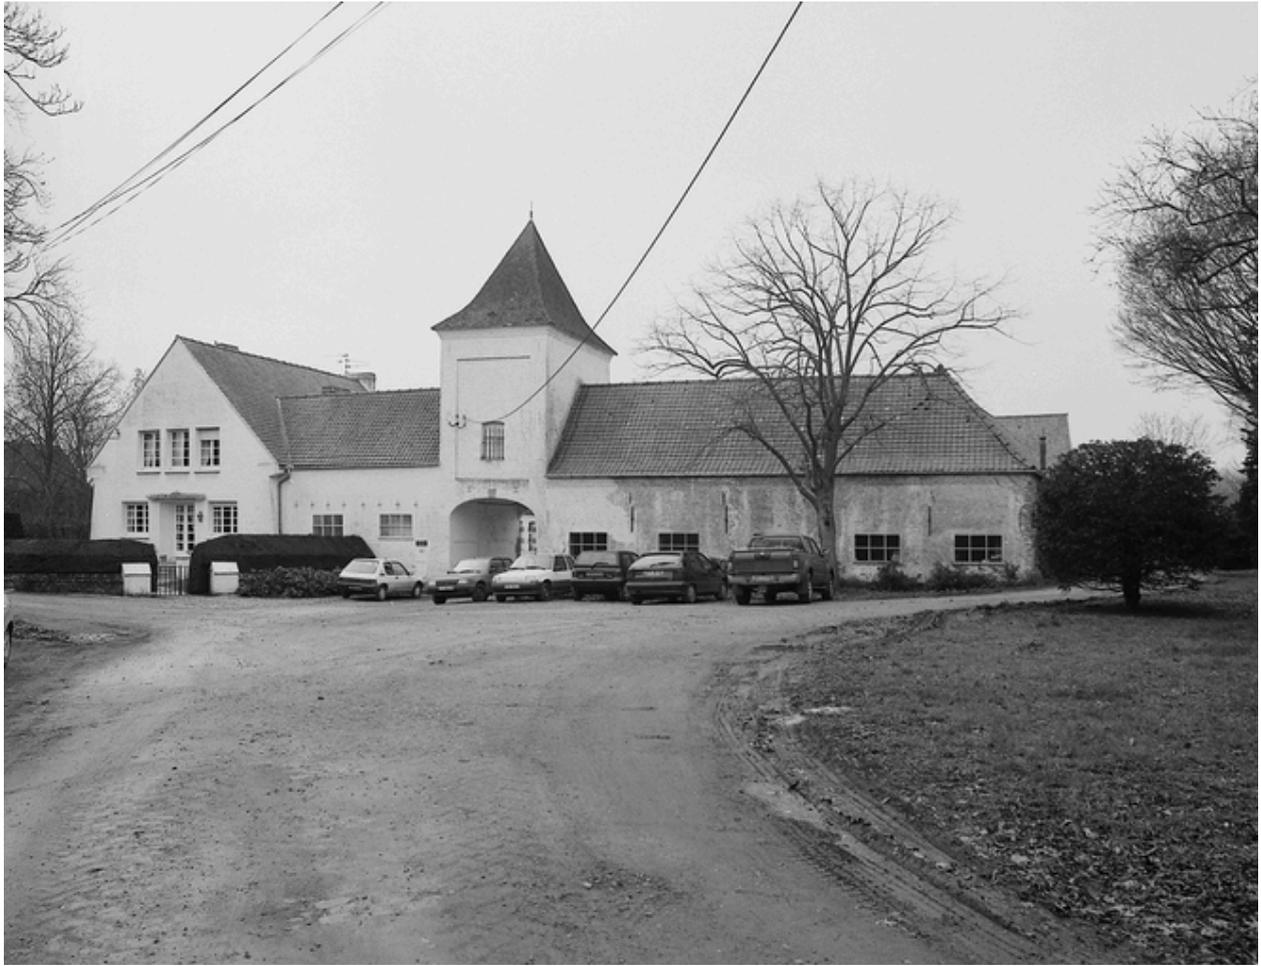
Vue générale.
Phot. Philippe Dapvril
IVR31_20045900031X

Vue générale.

La ferme est située au nord-ouest de la commune, à la frontière avec la Belgique. La disposition en L (logis et grange) existant au début du XIXe siècle a été adjointe de deux ailes qui ferment la cour, composées de vastes écuries et d'un pigeonnier-porche. L'ensemble est en brique et un chaînage de pierre calcaire. De très belles fausses-voûtes en pendentifs couvrent les écuries. La toiture à longs pans est prolongée par un coyau. Le passage du haut pigeonnier-porche est en arc en anse-de-panier avec la clé datée 1829. Il est couvert d'un toit en pavillon en matériau synthétique. Le volume intérieur du logis du 18e siècle est remanié, mais est lisible de l'extérieur. Le chartil est un bâtiment indépendant à deux niveaux en brique couvert d'une toiture à longs pans en tuile flamande et tuile mécanique. Il comporte cinq travées retombant sur des colonnes en pierre calcaire. L'étage a été aménagé en logement d'ouvriers agricoles.

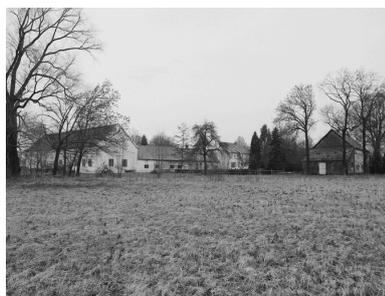
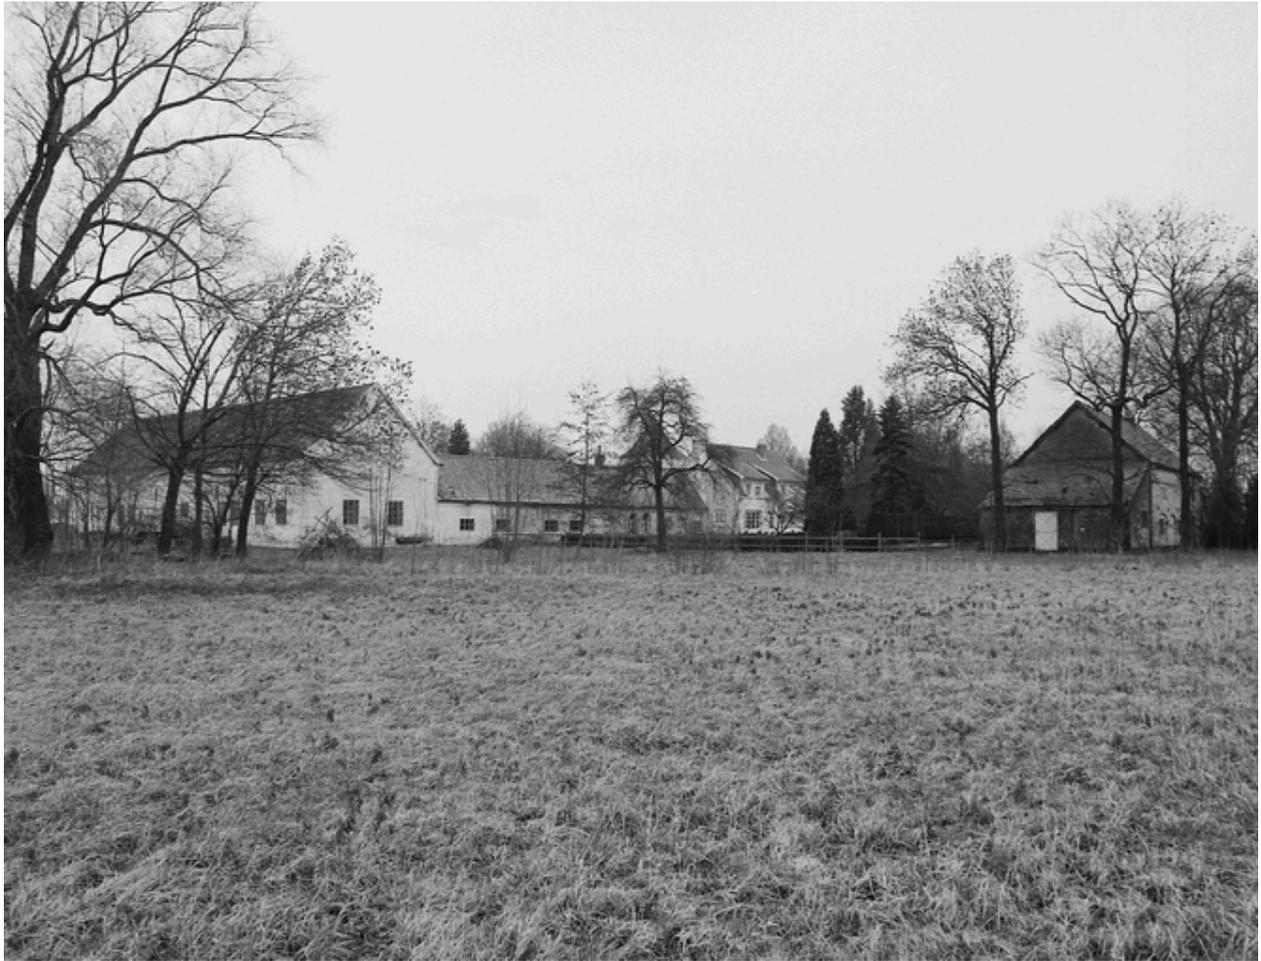
Vue générale postérieure et le chartil.
Phot. Philippe Dapvril
IVR31_20045900050X

Vue générale postérieure et le chartil.

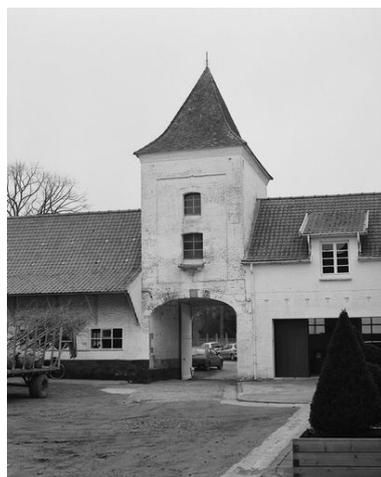
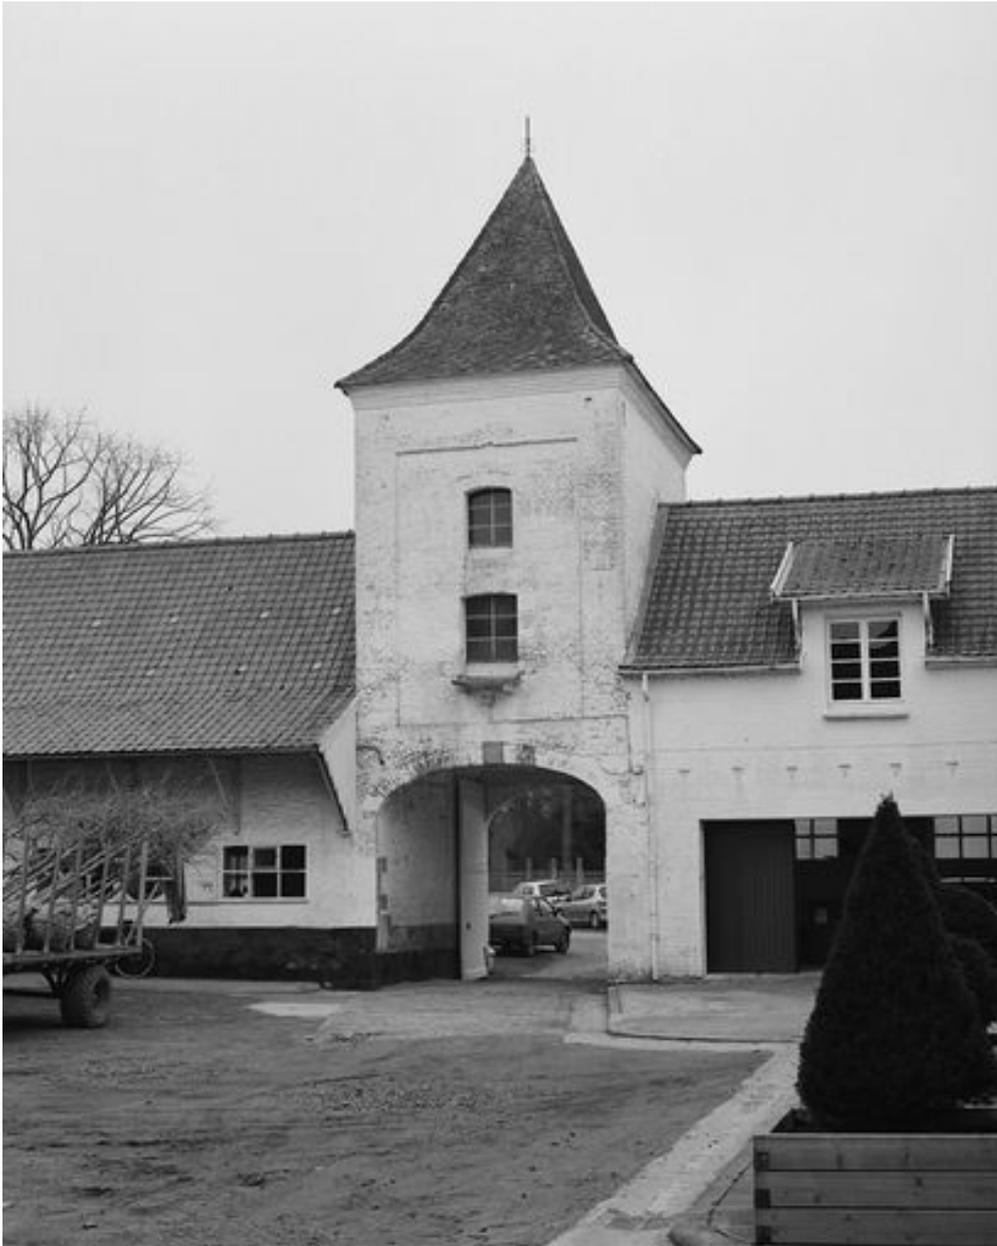
Le pigeonier-porche depuis la cour.
Phot. Philippe Dapvril
IVR31_20045900032X

Le pigeonnier-porche depuis la cour.

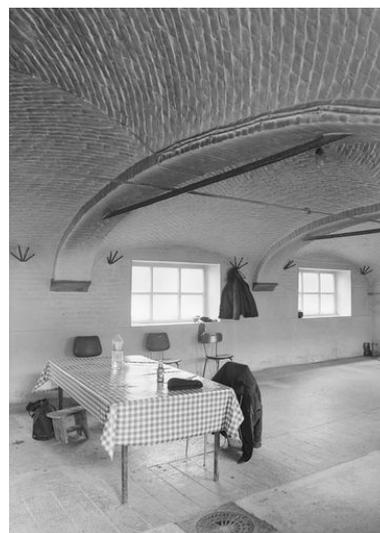
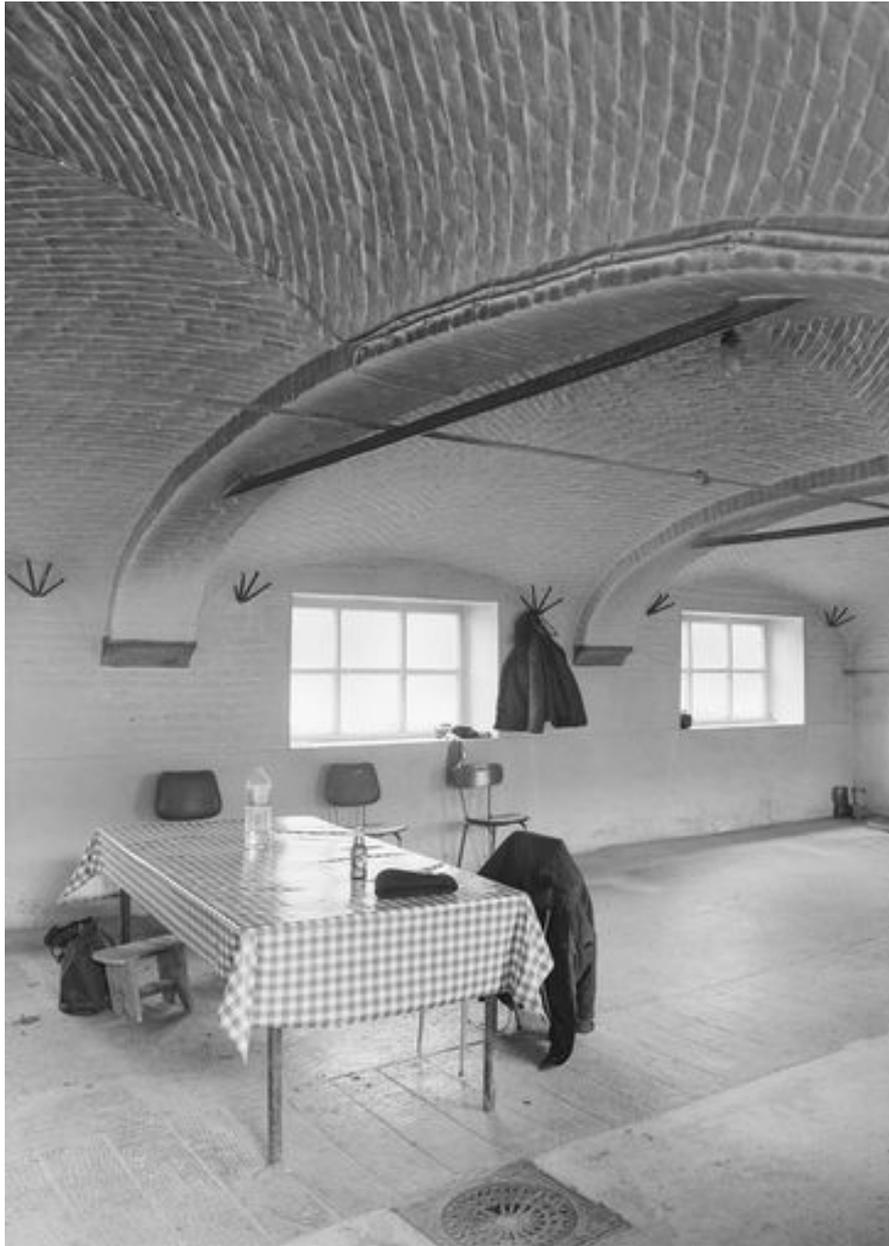
Vue intérieure des écuries.
Phot. Philippe Dapvril
IVR31_20045900051X

Vue intérieure des écuries.

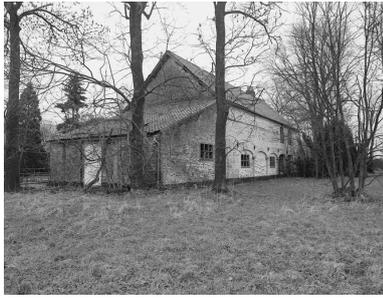
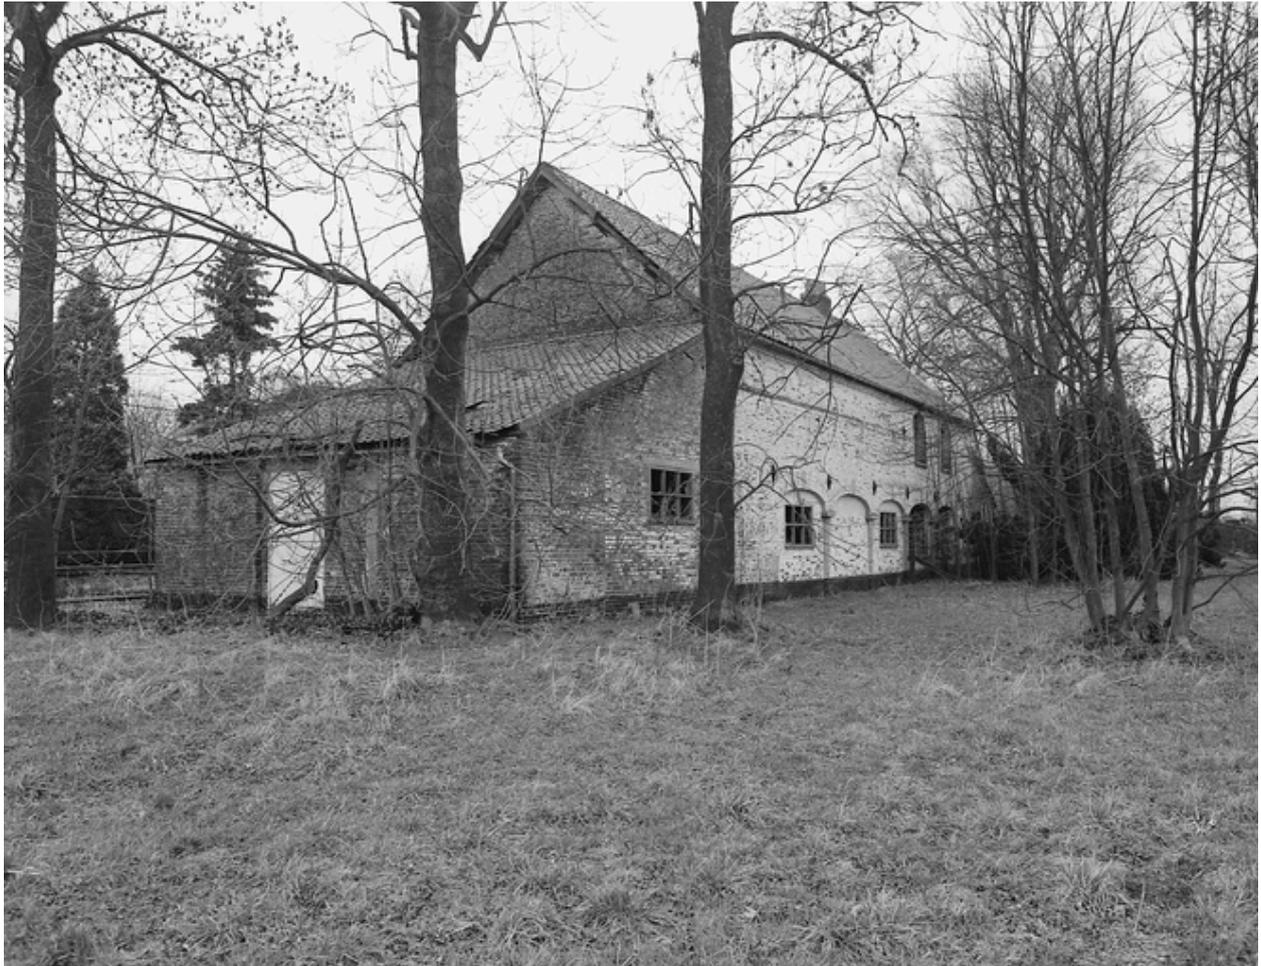
Vue générale du chartil.
Phot. Philippe Dapvril
IVR31_20045900047X

Vue générale du chartil.

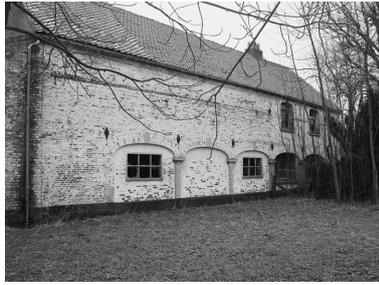
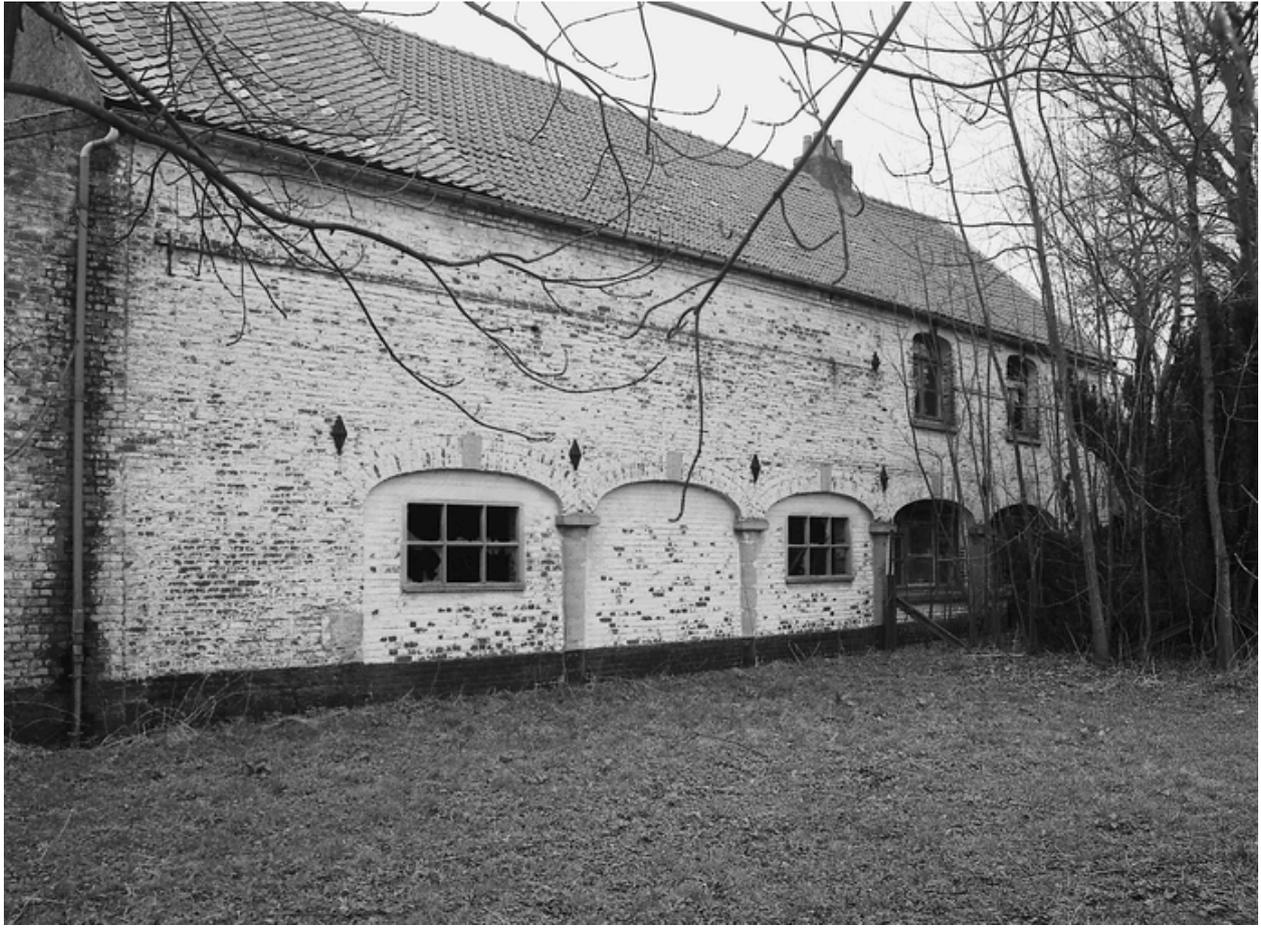
Les travées du chartil.
Phot. Philippe Dapvril
IVR31_20045900048X

Les travées du chartil.
