Hauts-de-France, Oise Campremy Grand Mesnil

# Ancienne grange cistercienne de Grandmesnil puis fermes

Numéro de dossier : IA60005310 Date de l'enquête initiale : 2022 Date(s) de rédaction : 2022

Cadre de l'étude : inventaire topographique Communauté de communes Oise Picarde

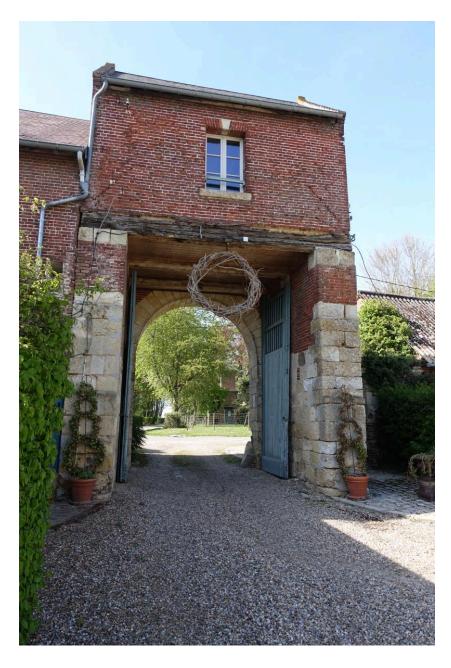
IVR32\_20226005068NUCA

Vue générale de la porterie depuis l'intérieur de la cour (sud-est).

Elle se développe autour d'une cour, alignée le long de la route qui traverse Grand Mesnil. La porterie permettant de pénétrer dans la cour comprend un premier niveau avec un porche et une entrée piétonne. Les deux entrées sont en pierre et surmontées d'arcs en plein cintre. Un second niveau en brique, percé d'une baie, surélève l'ensemble. À droite de cette entrée monumentale, s'élève le logis en brique prolongé par des bâtiments d'élevage. À gauche, le mur en brique d'une remise agricole longe la route. Un bassin et un jardin clôturé se trouvent en fond de cour.

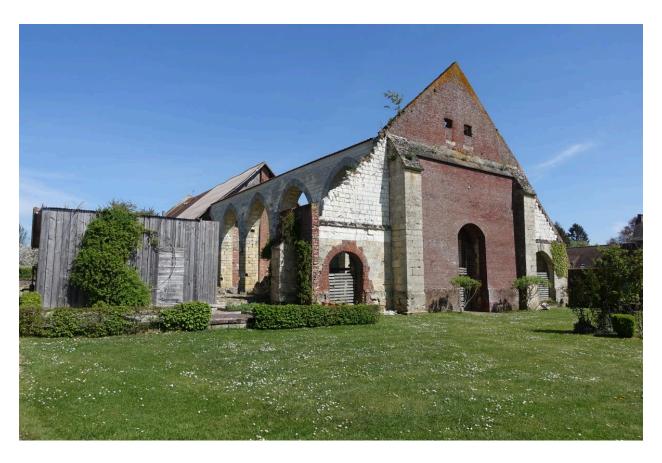
IVR32\_20226005067NUCA

Vue générale de la grange médiévale depuis le nord-ouest.

La façade occidentale de la grange est percée d'une entrée monumentale en arc plein cintre. De part et d'autre, les façades des collatéraux sont pourvues chacune d'une entrée, en brique et arc plein cintre pour le côté nord, en pierre de taille et arc brisé pour le côté sud.

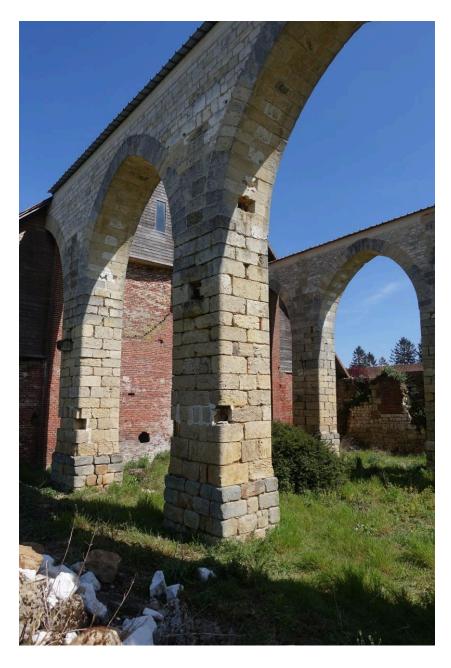
IVR32\_20226005069NUCA

Vue rapprochée depuis le nord-ouest : piliers et arcades.

À l'intérieur de la grange, de grandes arcades en arc brisé définissent les neuf travées régulières et soutiennent la charpente en bois apparente. Elles s'appuient sur des piliers carrés élevés sur des bases plus larges. Une séparation en brique élevée au milieu de la cinquième arcade marque la limite des deux propriétés.

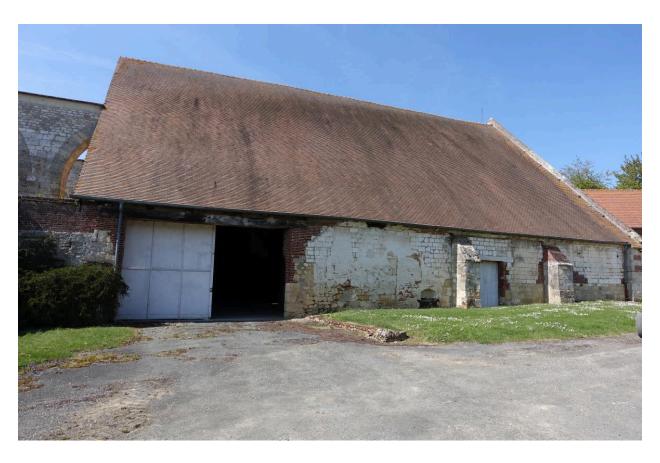
IVR32\_20226005080NUCA

Partie est de la grange, vue depuis le sud.

L'édifice est dans un état inégal. Si pour sa moitié occidentale, il a perdu sa charpente, ses toitures et ses collatéraux, sa moitié orientale conserve ces éléments.

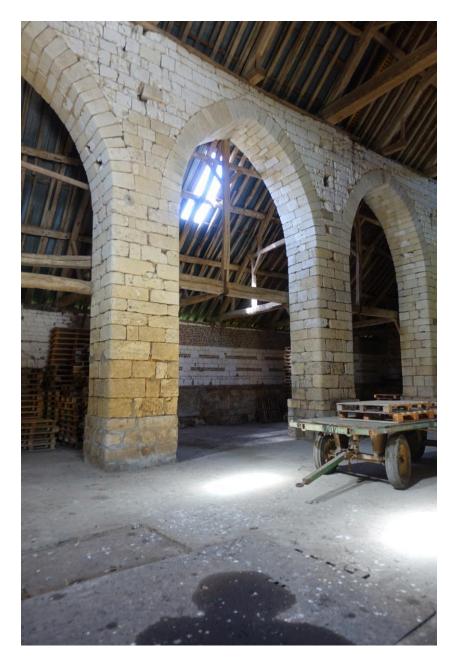
IVR32\_20226005081NUCA

Vue intérieure de la partie est de la grange : grandes arcardes.

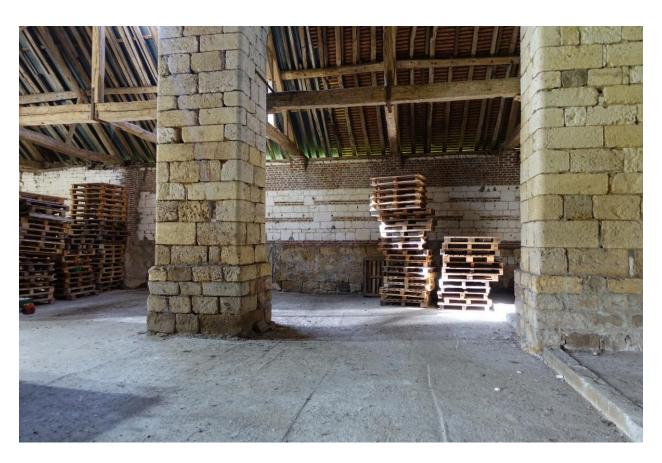
# IVR32\_20226005083NUCA

Piliers.

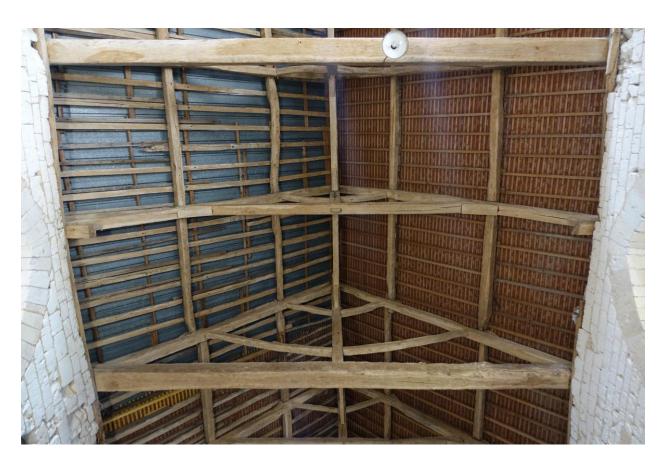
IVR32\_20226005082NUCA

# Charpente.

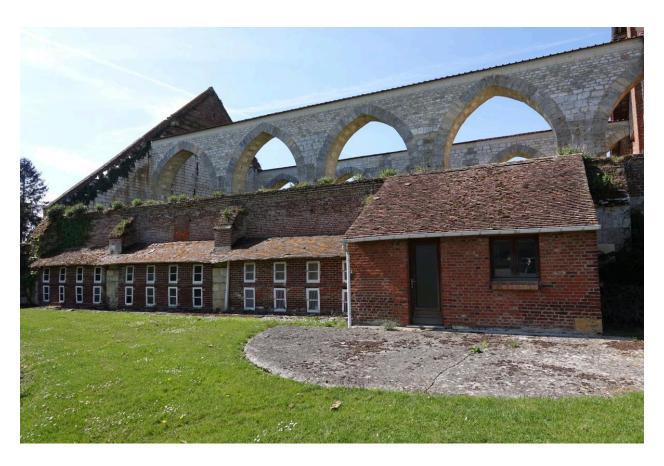
IVR32\_20226005078NUCA

Partie ouest de la grange et clapiers, vue depuis le sud.

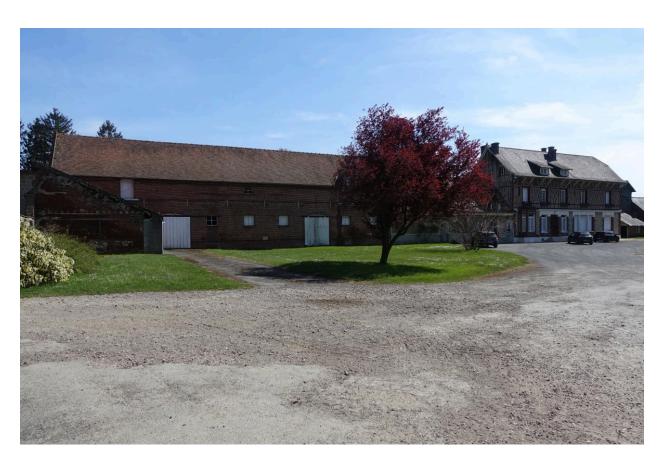
IVR32\_20226005073NUCA

Vue générale depuis le nord des écuries et du logis de la ferme implantée au sud de la grange.

Organisée également autour d'une cour au centre de laquelle se trouve une mare, elle est accessible par le chemin côté est de la ferme. Les bâtiments en brique et béton de l'ancienne papeterie se trouvent à droite en entrant dans la propriété. Ils sont couverts d'un toit à longs pans de tuile mécanique. Ils s'étendent jusqu'à la grange médiévale qui ferme le côté nord de la cour. Des clapiers à lapins en brique ainsi qu'un travail à ferrer les bœufs sont implantés de ce côté. En face, de l'autre côté de la mare, se trouvent les anciennes écuries en brique prolongées à l'ouest par le logis de la ferme édifié dans un style néo-normand.

Ce dernier comprend un sous-sol, un rez-de-chaussée surélevé, un étage carré et un étage de comble à surcroît. Sa façade est ornée d'un faux pan de bois aux motifs géométriques variés. Ses toits, soutenus par des pièces de charpente apparentes, sont à longs pans brisés et pignons couverts. Ils sont couverts d'ardoise.

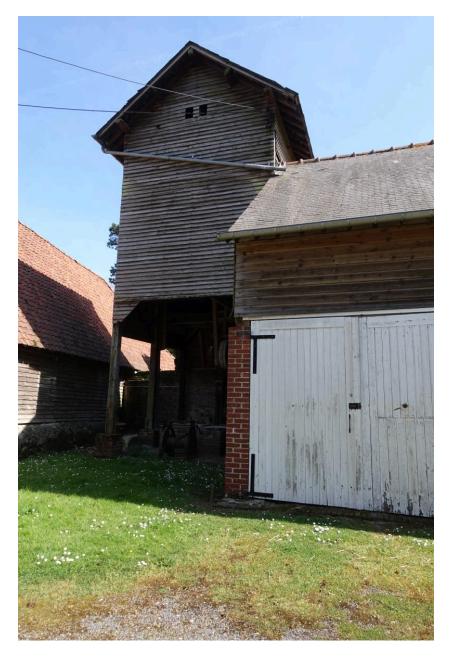
IVR32\_20226005075NUCA

Puits surmonté d'une citerne, vue depuis le nord.

Sur le chemin d'accès au jardin, dans l'angle sud de la cour, se trouvent d'autres bâtiments techniques dont le puits couvert, surmonté d'une citerne protégée par des murs essentés de clins de bois. La construction comprend un toit à deux pans couvert d'ardoise.

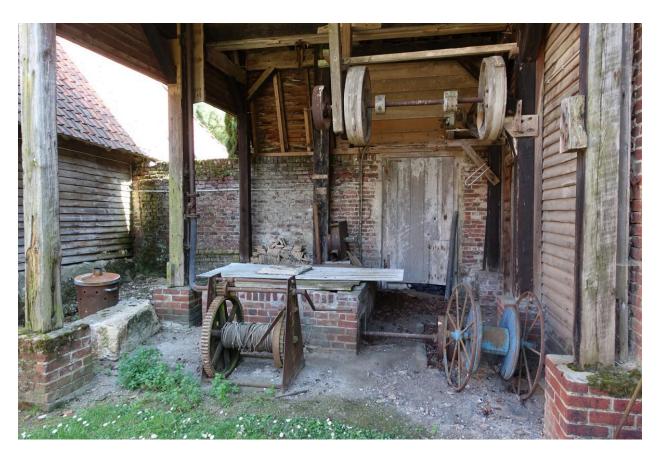
IVR32\_20226005076NUCA

Détail du mécanisme de pompage du puits.

De nouveaux chantiers sont entrepris dans la première moitié du  $20^e$  siècle. D'après son style néo-normand, le logis de la ferme côté sud semble avoir été construit dans les années 1930, tout comme celui de la ferme de Troussures. Des bâtiments à usage de papeterie sont construits dans le prolongement de la grange médiévale, côté est. Le puits situé dans l'enceinte de la ferme côté sud est doté d'un mécanisme permettant de remplir une citerne située au-dessus par pompage de l'eau. La ferme était ainsi alimentée en eau courante.

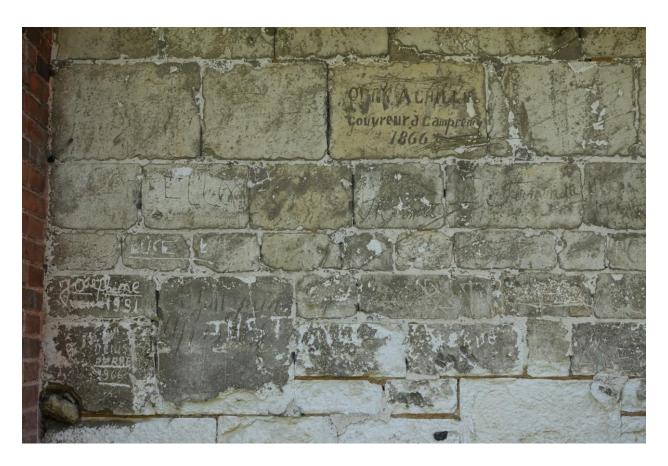
IVR32\_20226005070NUCA

Mur nord gravé de la signature du couvreur Achille Obry.

Les deux exploitations familiales évoluent alors de façon indépendante et de nombreux bâtiments agricoles sont reconstruits en brique dans la seconde moitié du 19<sup>e</sup> siècle. Des remises agricoles sont élevées le long de la route à l'est de la porterie tandis que de l'autre côté de celle-ci, le logis de la ferme est réédifié. Des bâtiments d'élevage le prolongent. La ferme côté sud est pourvue de bergeries et d'écuries (dans le prolongement du logis actuel) ainsi que de porcheries à l'ouest de la mare. Un travail à ferrer les bœufs est toujours visible tout comme les clapiers à lapins qui prennent place entre les contreforts en pierre de la grange. D'après une inscription gravée sur l'une des pierres de la grange (ill.), Achille Obry a réalisé la couverture en tuile de l'édifice en 1866.
