Hauts-de-France, Oise
Froissy
rue de l'Église

Église paroissiale Notre-Dame

Numéro de dossier : IA60005348

Cadre de l'étude : inventaire topographique Communauté de communes Oise Picarde

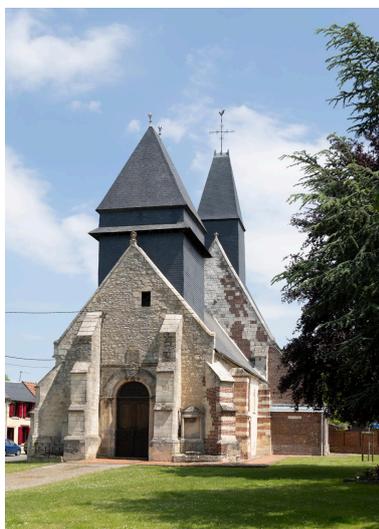
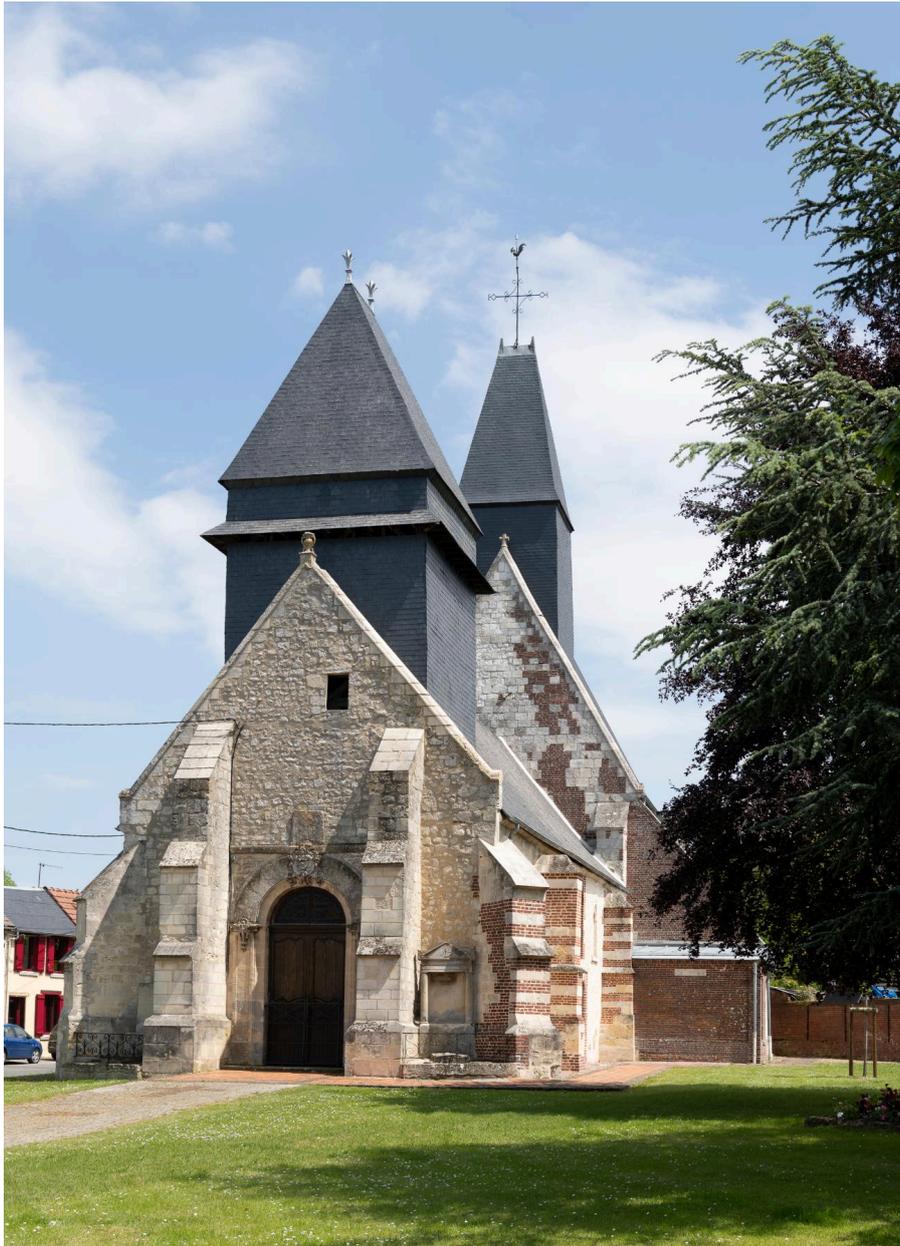
Façade occidentale de l'église.
Phot. Marc Kérignard
IVR32_20236000702NUCA

Façade occidentale de l'église.

L'ensemble de l'édifice est épaulé par quinze contreforts. Les plus saillants sont placés contre la première travée du chœur et contre le portail occidental. Ce dernier est constitué d'une porte bâtarde à deux vantaux protégée par une clôture en fer forgé. Elle est surmontée d'un arc en plein cintre retombant sur deux pilastres en faible saillie. Des motifs de feuillages et d'accolades forment la liaison entre l'arc et ces derniers. Au sommet de l'arc trône un médaillon orné de végétaux et surmonté d'un soleil rayonnant. Les écoinçons du portail sont également décorés de bas-reliefs composés d'accolades et de feuillages. Une seconde porte d'accès à l'église est aménagée dans l'élévation sud de la nef.

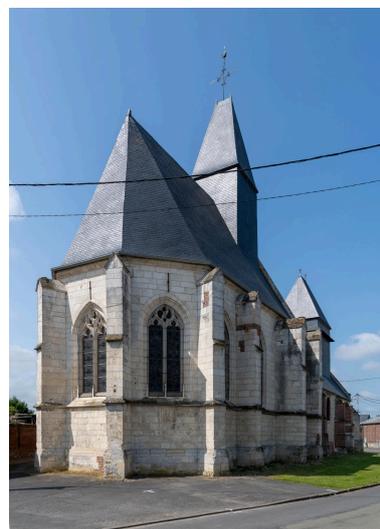
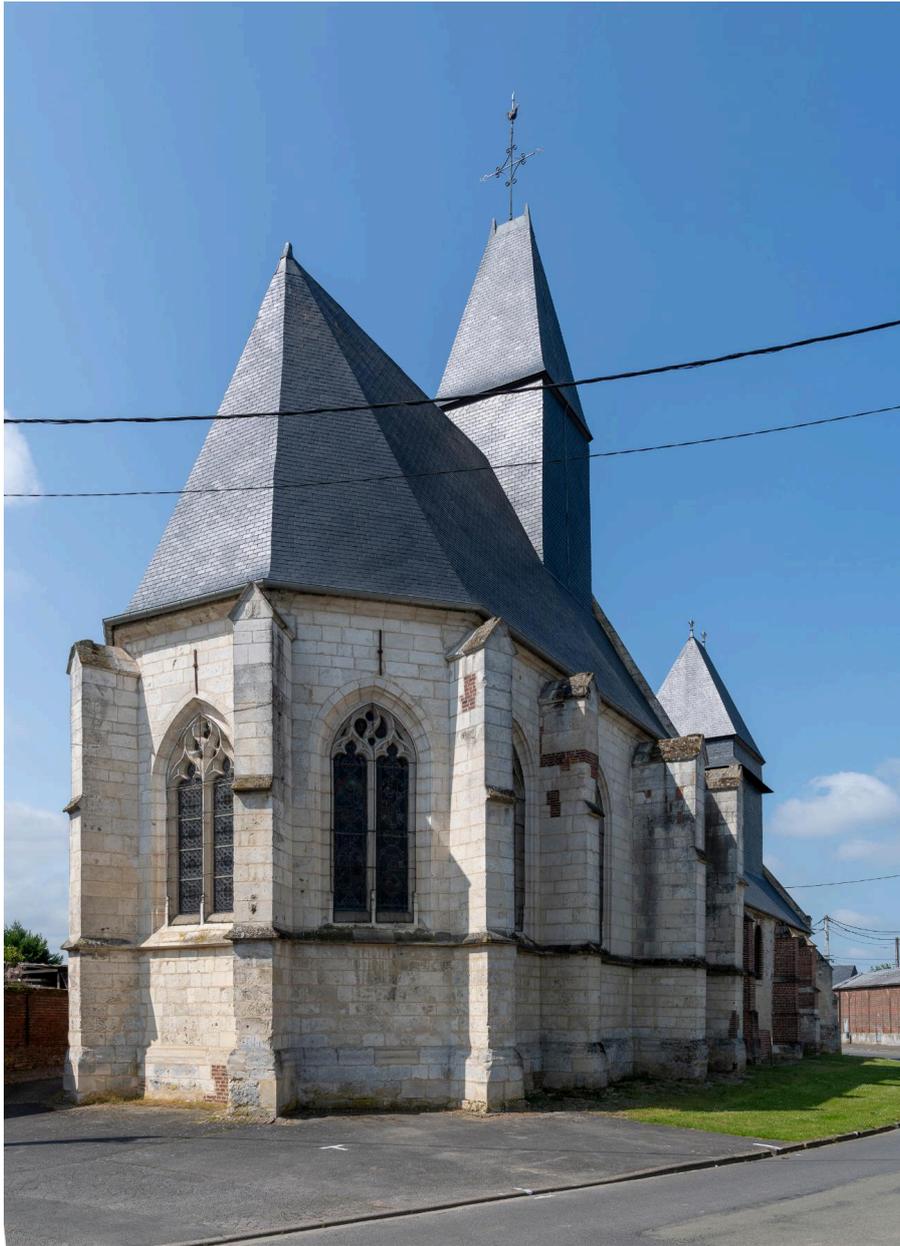
Chevet.
Phot. Marc Kérignard
IVR32_20236000701NUCA

Chevet.

L'église est implantée dans la partie sud-ouest du village, au lieu-dit *La Plaine*. Parfaitement orientée, son plan consiste en une nef à vaisseau unique prolongée par un chœur à deux travées inégales, terminée par un chevet polygonal à cinq pans. L'édifice est doté de deux sacristies qui flanquent le côté sud. La première en pierre est accessible par portail couvert s'ouvrant sur le chœur. En anse de panier, ce dernier est surmonté d'un blason sculpté et d'une flèche à la pointe feuillagée. La seconde sacristie, en brique, est contiguë à la première et il faut entrer dans cette dernière pour y accéder. Elle se trouve au niveau de la dernière travée de la nef.

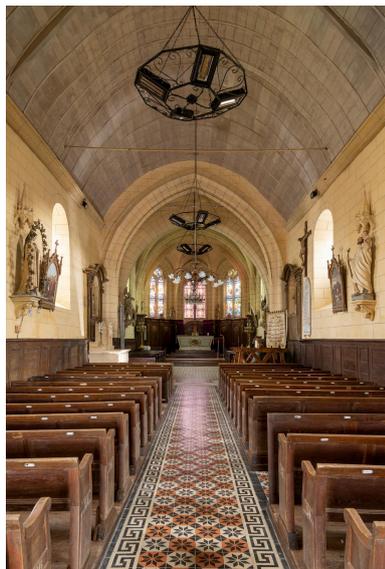
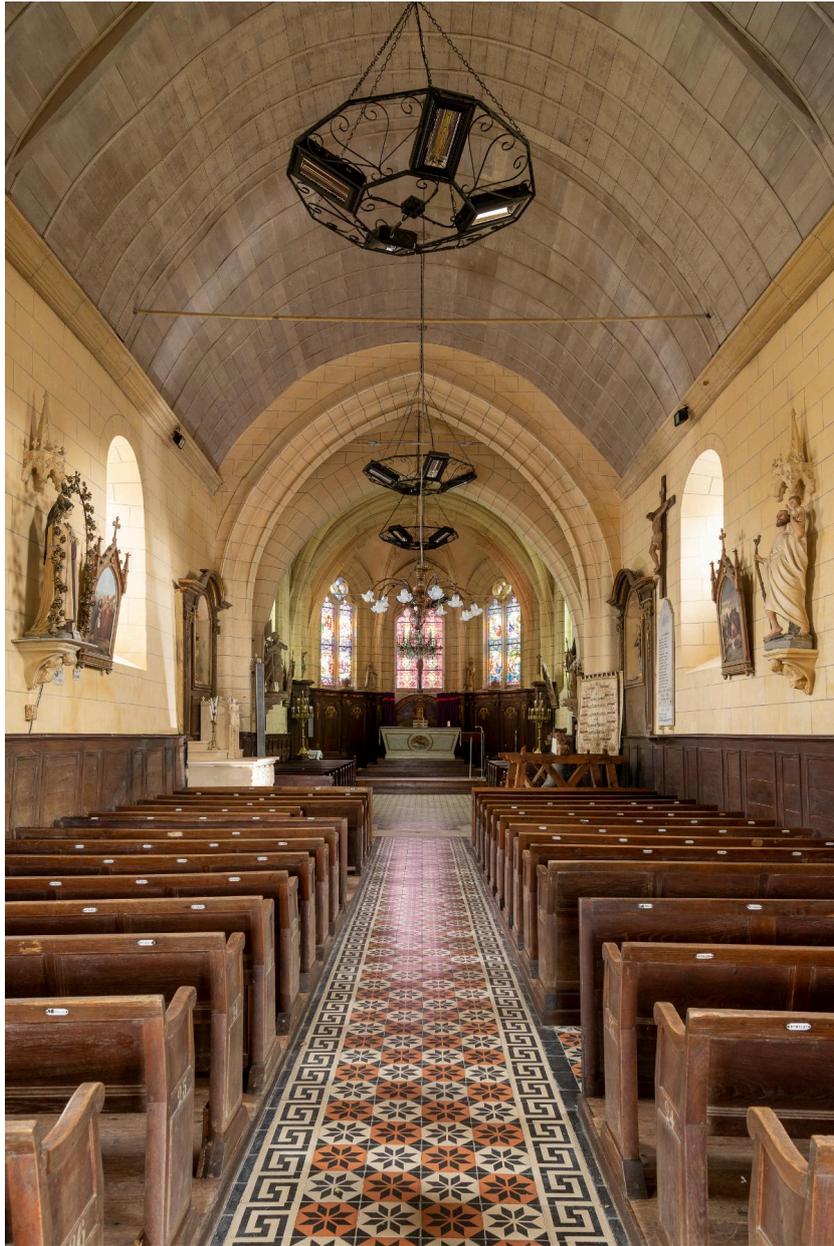
Vue générale vers le chœur.
Phot. Marc Kérignard
IVR32_20236000223NUCA

Vue générale vers le chœur.

À l'intérieur, le couvrement est constitué d'une fausse voûte lambrissée en berceau plein cintre pour la nef et de voûtes d'ogive pour le chœur. Deux imposants arcs en pierre soutiennent la première travée du chœur sur laquelle est assis le clocher. Des clés de voûte sculptées de motifs végétaux ornent les croisées des arcs. Une tribune se trouve dans la première travée de la nef côté occidental. Elle est maintenue par d'imposants piliers en bois qui soutiennent sa structure ainsi que les poutres sablières de la charpente du clocher.

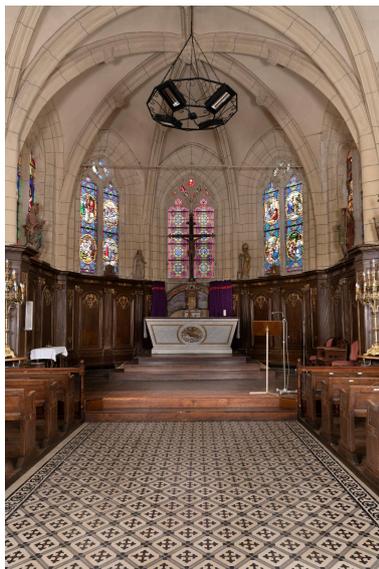
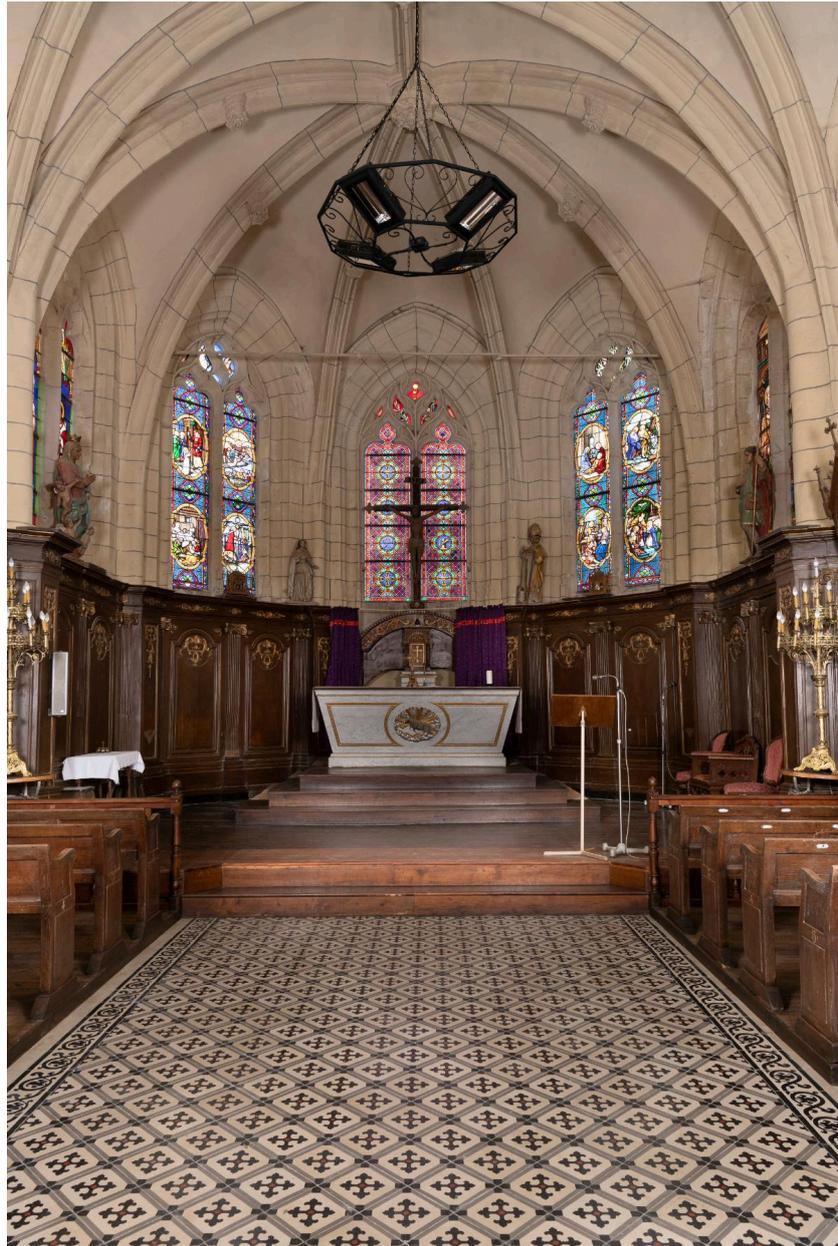
Vue générale du chœur.
Phot. Marc Kérignard
IVR32_20236000205NUCA

Vue générale du chœur.

Quinze baies éclairent l'édifice. Celles du chœur présentent un réseau en pierre avec des motifs de soufflets et de mouchettes. Dans la première travée de l'élévation nord une baie en pierre surmontée d'un arc plein cintre a été comblée. De même, deux baies percées dans l'élévation sud ont été bouchées. Les verrières qui ornent certaines de ces ouvertures sont étudiées dans le dossier de présentation du mobilier de l'église.

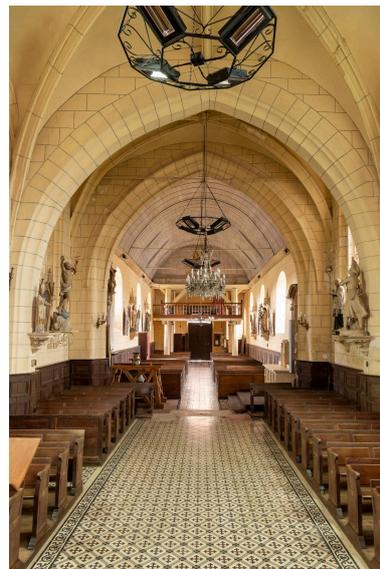
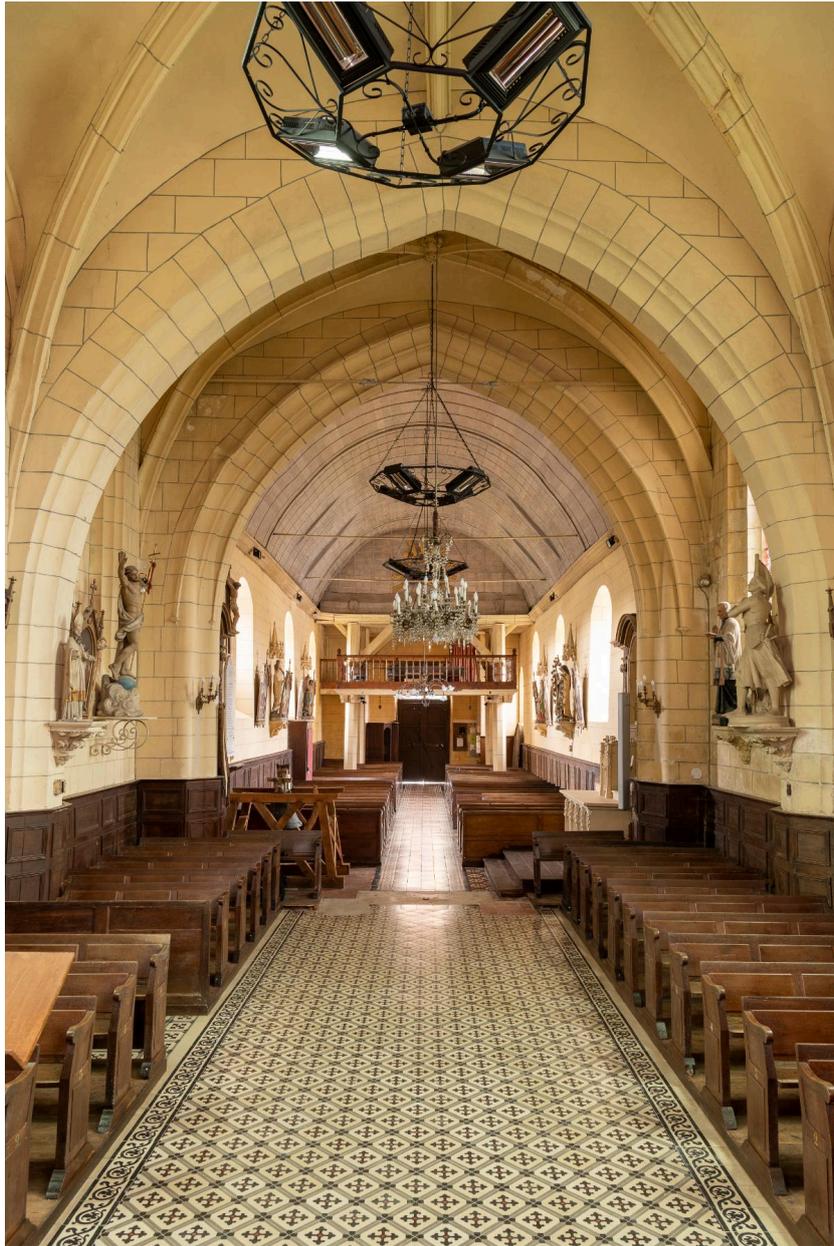
Vue générale vers la nef.
Phot. Marc Kérignard
IVR32_20236000224NUCA

Vue générale vers la nef.

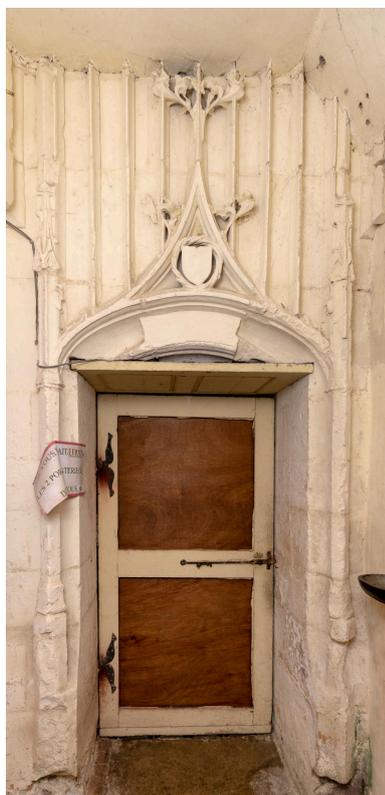
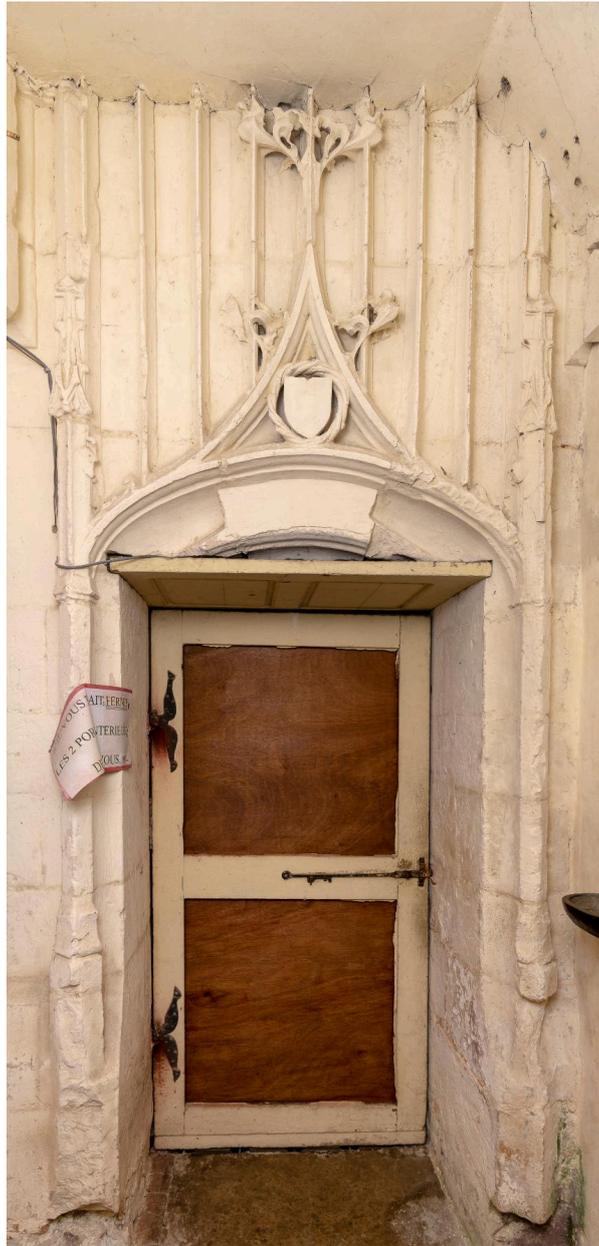
Porte d'entrée dans le chœur
depuis l'ancienne sacristie.
Phot. Marc Kérignard
IVR32_20236000216NUCA

Porte d'entrée dans le chœur depuis l'ancienne sacristie.
