Hauts-de-France, Somme  
Béhencourt  
1 rue du Cimetière

## Ferme

Numéro de dossier : IA80000280  
Date de l'enquête initiale : 1997  
Date(s) de rédaction : 2001  
Cadre de l'étude : inventaire topographique canton de Villers-Bocage  
Degré d'étude : étudié

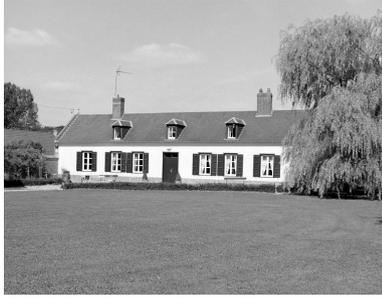
Façade antérieure du logis.  
Phot. Irwin Leullier  
IVR22\_19978000627X

Cette grande ferme au nord de l'église, longée par le chemin de Béhencourt à Montigny, avait à l'origine un plan en U. Mais la grange en briques et pierres qui fermait l'un des côtés de la cour a disparu. Restent en revanche le logis et les étables (en partie converties en habitation). Le logis, disposé nord-sud, présente des murs gouttereaux en pan de bois et torchis sur soubassement de briques, et des murs pignons en briques et pierres dont la mise en oeuvre est très soignée. Les étables, installées en bordure de la route, emploient principalement la brique mais aussi un peu de craie (mur pignon sud).

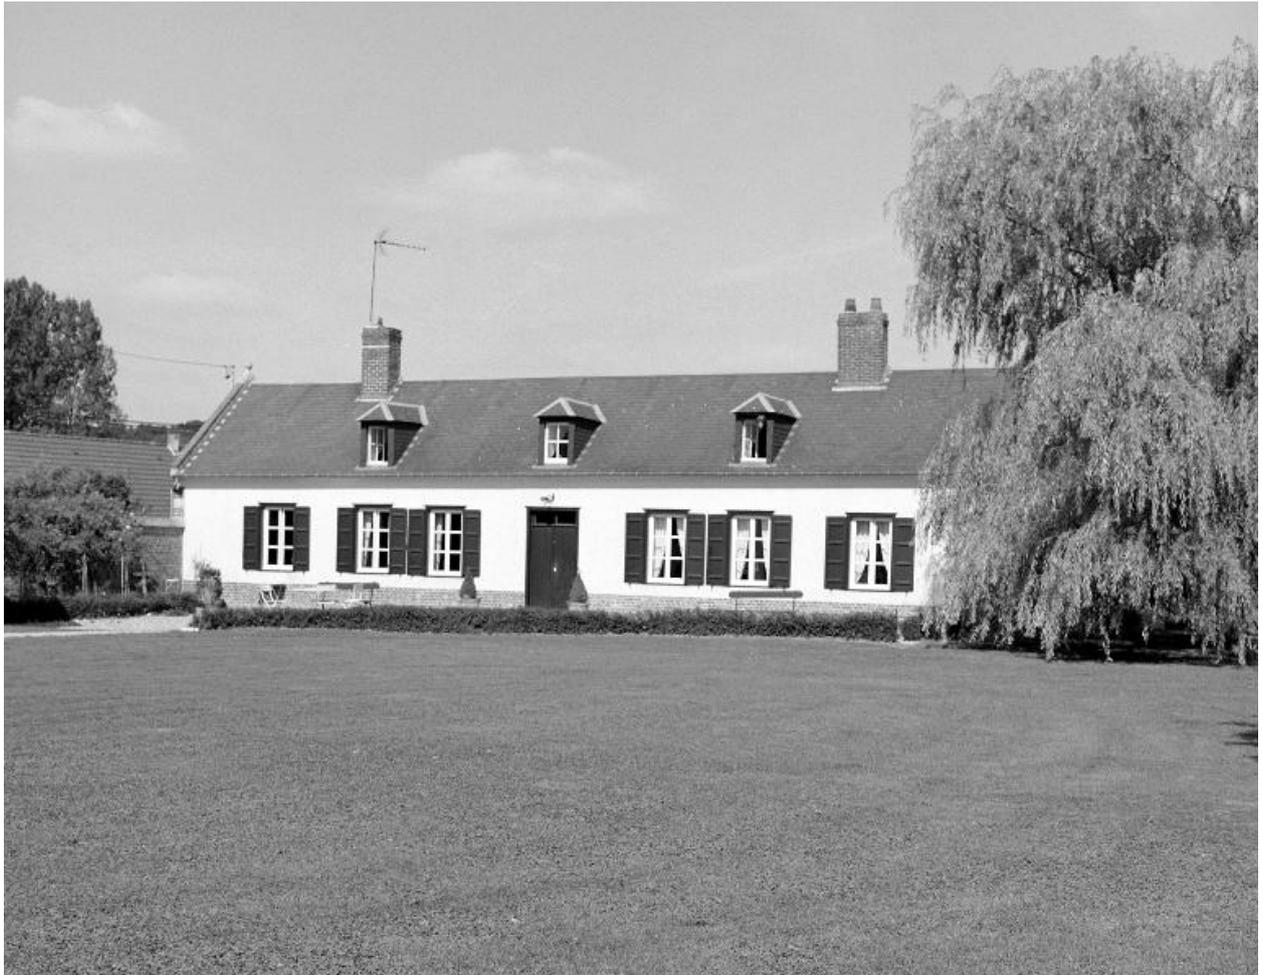
IVR22\_19978000627X

Façade antérieure du logis.
