Eglise paroissiale Saint-Georges de Villers-Bocage

Numéro de dossier : IA80000251
Date de l'enquête initiale : 1997
Date(s) de rédaction : 1997
Cadre de l'étude : inventaire topographique canton de Villers-Bocage
Degré d'étude : étudié

Dénomination : église paroissiale
Vocable : Saint-Georges

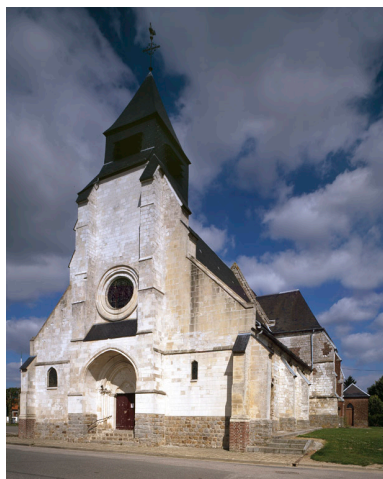
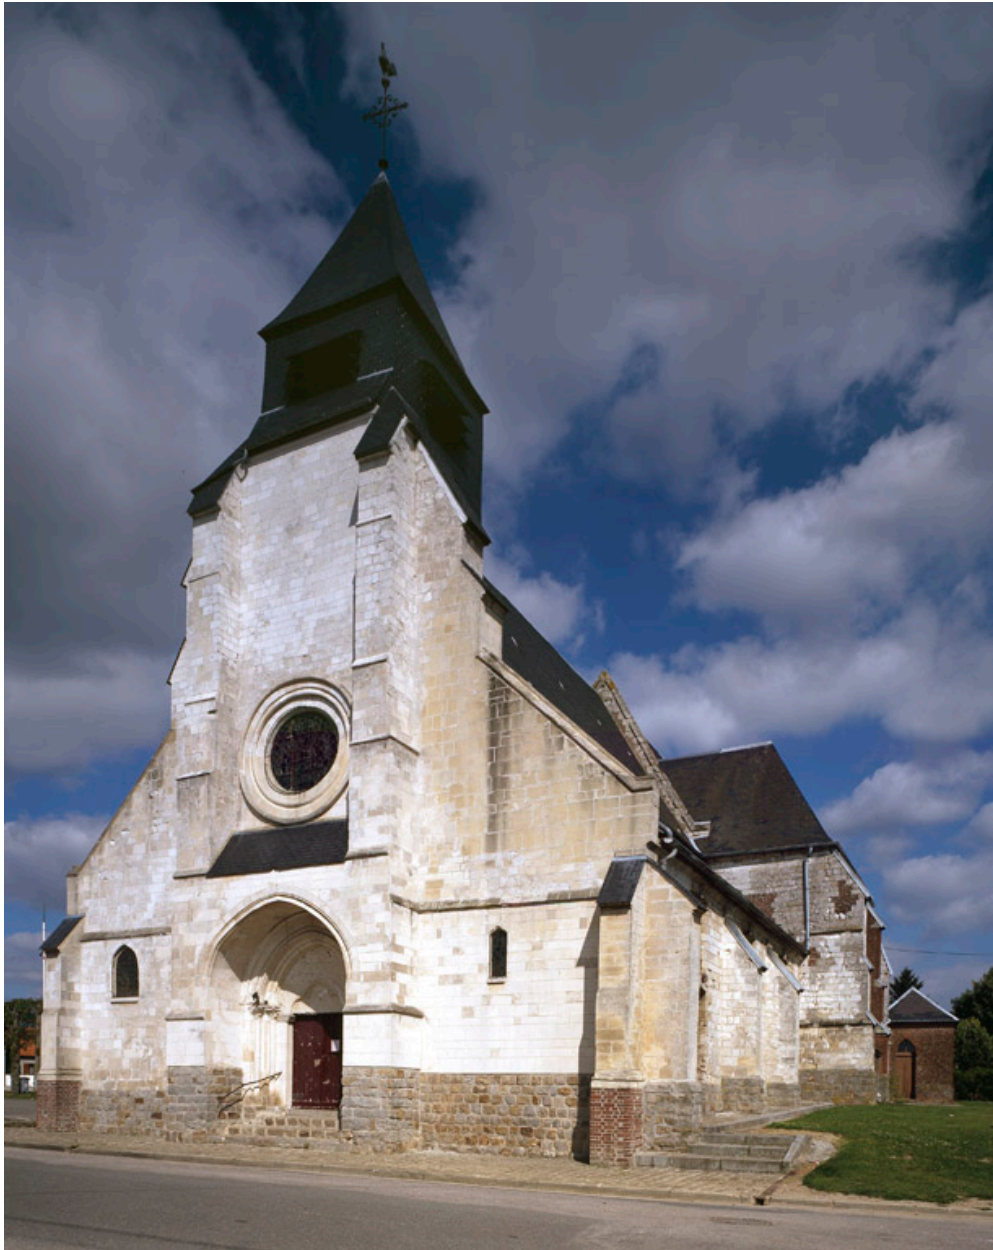
Vue générale depuis le sud-ouest.
Phot. Irwin Leullier
IVR22_19988000851VA

Vue générale depuis le sud-ouest.

L'édifice est bâti en craie sur un soubassement de grès, et couvert en ardoise. Le clocher se trouve en façade, il présente un essentage d'ardoise et une flèche carrée. Le vaisseau central de la nef (quatre travées) est couvert par un toit à longs pans avec pignon découvert, et les collatéraux ont un toit en appentis. A l'intérieur, le vaisseau central conserve une belle charpente ancienne. Il est séparé des collatéraux par des arcades très simples, avec piliers de section carrée dans lesquels se voit une colonnette engagée, à l'entrée du chœur. Le chœur comporte deux chapelles latérales de deux travées couvertes, au nord, par deux toits à longs pans et pignon découvert, et au sud par deux toits à croupe. Enfin l'abside, à cinq pans,

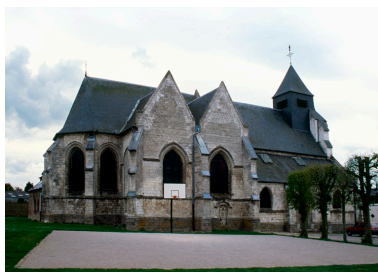
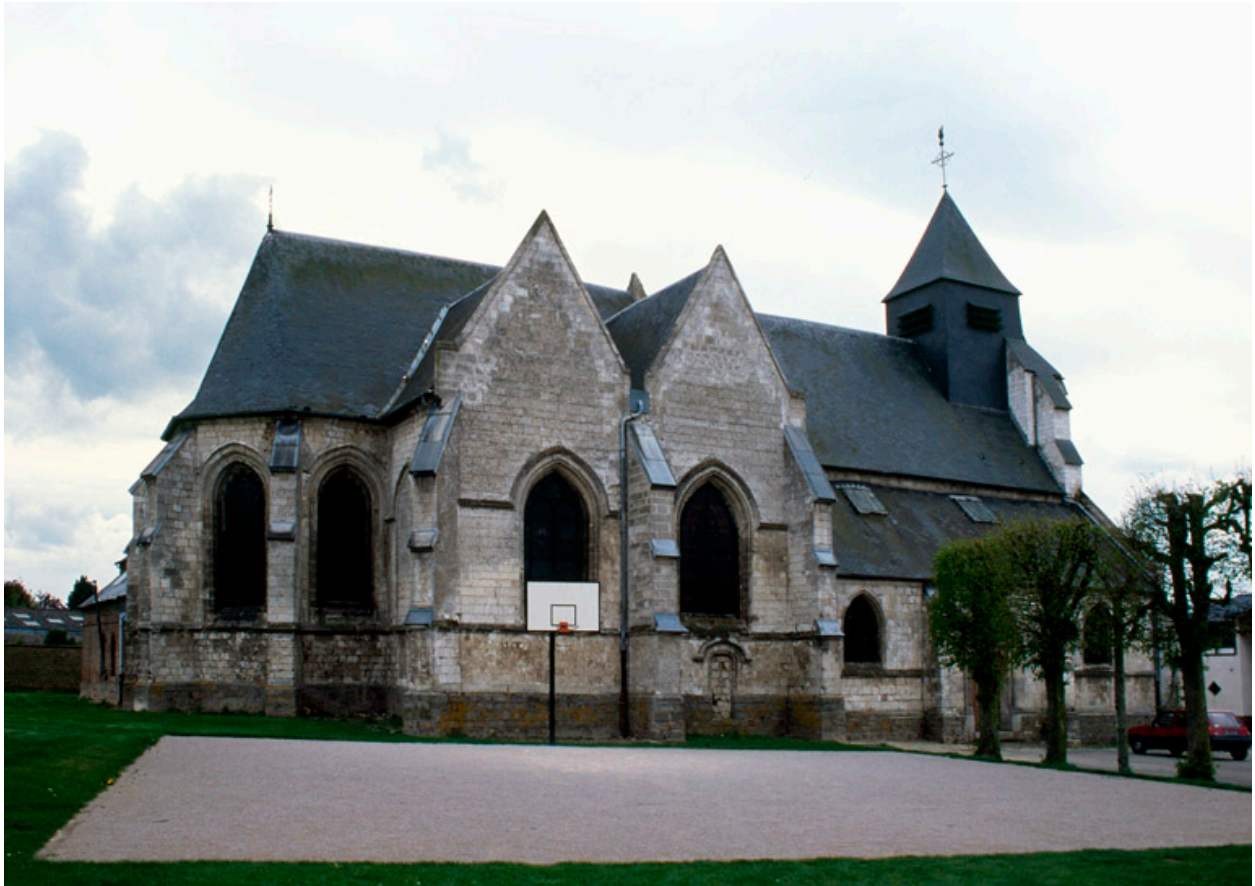
Vue générale depuis le nord-est.
Phot. Irwin Leullier
IVR22_19988000466ZA

Vue générale depuis le nord-est.

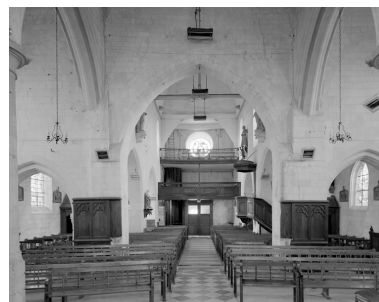
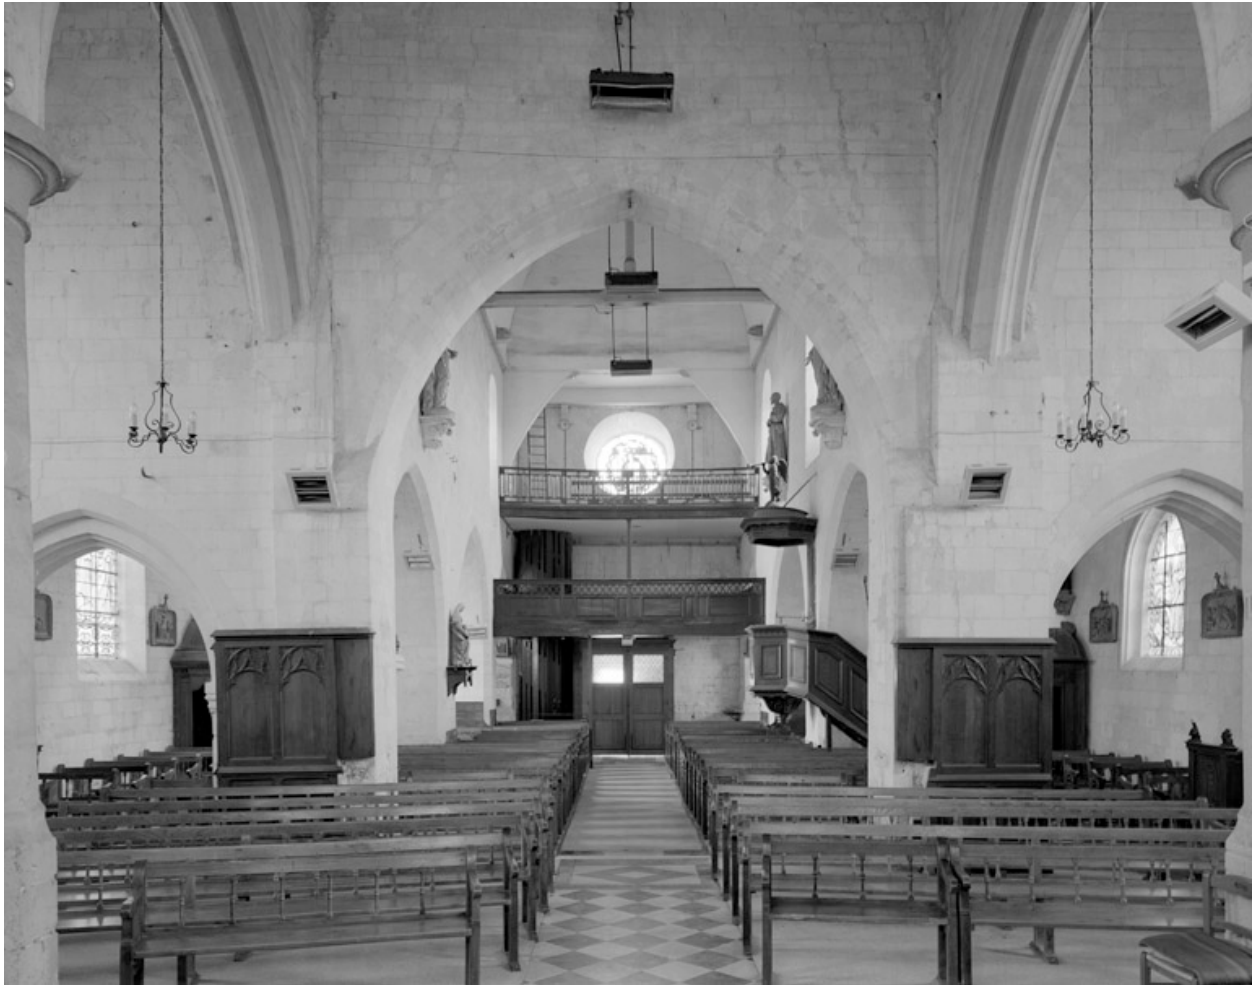
Vue intérieure, depuis le chœur.
Phot. Irwin Leullier
IVR22_19988000090V

Vue intérieure, depuis le chœur.

présente une croupe polygonale. A l'intérieur, le chœur comporte de belles colonnes en pierre avec chapiteau à becs, surmontées d'arcs moulurés.

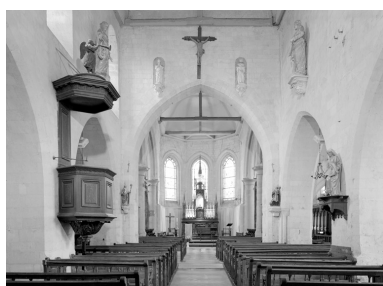
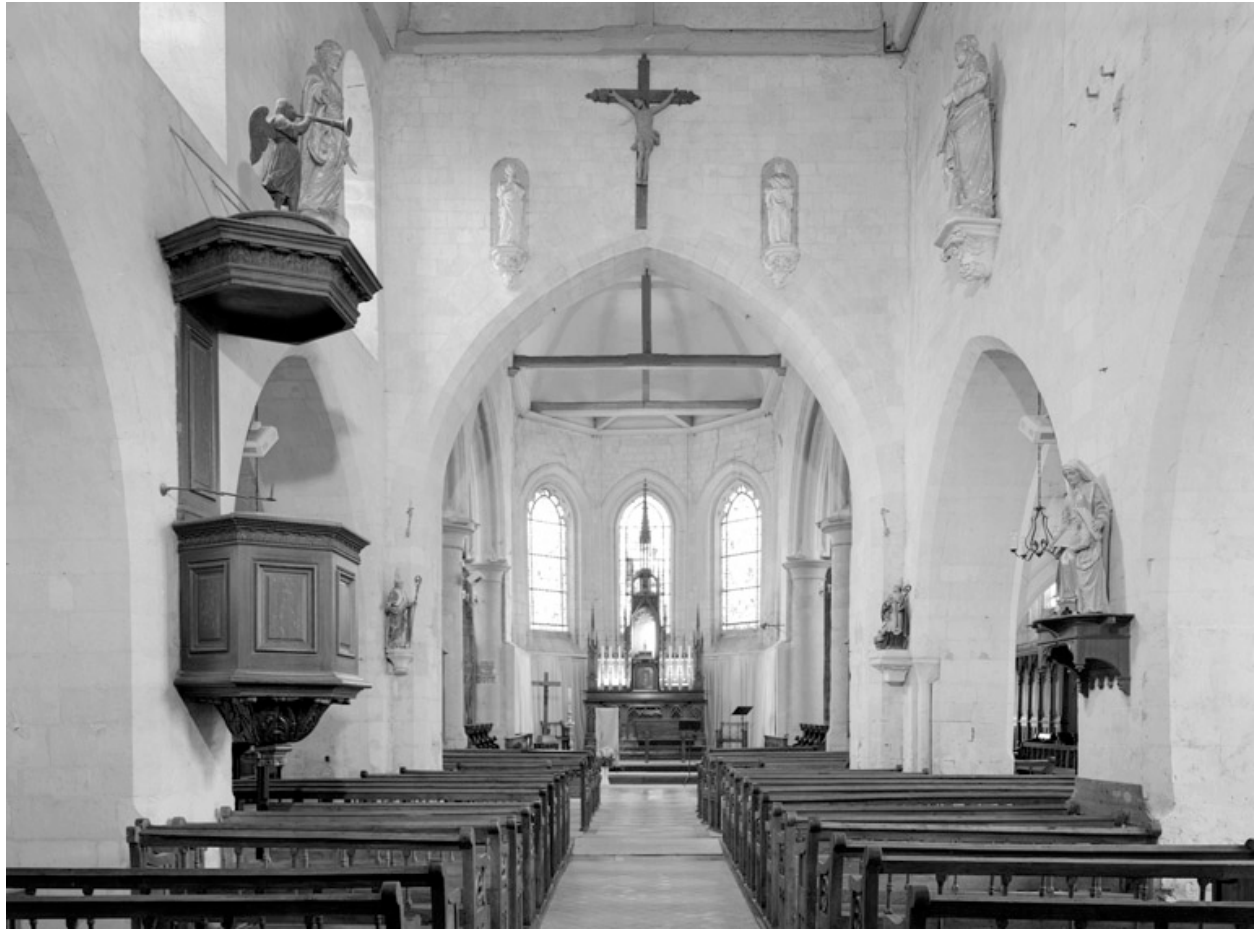
Vue intérieure, vers le chœur.
Phot. Irwin Leullier
IVR22_19988000091V

Vue intérieure, vers le chœur.

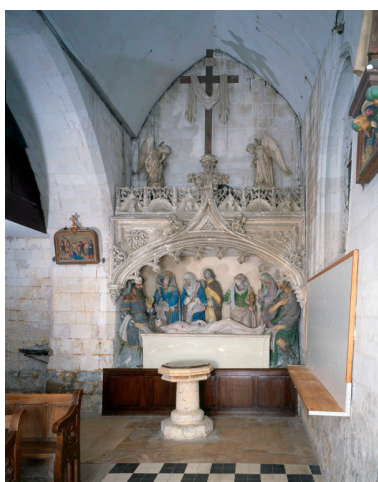
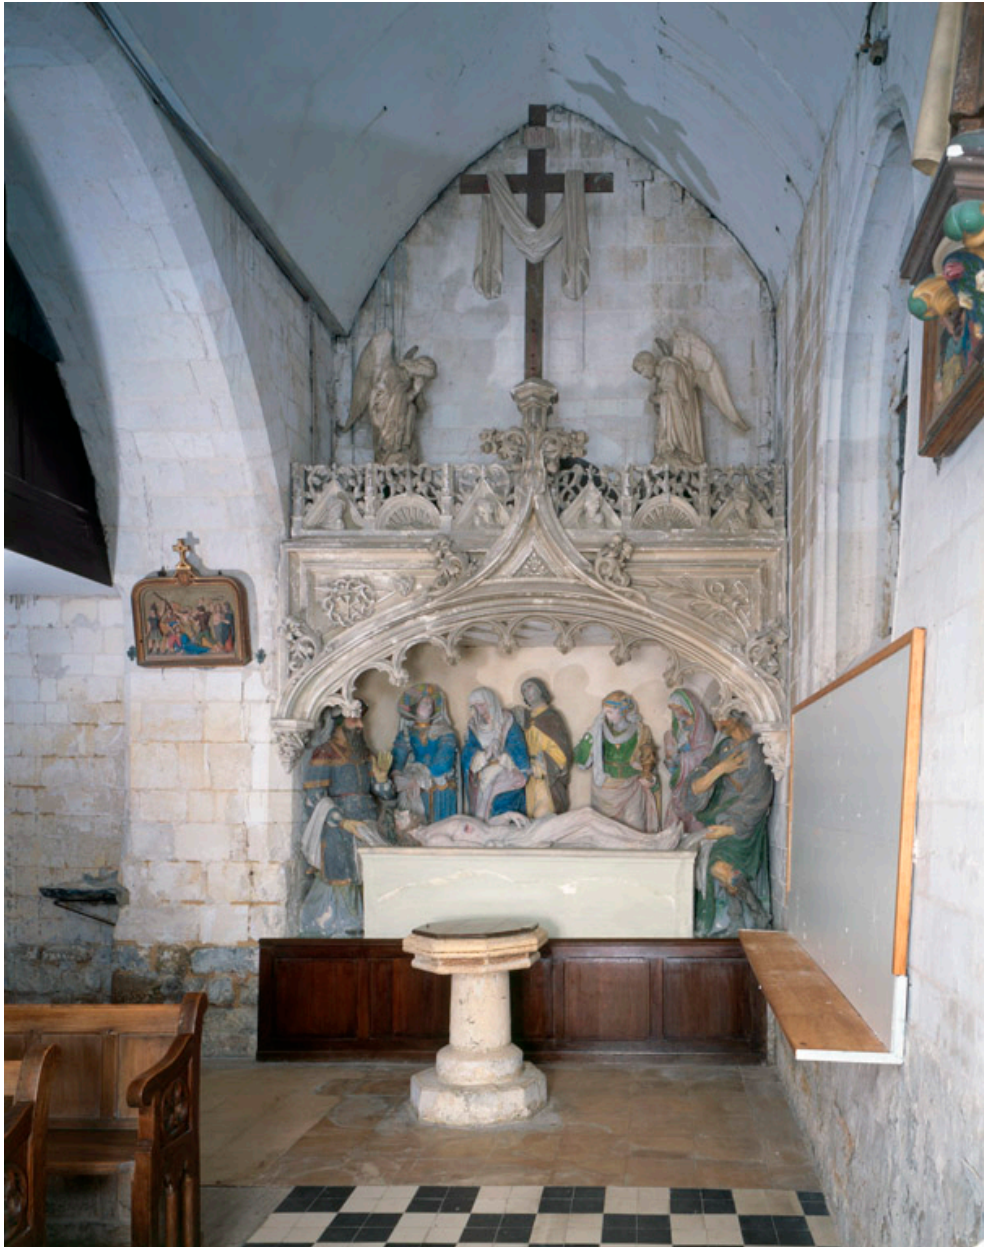
Première travée du collatérale nord.
Phot. Irwin Leullier
IVR22_19988000415VA

Première travée du collatérale nord.
